ANÁLISIS AMBIENTAL DE LA CALIDAD DE LOS RECURSOS HÍDRICOS EN LA ZONA MI-

Informe Científico

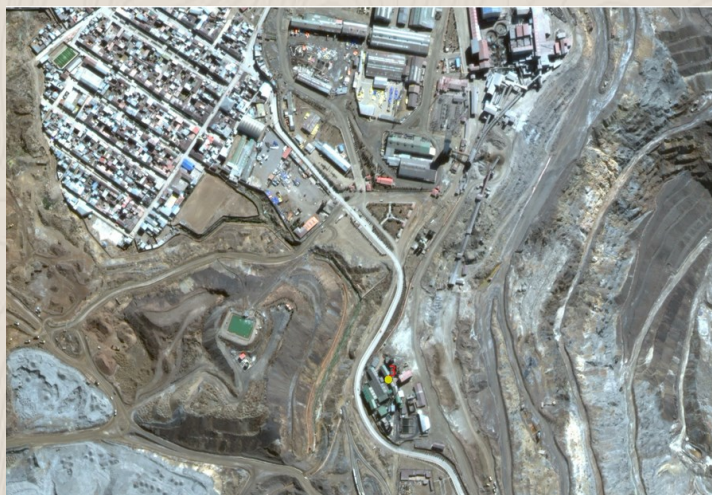
Fig. 2.2.2. Ubicación puntos del desagüe minero.

Estos dos sitios de muestreo representan las aguas a la salida de las tuberías del complejo minero Cerro S.A.C. en el distrito de Simón Bolívar.

La muestra **A3** es agua de desagüe de la mina, mezclada a las aguas negras (no tratadas) de la ciudad.

El punto **A4** es agua residual de la mina Cerro S.A.C.

Las dos tuberías vierten las aguas en un riachuelo, sin ser tratadas, observándose el color anaranjado de estas aguas. El riachuelo desemboca más adelante en el río San Juan.

Se observa la presencia de aluminio, cadmio, cobre, hierro, manganeso, plomo y zinc. La protección de la vida acuática de los ríos que reciben ésta agua, no está siendo respetada desde el momento en que la empresa empezó a descargar ilícitamente las aguas contaminadas en el ambiente. El agua no puede ser utilizada para el riego, y tampoco los animales pueden aprovecharla; además no existen, a lo largo de los terrenos, barreras que alejen a los animales del tomar estas aguas.

EL agua que sale de estas tubería desemboca en un riachuelo que escurre hacia el valle, donde es frecuente observar a los animales de pastoreo domestico (llamas, alpacas, vacas), y también perros callejeros, beber de estas aguas. La misma además, considerando la escasez hídrica de la región, en ocasiones se desvían hacia los terrenos privados donde los habitantes locales siembran en pequeña áreas cultivos de subsistencia: maca, papas, y donde crían a sus animales (puercos y cuyes). Así que esta agua contaminada es utilizada por parte de

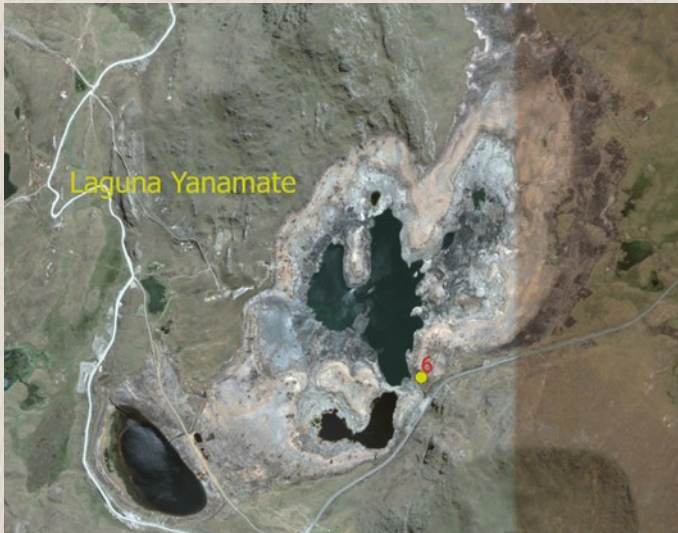
Fig. 2.2.4. Laguna Yanamate.

La laguna Yanamate en el distrito de Tinyahuarco, era una laguna natural que fue rellena, en las ultimas décadas, con relaves mineros.

Ahora es una laguna desecada donde los desechos secos y pulverizados están expuestos al aire y al viento que los transportan y lo depositan en otras áreas, más o menos cercana, dependiendo de la intensidad y dirección del viento.

A6 Laguna Yanamate: situación peor se encuentra en la laguna Yanamate donde el pH ultra ácido es de 1.7 denota una situación muy severa de esta ex laguna natural (contaminada con aguas ácidas desde inicios de la década de los '80), situada a solo 50 metros de la carretera provincial y desprovista de cualquier tipo de límites de ingreso o protección o aviso de peligrosidad para las personas.

Situación todavía más seria es la en que se encuentra la Laguna Yanamate: aluminio (aunque no existe un límite) está presente en altas concentraciones (521 mg/l), **arsénico, cadmio, cromo, cobre, hierro, manganeso, plomo, zinc**, están en las aguas de ésta laguna utilizada para desechar, a través de tuberías las aguas ácidas y relaves mineros, provenientes de la unidad de producción de Cerro de Pasco desde el año 1981. Des-

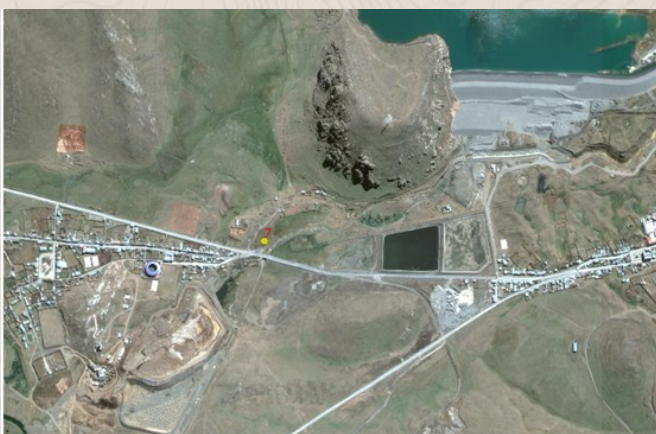
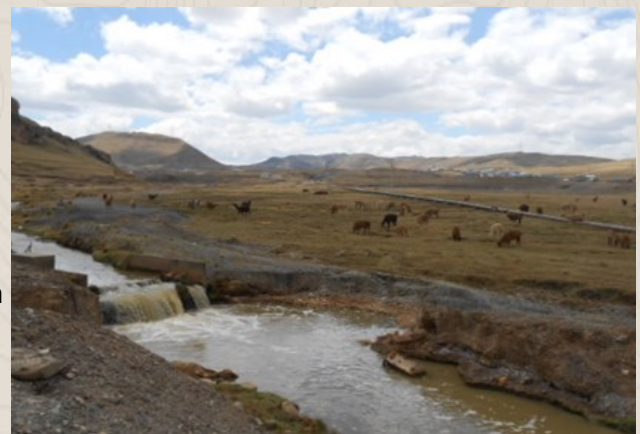
muestra de agua **A7-San Juan 1**, fue tomada cerca del puente de Yurajhuanca distrito de Simón Bo-

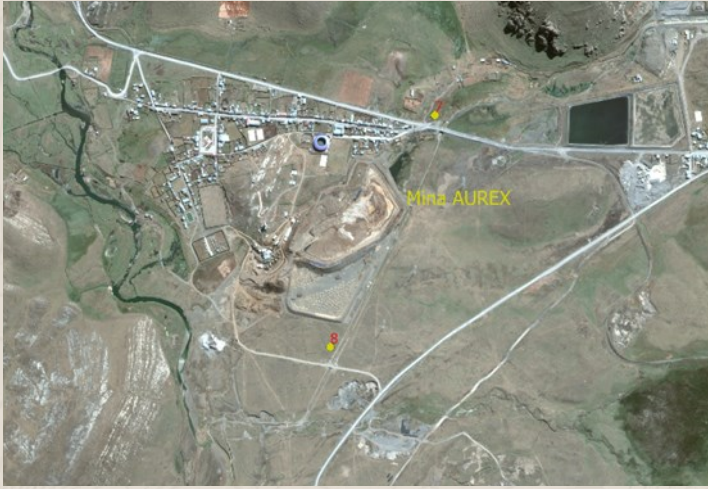
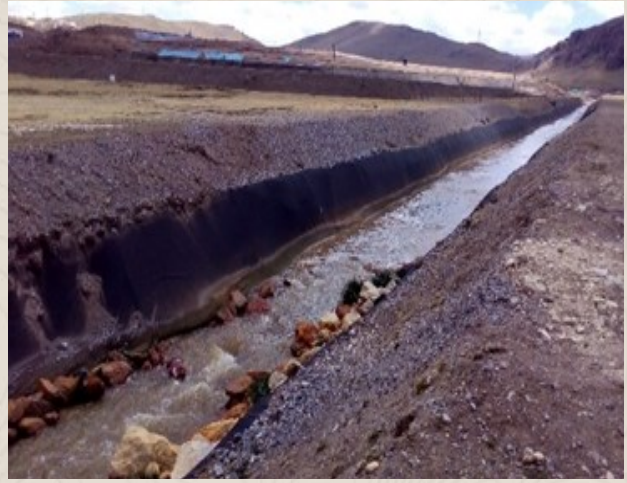
Fig.2.2.7. Ubicación muestra A8, cerca de la mina AUREX.

El punto **A8-San Juan 2** es muestreado 100 metros de la salida de las aguas de la mina aurífera Aurex distrito de Simón Bolívar, que salen de una tubería bajo la superficie del agua. Se toman además las aguas de prove-

nencia de la mina Cerro S.A.C y las aguas negra de la

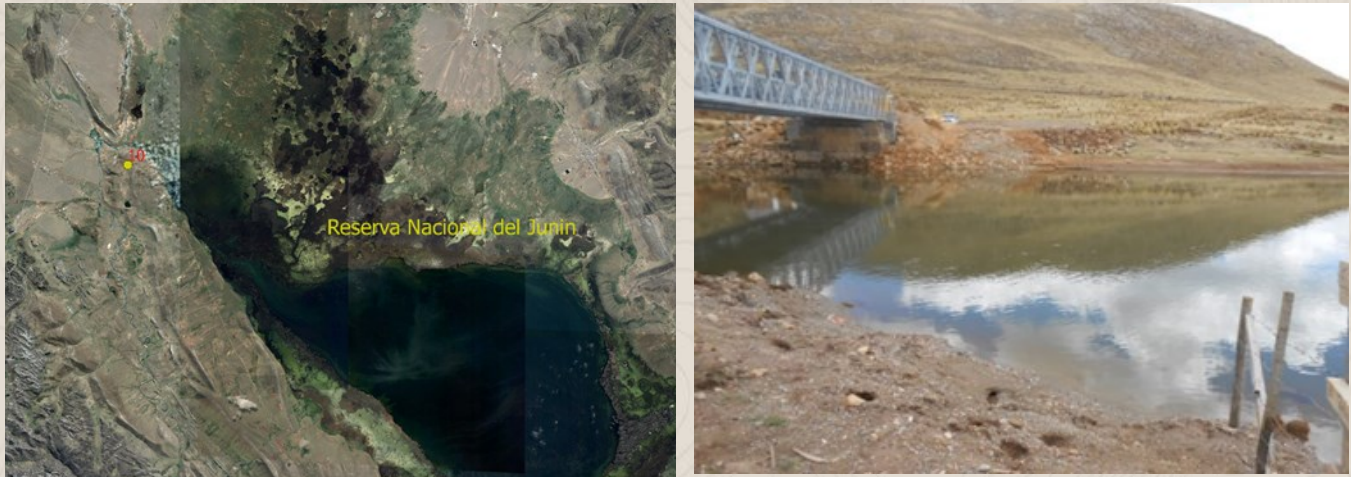
Fig.2.2.9. Reserva Nacional de Junín.

El muestreo **A10-San Juan 4**, fue tomado bajo el puente de Upamayo, antes de que el río San Juan desembogue en el Lago Chinchaycocha de Junín.

El lago Chinchaycocha (Reserva Nacional de Junín), es el segundo lago más extenso del Perú y uno de los principales tributarios de la cuenca del Amazonas. Cumple además una serie de servicios ambientales entre los que resaltan la regulación hídrica, la captación de agua, la generación hidroenergética y la conservación del equilibrio ecológico. Las orillas del lago conforman pantanos y totorales que albergan una gran diversidad de aves migratorias y anfibios, que a su vez sustentan las poblaciones de vizcachas, cuyes silvestres, zorros, entre otras especies adaptados al clima de alta montaña de este sector de la puna húmeda.⁶

- ◆ El **lago Chinchaycocha (Reserva Nacional de Junín)** sufre los efectos ambientales de la contaminación del río San Juan, por presencia de hierro y zinc en el tramo terminal del río que desemboca en el lago. A pesar de que Perú ratificó la Convención sobre los Humedales de Importancia Internacional, comprometiéndose a conservar y proteger estos sitios, el lago Chinchaycocha de Junín está claramente sujeta a degradación ambiental. Los metales encontrados en la parte final del río San Juan, ponen en luz como las actividades mineras son responsables de la contaminación químico-física de enteras cuencas, hasta más de 30 km. de distancia desde las plantas operativas mineras, fuentes directas y primarias de emisión de contaminantes.

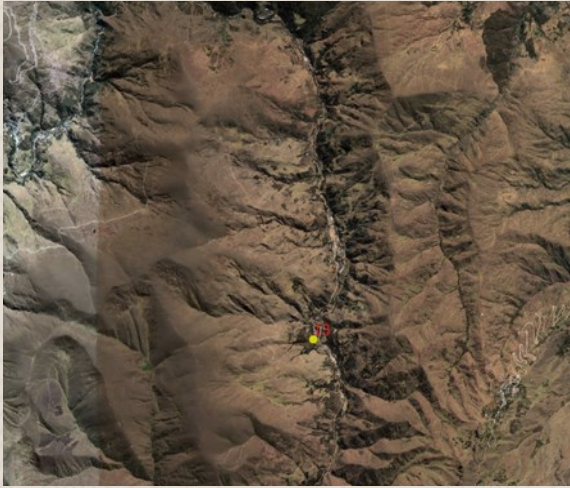
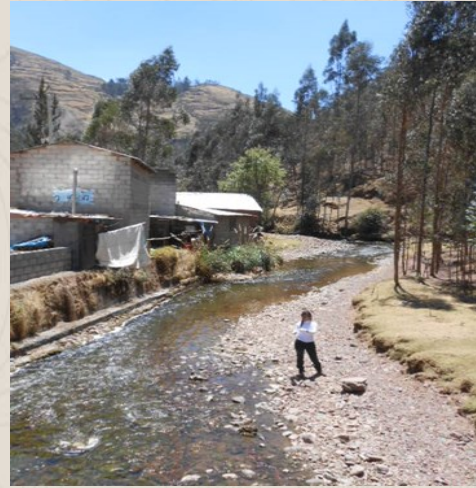
Fig.2.2.12. Parte baja de la cuenca del río Tingo.

La muestra **A13-Tingo 3**, fue tomada después del puente en la comunidad Chauyar distrito de Yarusyacan, a 30 Km. de Cerro de Pasco, antes que el río Tingo se mezcle, más abajo del valle, con el río Huallaga. Durante todo el recorrido del río Tingo, hemos observado todo tipo de basura en sus aguas, arrastradas durante las lluvias, transportadas y acumuladas al lado del mismo. El agua es caracterizada por olores nauseabundos y colores (verde, marrón, gris) síntoma del fenómeno de la eutrofización, además de la grave contaminación.

colores
rrón, gris)
síntoma del
de la eutrofi-
además de
contamina-

Río Tingo: de un punto de vista organoléptico, la calidad del río es suficiente y los parámetros medidos no sobrepasan los límites, a excepción del pH del tracto final del río que es ligeramente por encima del 8.5, y los TDS del agua en su lugar de nacimiento, a la base del basurero de la ciudad donde se almacenan también los desechos mineros, sobrepasa el nivel permisible.

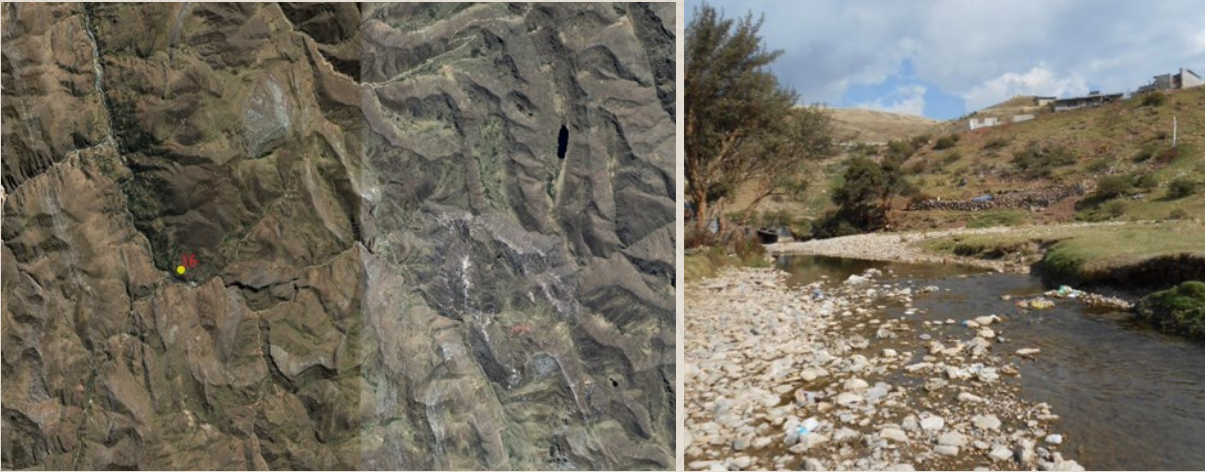
Fig.2.2.14. Río Huallaga, parte central de la cuenca.

El muestreo **A15-Huallaga 2** se encuentra en la comunidad de San Antonio de Malauchaca distrito de Ticlacayan, cerca de la mina Atacocha (Chicrín). La mina está situada agua abajo respecto al punto de muestreo.

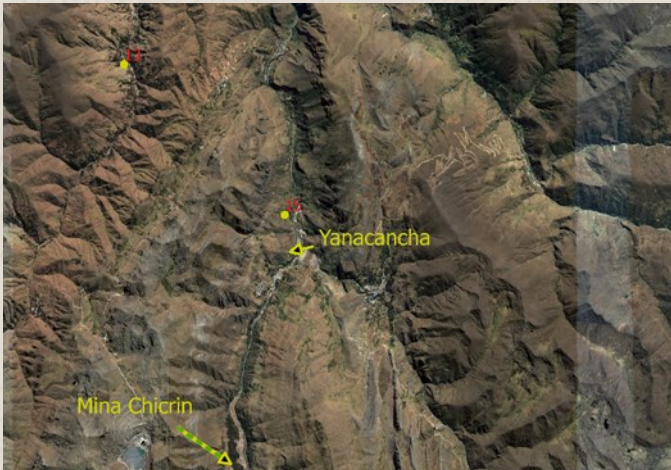
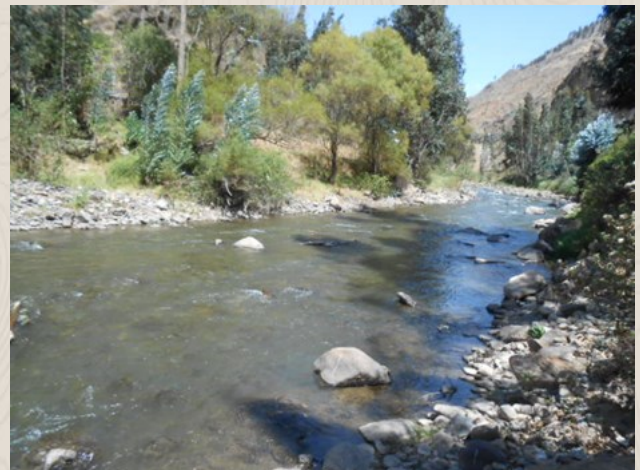
Huallaga 1 se encuentra en la naciente del río Huallaga, aguas arriba respecto a la mina peruana polimetálica Milpo en el distrito de Yanacancha; el río está situado en la carretera que sube hacia la ciudad de Cerro de Pasco.

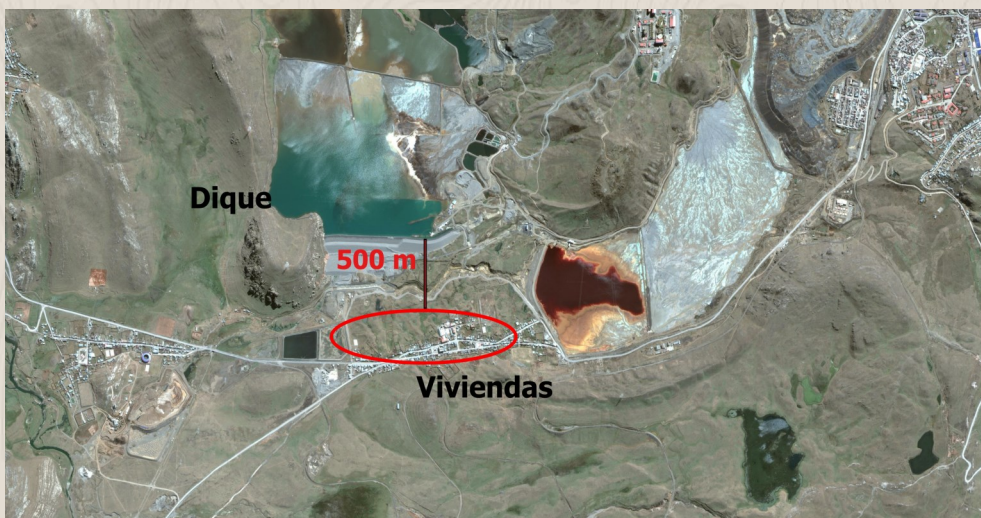
Estudio 2009: hierro, manganeso, zinc están presentes en niveles altísimos en los puntos San Juan 2 (A8) y San Juan 3 (A9). El pH varia entre un mínimo de 9 y un máximo de 9.5.

Estudio 2016: Se observa una disminución en las concentraciones de metales a todo el río investigación del punto

Aluminio, cobre y zinc en niveles altos en los puntos San Juan 2 (A8) y San Juan 3 (A9). El mínimo de 9 y un máximo de 9.5.

Se observa una concentración de metales a lo largo del río, a excepción del aluminio que incrementó su concentración en los dos primeros sitios de muestreo A11 (Tingo 1) y A12 (Tingo 2). El pH en media mide 8.5, menos básico que el pH muestreado en el 2009. No obstante esta reducción notable en la presencia de contaminantes, el río todavía tiene metales en sus aguas en concentraciones tales de representar un riesgo para el ambiente.
