EVALUACIÓN DE LA CONTAMINACIÓN AMBIENTAL EN CERRO DE PASCO

2009-2022

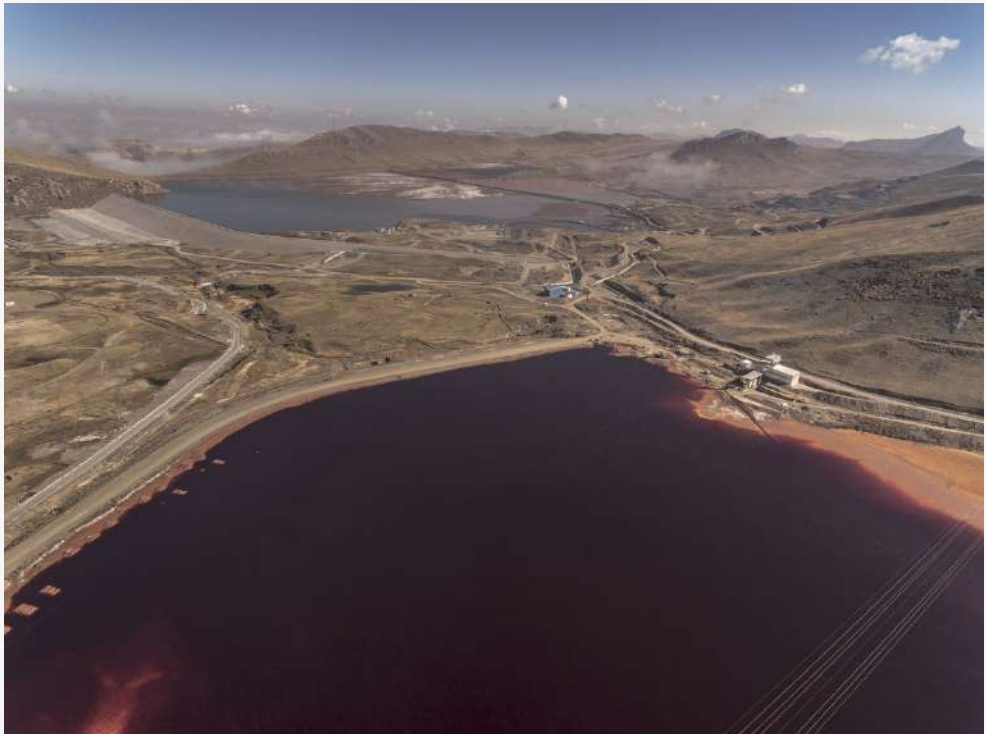
La relavera Quiulacocha y al fondo la relavera Ocroyoc - Fuente propia

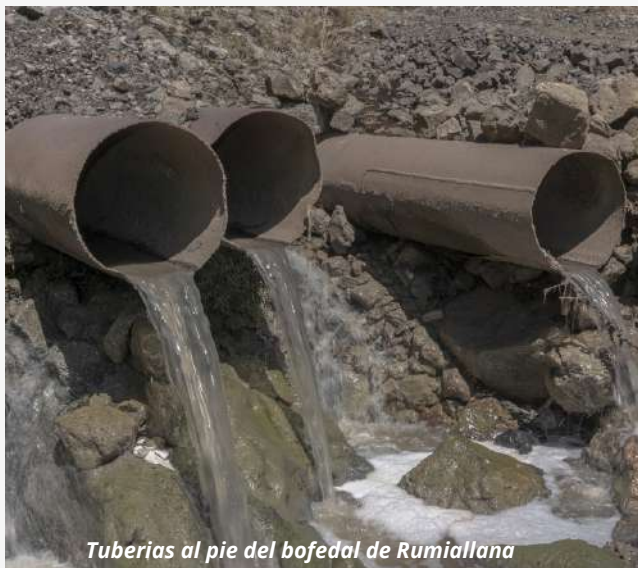
Tuberías al pie del bofedal de Rumiallana

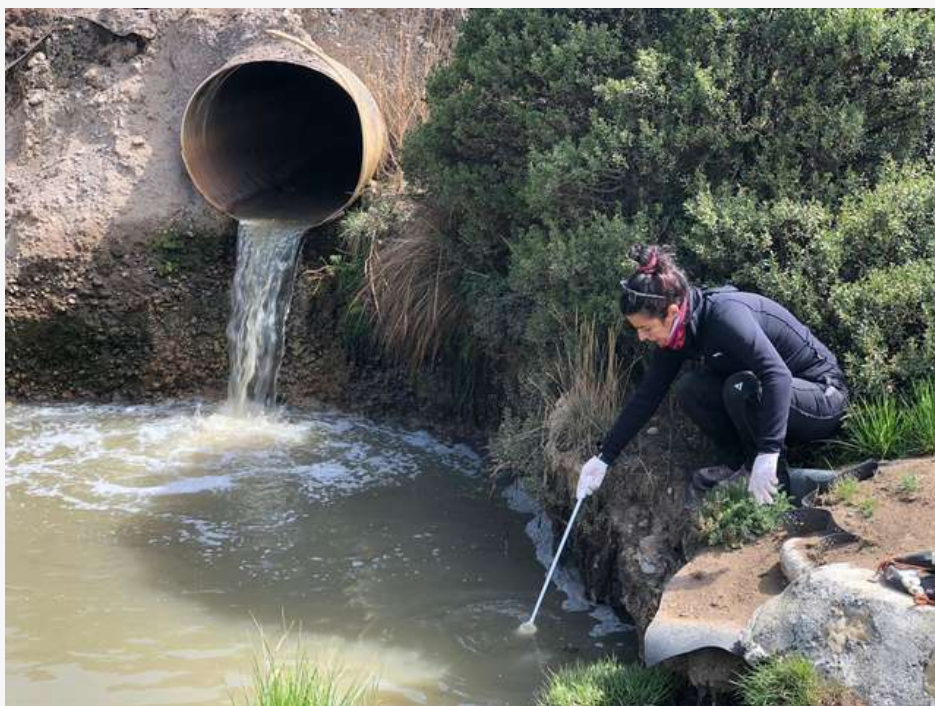
***Efluentes de las aguas servidas del C.P. de Paragsha
(costado del estadio de fútbol) - Fuente propia***

Los efluentes de las **aguas residuales del C.P de Paragsha**, fueron tomadas al punto de descarga de la tubería próximo a la cancha de fútbol, atrás de la Institución educativa 34033 "Mavilo Calero Pérez" planta B en Paragsha. Aunque si casi todos los metales son por debajo de los límites de detección del instrumento de análisis, se encuentran trazas de hierro, manganeso, arsénico y bario.

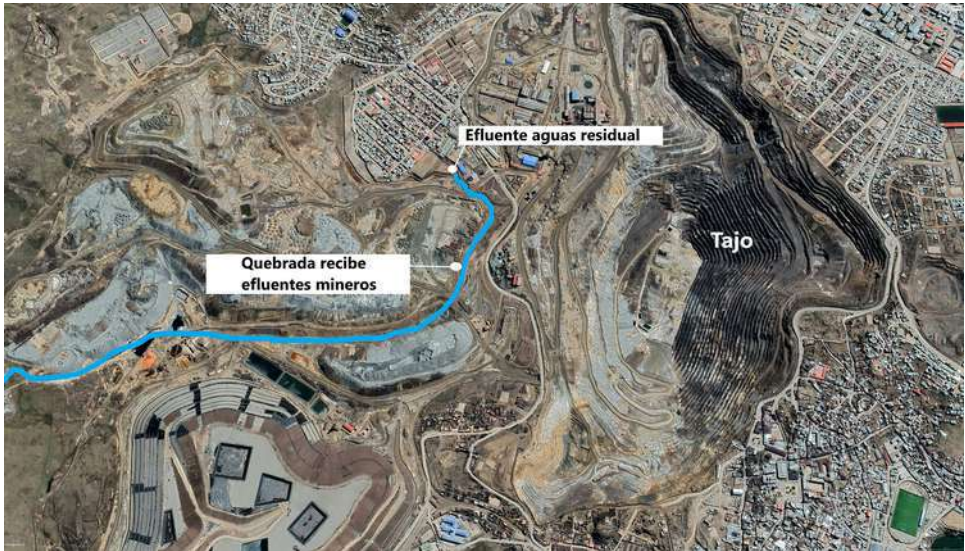
Se recolectò una muestra de la **quebrada, naciente del río Ragra**, proxima a la Avenida Minero en Paragsha, **que recibe los efluentes mineros** y que fluye hacia la quebrada Quiulacocha. El análisis de esta muestra evidencia altas concentraciones de metales pesados encima de los Límites Máximos Permisibles (LMP) fijados a nivel nacional peruano según el D.S. N° 004-2017-MINAM. Los porcentajes de superamiento de la ley son del 320000% para el cadmio; 1300% para el hierro; 95000% para el manganeso y 380% para el plomo, aportando la contaminación en la microcuenca del río Ragra y de allí hacia la cuenca del río San Juan. Los siguientes valores representan incumplimientos muy graves a la normativa ambiental aplicada, y estos porcentajes de superación de los ECA son muy por encima del valor máximo contemplado en la norma misma y fijado al 200%, generando graves daños tanto ambientales a los ecosistemas, flora y fauna, cuant sanitarios y socio-economicos en la región.

Efluentes y quebradas que fluyen en el río Ragra - Elaboración propia

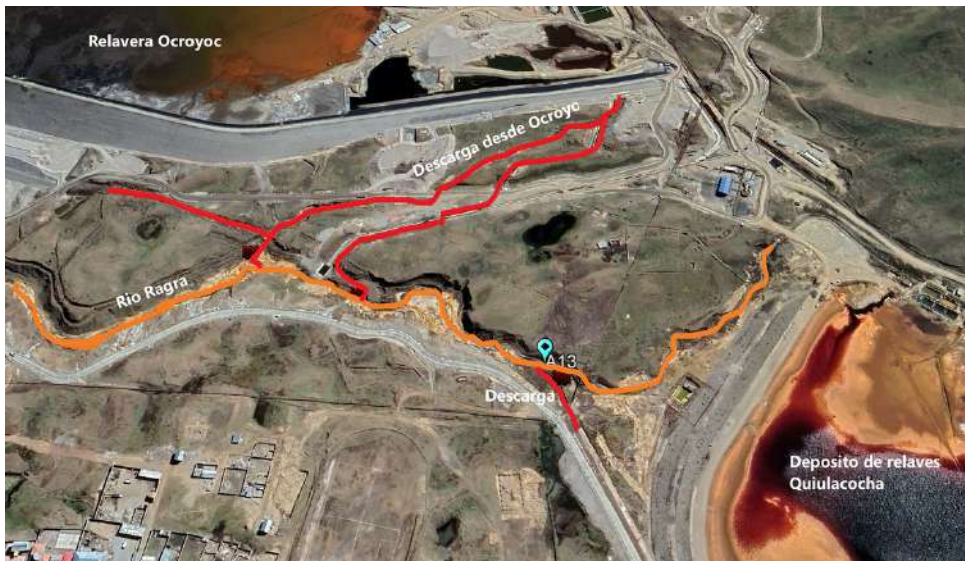
Puntos de descargas en el río Ragra - Elaboración propia

Todas las aguas de la quebrada Quiulacocha, pasan a formar el río Ragra hasta su confluencia con el río San Juan. En el punto del **río Ragra, entre el dique Ocroyoc (propiedad de Cerro SAC) y la laguna (ahora relavera) de Quiulacocha** se observa las superaciones de los ECA para la protección de la vida acuática para cadmio (1580%), plomo (3340%) y zinc (6150%). En lugar, para el manganeso se observa una superación del 4600% de los límites para el uso del agua para riego y bebidas de animales. Estas múltiples infracciones a la normativa representan un grave riesgo para el ecosistema y para la salud humana, ya que la contaminación incluye sustancias altamente tóxicas y cancerígenas.

Además se recomienda al **OEFA** realizar monitoreo constantes y fiscalización ambiental de la calidad del agua en las subcuencas del río San Juan y del río Tingo, y en particular en la microcuenca del río Ragra y sus afluentes (tributarios). Este monitoreo debe considerar la evaluación de la calidad del agua de manera estacional, que incluya eventos de máxima escorrentía (lluvias). **OEFA** debe incluir en su plan de vigilancia ambiental muestreo de suelo que sean más extensos en el territorio.

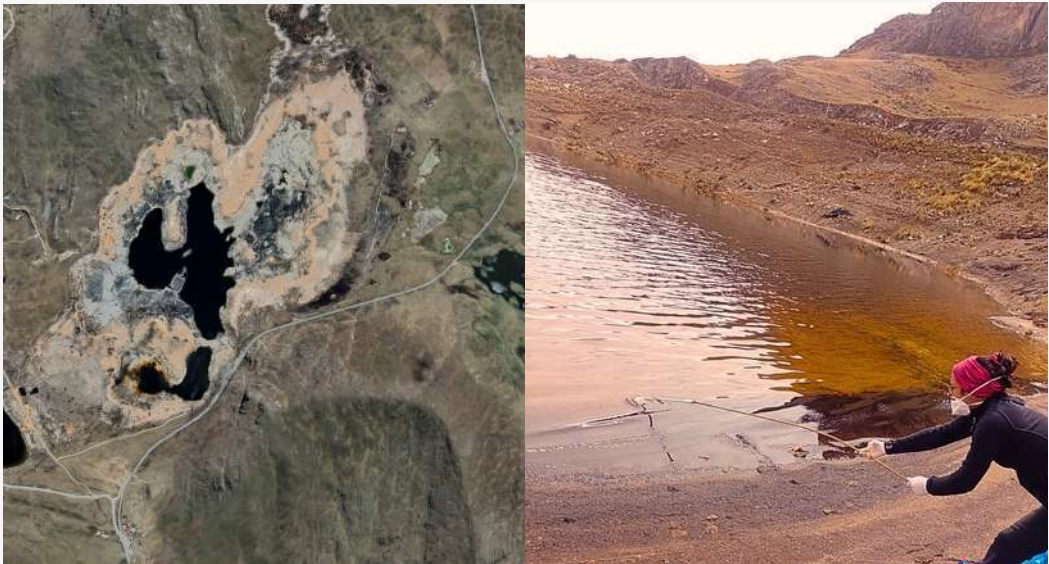
El agua de relavera **Yanamate** presenta un pH de 2,8 y una CE mayor de 4000 $\mu\text{S}/\text{cm}$, por lo que son aguas muy ácidas, cuyos valores superan los límites establecidos para la protección de los ecosistemas acuáticos. Los análisis muestran tener 4800 veces más hierro, 4750 veces más manganeso, 1240 veces más zinc, 400 veces más cadmio, 130 veces más cobre, 47 veces más plomo y 18 veces más arsénico que lo encontrado en la naciente de la laguna Yanacocha en Carhuamayo. Se anotaron en total **26 infracciones** a las normas peruanas en materia de protección de los recursos hídricos.

Adicionalmente la muestra presenta 1000 veces más zinc, 47 veces más plomo, 65 veces más cobre, y 10 veces más cadmio, que lo establecido en los ECA para la conservación del ambiente acuático en lagos. En comparación con las concentraciones encontradas en 2019, se observó una disminución general de todos los metales pesados a excepción del manganeso. Todos los metales pesados han reducido significativamente sus concentraciones en comparación a los valores encontrados en 2016, aunque si están bastante por encima de los estándares de calidad para la conservación de la vida acuática.

Laguna Yanamate - Fuente propia

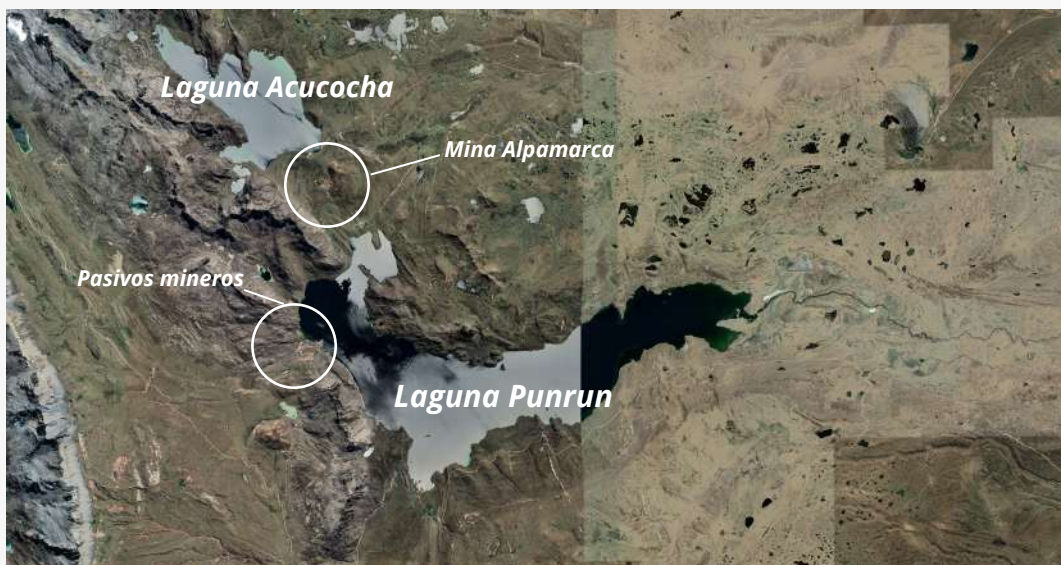
Ambas lagunas son expuestas a distintas fuentes de contaminación ambiental. En la orilla norte-oeste de la laguna Punrun, en el paraje de Jumasha, se almacenan pasivos mineros desde más de 70 años, residuos de una mina de vanadio que operaba hasta los años '50 procesando tales minerales en este sitio. Además entre las dos lagunas está ubicada la mina polimetálica subterránea Alpamarca. La laguna Punrun podría recibir la contaminación de la mina Alpamarca por drenaje hídrico. En la laguna Punrun es presente la empresa chilena MarAndino que tiene decenas de piscigranjas con centenas de miles de truchas destinadas a mercados nacionales e internacionales.

No obstante, los resultados de calidad de las aguas, tanto para la laguna Punrun como para las aguas del río naciente de la laguna Acucocha, no evidenciaron niveles elevados de los metales, son necesarios monitoreos constantes de estos recursos considerando las múltiples fuentes potenciales de contaminación ambiental de recursos destinados a uso potable.

Lagunas altoandinas Punrun y Acucocha - *Elaboración propia*

Se recomienda a **OEFA** monitorear las aguas de la laguna Punrun, por la posible afectación de los pasivos mineros, y las aguas del río naciente de la laguna Acucocha, por la posible contaminación de la actividad minera de la empresa Alpamarca, ya que son aguas para abastecimiento humano.

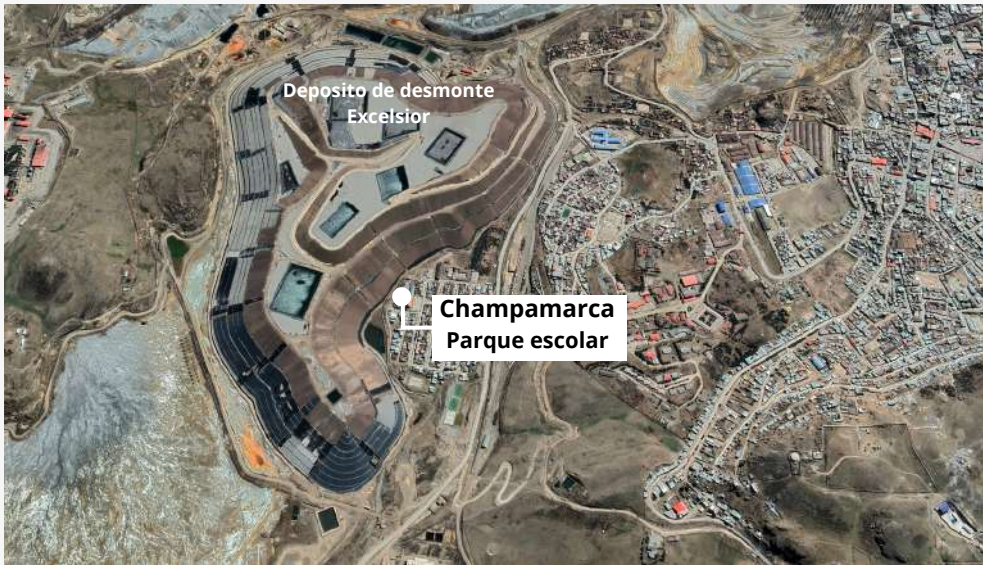
Suelo recreativo del parque infantil en Champamarca - Elaboración propia

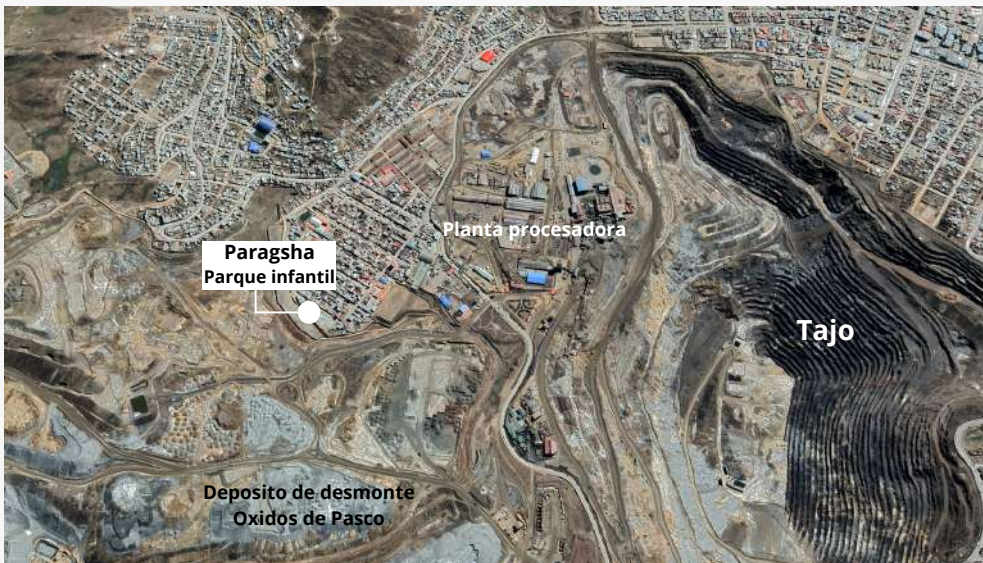
Suelo recreativo del parque infantil en Paragsha - Elaboración propia

Tanto en Champamarca como en Paragsha se encontraron también niveles de hierro y aluminio, muy superiores a los niveles de la escuela en Carhuamayo.

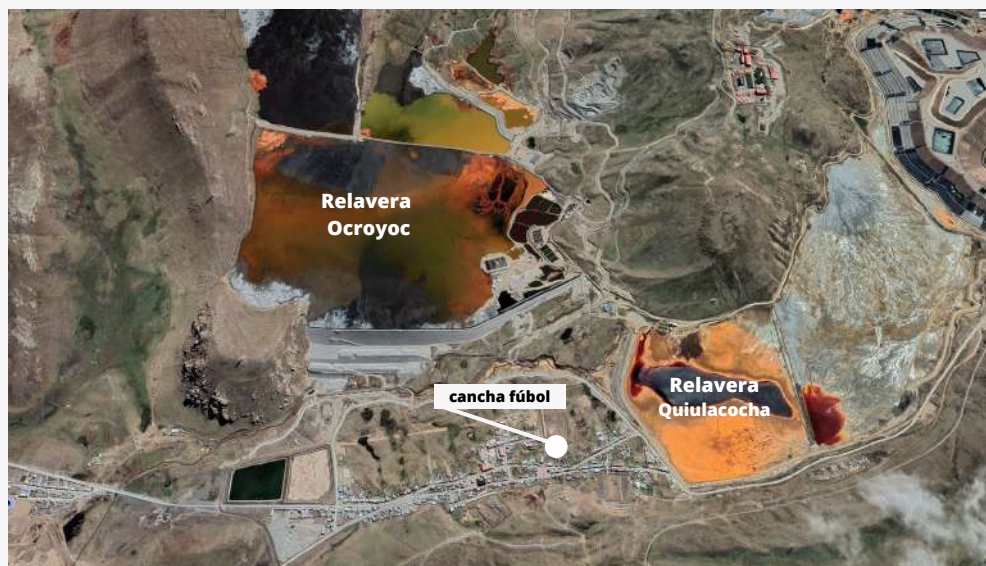
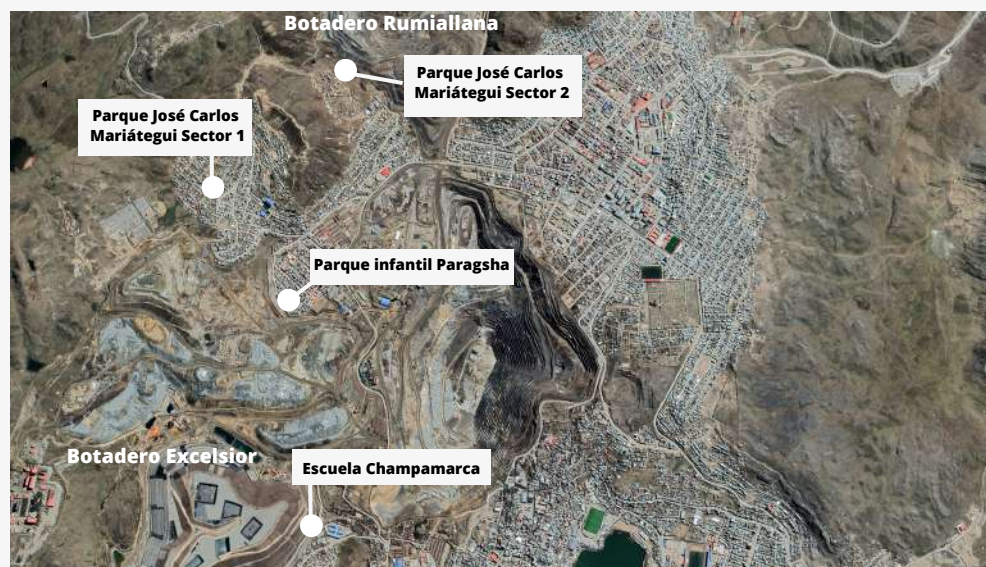
Suelos recreativos - Elaboración propia

La muestra de suelo de la **cancha de fútbol del centro poblado de Quiulacocha** presenta 6 veces más zinc, 3 veces más níquel, 4 veces más cadmio y 1,5 veces más mercurio que el patio de la escuela en Carhuamayo. Además, los niveles de plomo superaron del 536% los ECA, mientras hay superación del 340% para el arsénico. Adicionalmente, se midieron 12 veces más antimonio, 5 veces más manganeso, 3 veces más níquel y cobre, y 2 veces más hierro que en Carhuamayo.

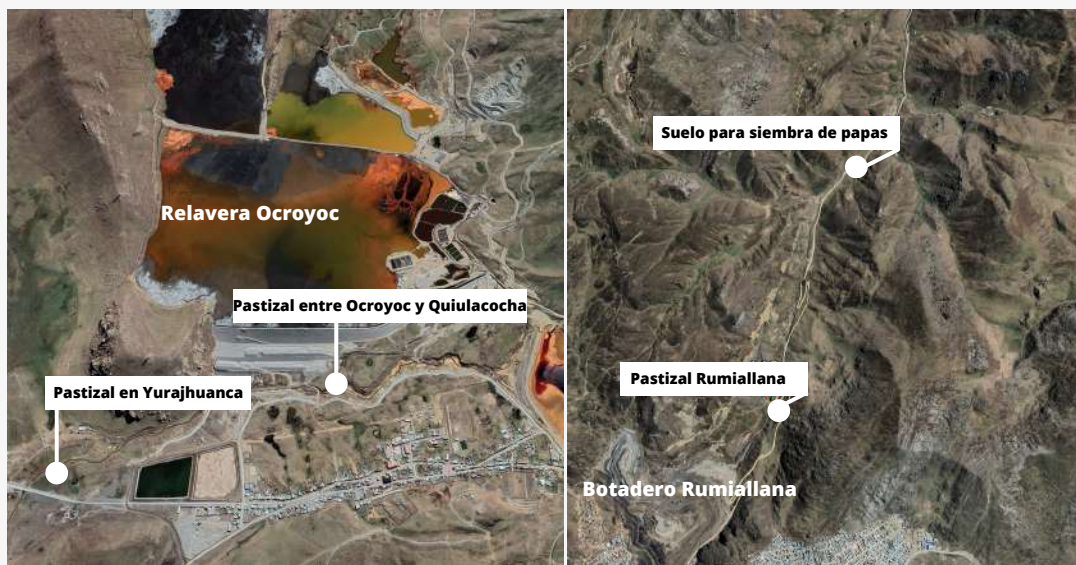
Suelos agrícolas y de pastizales - Elaboración propia

A unos 5 km aguas abajo se mostró un suelo **agrícola para siembra de papas** muy cerca del río Tingo, donde los resultados evidencian 2 veces más plomo, 12 veces más mercurio, 4 veces más arsénico que el suelo agrícola para cultivo de maca de Carhuamayo. Además, los niveles de plomo y arsénico exceden respectivamente del 43% y del 66% de los ECA para suelo agrícola.

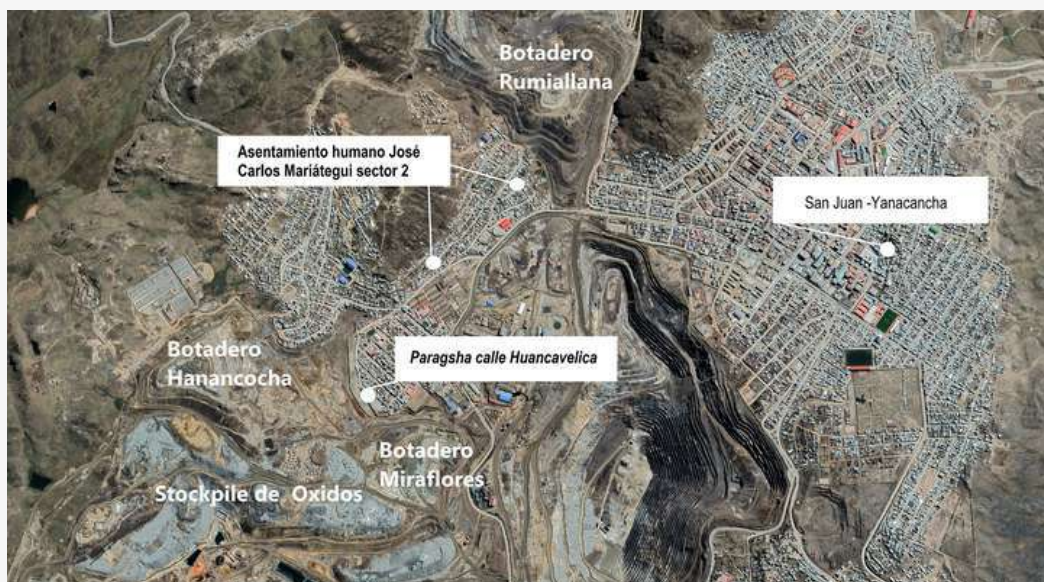
Instalaciones de monitoreo de aire - Elaboracin propia

Para cuantificar las concentraciones de material particulado respirable PM10 (partículas de tamaños inferiores a 10 micrones) en el aire, se usaron tres monitores de PM10 portátiles marca AEROQUAL modelo S500. Estos instrumentos han sido probados por instituciones internacionales como la EPA de los Estados Unidos y el Departamento de Protección Ambiental de Nueva York.

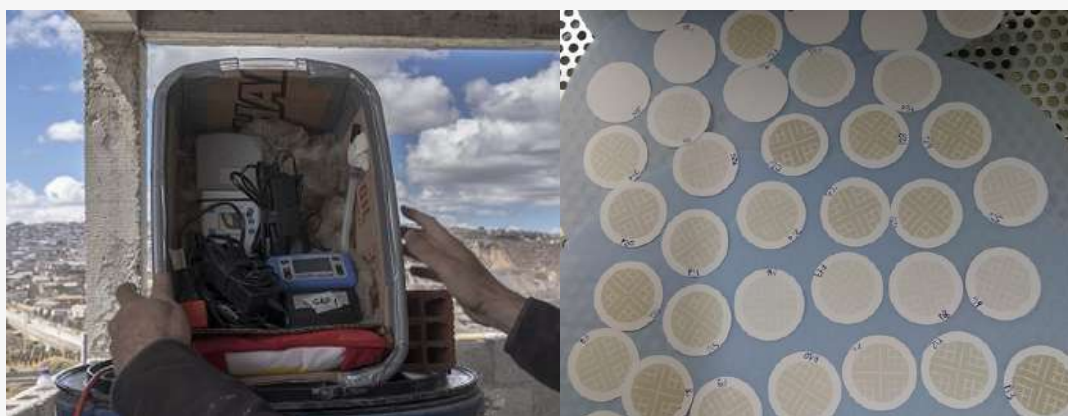
Instrumentos de monitoreo del material particulado- Fuente propia

Para el análisis de metales pesados en el polvo, se utilizaron cinco bombas de aspiración (una por estación) marca GILLIAM modelo GilAir Plus, conectada a un casete con un filtro de 25 mm de diámetro a través de un tubo flexible. Estas bombas se usan generalmente para muestreo personal para determinar la concentración total de polvo a la que está expuesto un trabajador.

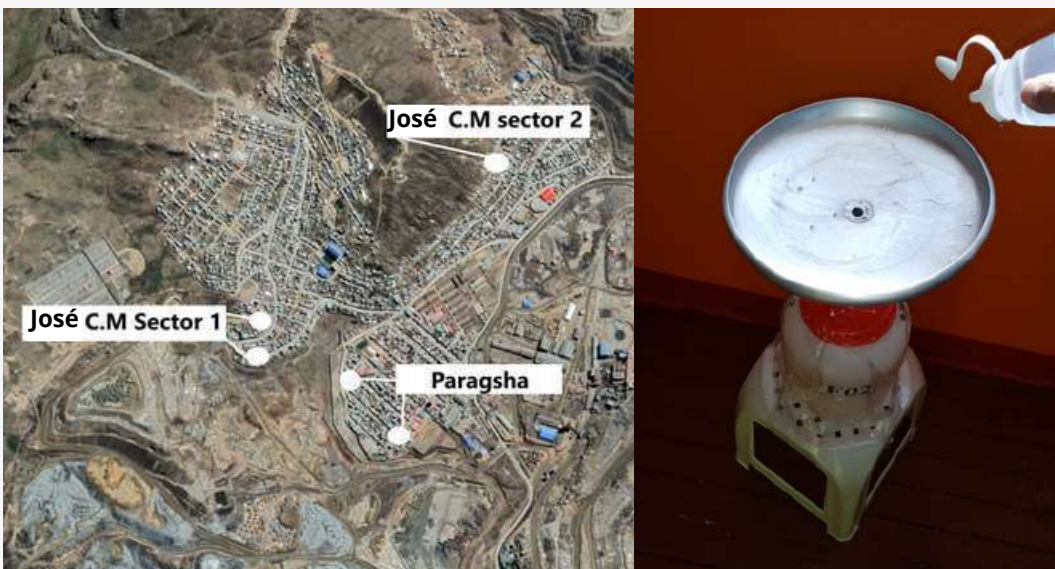
Sitios de monitoreo en Cerro de Pasco e instrumento de muestreo- Elaboración propia

El muestreador de polvo utilizado consiste en una plato de aluminio a forma de embudo, colocado en un soporte a 1,7 m sobre el suelo, que actúa como superficie de recogimiento del polvo suspendido que se deposita encima y termina en un bote de plástico colocado al suelo, sea por la lluvia, o utilizando agua destilada. Considerando la temporada de sequía del invierno peruano se ha procedido casi exclusivamente en enjuagar manualmente el embudo (con 200 ml de agua destilada) cada tres días. Las muestras han sido enviadas a Italia a un laboratorio acreditado ACCREDIA para los análisis gravimétricos y de metales pesados. Para los análisis gravimétricos, se ha filtrado el contenido de la botella colectora de agua y polvo. Para determinar la concentración de polvo ($\text{mg}/\text{m}^2/\text{día}$), se aplicó el "Protocolo Frisbee" para estimar la concentración de masa (gravimétrica) de partículas en el aire.[21] Para el análisis de metales pesados en el polvo se analizó el contenido de 21 metales en las deposiciones atmosféricas mediante la aplicación de los métodos Reports Istisan 06/3826 + EPA 6020 B 201427 mediante la técnica de espectroscopia de emisión atómica de plasma acoplado por inducción (ICP-AES).
