# **Calidad del agua superficial y potable en Cerro de Pasco y zonas aledañas**

**Informe sobre contaminación del agua • Campaña de julio de 2024**

**Provincia de Pasco, Perú**

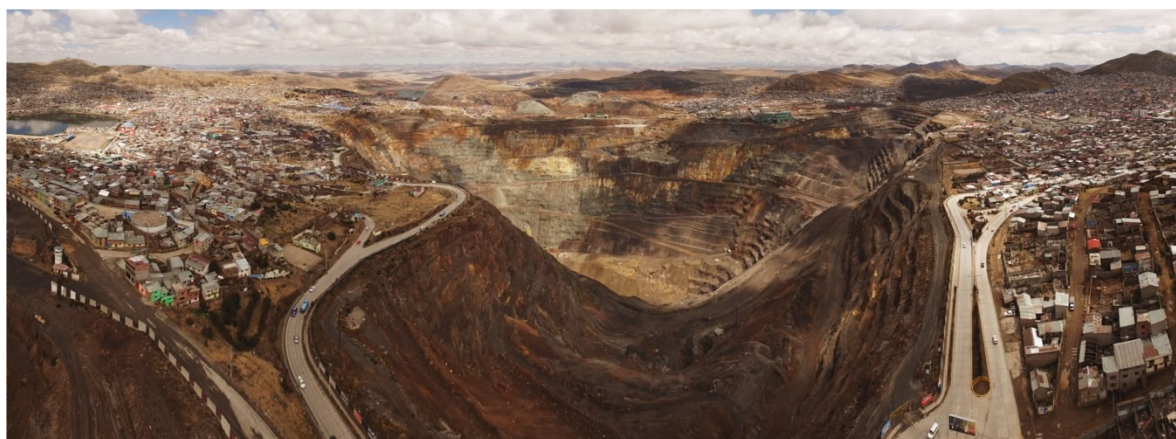
**Figura 1. Vista aérea del tajo Raúl Rojas,** la gran mina a cielo abierto en torno a la cual ha crecido Cerro de Pasco. Crédito de la foto: Stefano Sbrulli para Source International, 2019.

Cerro de Pasco, una de las ciudades a mayor altitud en el mundo, ha estado en el centro de actividades extractivas a gran escala durante siglos. Durante el siglo XX, la expansión de la minería a cielo abierto transformó drásticamente el paisaje urbano y natural (Figura 1 y Figura 2) – desplazando barrios, drenando lagos y exponiendo vastas áreas de suelo, agua y sedimentos a la contaminación por metales pesados. Quiulacocha y Yanamate son ejemplos emblemáticos de estos impactos (Figura 2): originalmente lagunas naturales (“Quiulacocha” recibe su nombre de las gaviotas andinas que habitaban sus orillas<sup>1</sup>), desde la década de 1980 han sido utilizados como sitios de descarga de relaves sin tratamiento, lo que ha provocado la completa alteración de sus ecosistemas.

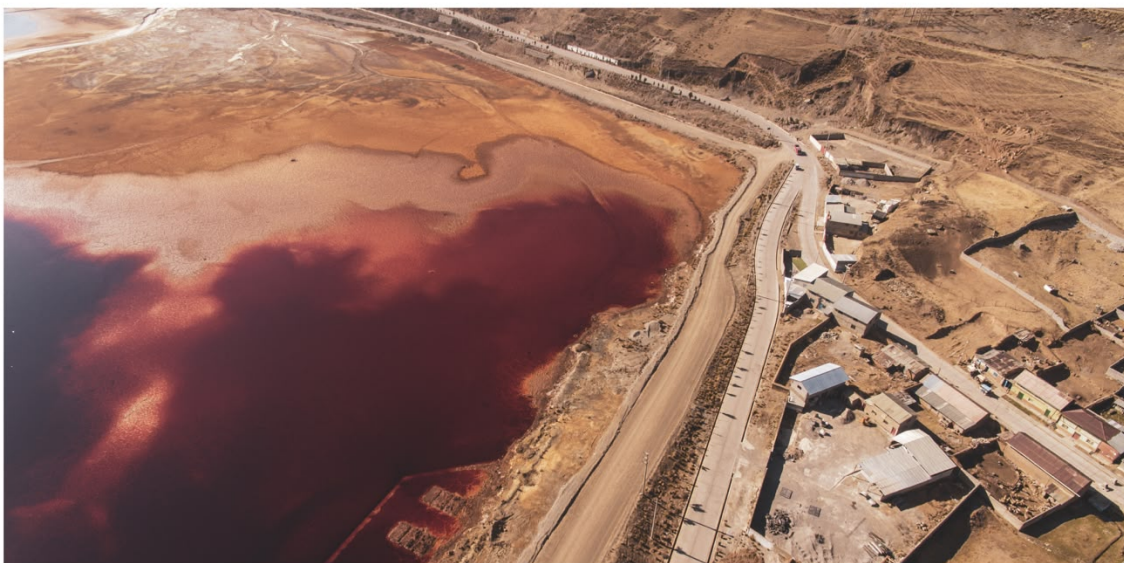
**Figura 2. Vista aérea de las aguas rojo sangre de la laguna Quiulacocha** desde la cercanías de la comunidad homónima. Crédito de la foto: Stefano Sbrulli para Source International, 2019.

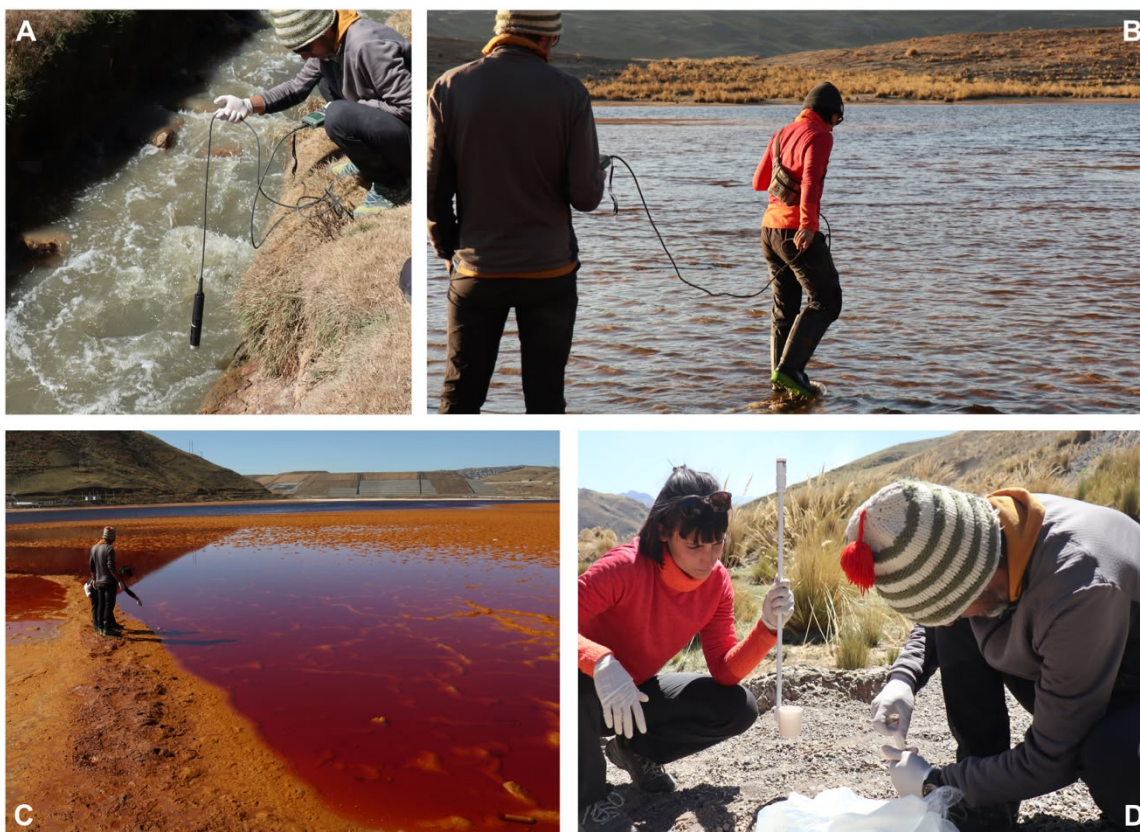
**Figura 4. Vista general de las actividades y herramientas de muestreo.** Los paneles A y B muestran el uso de la sonda multiparamétrica en el río Tingo y en la laguna Yanamate. Los paneles C y D ilustran la recolección de aguas superficiales mediante el muestreador de teflón en la laguna Quiulacocha y en el río Tingo.

Las aguas superficiales se recolectaron con un muestreador de teflón equipado con una varilla de 50 cm (Figura 4C-D). El muestreador se enjuagó cuidadosamente con el agua superficial y, a continuación, el agua se filtró directamente mediante jeringa (filtro de 0.45  $\mu\text{m}$ ) en un tubo Falcon

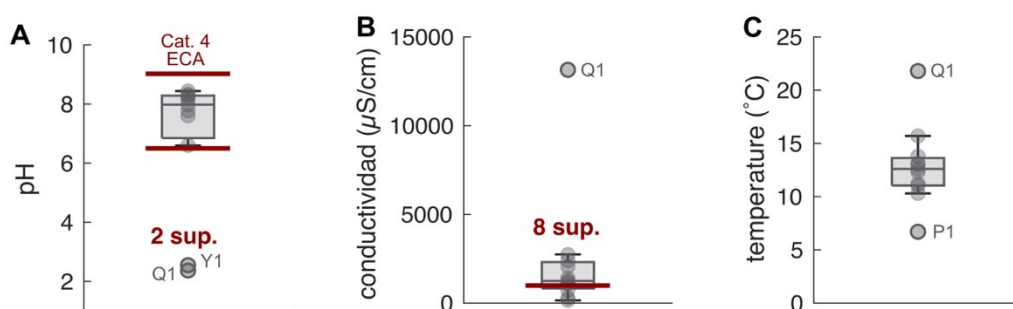
**Figura 5. Resumen de los parámetros generales del agua** (N = 11). La línea roja en los paneles A y B indica el Estándar de Calidad Ambiental (ECA) categoría 4 de Perú, mientras el texto en rojo aclara el número de superaciones (sup.). Los datos brutos se encuentran en el Apéndice (Tabla A2).

El pH del agua osciló entre 2.4 y 8.4, aunque la mayoría de los valores se situaron entre 6.5 y 8 (Figura 5A y Tabla A2). La laguna Quiulacocha (Q1) y la laguna Yanamate (Y1) presentaron valores de pH muy por debajo de cualquier límite normativo (Tabla 1). Ambos sitios tienen un historial bien documentado de contaminación ácida derivada de residuos mineros y han mostrado de manera consistente condiciones fuertemente ácidas en campañas anteriores.<sup>3,5,12</sup>

La conductividad varió entre 154 y 13150  $\mu\text{S/cm}$  (Figura 5B y Tabla A2). Las dos muestras de agua potable se encontraron por debajo de todos los límites normativos, mientras **8 de las 9 aguas superficiales superaron los ECA para la protección de los ecosistemas acuáticos** (Tabla A2). Q1 presentó la conductividad más alta del conjunto de datos y fue claramente identificada como un valor atípico en el análisis de diagramas de caja (*boxplots*) (Figura 5B). De manera similar, Y1 mostró una conductividad elevada (2740  $\mu\text{S/cm}$ ), ocupando el segundo lugar en el conjunto total y superando los ECA incluso para categorías más permisivas (por ejemplo, categoría 3). Ambos sitios ya presentaban conductividades superiores a 4000  $\mu\text{S/cm}$  en 2022,<sup>12</sup> en concordancia con la contaminación conocida.

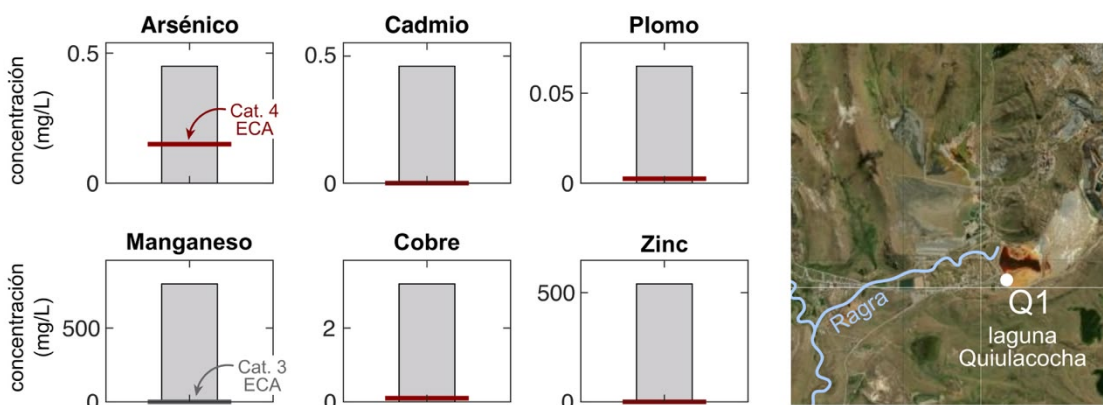
**Figura 6. Superaciones de metales pesados seleccionados en la Laguna Quiulacocha.** Las líneas en roja oscuro y gris indican respectivamente los Estándares de Calidad Ambiental (ECA) categoría 4 y 3 (subcategoría D1; mostrada solamente por manganeso) de Perú (detalles en la Tabla 1). Los datos brutos están en la Tabla 3. El mapa a la derecha es una reproducción de la Figura 3 que aclara la ubicación del sitio de muestreo.

La laguna Quiulacocha presentó niveles excepcionalmente altos de metales disueltos. **Casi todos los elementos regulados bajo el D.S. N.º 008-2017-MINAM superaron su límite normativo, con un total de 7 superaciones de los ECA para la protección de la vida acuática** (Figura 6 y Tabla 3). Específicamente, el arsénico fue 3 veces mayor que el ECA (450 vs. 150 µg/L), el cadmio 1840 veces mayor (460 vs. 0.25 µg/L), el níquel casi 4 veces mayor (190 vs. 52 µg/L), el plomo 26 veces mayor (65 vs. 2.5 µg/L), el cobre 32 veces mayor (3200 vs. 100 µg/L), el talio 35 veces mayor (28 vs. 0.8 µg/L) y el zinc 4500 veces mayor (540000 vs. 120 µg/L). Aunque no regulados en categoría 4, el aluminio, el hierro, el manganeso y el cobalto superaron los ECA de categoría 3, sumando 4 superaciones

Estos hallazgos concuerdan muy bien con los resultados de la campaña de 2022<sup>12</sup> (este sitio no fue muestreado en 2023; ver Tabla 2). **Casi todos los metales que superaron los ECA para la protección de la vida acuática en 2024 también lo hicieron en 2022**; como únicas excepciones, el plomo y el talio estuvieron por debajo del límite de detección en 2022, pero por encima del ECA categoría 4 en 2024, mientras que el selenio superó la norma en 2022 (8.4 µg/L vs. 5 µg/L) pero no en 2024. De manera similar, el aluminio, el hierro y el manganeso superaron los ECA de categoría 3 también en 2022. En conjunto, estos resultados indican una **contaminación sostenida de la laguna a lo largo de los años**. Entre los elementos detectados, el arsénico, el cadmio y el plomo son particularmente preocupantes debido a sus efectos tóxicos incluso a bajas concentraciones.<sup>20</sup> Mientras que el arsénico, el plomo y el talio han fluctuado a lo largo de los años, **el cadmio se ha mantenido siempre excepcionalmente alto** (790 µg/L en 2022 y 640 µg/L en 2024, al menos 2 órdenes de magnitud superiores a su ECA de 0.25 µg/L).

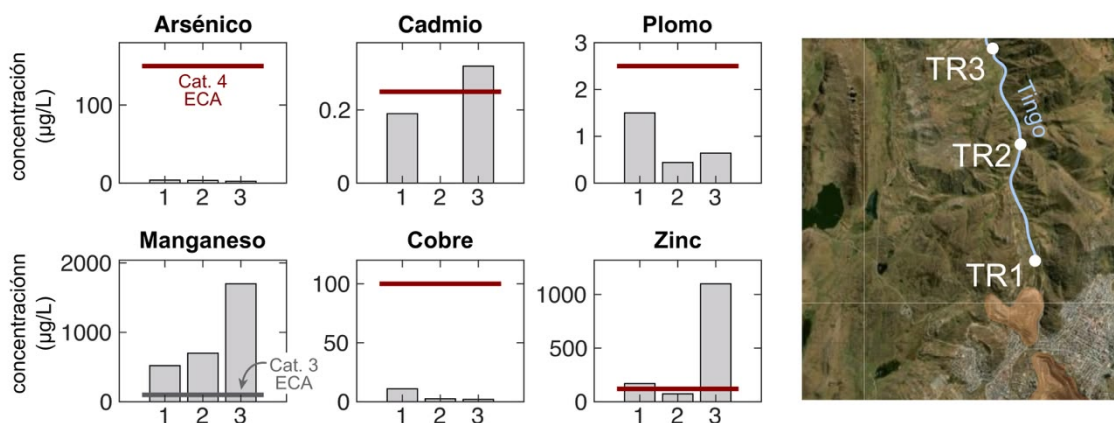
**Figura 8. Superaciones de metales pesados seleccionados en la cuenca del río Tingo.** El código de colores es el mismo que en la Figura 6. Los datos brutos se encuentran en la Tabla 3.

En 2024, se observaron **3 superaciones de los ECA nacionales para la protección de los ecosistemas acuáticos** en muestras recolectadas a lo largo del río Tingo – a saber, 2 superaciones de zinc en TR1 y TR3, y 1 de cadmio en TR3 (Figura 8 y Tabla 3). **El manganeso también estuvo por encima del ECA categoría 3 en todos los sitios** (Figura 8), mientras que el hierro superó el ECA categoría 3 en TR1 y TR2, y excedió el límite para efluentes mineros en TR2 (Tabla 3). Varios metales disminuyeron de manera consistente desde el manantial del río Tingo (TR1) hacia aguas abajo, lo que sugiere que se lixiviaron desde debajo del depósito de relaves (Figura A2). Los elementos con

Aunque TR3 no fue muestreado en las dos campañas anteriores (Tabla 2), **los otros 2 sitios mostraron en general una química del agua similar a lo largo de los años** (Figura A2).<sup>12,13</sup> El zinc siempre superó el ECA categoría 4 en TR1 y, en 2023, también estuvo por encima de este valor en TR2. De igual manera, el manganeso se mantuvo siempre por encima del ECA categoría 3 en ambas ubicaciones. Entre los demás metales regulados bajo el D.S. N.º 008-2017-MINAM, en 2022 el cadmio superó ligeramente el ECA categoría 4 en TR1, mientras que el plomo mostró una disminución constante a lo largo del tiempo: en 2022 superó el ECA categoría 4 en ambos sitios; en 2023, solo en TR1; y en 2024 estuvo por debajo del ECA en ambas ubicaciones (Figura A2).

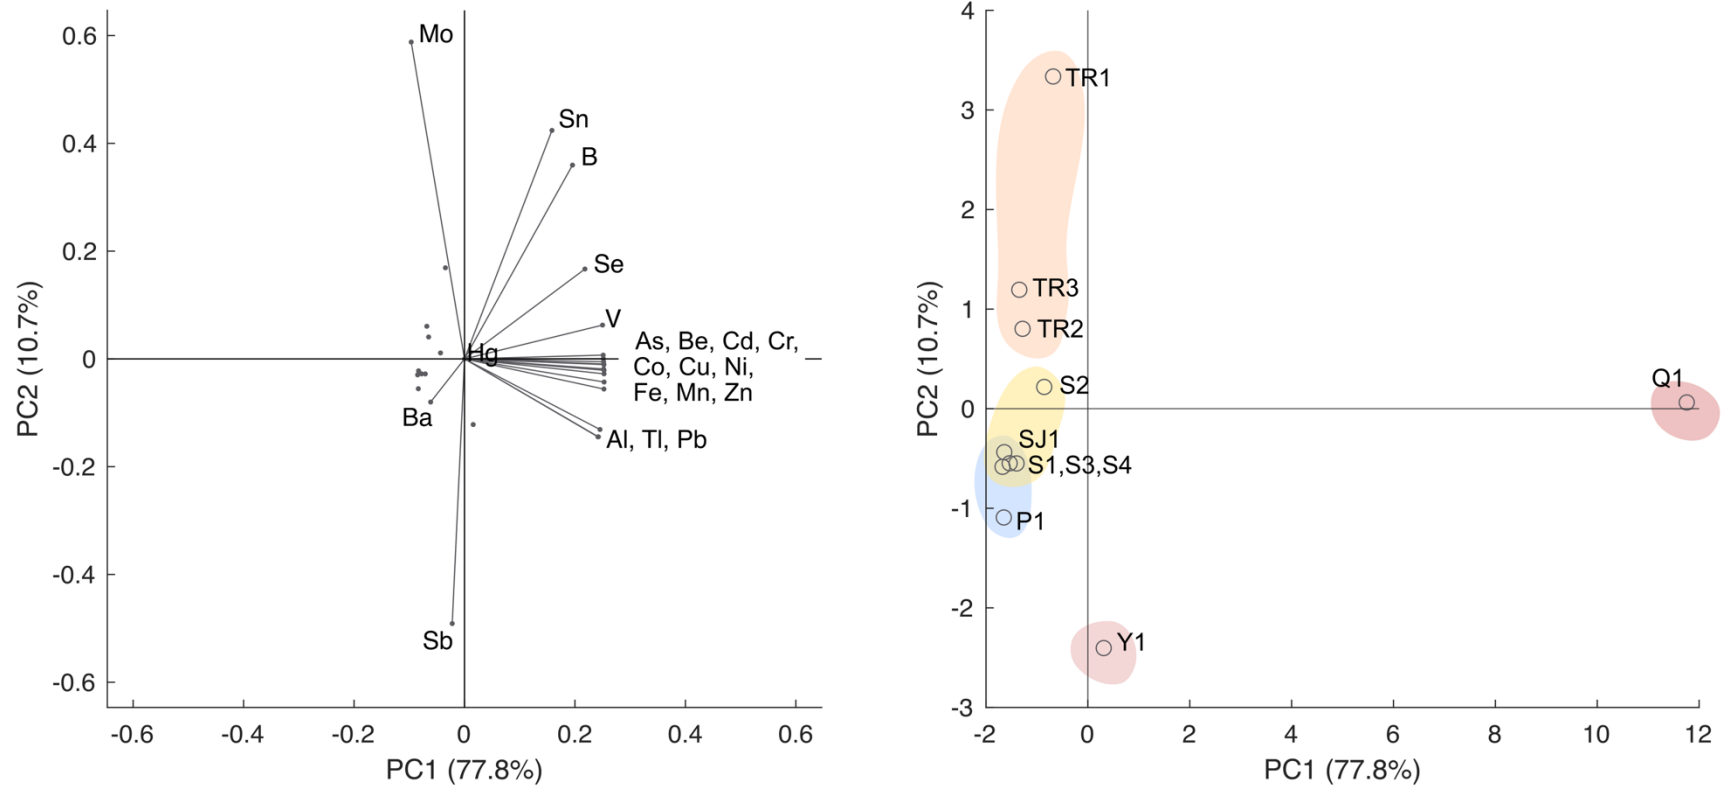
**Figura A1. Análisis exploratorio de componentes principales** (biplot a la izquierda, puntuaciones a la derecha). Las dos primeras componentes principales (PC) explicaron el 88.5% de la varianza. Q1 y Y1 fueron las muestras más diversas dentro del conjunto de datos (áreas rojas en el gráfico de la derecha). Las muestras recolectadas a lo largo del río Tingo (áreas naranja; TR1 a TR3) se agruparon en el cuadrante VI, mientras que las tomadas a lo largo del río Ragra y el río San Juan (área amarilla; S1 a S4) fueron en general similares entre sí y con las aguas potables (áreas azules).

**La mayoría de las superaciones se observaron en la laguna Quiulacocha y la laguna Yanamate** (Q1 y Y1). En contraste, las aguas potables mostraron una calidad generalmente buena, con una única superación por hierro en P1 (310 µg/L, frente al Límite Máximo Permisible de 300 µg/L; Tabla 3). Un análisis exploratorio de componentes principales confirmó que Q1 y Y1 presentan una composición química significativamente diferente al resto, mientras que las aguas potables son, en general, similares a las muestras recolectadas en la cuenca del río San Juan (Figura A1).
