# Asbestinventarisatetest

Bessemerstraat 16/2, 3620 Lanaken

Attestnummer : 20240913-000213.000

Uitgegeven op : 13.09.2024

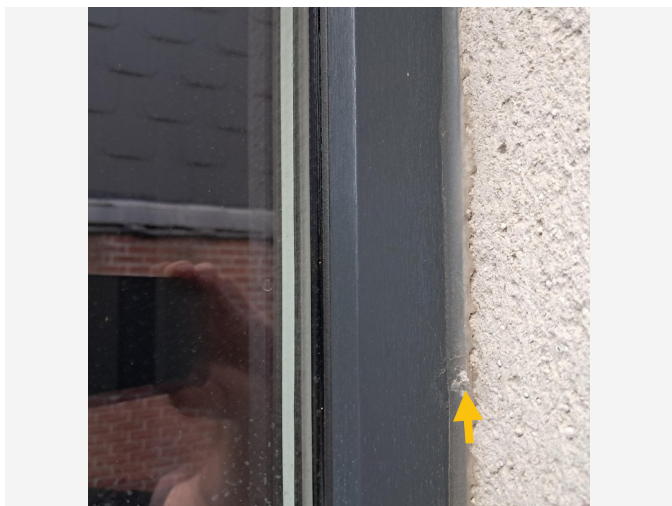
Vrije foto

de kit van de ramen is elastisch en indrukbaar wat aangeeft dat er weekmakers inzitten en geen asbestvezels anders was deze keihard geweest

| Primaire drager | Wandopening verticaal (raam, deur, ...) |
| (Asbest)materiaal | In-situ afwerkingslagen - Pasta, stopverf, voegsel, stopsel, vulsel, mastiek, kitten, ... |
| Bindmiddel | Kitten, mastiek, pasta |
| Gebondenheid bindmiddel | Hecht |

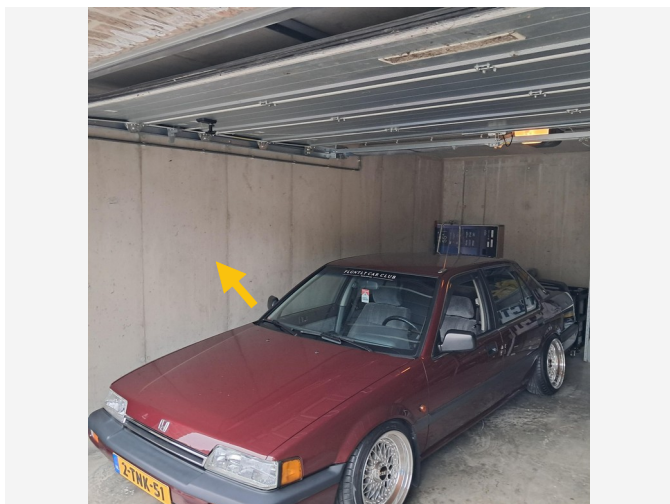
Vrije foto

in de garage is niets asbestverdachts vast te stellen

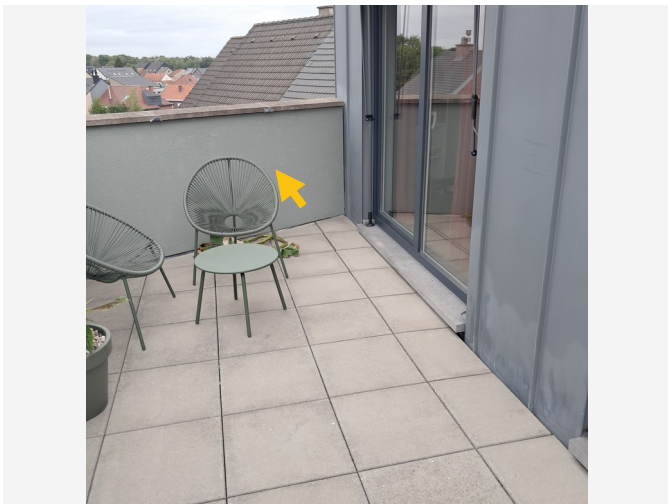
Vrije foto

de gevelpleister behoort tot de gemene delen , is getest en bevat geen asbestvezels

| (Asbest)materiaal | In-situ afwerkingslagen - Crepi |
| Bindmiddel | Cement |

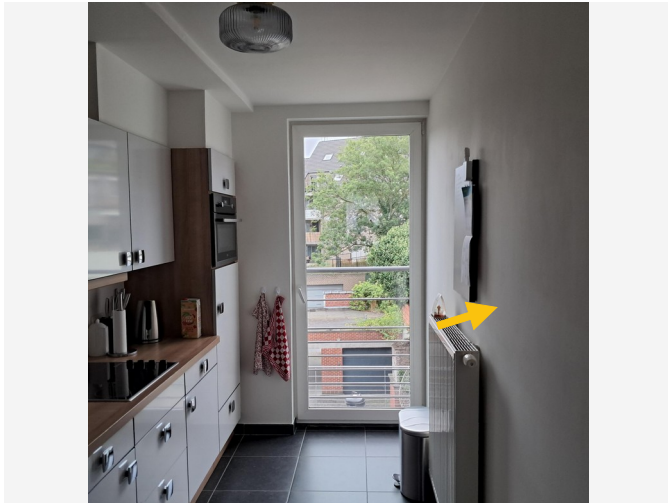
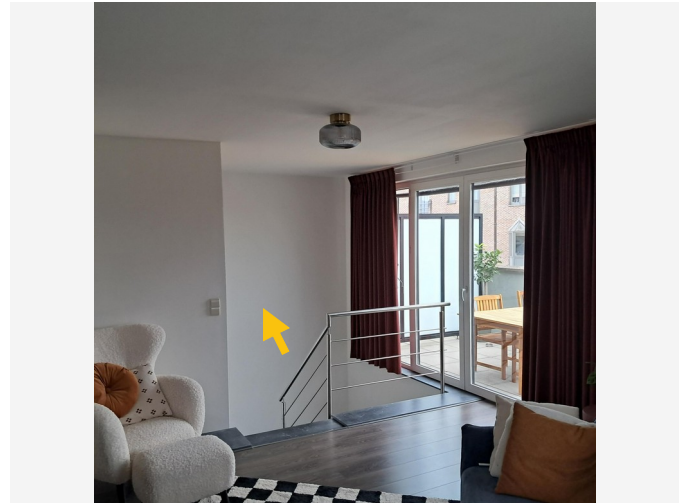
## Fiche 5: pleister wanden

Geen asbest

| # | Type | Referentie | Resultaat |
|---|---|---|---|
| 5.1 | Mengmonster | r002519553 | Geen asbest |

| Bindmiddel van materiaal | Gips - kalk |
| Gebondenheid op basis van bindmiddel | Niet-hechtgebonden |
| Hoeveelheid (oppervlakte - dikte - aantal) | • 180,00 m <sup>2</sup> - 1,00 cm - 1 stuk |
| Opmerking | alle wanden zijn gepleisterd behalve deze van de garage |

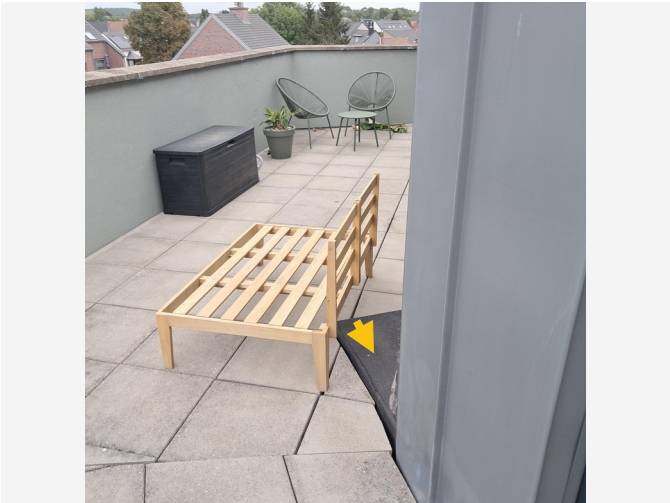
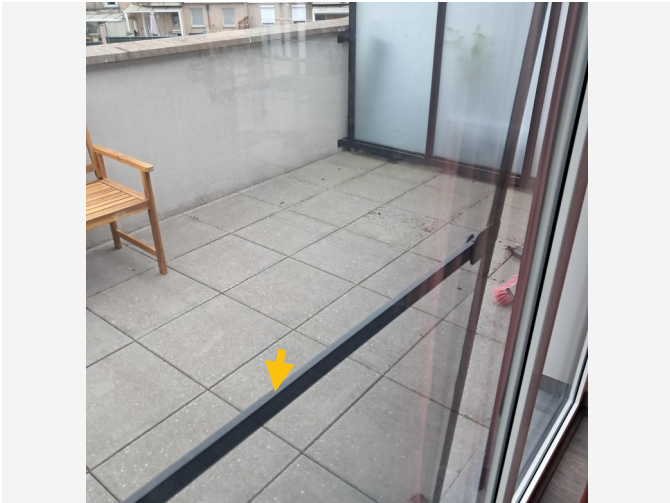
# Fiche 6: roofing terrassen

Geen asbest

| # | Type | Referentie | Resultaat |
|---|---|---|---|
| 6.1 | Puntmonster | r002519555 | Geen asbest |

| Primaire drager | Plat dak |
| Bindmiddel van materiaal | Bitumen (roofing, teer, asfalt) |
| Hoeveelheid (oppervlakte - aantal) | • 50,00 m <sup>2</sup> - 1 stuk |
