# Asbestinventarisatetest

Tournebride 71, 3620 Lanaken

Attestnummer : **20240713-000100.000**

Uitgegeven op : **13.07.2024**

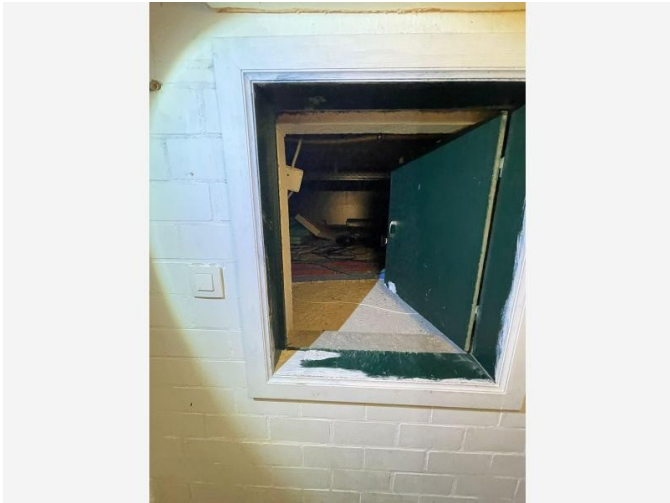
*Situeringsfoto*

#### Permanente beperking

**Reden:** Ruimte is lager dan 1.50m

**Uitleg van de asbestdeskundige:** Ruimte is lager dan 1.50m

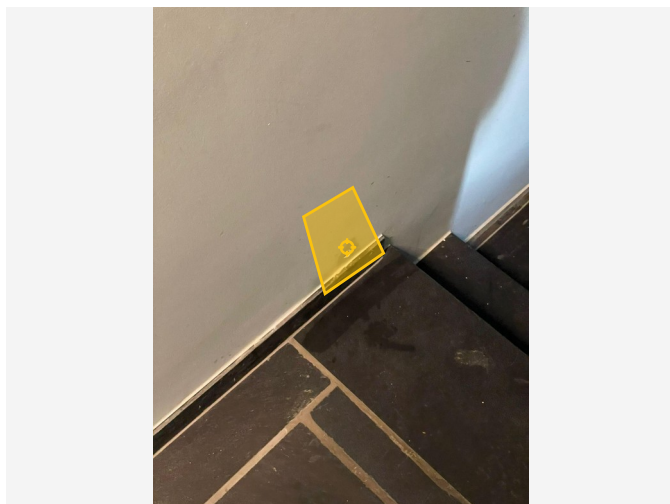
## Fiche 2: Pleisterwerk binnenmuren

Overzichtsfoto

Detailfoto

Geen asbest

| # | Type | Referentie | Resultaat |
|---|---|---|---|
| 2.1 | Mengmonster | MM01 | Geen asbest |

| Bindmiddel van materiaal | Gips - kalk |
| Hoeveelheid (oppervlakte - dikte - aantal) | • 580,00 m <sup>2</sup> - 2,00 cm - 1 stuk |

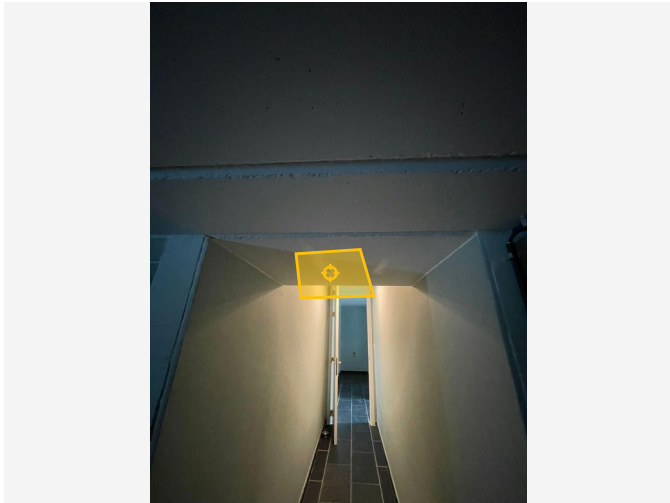
## Fiche 3: Pleisterwerk plafond

Overzichtsfoto

Detailfoto

Geen asbest

| # | Type | Referentie | Resultaat |
|---|---|---|---|
| 3.1 | Mengmonster | MM02 | Geen asbest |

| Bindmiddel van materiaal | Gips - kalk |
| Hoeveelheid (oppervlakte - dikte - aantal) | • 380,00 m <sup>2</sup> - 2,00 cm - 1 stuk |
