## Keuringsverslag van een elektrische laagspanning- en zeer lage spanningsinstallatie

**NIET CONFORM**

Datum keuring: 12/09/2025

Straatnaam Kiewitheide  
Huisnummer 34  
Busnummer  
Postcode 3620  
Gemeente LANAKEN  
Land België

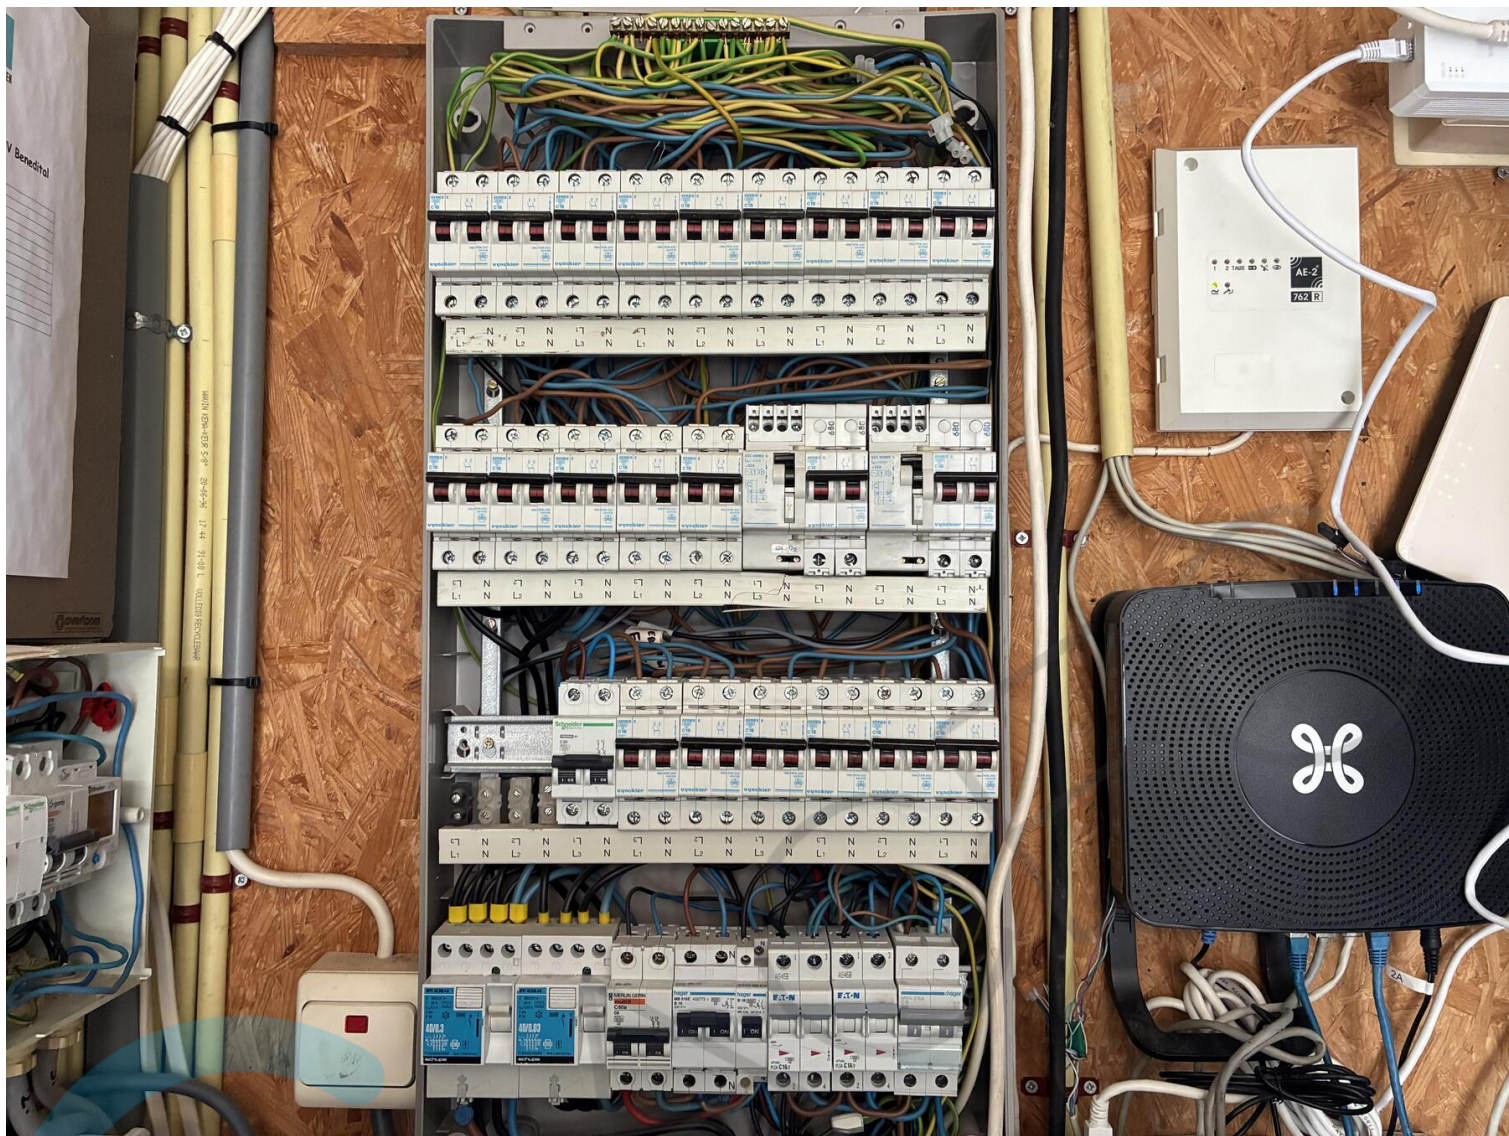
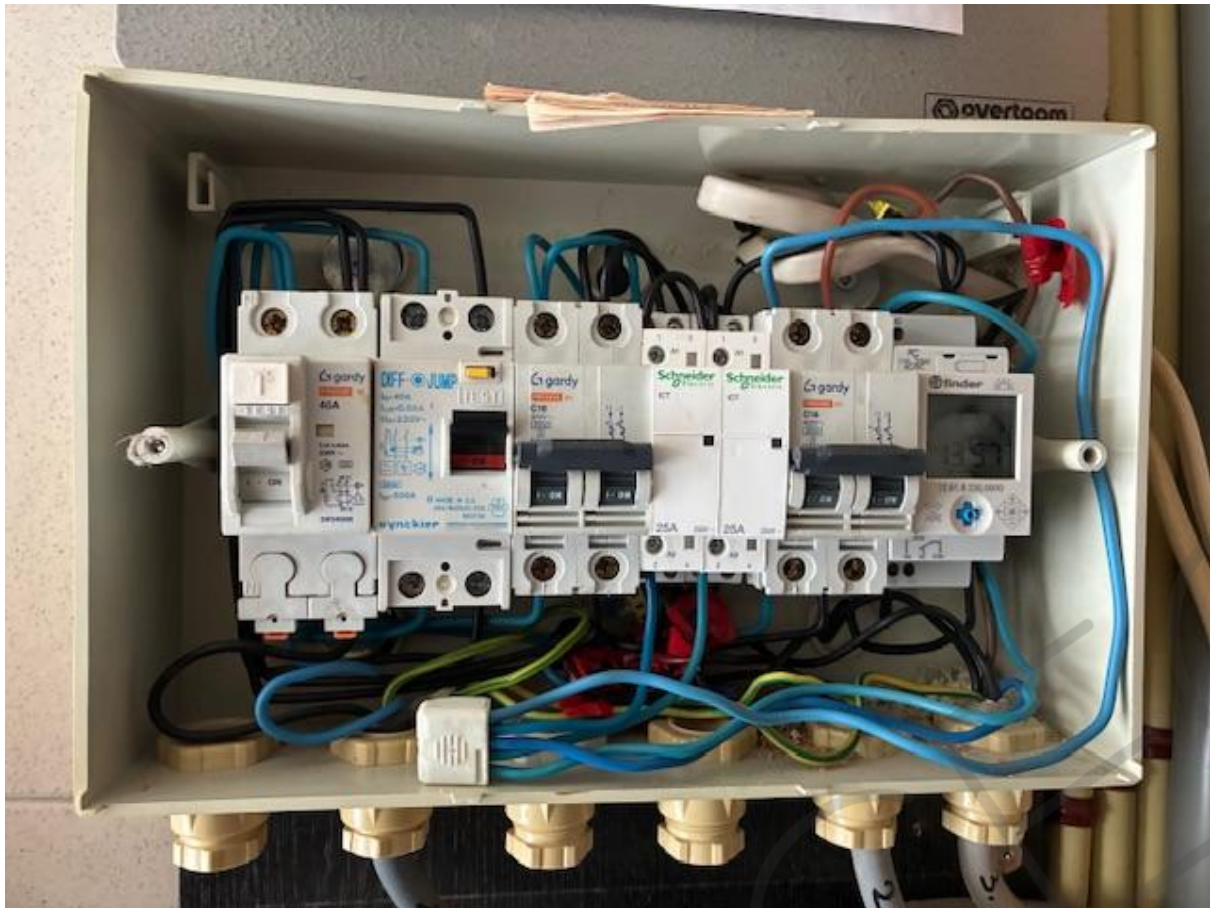
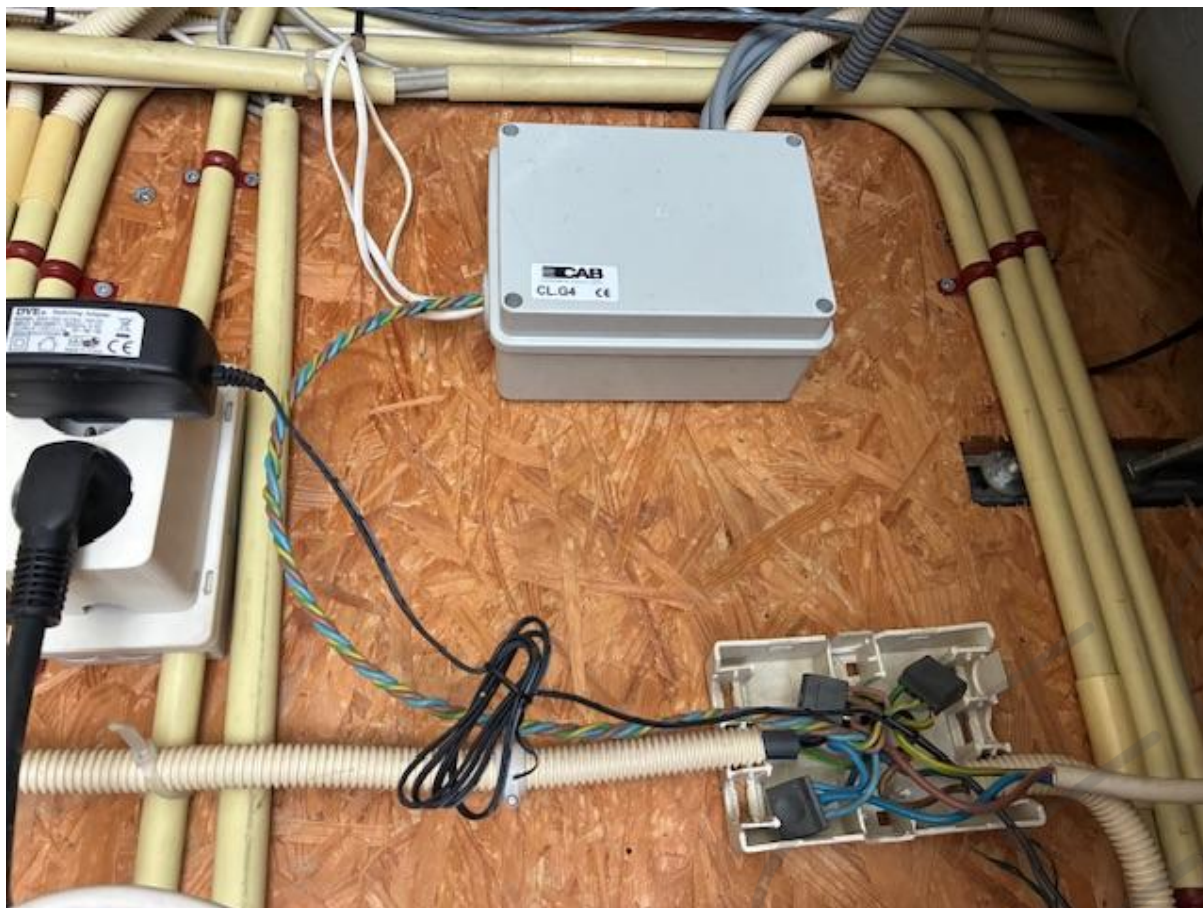
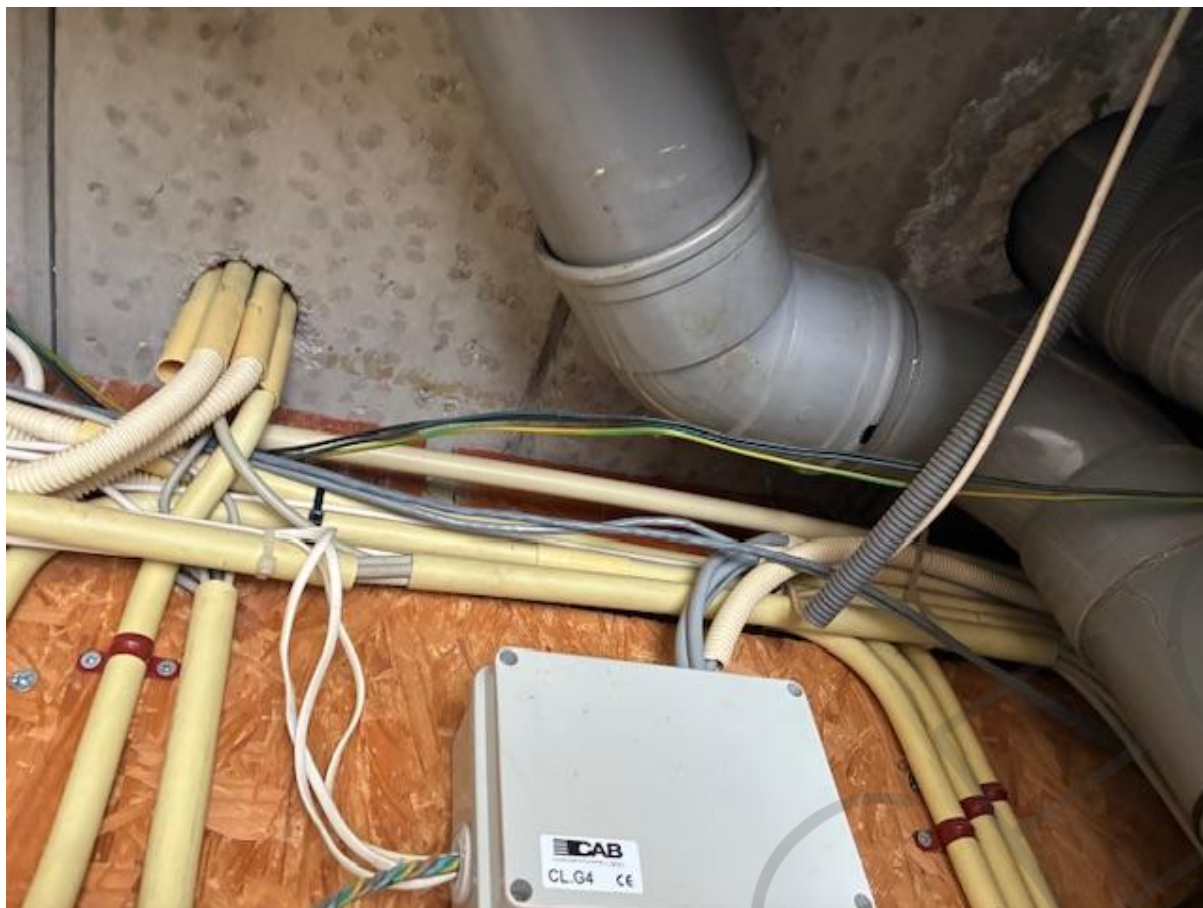
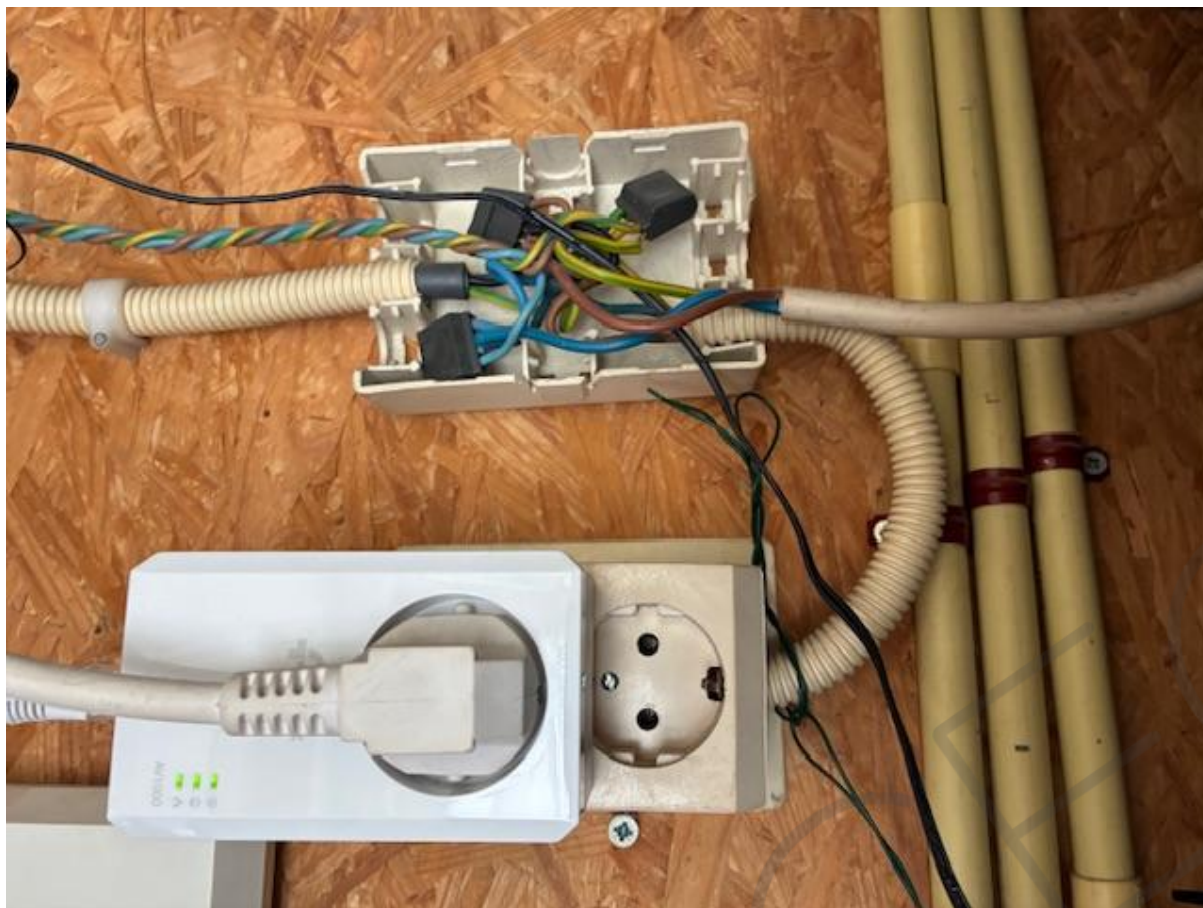
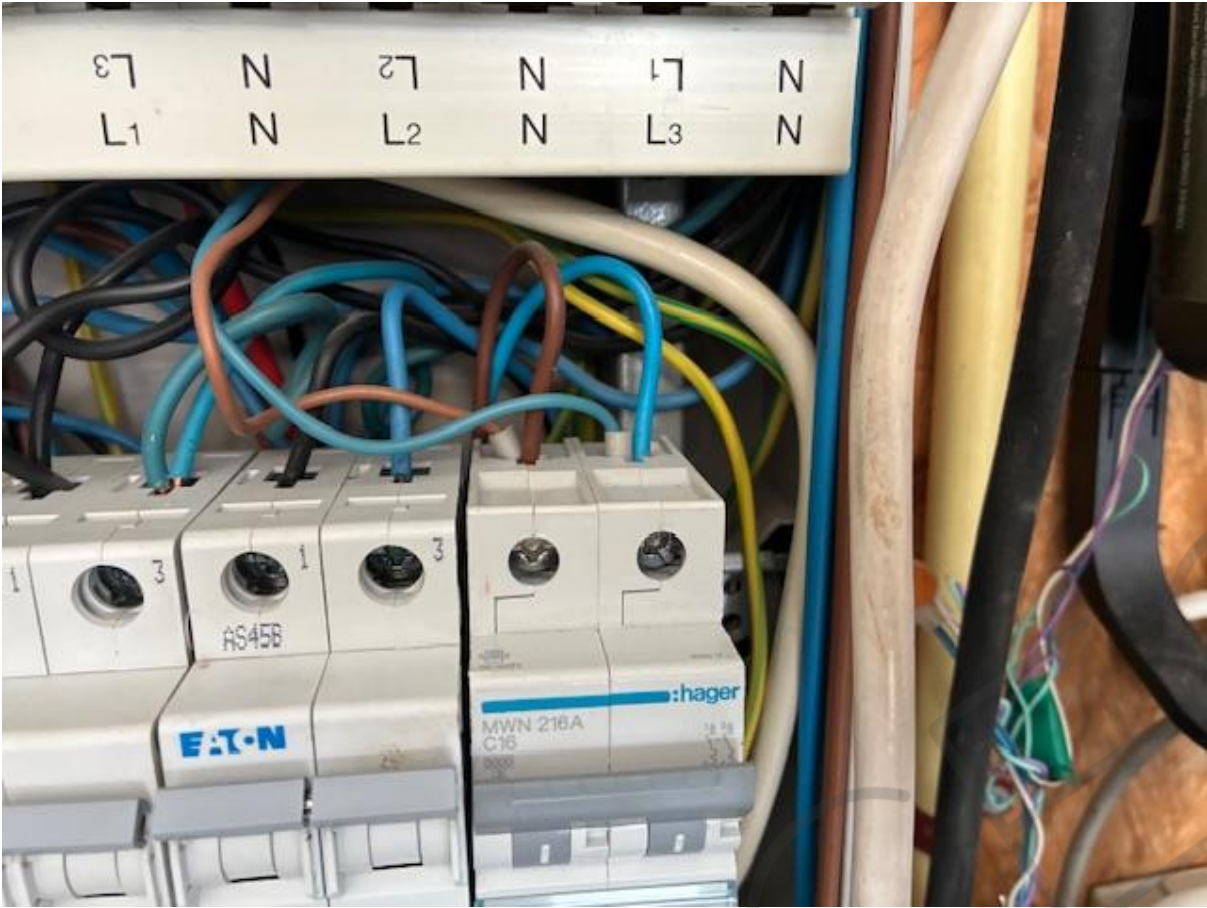
| I2.02 De waarde van de isolatieweerstand van één of meerdere stroombanen is kleiner dan 0,5M ohm. (Boek 1 Onderafdeling 6.4.5.1.) | Kringen aangeduid in foto |
| I5.06 De deur en/of afschermplaat van het schakelbord dient (terug)geplaatst te worden. Aanraking van onder spanning staande delen mogelijk. (Boek 1 Afdeling 5.1.4. en 5.3.5.1.A. en 4.2.2.3.) | Openingen dichten |
| I7.03 De nominale stroomsterkte van de beveiliging is niet aangepast aan de toelaatbare stroomsterkte van de stroomafwaarts geïnstalleerde leiding en/of verbruiker. (Boek 1 Afdeling 4.4.1.) | 16A aangesloten met sectie kleiner dan 1,5mm2 |
| I8.08 De geleiders van het type VOB moeten in daarvoor bestemde buizen, kabelgoten geïnstalleerd worden. (Boek 1 Onderafdeling 5.2.9.3. en 5.2.9.6.) | Boven verdeelbord |
| I9.04 De verbindingen dienen verwezenlijkt te worden in borden, bindings- of aftakdozen, aan de klemmen van schakelaars, contactdozen of verlichtingsarmaturen. (Boek 1 Onderafdeling 5.2.6.1.) | Boven verdeelbord |
| I9.07 Niet alle contactdozen op LS zijn kinderveilig conform NBN C 61-112-1:2017. (Boek 1 Onderafdeling 1.4.2.3. en 5.3.5.2.) | Bij kwh meter |
| I9.14 Contactdozen met randaarding zijn niet toegelaten in deze installatie. Wegens niet conform NBN C 61-112-1:2017. (Boek 1 Onderafdeling 5.3.5.2.) | Bij verdeelbord |
