## Keuringsverslag van een elektrische laagspanning- en zeer lage spanningsinstallatie

### NIET CONFORM

**Datum keuring:** 11/12/2025

Straatnaam Roelerdreef  
Huisnummer 18  
Busnummer  
Postcode 3620  
Gemeente LANAKEN  
Land België

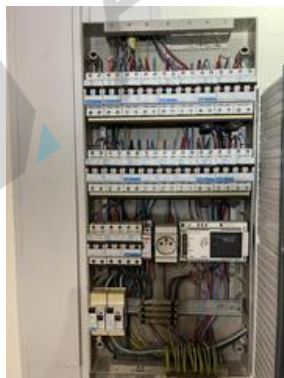
Afbeelding schakel- en verdeelbord:

| Aantal kringen | Curve | Bescherming IN (A) | (andere) | P | Sectie (mm²) |
|---|---|---|---|---|---|
| Visueel nazicht (algemeen) | NOK | Directe aanraking | NOK | Indirecte aanraking | NOK |

Living
- I2.04 De spreidingsweerstand is groter dan 30 Ohm en kleiner dan 100 Ohm, maar de aanvullende maatregelen met betrekking tot de differentieelstroombeschermingsinrichtingen zijn niet uitgevoerd. (Boek 1 Onderafdeling 4.2.3.2. en 5.4.2.1.)
- I5.01 De aanduiding van de stroomkringen en/of apparatuur, aansluitklemmen, enz dient aangebracht of vervolledigd te worden. (Boek 1 Onderafdeling 3.1.3.1. en 3.1.3.3.A. en 5.1.6.1)
- I5.10 De genaakbare, naakte onder spanning staande delen zijn onvoldoende afgeschermd. (Boek 1 Afdeling 5.1.4. en 4.2.2.3.)

Verdeelblok + zijkanten verdeelrail afschermen
- I9.02 Loshangende schakelaars, contactdozen en/of aftakdozen dienen degelijk bevestigd te worden. (Boek 1 Afdeling 1.4.1. & 1.4.2)

Stopcontact in verdeelbord
- I9.13 Elektrisch materieel zonder bodem mag niet rechtstreeks op brandbaar materiaal geplaatst worden. (Boek 1 Onderafdeling 5.1.1.2.)
- N12 De elektrische installatie was niet volledig toegankelijk, wij hadden geen toegang tot volgende lokalen:

Achter meubilair
- N22 De elektrische installatie is grondig na te zien en conform te maken volgens de voorschriften van het AREI boek 1.
- N3 Het is niet uitgesloten dat bij een nacontrole bijkomende inbreuken worden vastgesteld bij voorleggen schema's.
