# Asbestinventarisatetest

Ophovenstraat 125, 3680 Maaseik

Attestnummer : **20221221-000173.000**

Uitgegeven op : **21.12.2022**

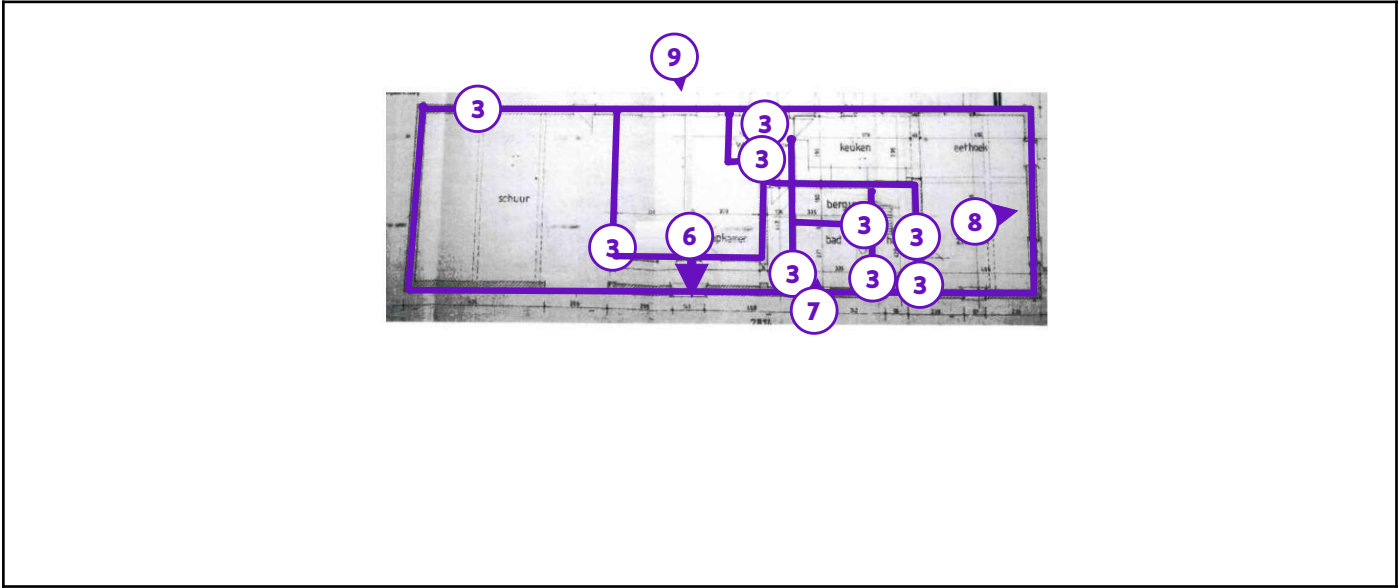
# Plan 1.1: gelijkvloers

| Beschrijving | Type | Actie |
|---|---|---|
| 3. gipskarton binnenwanden | Advies | - |
| 6. raamtabletten uit natuursteen | Advies | - |
| 7. siliconen aan de ramen | Advies | - |
| 8. koord in kachel | Advies | - |
| 9. gietijzeren afvoerbuis | Advies | - |

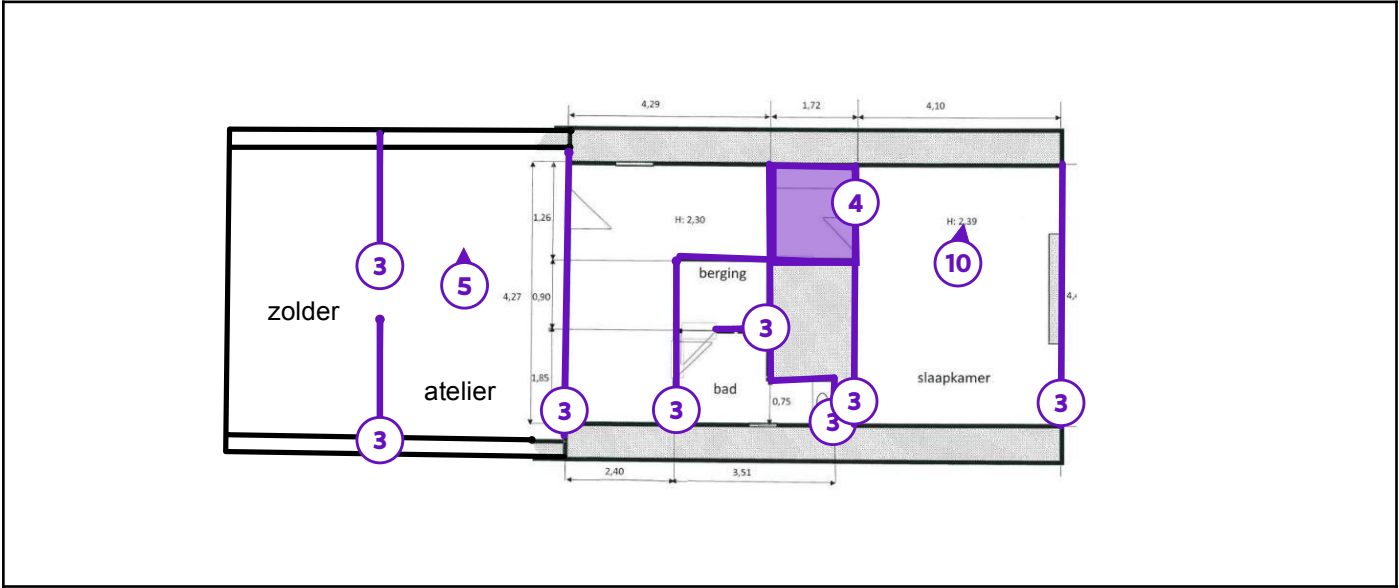
# Plan 1.2: nv+1

| Beschrijving | Type | Actie |
|---|---|---|
| 3. gipskarton binnenwanden | Advies | - |
| 4. vloeren | Advies | - |
| 5. verlaagde plafonds uit gipskartonplaten | Advies | - |
| 10. onderdak | Advies | - |

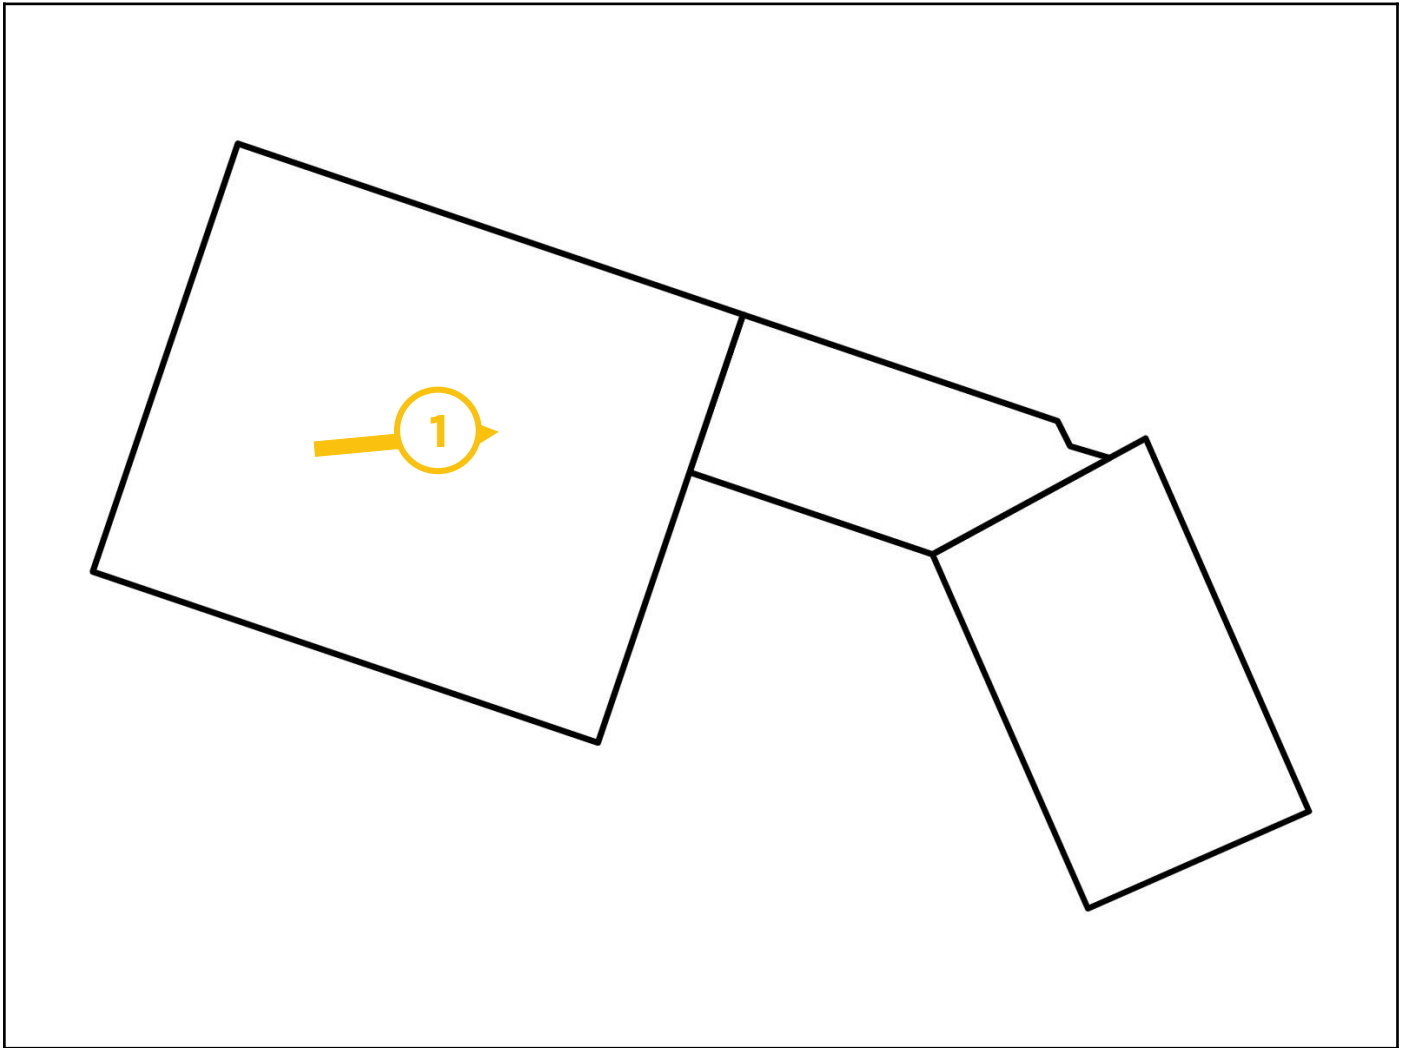
## Plan 2.1: Bijgebouw plan

| Beschrijving | Type | Actie |
|---|---|---|
| 1. tuinterras /geluidsmuur | Uitsluiting | - |

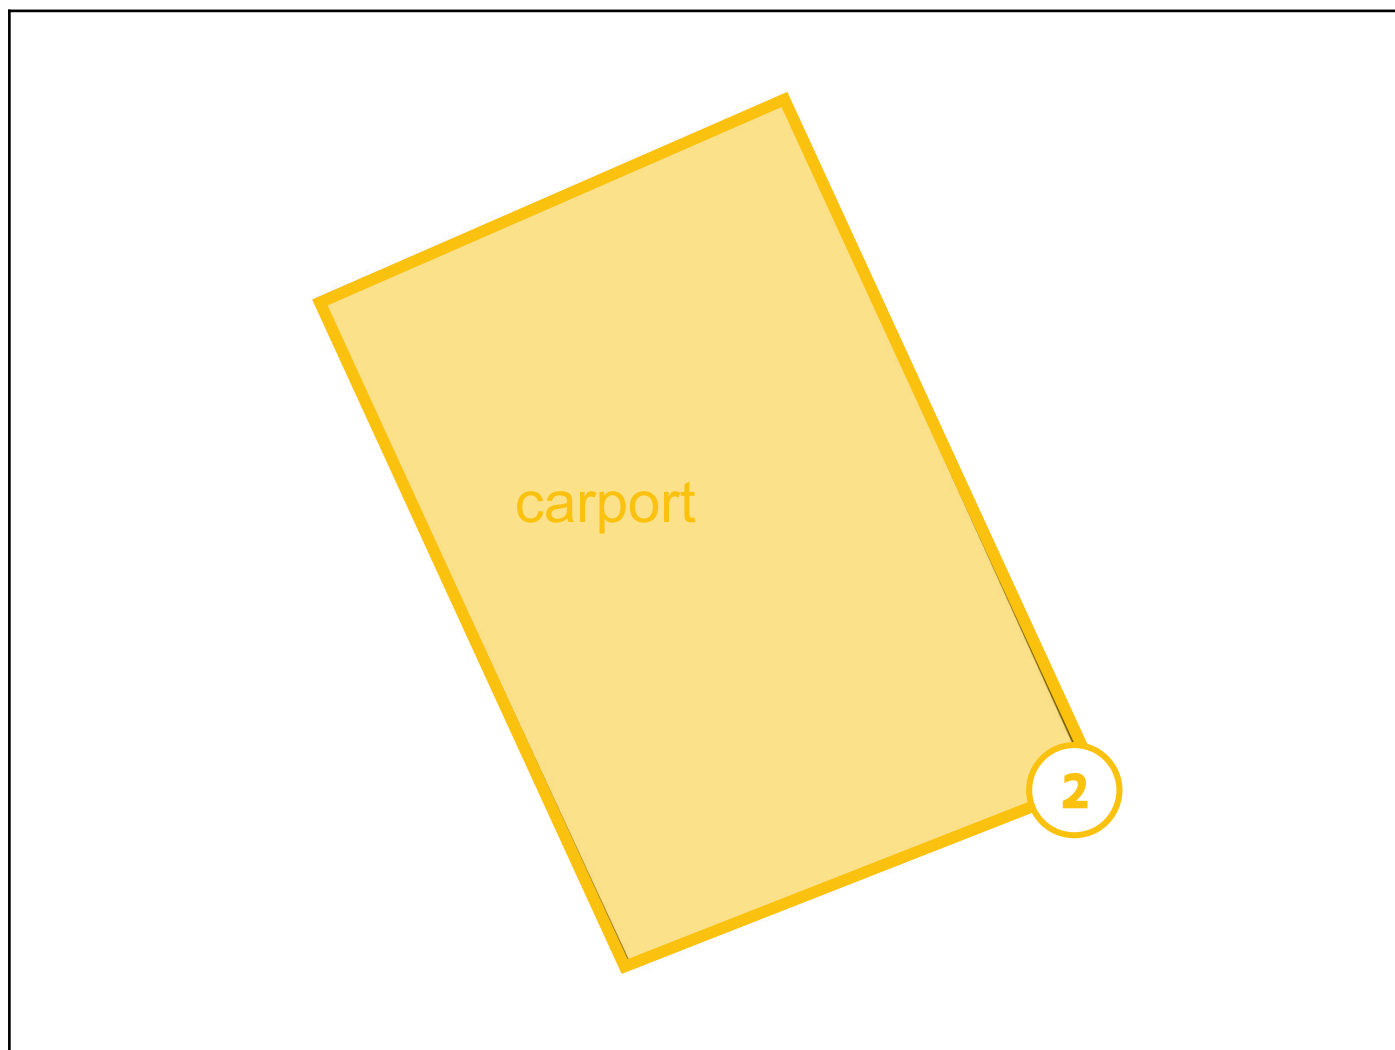
## Plan 3.1: carport

| Beschrijving | Type | Actie |
|---|---|---|
| 2. carport | Uitsluiting | - |

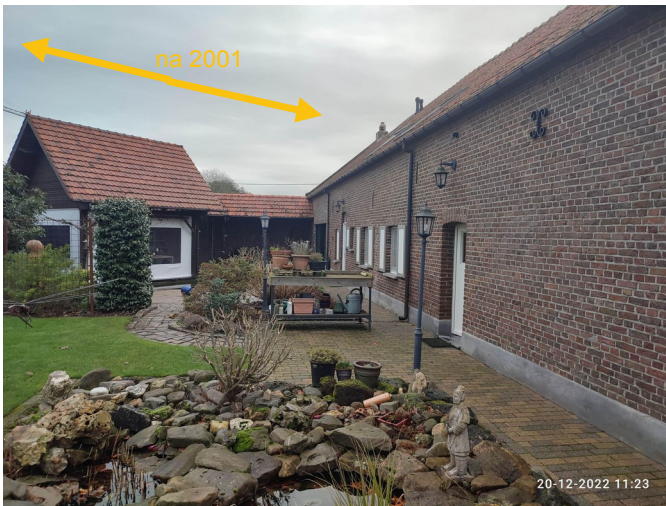
Situeringfoto

**Bouwjaar:** 2005

*Constructies gebouwd vanaf 2001 moeten niet onderzocht worden*

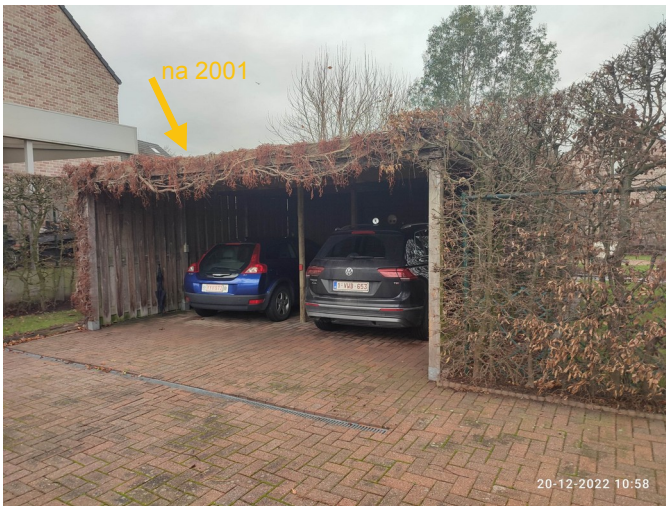
Situeringsfoto

**Bouwjaar:** 2005

*Constructies gebouwd vanaf 2001 moeten niet onderzocht worden*

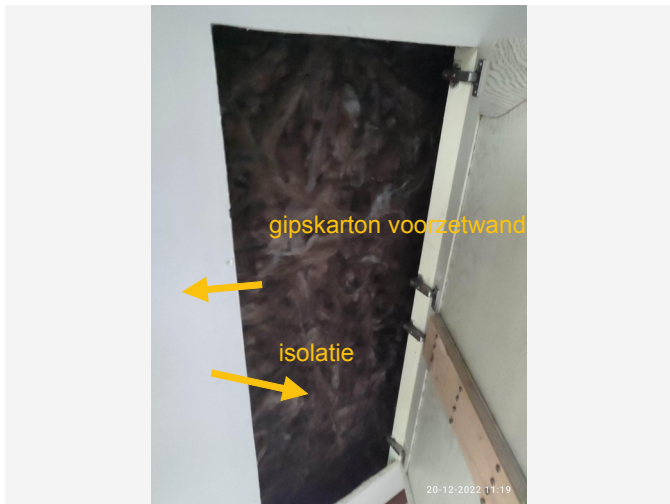
Vrije foto

de hoeve is volledig gerestaureerd na 2001 , de buitenwanden zijn geïsoleerd en met gipskartonnen voorzetwanden uitgebouwd  
dus niet asbestverdacht

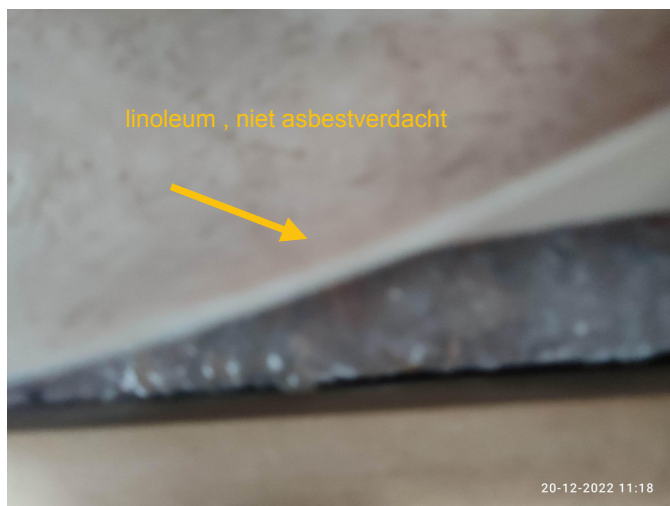
Vrije foto

de vloeren bestaan uit keramische tegels , parket of laminaat , boven ligt er een klein stukje linoleum wat niet asbestverdacht is

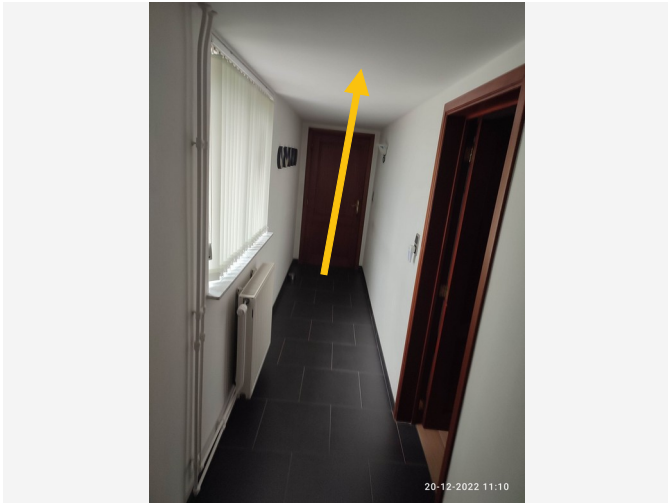
Vrije foto

de verlaagde plafonds zijn na 2001 nog geplaatst en bestaan uit gipskartonplaten en dus niet asbestverdacht

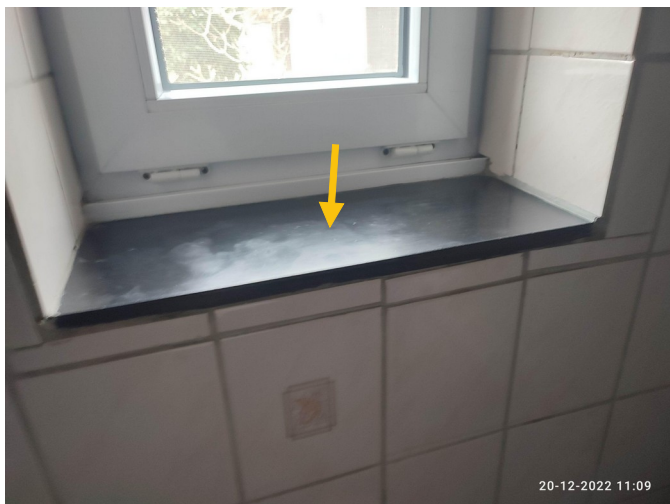
Vrije foto

de raamtabletten zijn niet vervaardigd uit asbesthoudende imitatiemarmer maar deze bestaan uit natuursteen en zijn dus niet asbestverdacht

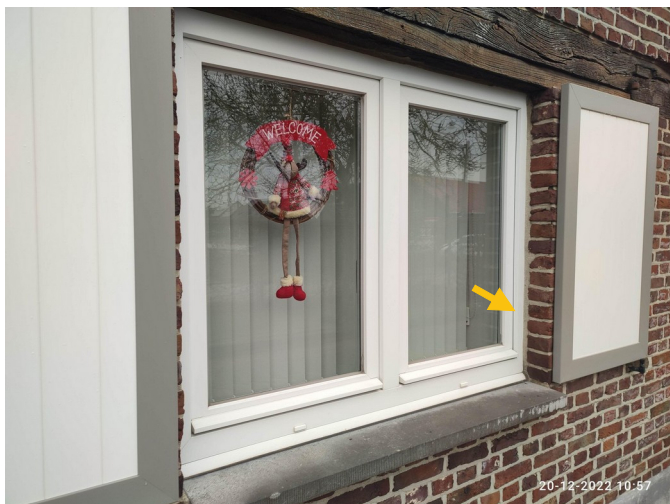
Vrije foto

de ramen zijn nog na 2001 vervangen door nieuwe pvc ramen , de kit is elastisch , veert terug wat aangeeft dat het niet asbesthoudend kan zijn

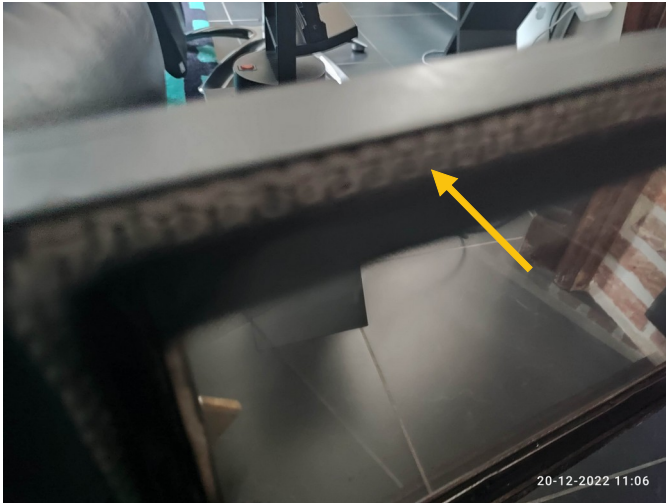
Vrije foto

de koord in de kachel/haard is niet asbestverdacht

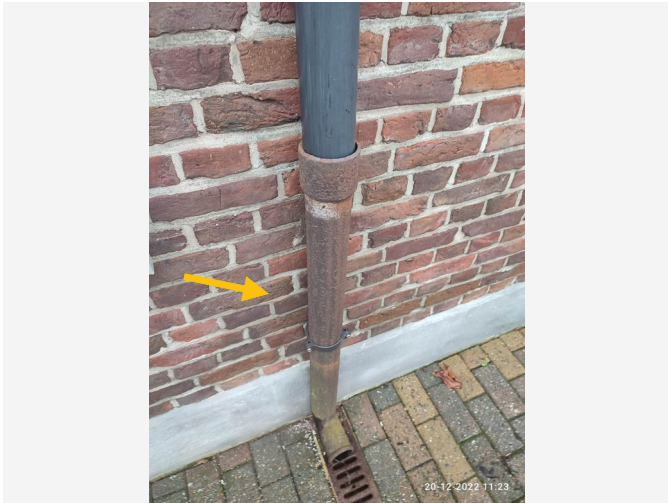
Vrije foto

dit type afvoerbuis werd ook weleens in vezelcement op de markt gebracht , deze echter is van gietijzer te zien aan de aanslag/ijzeroxide op de zwarte verf

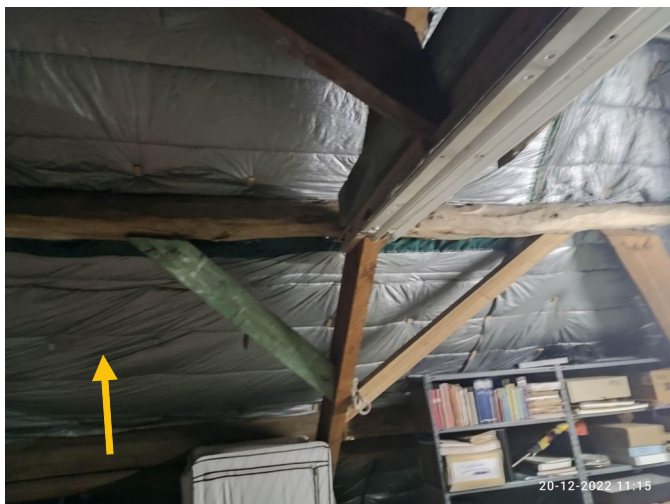
Vrije foto

het dak is volledig gerestaureerd na 2001 , geen menuiserie of asbesthoudende onderplaten vast te stellen aan het zolderluik
