Keuringsverslag van een elektrische laagspanning- en zeer lage spanningsinstallatie

Datum keuring: 21/05/2025

Straatnaam	De Merodelaan
Huisnummer	70
Busnummer	2
Postcode	3620
Gemeente	LANAKEN
Land	België

Controlebezoek van een huishoudelijke installatie volgens (KB 08/09/2019) - AREI Boek 1- 6.5. en 4.2.4.3.

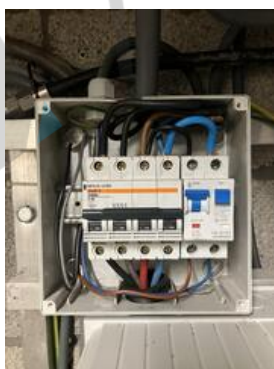
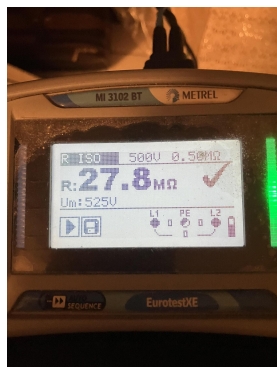
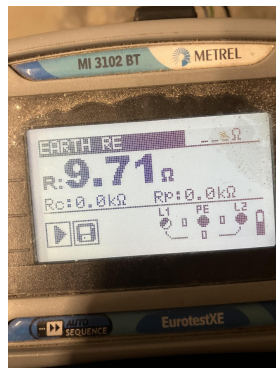
Afbeelding schakel- en verdeelbord:

Aantal kringen	Curve	Bescherming IN (A)	(andere)	P	Sectie (mm ²)
Zie schema's	-	-	-	-	-
Visueel nazicht (algemeen)	NOK	Directe aanraking	OK	Indirecte aanraking	NOK
Aansluitingen	OK	schema in bijlage door Aceg vzw	NA		
Equipotentiale verbindingen	OK	Doorsnede geleiders	OK		
Continuïteit	OK	Verlichting / toestellen	OK

- 11.02 Eéndraadschema van de installatie komt niet overeen met de werkelijkheid. (Boek 1 Afdeling 2.12 - 2.13 en 3.1.2 en 9.1.2)
- 11.04 Situatieschema van de installatie komt niet overeen met de werkelijkheid. (Boek 1 Afdeling 2.12 - 2.13 en 3.1.2 en 9.1.2)

- 16.01 De differentieelchakelaar aan het begin van de huishoudelijke installatie is niet verzegelbaar. (Boek 1 Onderafdeling 4.2.4.3.)
- 16.05 De algemene differentieelstroombeschermingsinrichting dient aan het begin van de installatie geplaatst te worden (onmiddellijk na kWh teller), dit om de bescherming tegen onrechtstreekse aanraking te verzekeren bij gebruik van leidingen van klasse I (XFVB, VFVB, EXAVB, EVAVB, ...). (Boek 1 Onderafdeling 5.3.5.3 + 4.2.4.3.)

- 17.02 In meerfasige kringen is de afzonderlijke smeltzekering of 1-polige kleine vermogensschakelaar van de nulgeleider niet toegelaten. (Boek 1 Onderafdeling 4.4.4.7.)

Inbreuk: Max. vermogen differentieel 300mA in bord 2 niet leesbaar.

De elektrische installatie voldoet niet aan de voorschriften van het KB 08/09/2019 - AREI Boek 1. Een aanvullend bezoek moet door hetzelfde organisme worden uitgevoerd vóór 21/5/2026. De werken, nodig om de tijdens het controlebezoek vastgestelde inbreuken te doen verdwijnen, moeten zonder vertraging worden uitgevoerd en alle gepaste maatregelen worden genomen opdat, indien de installatie in dienst blijft, deze inbreuken geen gevaar vormen voor de personen of goederen.
