Ecosonda Aérea Detecta Barco Hundido en Ecuador

Este estudio de caso analiza cómo un **dron UAV** equipado con una ecosonda de haz único (SBES, por sus siglas en inglés) logró localizar un **barco hundido** en una zona remota de **Laguna San Pablo**, en Ecuador.

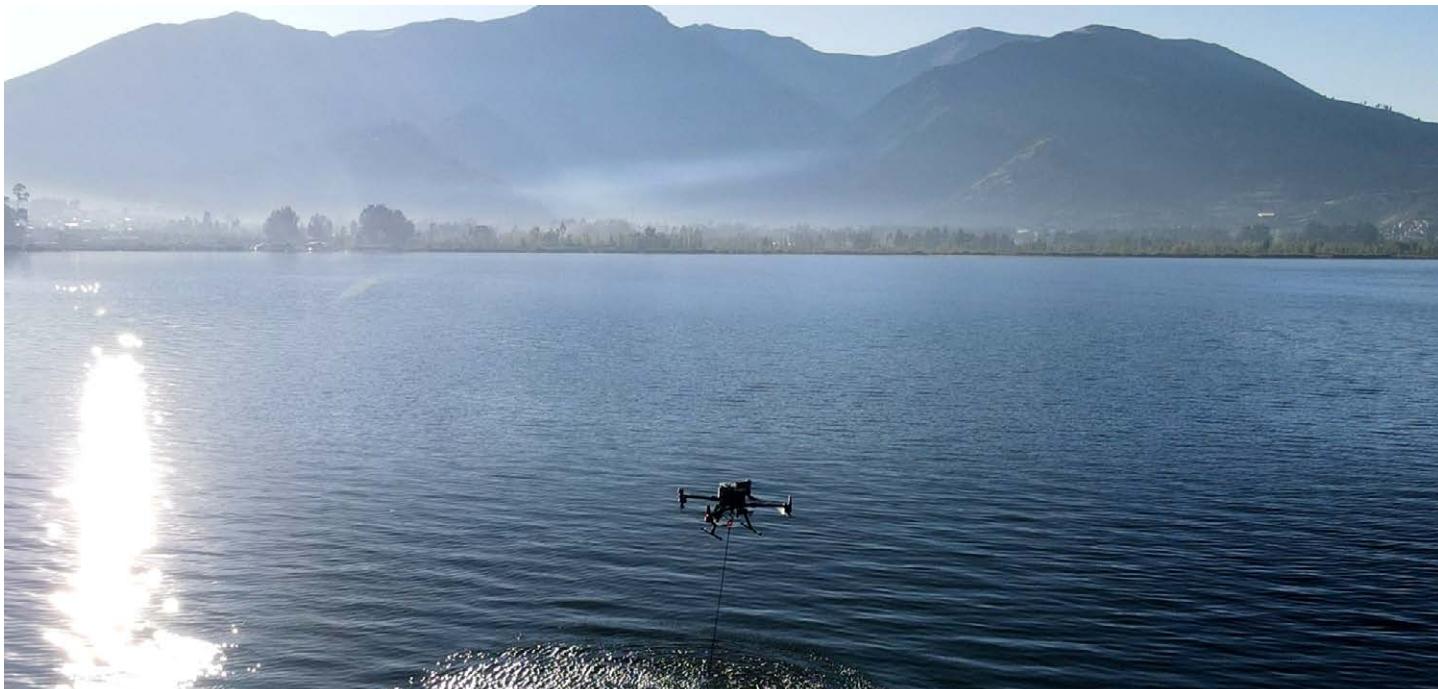
Dron DJI RTK M300 Integrado con la Ecosonda de SPH Engineering durante el levantamiento en la laguna

Aerial Development Services (ADS) realizó el levantamiento utilizando el dron **DJI RTK M350**, equipado con **SkyHub**, altímetro por radar, **sensor de evasión de obstáculos** y la **ecosonda ECT D052S**. Según la información disponible, el barco medía aproximadamente **3 metros de largo, 5 metros de ancho y 2 metros de alto**.

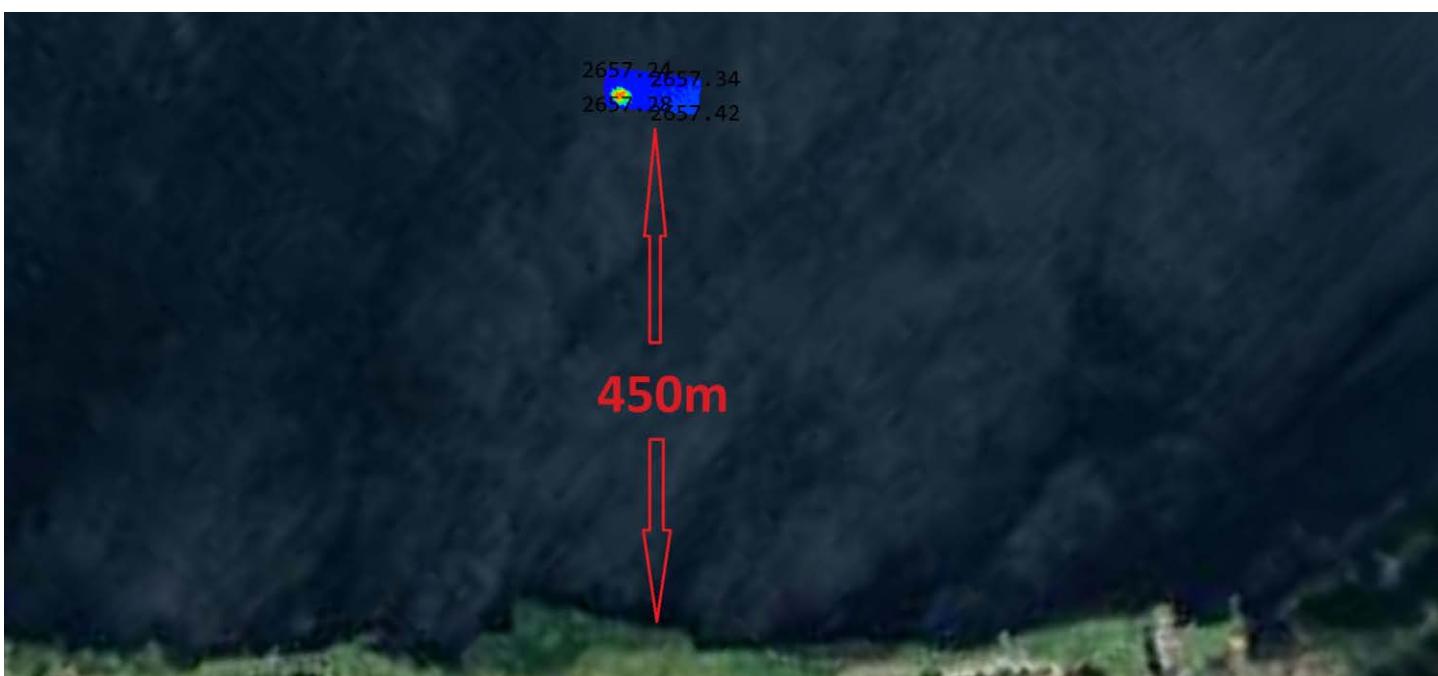
La imagen satelital muestra la distancia entre la costa y el objeto buscado

- 1. Ubicación remota de la Laguna San Pablo.** Situada en las tierras altas de Ecuador, la laguna está **alejada de los principales centros urbanos**, lo que dificulta y encarece el traslado de equipos de búsqueda pesados.
- 2. Distancia del área de búsqueda desde la orilla.** El área objetivo se encontraba a **450 metros de la orilla**, lo que requería una solución capaz de funcionar **a larga distancia**.

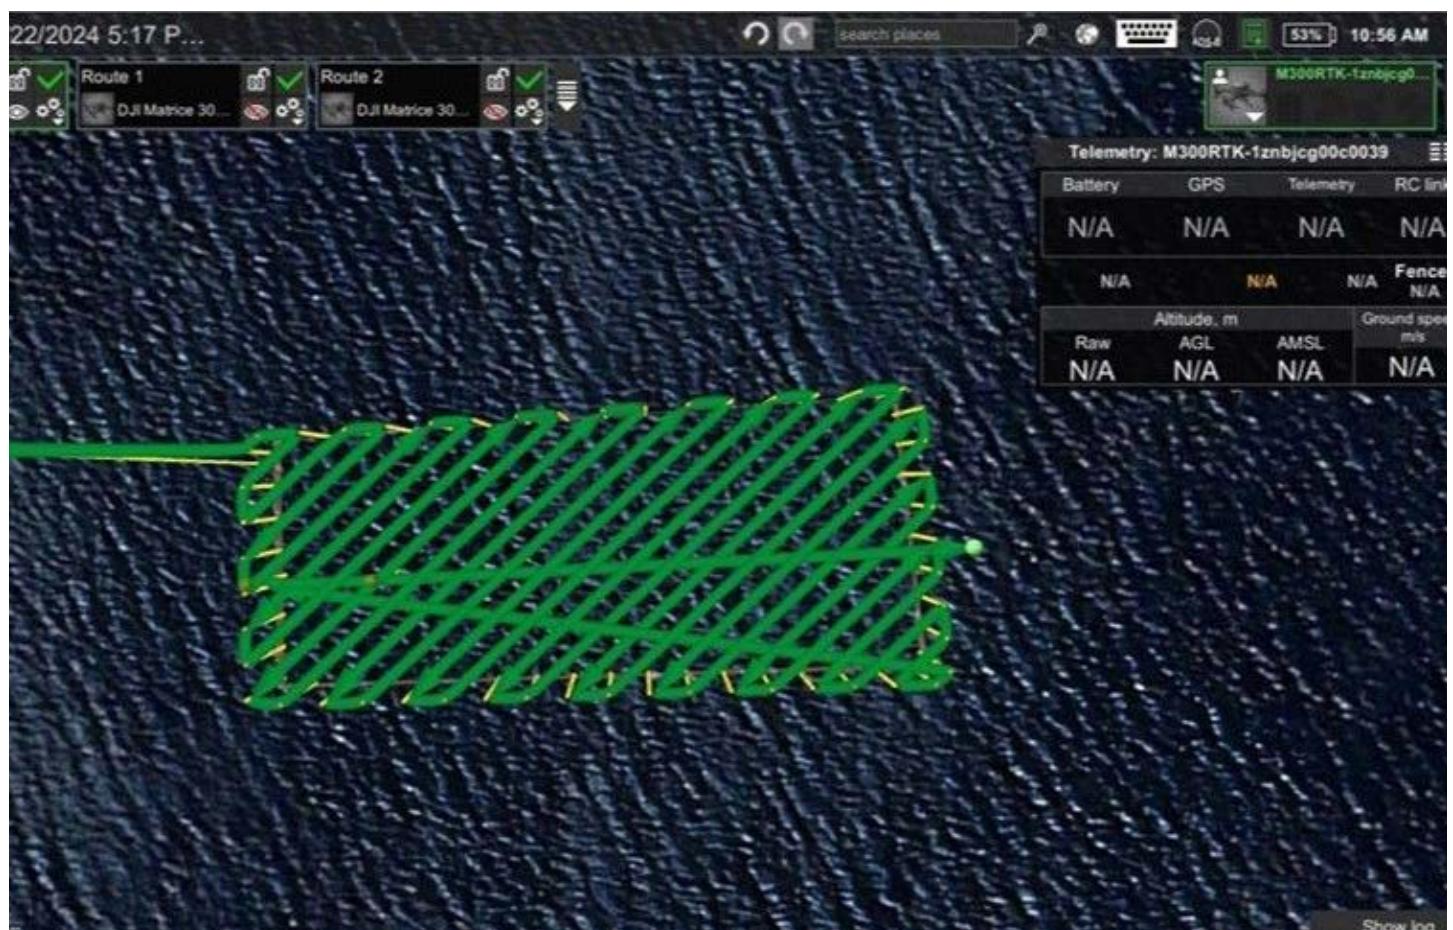
La misión fue planificada utilizando la función **Area Scan** del software de planificación de vuelo **UgCS**.

El dron equipado con SBES fue desplegado desde la orilla para realizar **mediciones batimétricas**, cubriendo los 450 metros hasta el área de búsqueda. Como la laguna no tenía vegetación ni obstáculos y el agua estaba en calma, la ecosonda fue arrastrada a una velocidad máxima de **0,7 m/s**, de **oeste a este**.

Para calcular la **separación entre las líneas de escaneo**, se consideró la **profundidad estimada del lago** y el **ángulo del haz de la ecosonda (7°)**. El tamaño del **área de cobertura del haz en el fondo** fue calculado en **4,28 metros**. Se decidió usar una separación de 5 metros entre líneas, asegurando así una **cobertura del 90%** y una **probabilidad cercana a cero de omitir el objetivo**.

Se incluyó una línea de verificación en la misión para confirmar los resultados.

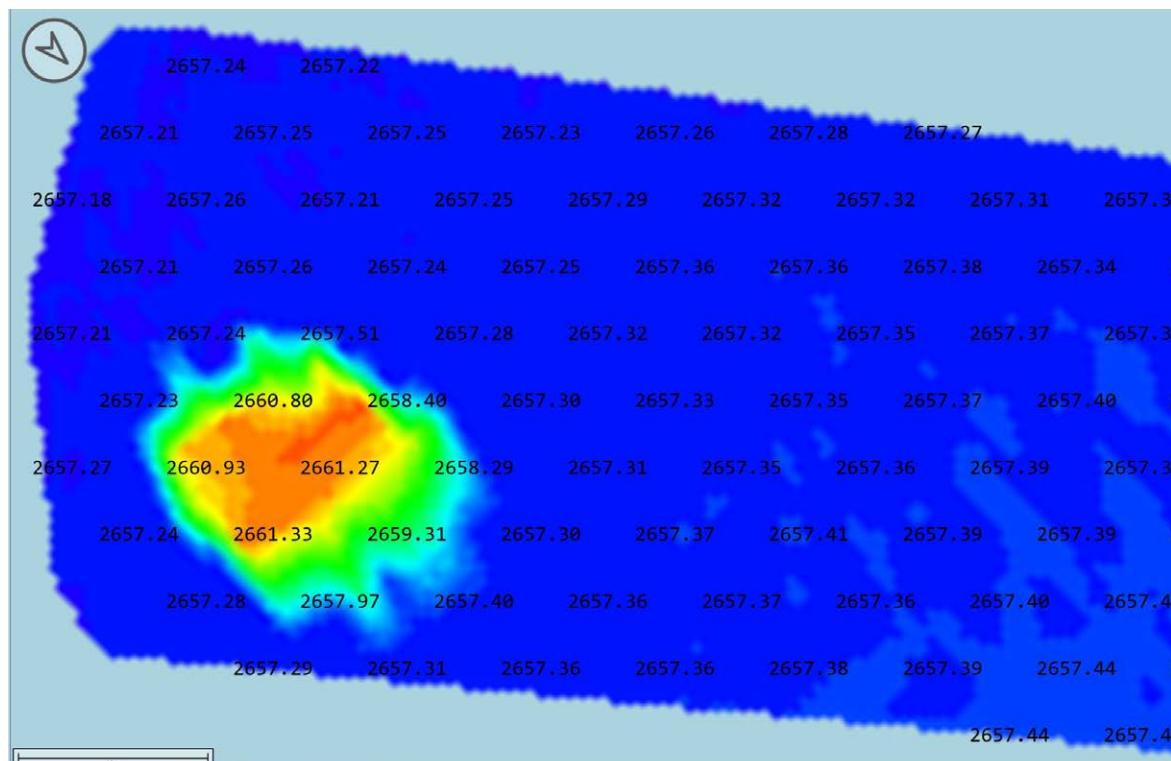
Datos procesados en el software Hydromagic mostrando la anomalía y la presencia del objeto

Durante el levantamiento, ADS **monitoreó en tiempo real los datos** del ecosonda, detectando **una elevación de dos metros** en el lado sureste del área de búsqueda, que coincidía con las **dimensiones del barco**. Los resultados se compartieron con el equipo de rescate, que confirmó la presencia del barco en esa zona.

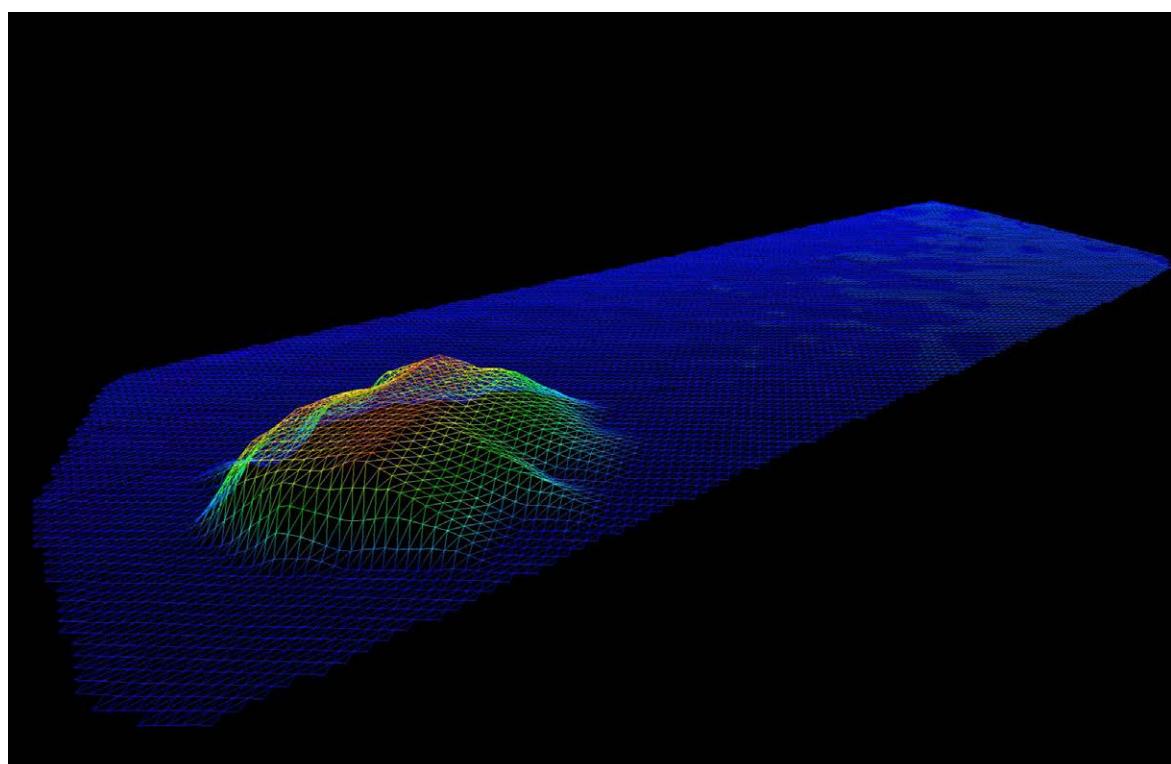
Modelo 3D del área inspeccionada, mostrando el objeto localizado
