# Alt und Neu im Einklang

Ein denkmalgeschütztes ehemaliges Sennhaus wurde zu einem besonderen Wohnhaus umgebaut, das historische Bausubstanz und moderne Gestaltung verbindet. Für die Restaurierung kamen innen wie außen weiße Kalkputze zum Einsatz. Im Bad sorgt eine fugenlose Beschichtung in leuchtendem Türkis für einen zeitgemäßen Kontrast.

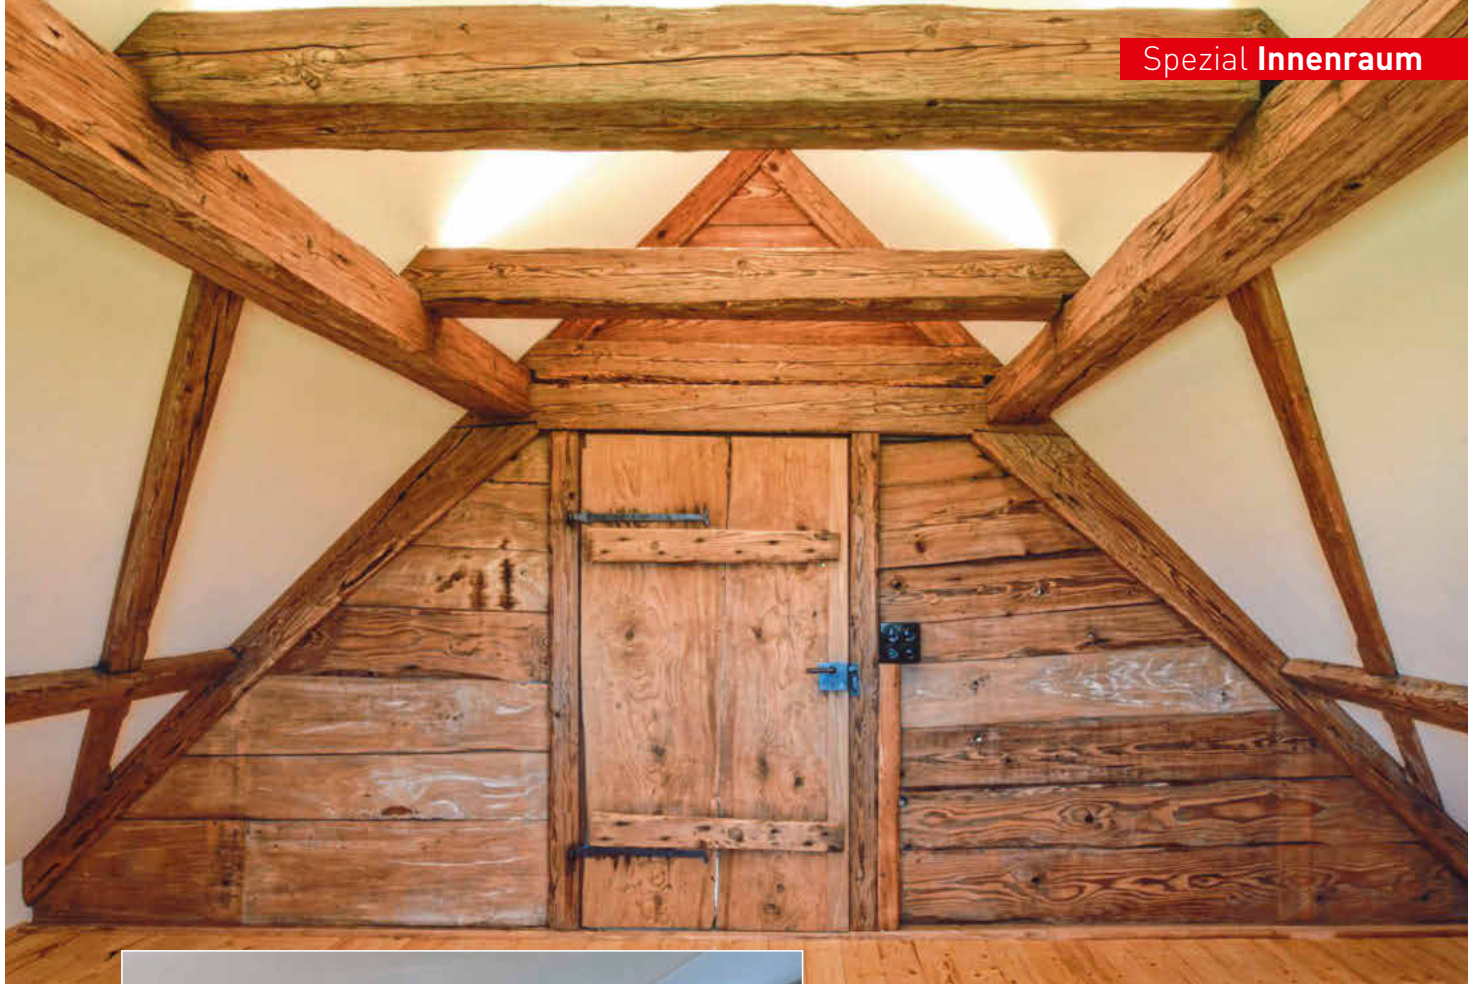
Die historischen Hölzer wurden abgebürstet, ggf. ausgebessert und weiter nicht behandelt. Die neu verbauten Gipsfaserplatten erhielten einen dünnen Sumpfkalkabrieb, der anschließend mit Kalkfarbe gestrichen wurde.

unverändert bei, sodass Alt und Neu heute stimmungsvoll zusammenspielen. Die historischen Hölzer etwa wurden nur abgebürstet, wo nötig retuschiert und nicht weiter behandelt. Neue Oberflächen wurden meist passend dazu mit historischen Materialien wie Kalk gestaltet. So erhielten z. B. die Gipsfaserplatten, die die Innendämmung nach innen abschließen, einen dünnen Sumpfkalkabrieb, der anschließend mit Kalkfarbe gestrichen wurde. Die Fenster und Rahmen werden durch eine Ölfarbe geschützt.

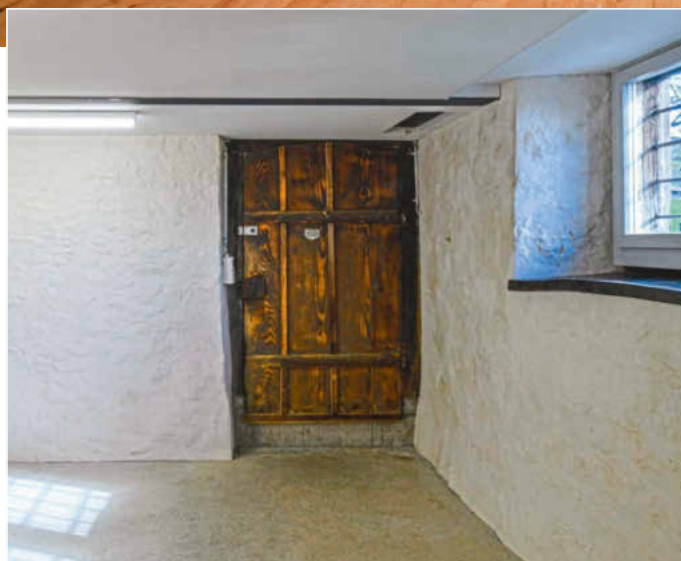
Im Erdgeschoss reinigte der beauftragte Restaurator die Wand zunächst, isolierte den Ruß und verfügte die vorhandenen Risse neu mit Kalkmörtel, bevor er die gesamte Fläche mit Romankalk schlammte, so dass charakteristische Steine noch zu erkennen sind.

Im Erdgeschoss setzte Restaurator Josef Ineichen das Mauerwerk innen wie außen mit Romankalk instand. In dem historischen Mauerwerk klafften Risse, die teilweise mit zementösem Mörtel überdeckt worden waren. Hinter der ehemaligen Feuernische war die Oberfläche stark durch Ruß geschwärzt. Den Ruß auf den Steinflächen entfernte Ineichen mit einem Sandstrahlgerät mit Staubsaugung und isolierte zurückblei-

Er verfüllte die Fugen mit Trasskalk und verputzte sie steinbündig, sodass charakteristische Steine mit teilweise behauener Oberfläche unverputzt und sichtbar blieben. Auf die gesamte Innenfläche trug er einen silikatischen Putzgrund auf. Abschließend versah er die Wände zweimal mit einer Schlämme aus Romankalk, der er fünf Prozent gewaschenen Sand (Körnung 0,1 bis 1 Millimeter) beigegeben hatte, um sich der Körnung des Originalputzes anzunähern. Die Schlämme für den ersten Arbeitsgang stellte er pastös ein, für den

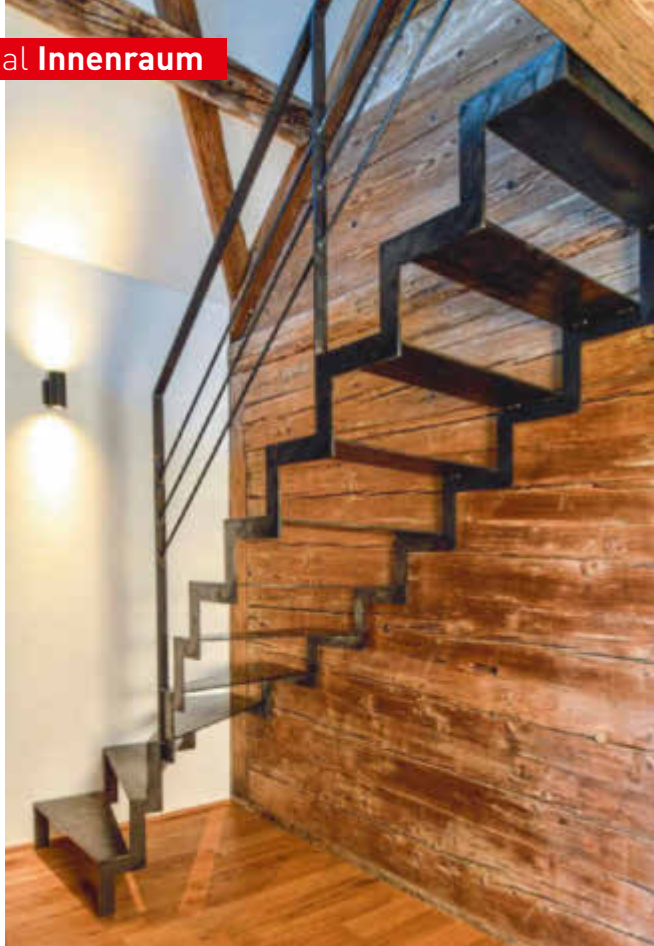
Moderne Einbauten in mattem Schwarz erzeugen einen spannenden Kontrast zu den historischen Hölzern und den kalkweißen Wandflächen.

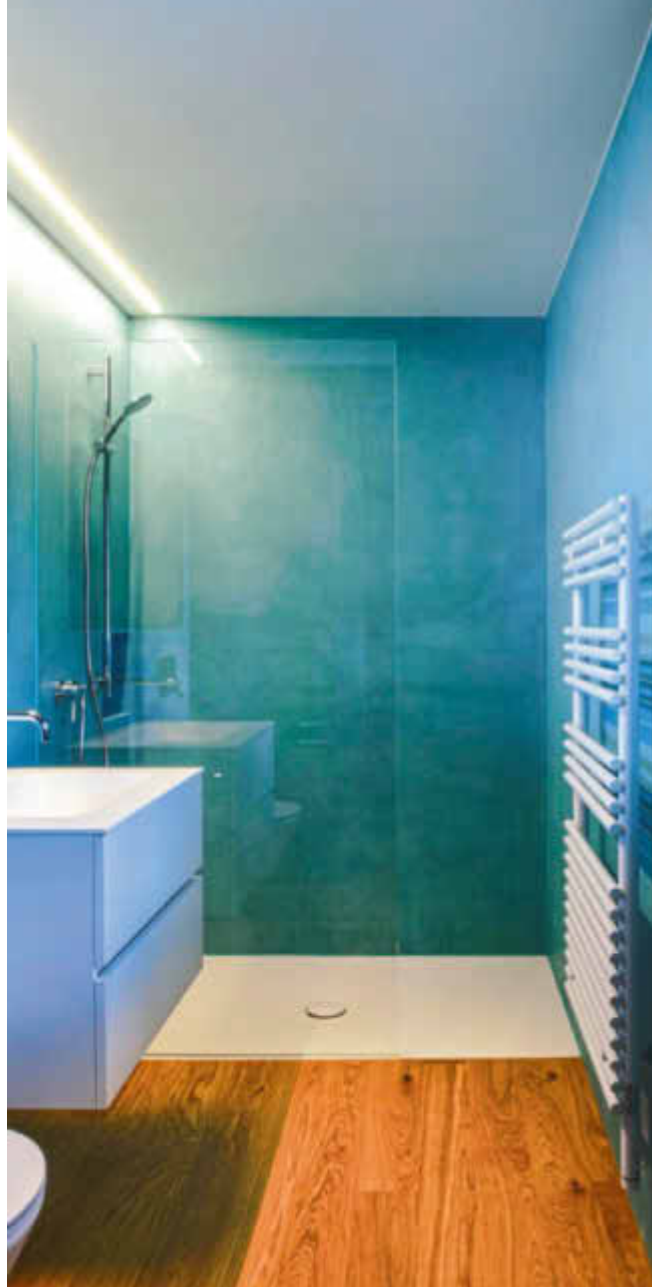
Die (fast) fugenlose Wandgestaltung in kräftigem Farbton und angenehm leichter Wolkigkeit lässt das kleine Bad nicht nur größer erscheinen, sondern macht es auch zu einer Wellnessoase.

Das Badezimmer, das mit wasserfesten Gipsfaserplatten doppelt beplankt worden war, erhielt eine moderne, fugenlose Beschichtung aus Weißzement, Quarzsand und Epoxid-Zusatz. Zuerst dichteten die Maler Duschbereich und Boden mit einer Flüssigabdichtung ab. Die Anschlüsse wurden sorgfältig mit Abdichtbändern ausgebildet; für die Fugen in den Raumecken setzte der ausführende Malerbetrieb Huwiler Schienen.

Nach dem Setzen der Schienen betten seine Mitarbeiter über die gesamte Fläche ein Netz in den zementösen Grundputz des Systems ein. Es folgten zwei Schichten der zementösen Mischung, eingefärbt in einem kräftigen Türkiston, und drei Schichten einer zweikomponentigen Versiegelung. Die (fast) fugenlose Wandgestaltung in kräftigem Farbton und angenehm leichter Wolkigkeit lässt das kleine Bad nicht nur größer erscheinen, sondern macht es durch den Verzicht auf Fliesen auch zu einer Wellnessoase.
