GABIONEN EINMAL ANDERS –

Hangsicherung mit Gabionen und Krainer Wand steht seit 25 Jahren sicher

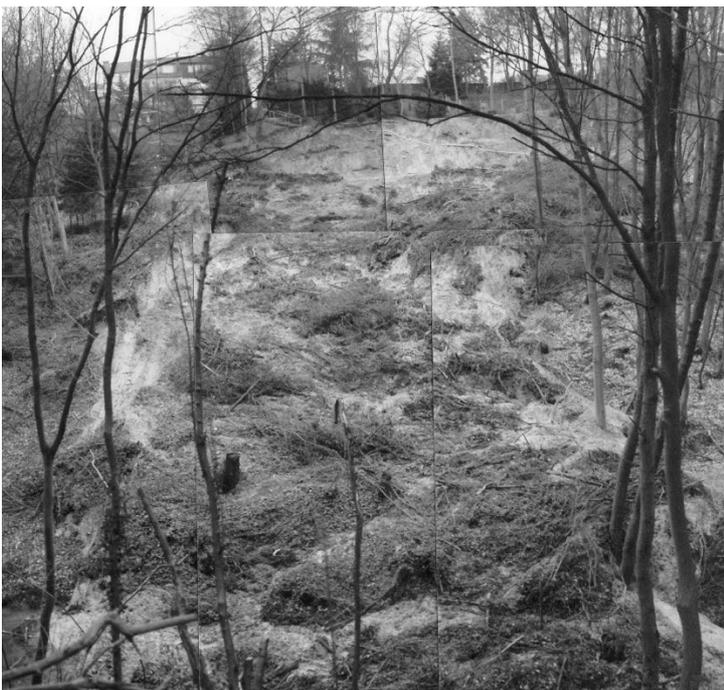
Im April 1988 rutschte in Bonn Ippendorf ein Teil des Friedhofs auf einer Breite von etwa 40 m über eine Höhe von etwa 22 m in das Melbtal ab. Eine Fläche von etwa 2500 m² war völlig verändert. An einzelnen Stellen trat Wasser aus, welches Feinsande abtransportierte. Überall zeigten sich noch kleinere Bewegungen, und insgesamt war so viel Material in den Engelsbach transportiert worden, dass sich oberhalb ein kleiner See aufstaute.

Abbildung 1: Hangrutschung

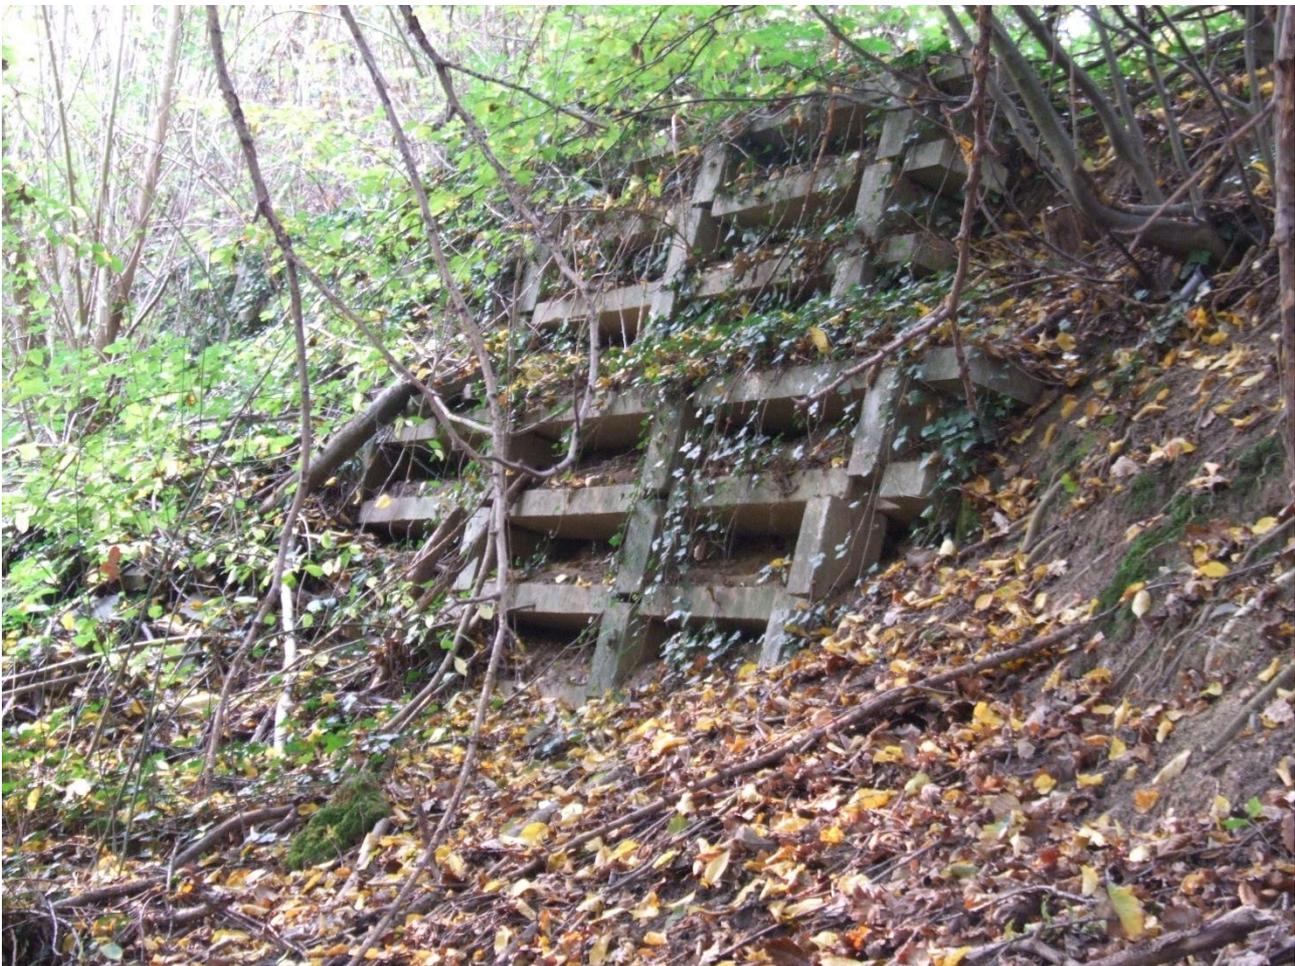
Im Ergebnis steht jetzt an der Talseite des Friedhofs eine wunderbar begrünte Krainer Wand, die seit über 28 Jahren steht, ohne dass Nachbesserungen notwendig geworden wären. Wider Erwarten kann sogar die alte Friedhofsfläche in vollem Umfang genutzt werden.

Abbildung 2: Bewachsene Krainer-Wand heute

Nachdem die Gabionen sicher im Boden standen, wurde auf ihnen eine etwa 3 m hohe Krainer Wand errichtet. Die Betonelemente lieferten die Ebenseer Betonwerke. Der Abschluss der Maßnahme bestand, neben der Wiederherstellung verschiedener Wege, darin, die Krainer Wand und das Gelände unterhalb mit Weidenstecklingen zu bepflanzen, eine Arbeit, die von Dr. Grassmann geplant und umgesetzt wurde.

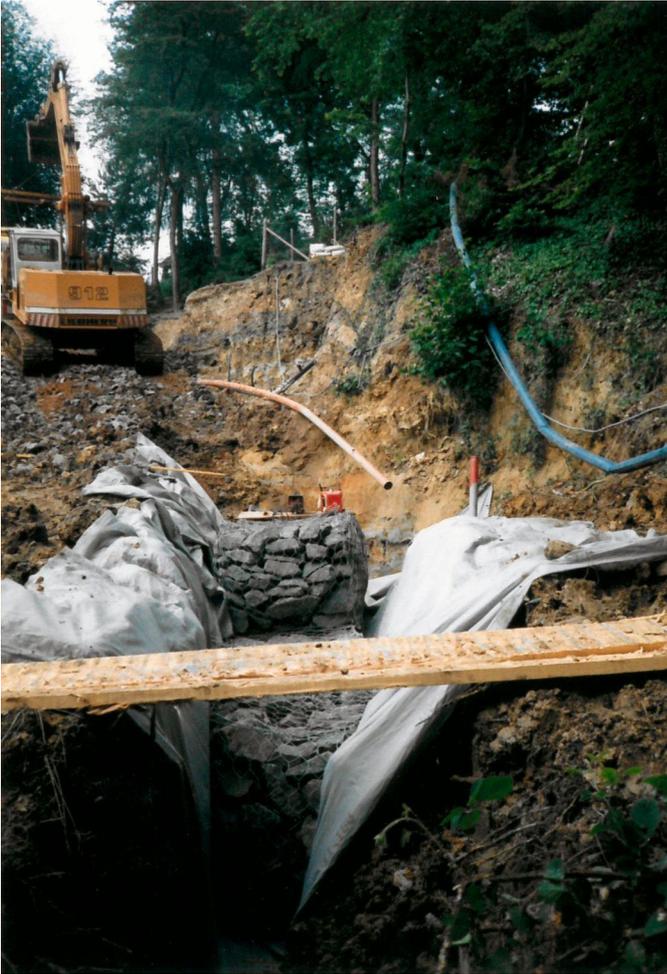
Unsere Überlegungen führten dann zum Einsatz von Gabionen. Wenn diese mit einer groben Körnung z.B. 60/140 gefüllt werden, dann ergibt sich aufgrund des großen Querschnitts von 1 m² an der Basis eine hohe

Durchlässigkeit, die ausreicht, um das aus den Feinsanden austretende Wasser aufzunehmen. Damit der Sand nicht im Dränkörper verschwinden kann, mussten die Gabionen mit einem Filtervlies ummantelt werden. Diese Konstruktion hat den großen Vorteil, dass das Wasser selbst bei einer Verschiebung der Körbe immer noch drucklos abfließen kann.

Abbildung 3: Gabionenkörbe

Ein weiterer wesentlicher und entscheidender Vorteil war, dass immer nur kleine Abschnitte mit dem Bagger ausgehoben werden mussten. War die notwendige Tiefe erreicht, konnten schnell die bereits fertig gestellten Gabionenkörbe abgesenkt werden, bevor das Loch wieder zusammenfiel. Das Konzept setzte also voraus, dass bei der Verfüllung kein Stillstand eintreten durfte. Auch musste natürlich jeweils am Abend die Baugrube mit Gabionen verfüllt sein.

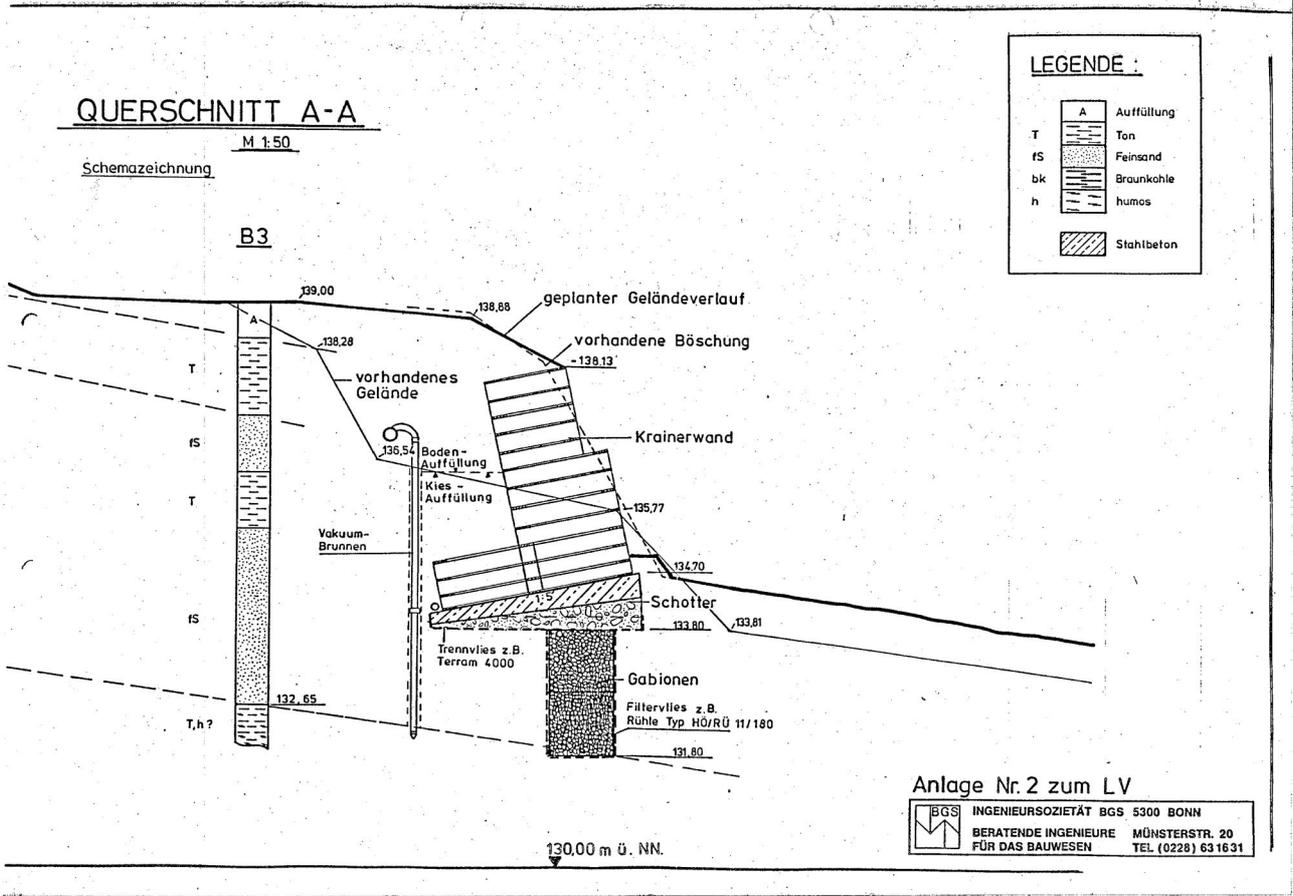
Kurz nach den Rutschungen führten wir neben einer geomorphologischen Bestandsaufnahme auch eine Baugrunduntersuchung durch. Wie der ingenieurgeologischen Karte 1: 25 000 Bonn zu entnehmen ist, besteht der Untergrund aus nahezu horizontal geschichteten tertiären Ton- und Sandlagen, wobei letztere jeweils Schichtwasser führen. Hinzu kommen noch Störungen und alte Rutschflächen, also extrem günstige Bedingungen für Rutschungen

Abbildung 4: Querschnitt des Hangaufbaus

Zu Beginn der eigentlichen Sanierung wurde an der Talseite der Rutschung etwa in halber Höhe ein Kanalschacht mit einem Kanal zur Ableitung des anfallenden Wassers in den Engelsbach erstellt. Anschließend wurde dann von dem etwa 3 m tiefen Schacht ausgehend eine etwa 40 m lange Gabionenwand mit 3 m Höhe schräg durch den Rutschkörper hochgezogen.
