# Mulighetsstudie sykkelløsning Brennåsen - Tangvall

Vedlegg 1 Naturfare

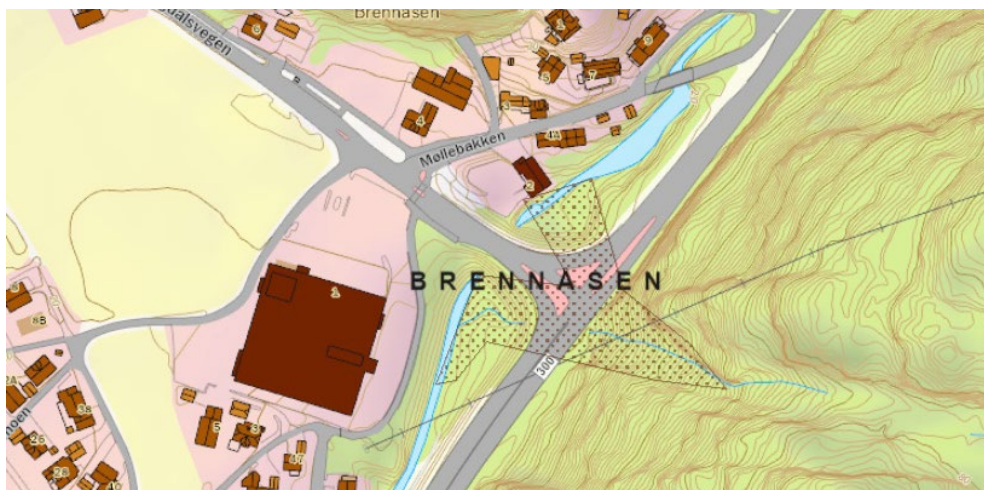
Det er vurdert enkelte områder for jord- og flomskred på strekningen.

Figur 2 Utklipp av [www.temakart.nve.no](http://www.temakart.nve.no) Aktsomhetskart for jord- og flomskred

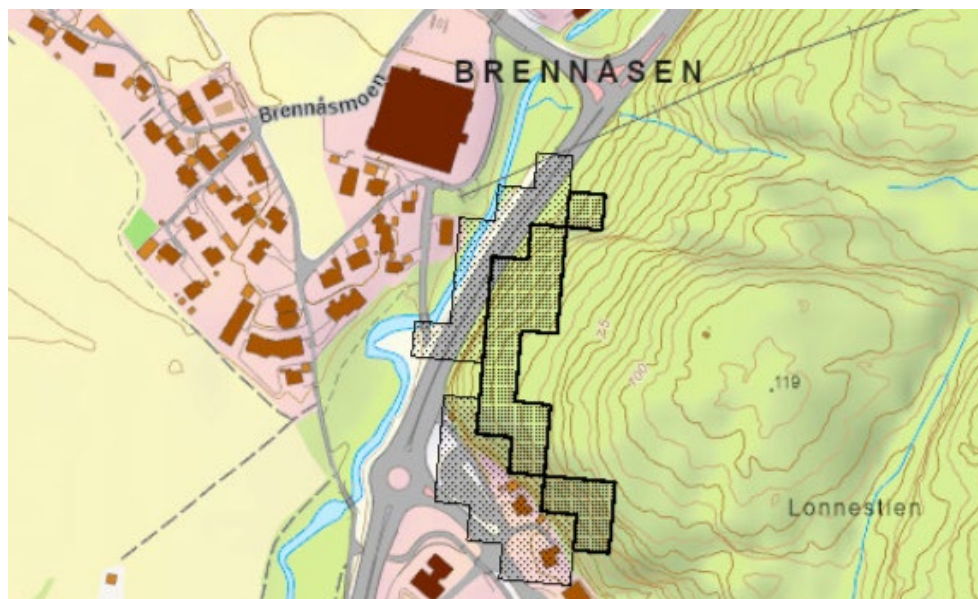
Figur 4 Utklipp av [www.temakart.nve.no](http://www.temakart.nve.no) Aktsomhetskart for steinsprang
