Tumbergs Grus AB

Samrådsunderlag Utfyllnad av täktområde, Tumberg

Projektnummer: 25-056
Dokumentnummer: 25-056-02
Datum: 2026-03-02

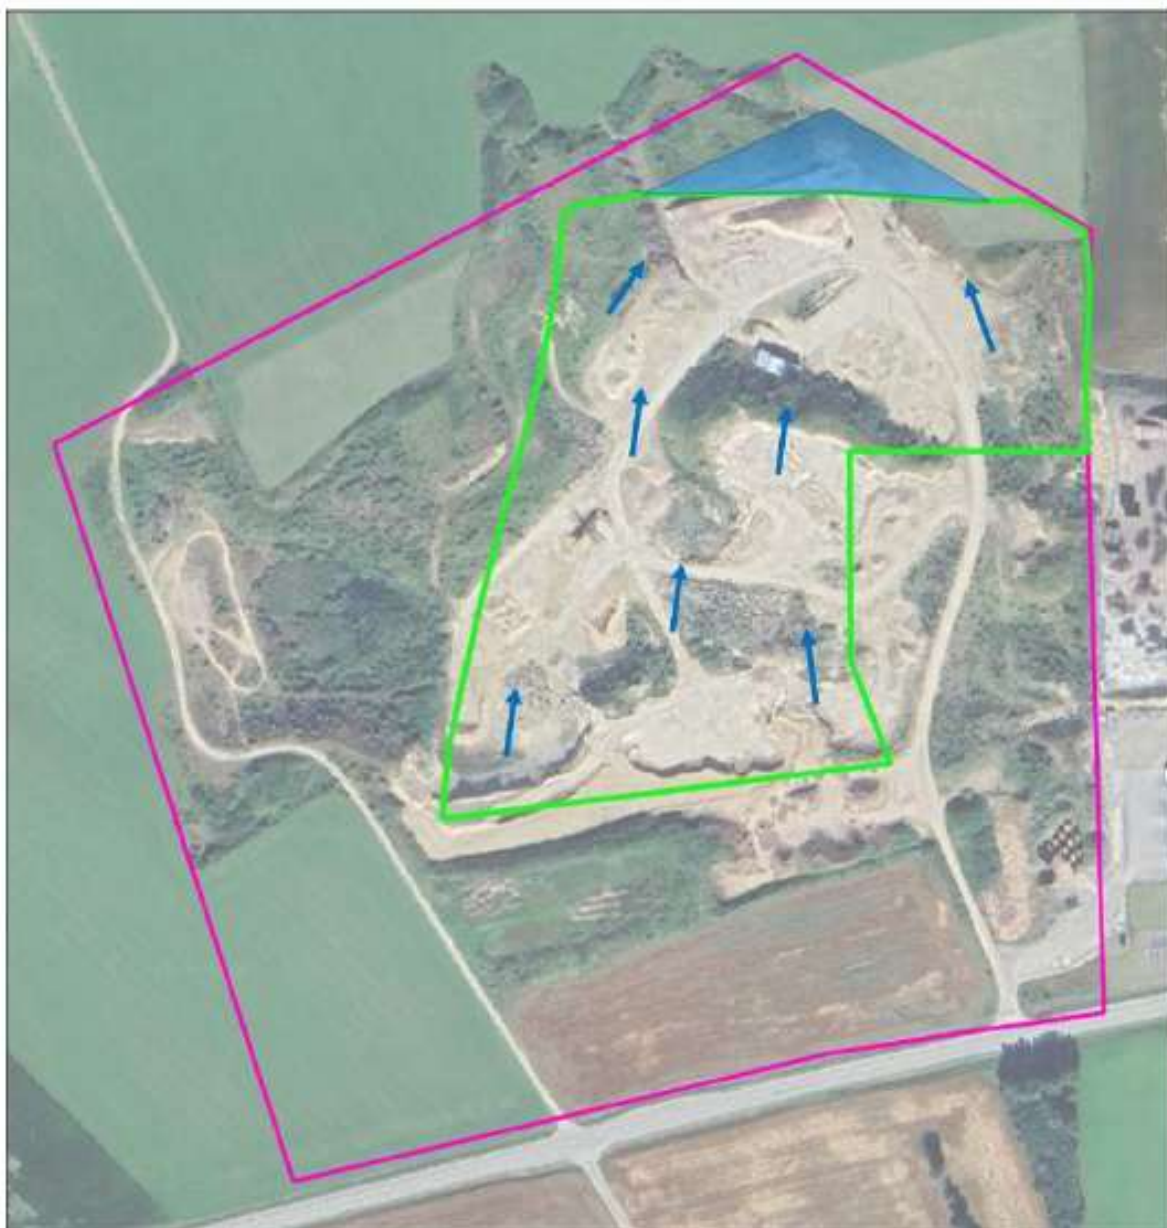
Figur 16. Illustration av hantering av avrinnande dagvatten från det planerade utfyllnadsområdet, blå pilar visar ytavrinningsriktning. Placering av planerat dammsystem visas med transparent blå färg. Planerat verksamhets- och utfyllnadsområde är markerat i magenta respektive grönt. Kartkälla: Google 2026.

Dammsystemet kommer att utgöras av två dammar där den första dammen i flödesriktningen anläggs som en tät konstruktion. Efterföljande damm utformas som en infiltrationsdamm. Dammsystemet kommer att utformas för avskiljning av suspenderade ämnen, flödesutjämning samt infiltration, se Figur 17 för principskiss.

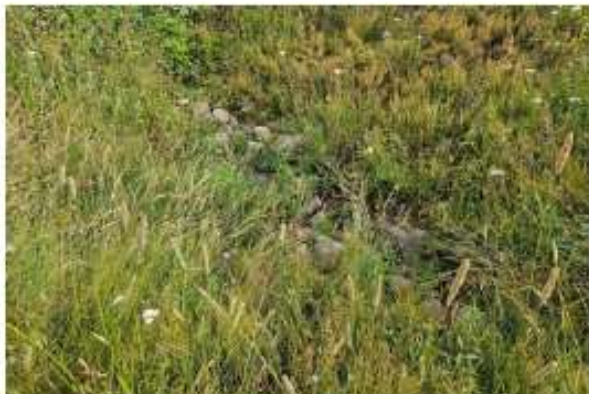
Stenhög inom en åker i form av gräsvall. Eventuellt ligger stenarna över en gammal brunn.

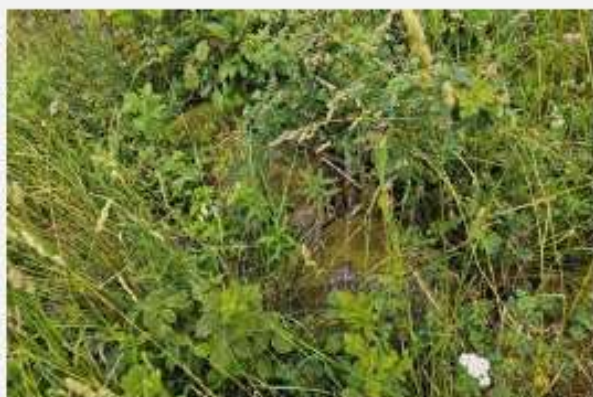
Låg, en sten hög, stenmur som är igenväxande av fält- och buskskikt vilket gör den svåridentifierad.

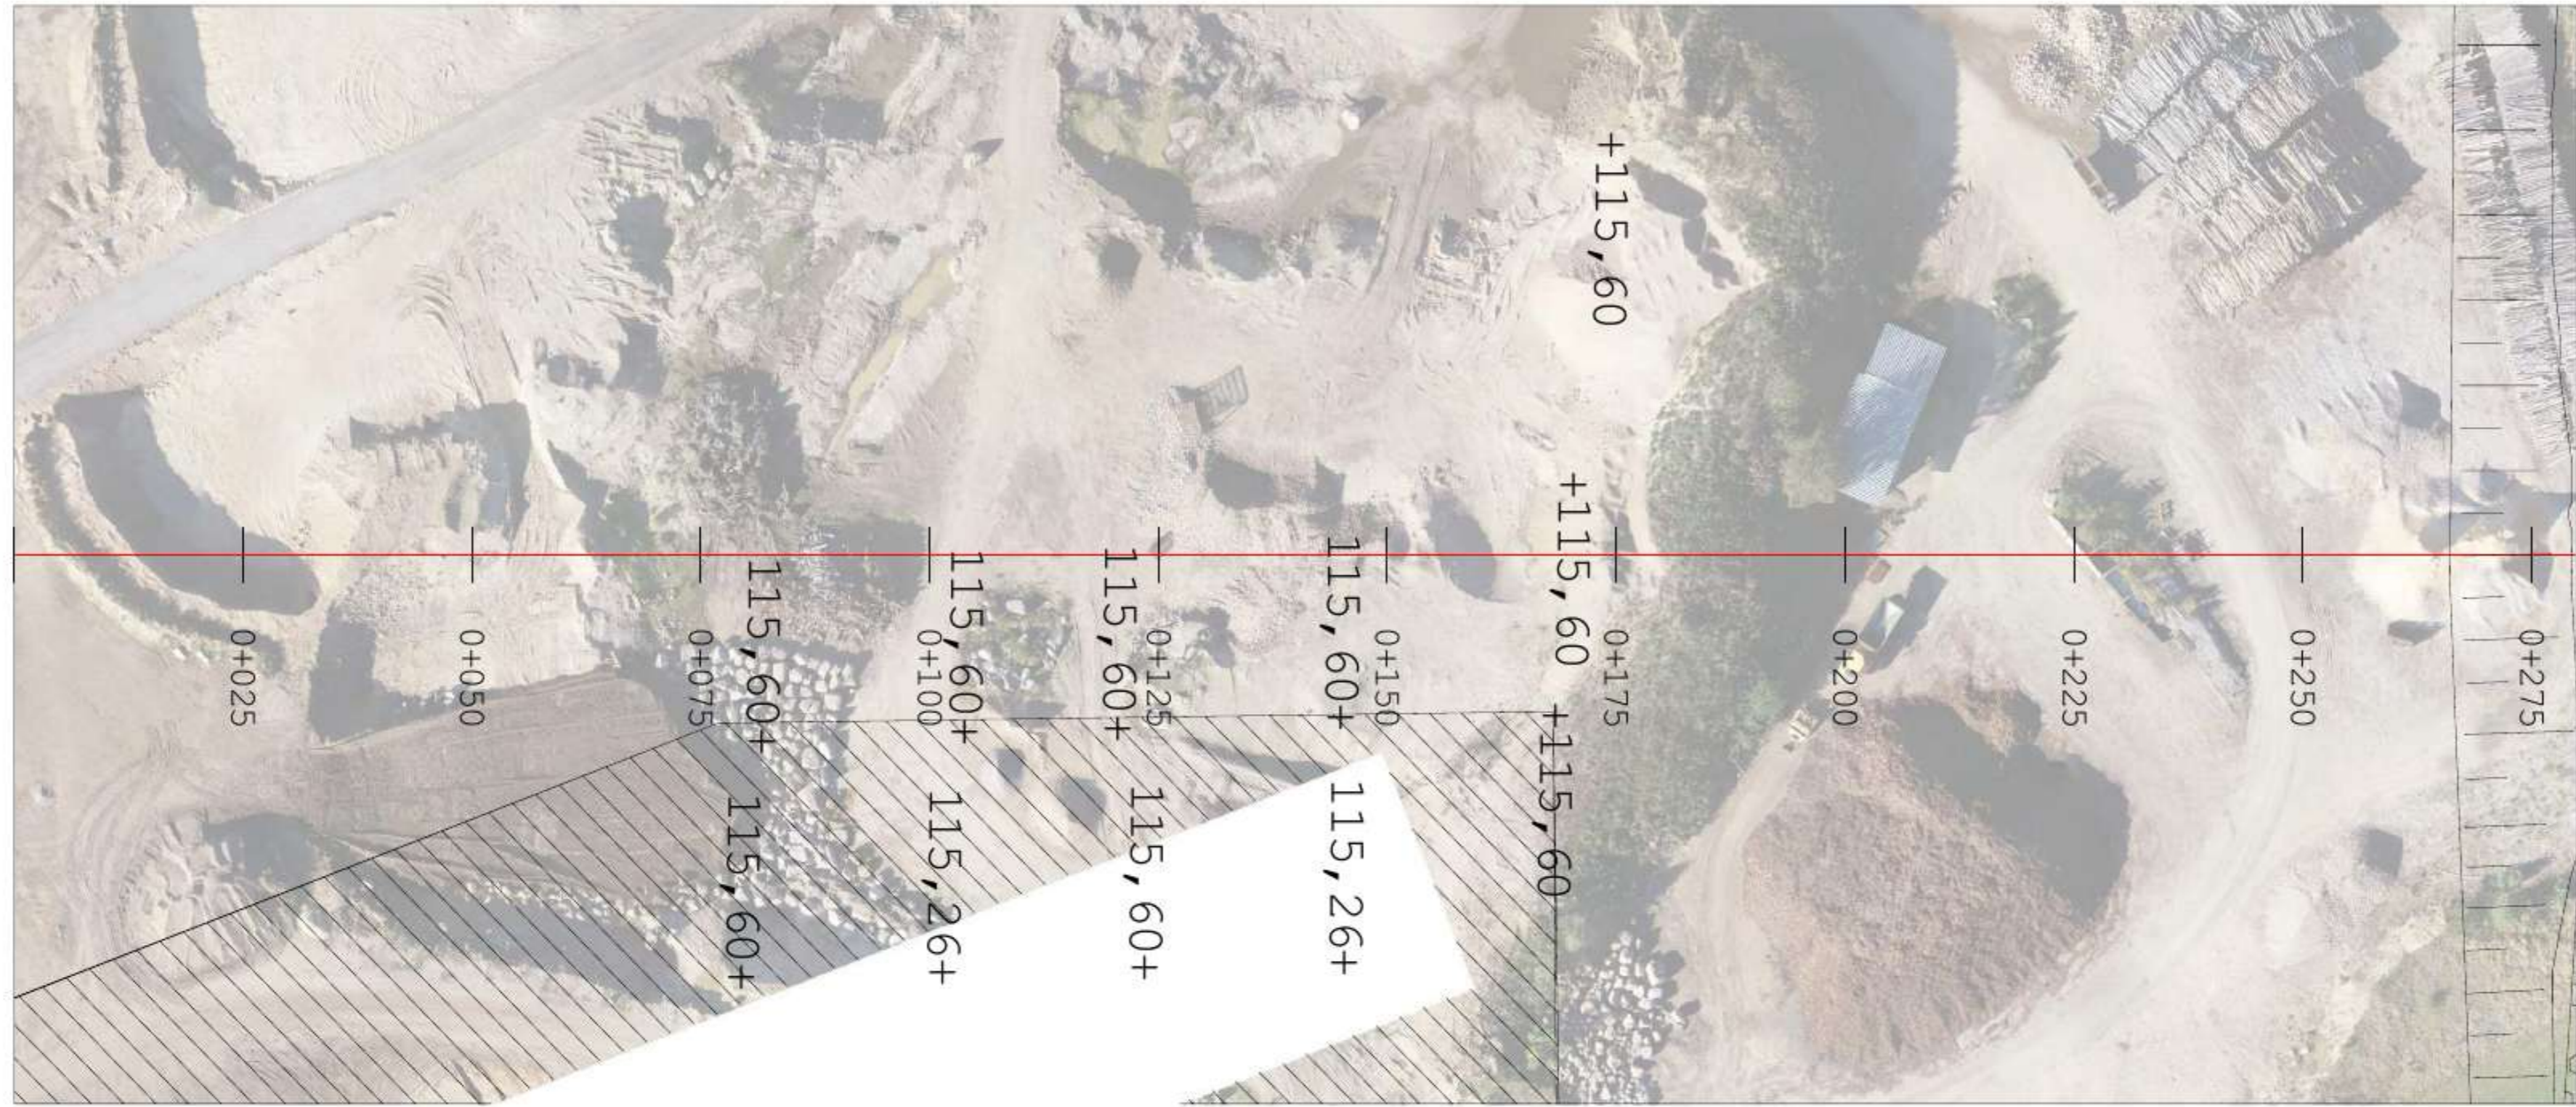
Skilnad i M	Befintlig mark	Markplanering	Sektion	+99,000
0,48	114,75	115,23	0+000	
5,00	110,16	115,16	0+025	
4,15	111,05	115,20	0+050	
8,12	107,18	115,30	0+075	
9,55	105,83	115,38	0+100	
9,91	105,56	115,46	0+125	
7,43	108,11	115,54	0+150	
4,29	111,27	115,56	0+175	
12,24	103,17	115,41	0+200	
12,73	102,52	115,25	0+225	
13,34	101,76	115,10	0+250	
3,72	102,82	106,54	0+275

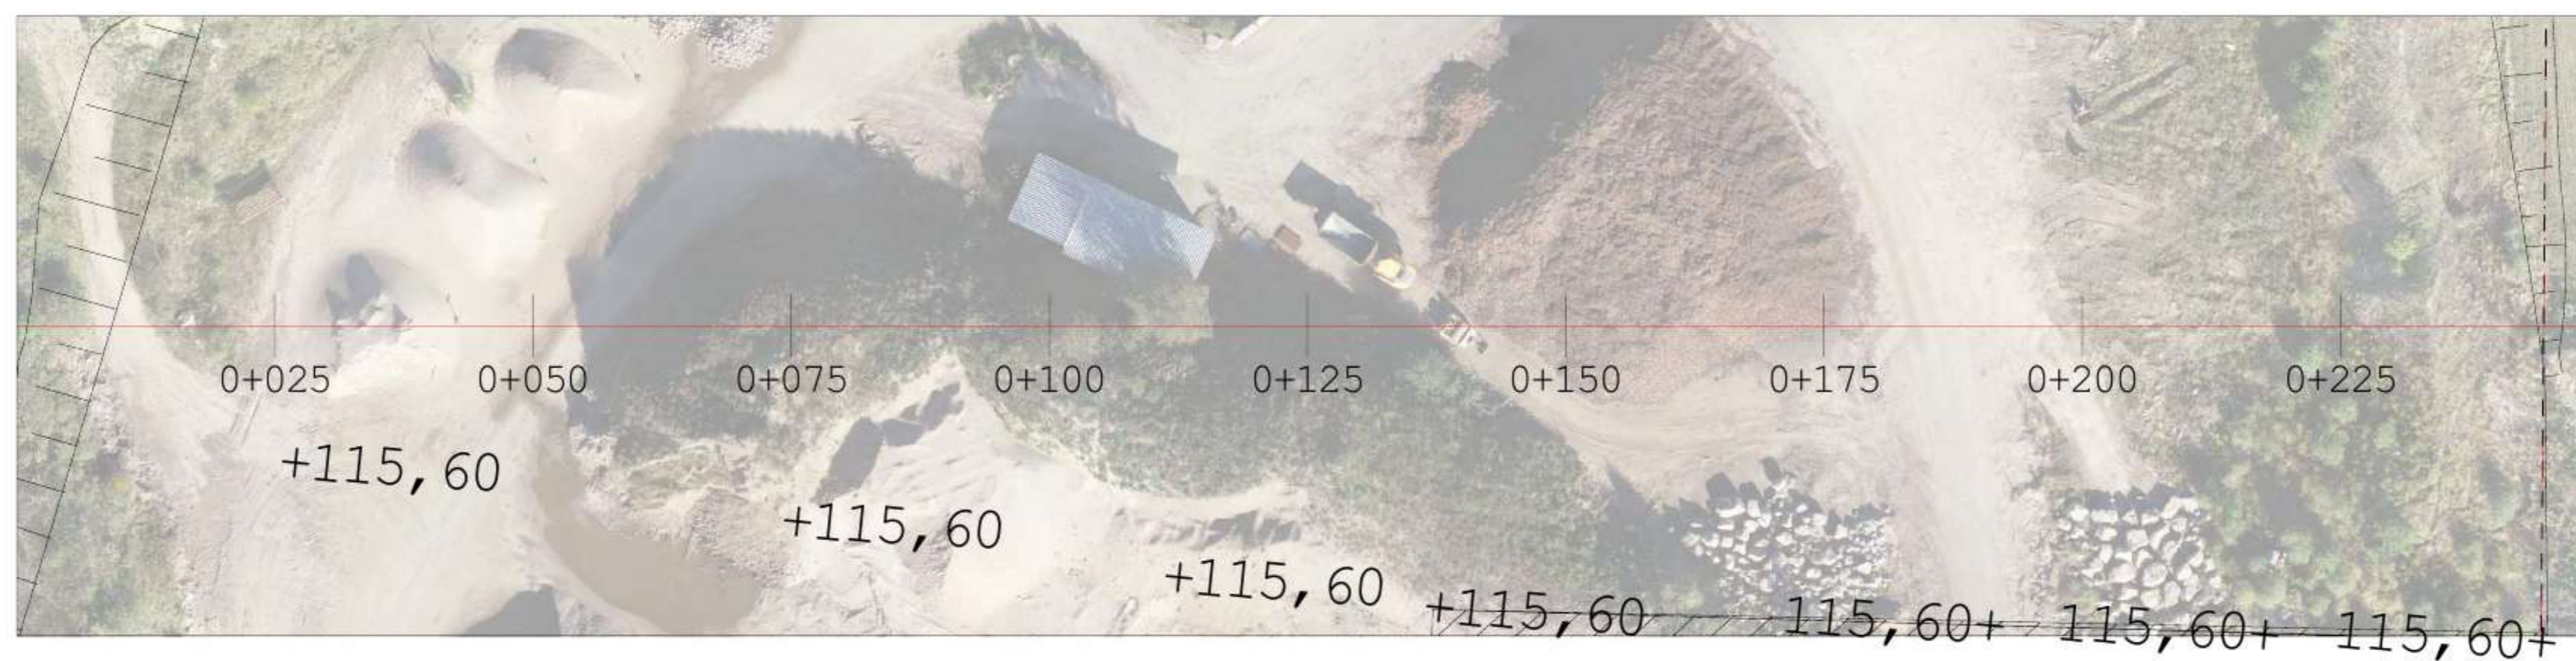
BET	ANT	ÄNDRINGEN AVSER	DATUM	SEN
SYSTEMHANDLING				
Fyllnad för industriområde Värgårda Östra				
<input checked="" type="checkbox"/> L				
UPPRAG NR	RTAD/KONSTR AV	HANDLAGGARE		
	F. Broberg	M. Falk		
DATUM	ANSVARIG	SveDen/SWEREF99		
2026-02-04	F. Broberg	Zen 13 30		
Profil 2				
SKALA	NUMMER	BET		
	M-30-2-02

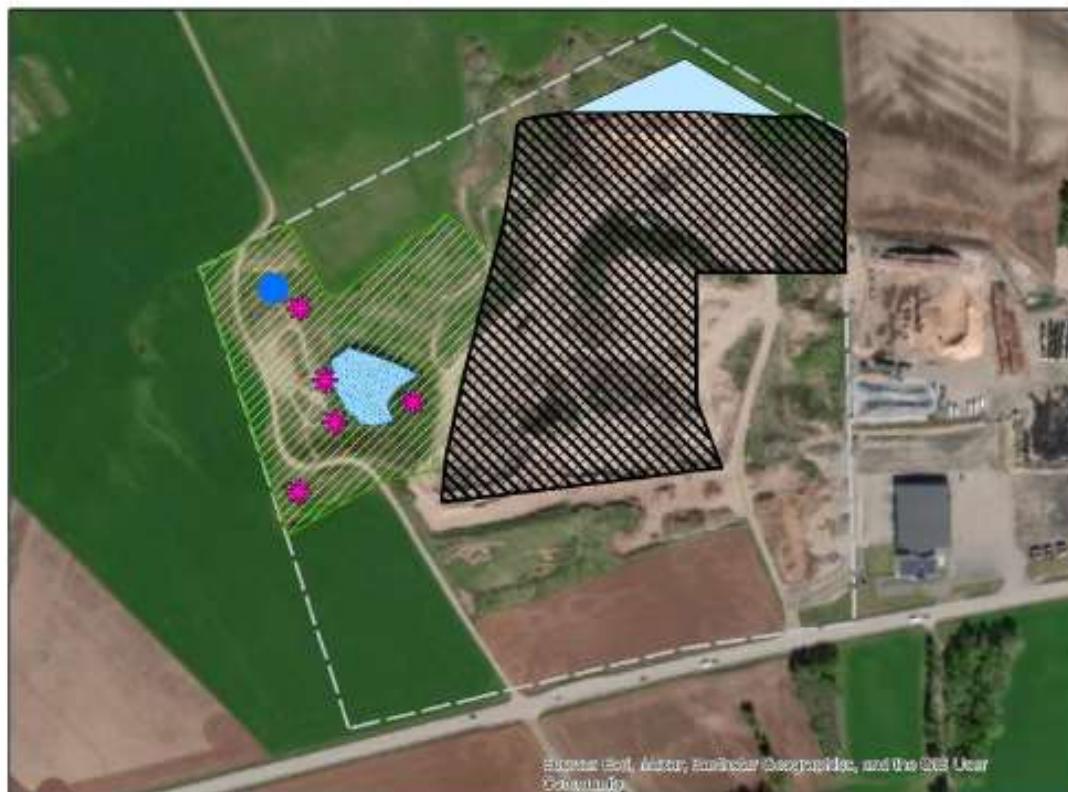
Figur 2. Skydds- och förstärkningsåtgärder för groddjur och fåglar. Skyddsområdet har en yta om cirka 2,80 hektar. Platsmarkering av nya övervintringsplatser och småvatten är endast förslag och kan justeras i fält efter lämplighet med avseende på terräng och genomförande.

Skyddsåtgärderna ovan syftar till att bevara goda möjligheter för att groddjurspopulationerna långsiktigt ska finnas kvar i området, trots igenfyllnad av grustäkten inom vilken verksamhet pågår idag samt delar av igenväxningsmarken i norr. Givet dessa skydds- och förstärkningsåtgärder görs bedömningen att den kontinuerliga ekologiska funktionen för groddjur bibehålls eller blir bättre jämfört med dagens situation (med ytterligare ett småvatten

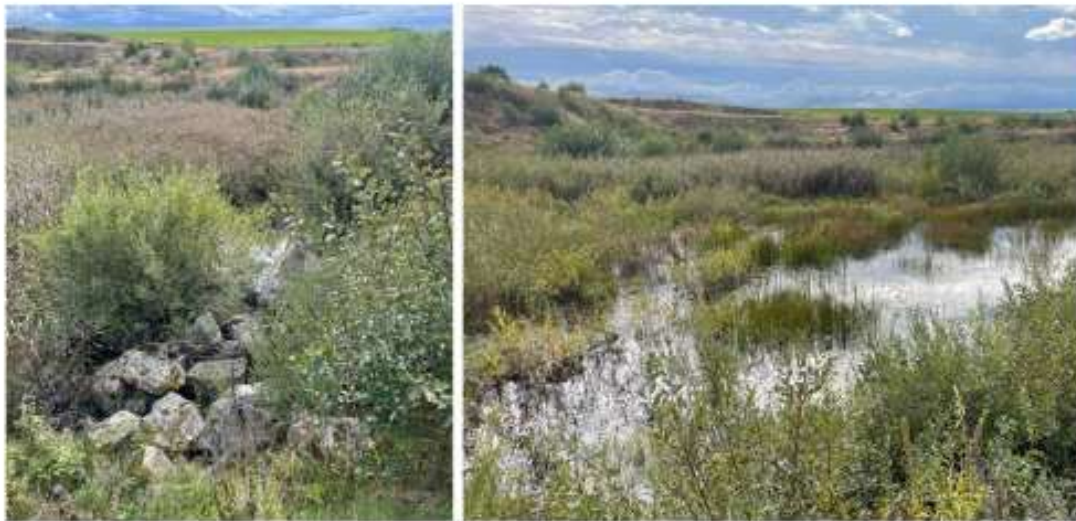
Figur 3. Befintligt småvatten med stenrösen i dess norra kant. Runt om småvattnet finns högrötsvegetation varat med sandblottor och skärningar.

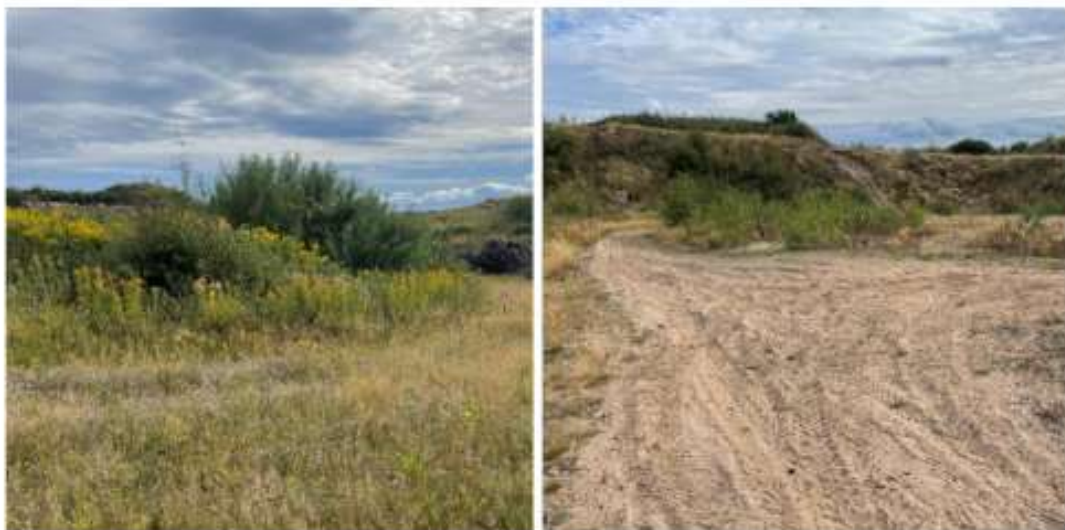
Figur 4. Igenväxningsmark av tidigare grustäktsområde. Del av området nyttjas för motorsport.

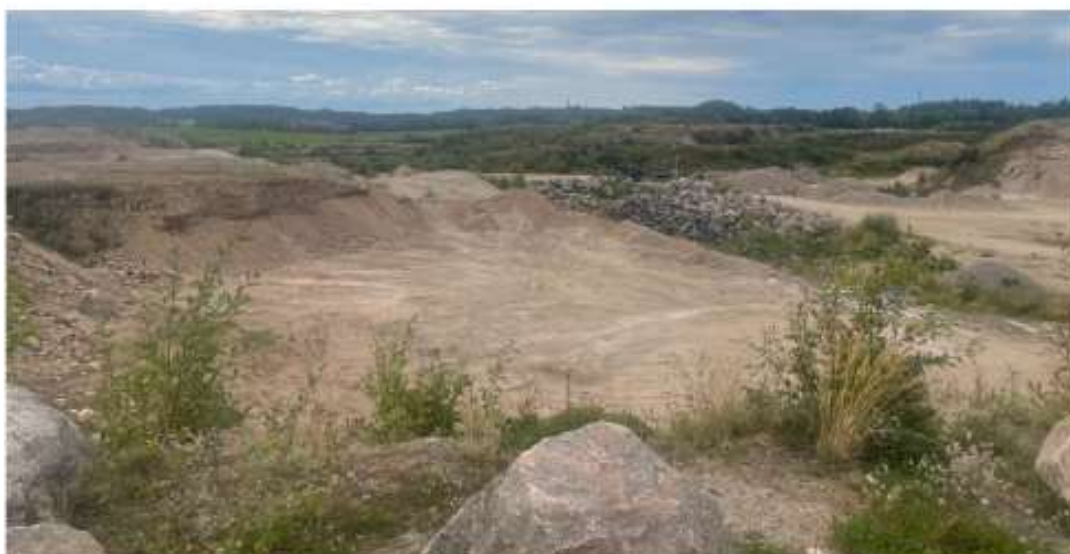
Figur 5. Vy över den aktiva delen av grustäkten.

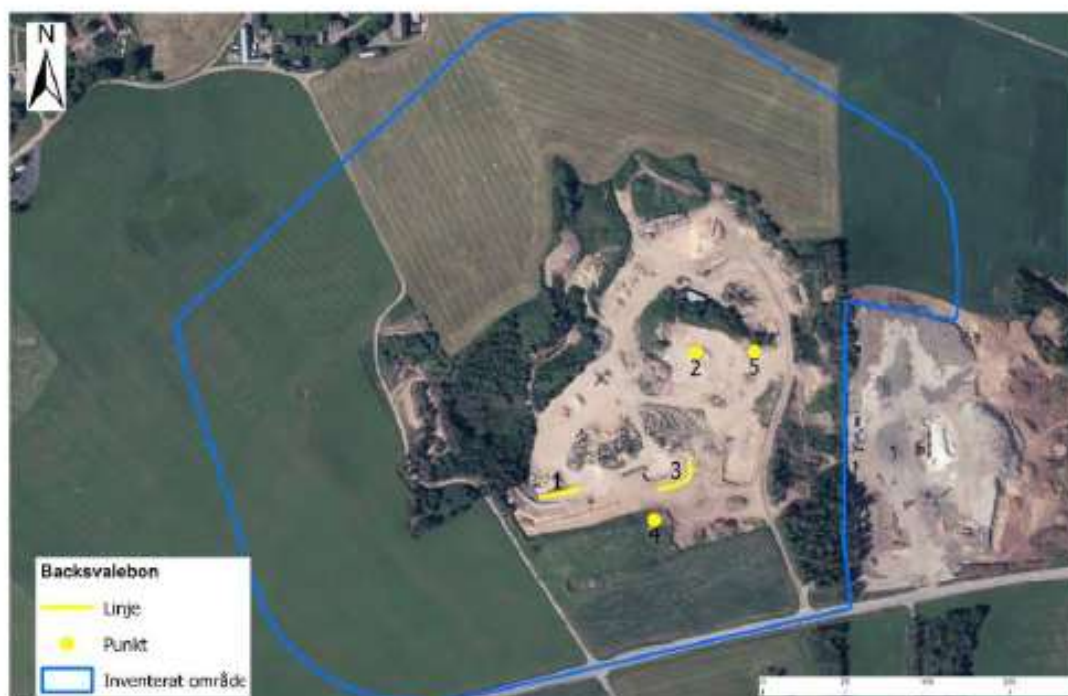
Figur 6. Noterade backsvalebön i samband med fågelinventeringen 2024 (karta från Lind 2024).

Det aktiva grustaget har vid flera tillfällen skapat slänter som backsvala byggt bo i (Figur 6 och 7). Backsvalan är rapporterad inom området under flertal år från 2015 fram till 2025 och backsvalebön har karterats i samband med fågelinventeringen (Lind 2024), se Figur 6.

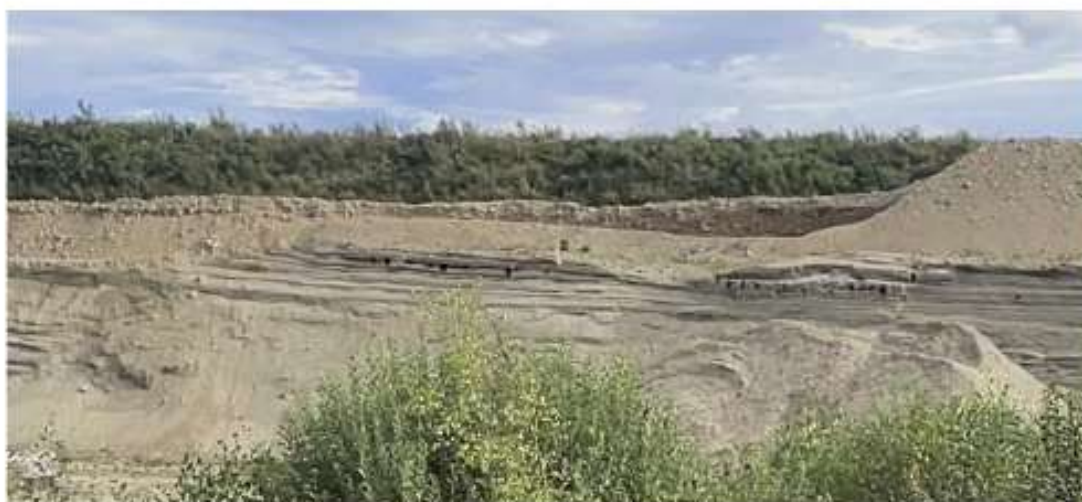
Figur 7. Slänt inom grustakten där backsvalar byggt bon.

I samband med utfyllnad av området kommer dessa slänter försvinna vilket riskerar att backsvalan inte kommer finnas kvar inom området. Eftersom lämpliga häckningsbrinkar inte finns i den direkta närheten (som är kända i samband med genomförandet av denna artskyddsutredning) samt då backsvalan är en hotad fågelart (sårbar) bedöms åtgärden försvåra för backsvalan att återupprätta populationen till en tillfredställande nivå (punkt 4b i 4 § ASF).

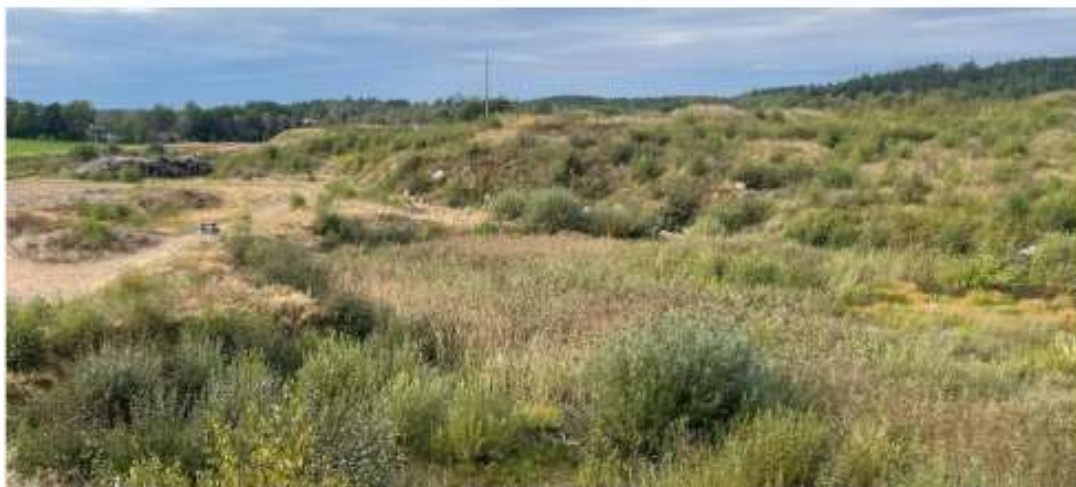
Figur 8. Partier med vass, videbuskar och högrötsvegetation runt våtmarken.

Inom skyddsområdet för naturmiljö finns en befintlig våtmark, bitvis med utvecklade vassbestånd (Figur 8). Arten är rapporterad som *noterad* senast 2016 i artportalen, och därtill observerade Lind (2024) sävspurv i samband med häckfågelinventeringen där arten bedöms häcka inom våtmarksområdet. Våtmarksområdet och dess direkta närmiljö (med fuktgynnad vegetation av vass och videbuskar) kommer finnas kvar och förutsättningarna för sävspurv bedöms ej försämrats till följd av anläggning av ny industrimark. Därav bedöms ej förbuden i artskyddsförordningen aktualiseras.

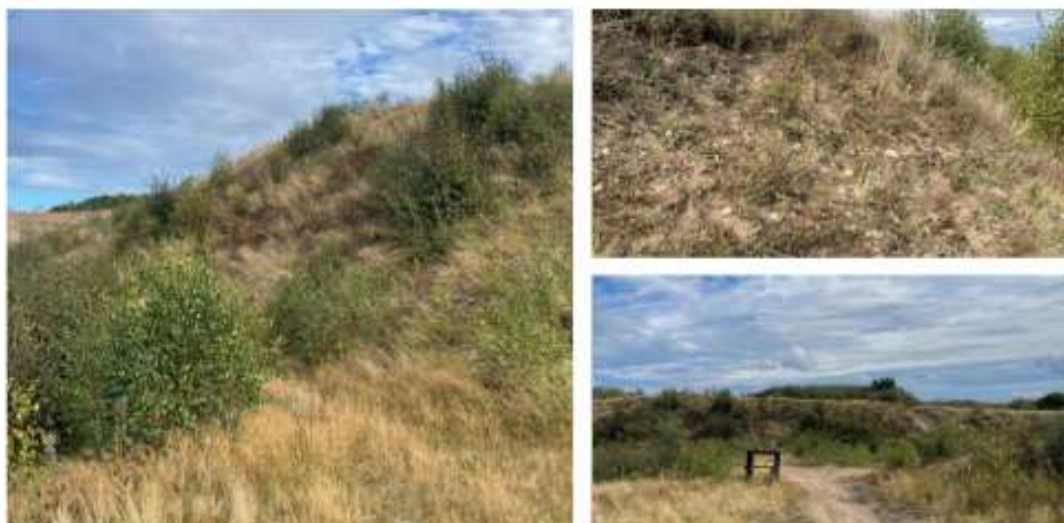
Figur 9. Vegetationsklädda slänter och skärningar med blottad sand och grus, inklusive körspår från motorsport, skapar förutsättningar för flertal insekter.

Värderna för insekter finns inom hela igenväxningsmarken men möjligen främst i den västra delen där även en viss grad av motorsport utförs. Detta skapar ett slitage på marken som hämnar igenväxningen och skapar blottad, varm och solexponerad mark. Inom berört område i utredningsområdet så bedöms slitaget vara måttligt och därmed av positiv betydelse för biologisk mångfald. I det fall slitaget blir kraftigt kan en motsatt effekt för biologisk mångfald uppstå, som alltså missgynnar densamma. Körning med motorfordon bör helt undvikas i våtmarksområdet men kan alltså vara gynnsamt på de torrare partierna.
