# VHV-BAUSCHADENBERICHT

**HOCHBAU 2019/20**

# **VHV-Bauschadenbericht**

## **Hochbau 2019/20**

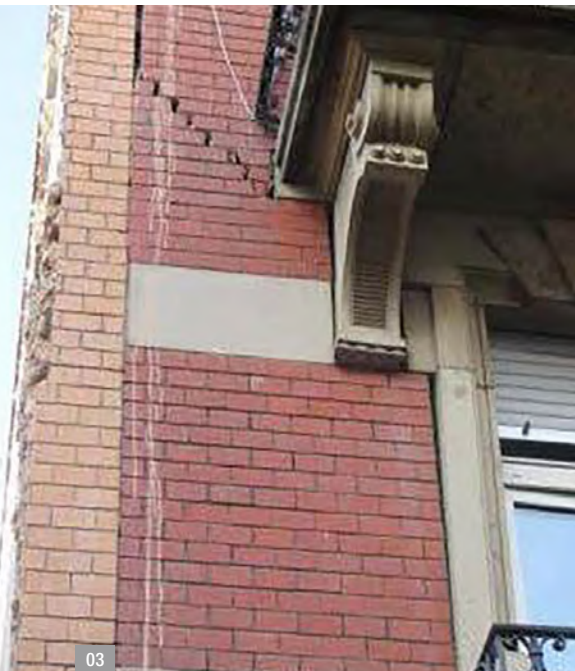
**Abb. 03:** Teilabriss der Wand

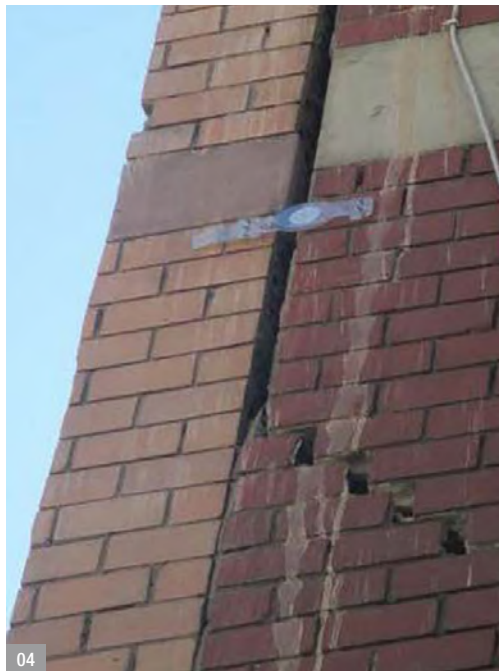
**Abb. 04:** Teilabriss der Wand

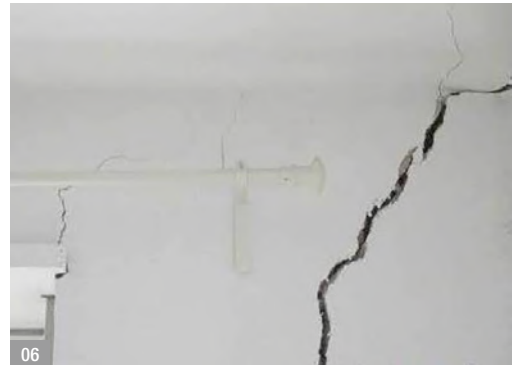
**Abb. 06:** Teilabriss der angrenzenden Fassaden-/Außenwandbereiche

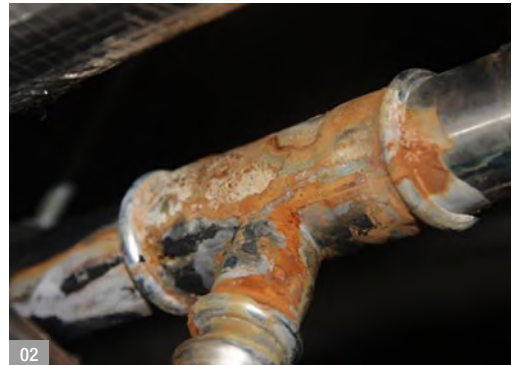
**Abb. 02:** Korrodiertes Fitting (vgl. Abb. 01)

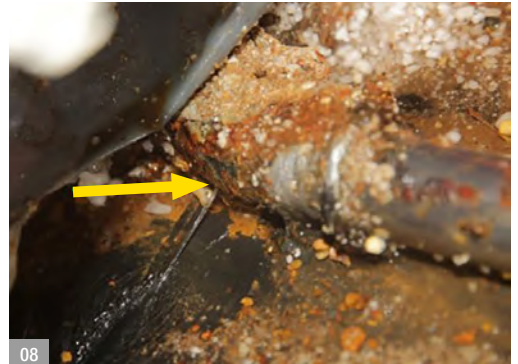
**Abb. 08:** Korrodiertes Fitting (vgl. Abb. 07), Detailsicht

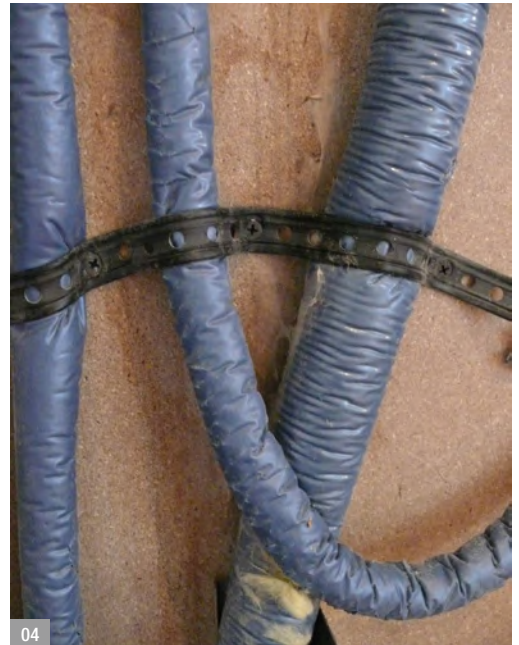
**Abb. 04:** Wasserablaufspuren und mikrobieller Befall

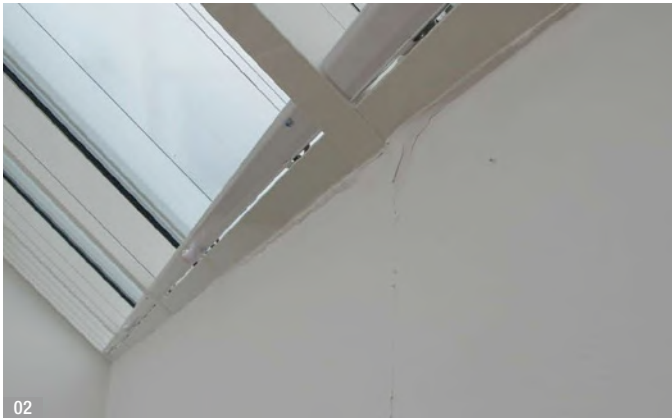
**Abb. 02:** Rissbildungen zwischen Glasdach- und Innenwandkonstruktion

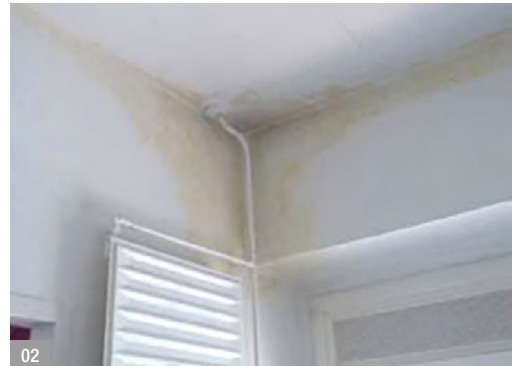
**Abb. 01:** Beschädigte Badezimmerdecke, Verfärbungen und Wasserablaufspuren

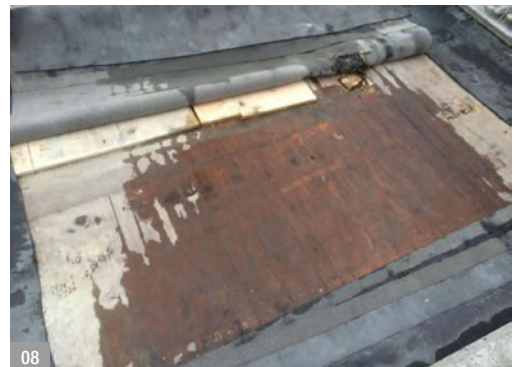
**Abb. 08:** Unterlaufene Notabdichtung, Blick auf die durchfeuchtete Deckenkonstruktion

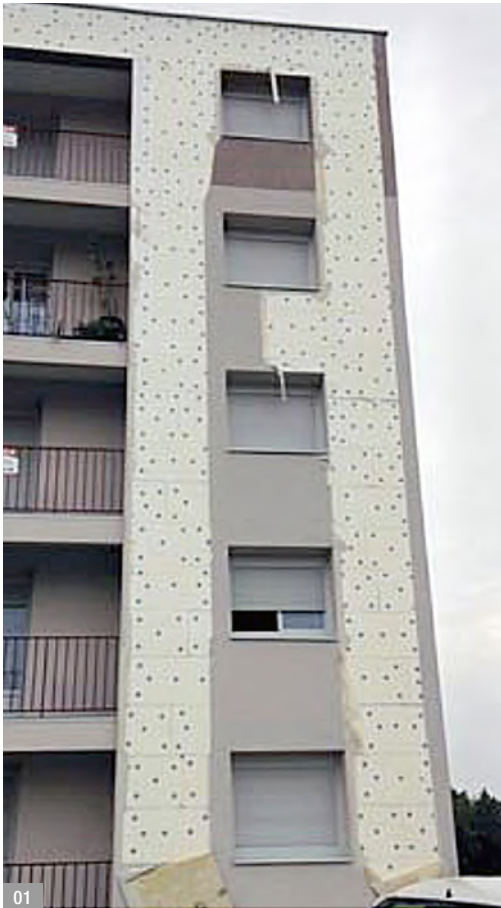
**Abb. 01:** Hier ist das WDVS wegen mangelnder Haftung des Grundputzes auf extrudiertem Polystyrolschaum (EPS vergilbt) heruntergerutscht. (Haltbarkeit/Lebensdauer des EPS nicht beachtet) [Foto: AQC]

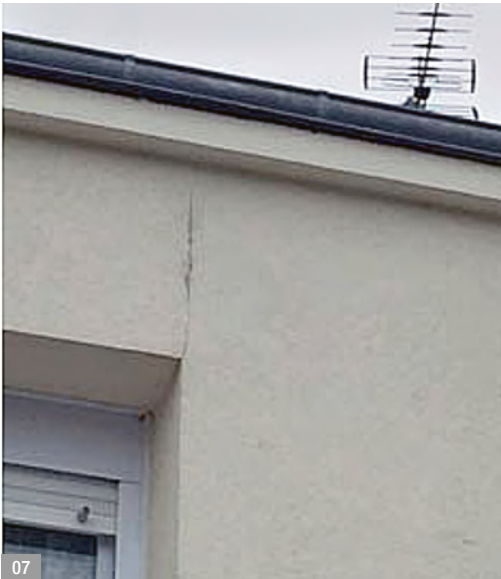
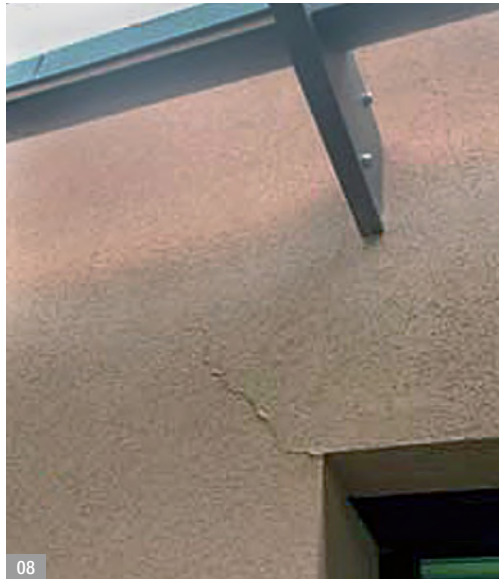
**Abb. 07 und 08:** Häufiger Schaden: Ecken von Fensterlaibungen ohne Verstärkung zum Beispiel durch ein Vlies oder ohne L-förmigen Zuschnitt der Dämmplatte [Foto: AQC]

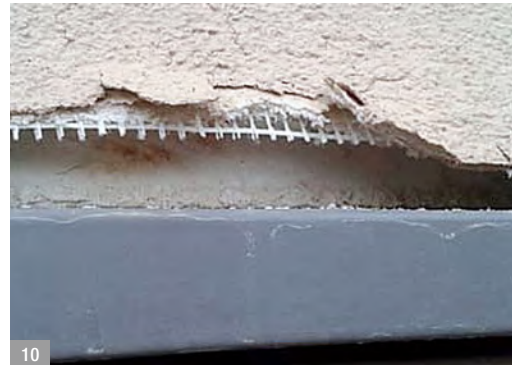
**Abb. 10:** Totalschaden am WDVS mit ausgewaschenem Grundputz [Foto: AQC]

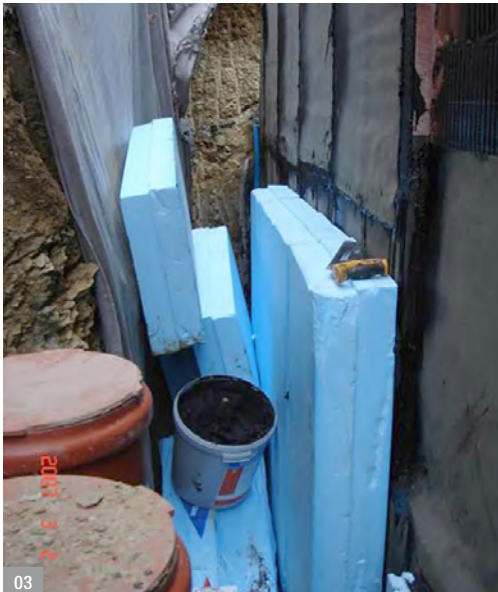
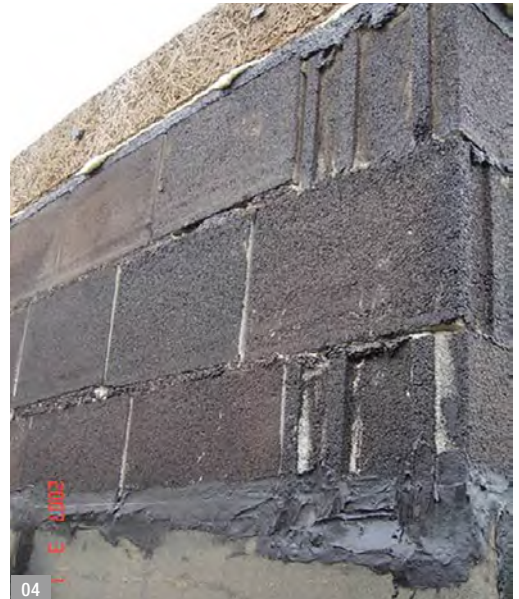
Abb. 03 und 04: Schadenbeispiele für Abdichtungen an erdberührten Bauteilen [Foto: ofi]
