"Historia y ocurrencia de los deslizamientos generados por lluvia en Guatemala, Centro América"

Edy Manolo Barillas

Con la asesoría y dirección de Jeff Coe, U.S. Geological Survey, Central Geologic Hazards Team, Golden, Colorado, 80401, jco@usgs.gov

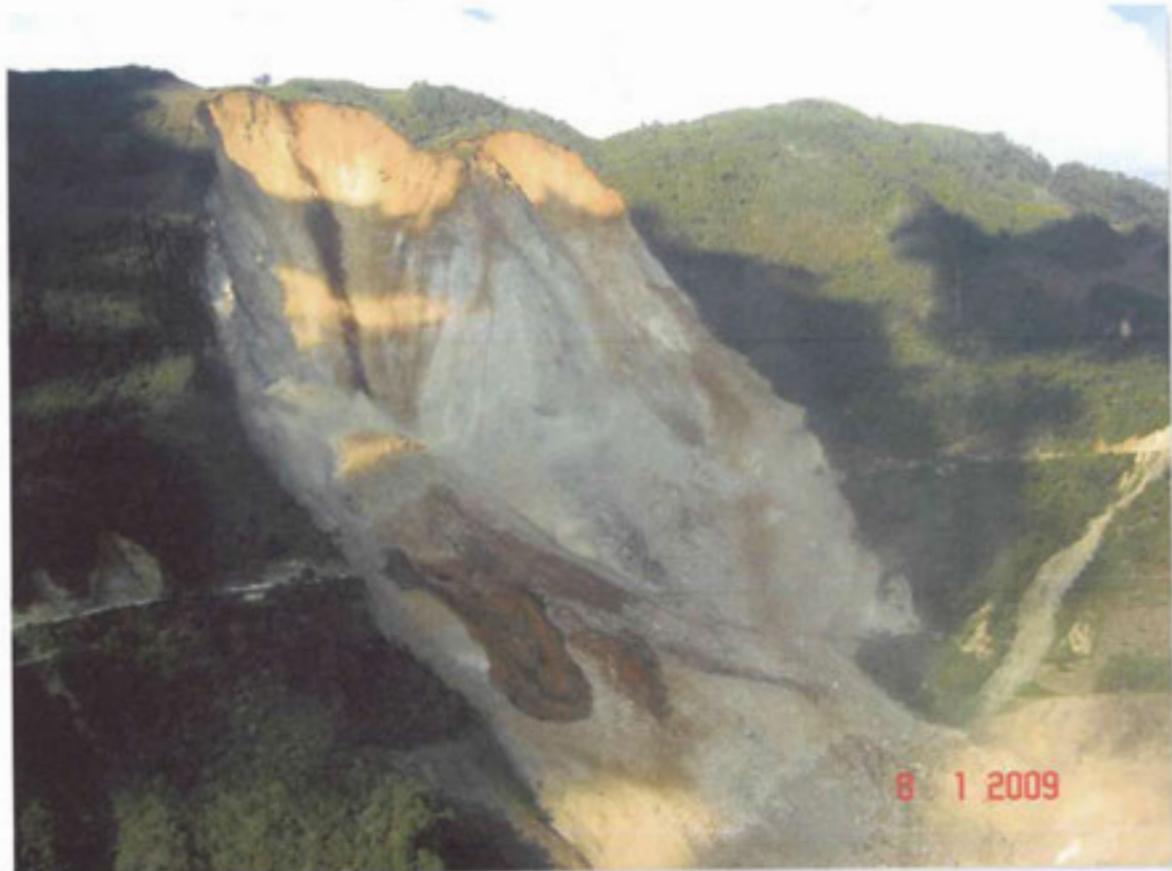
Vista desde el sur-oeste de la corona y cuerpo principal del mega-deslizamiento de Los Chorros en San Cristóbal Verapaz, Guatemala. Autor: Manolo Barillas.

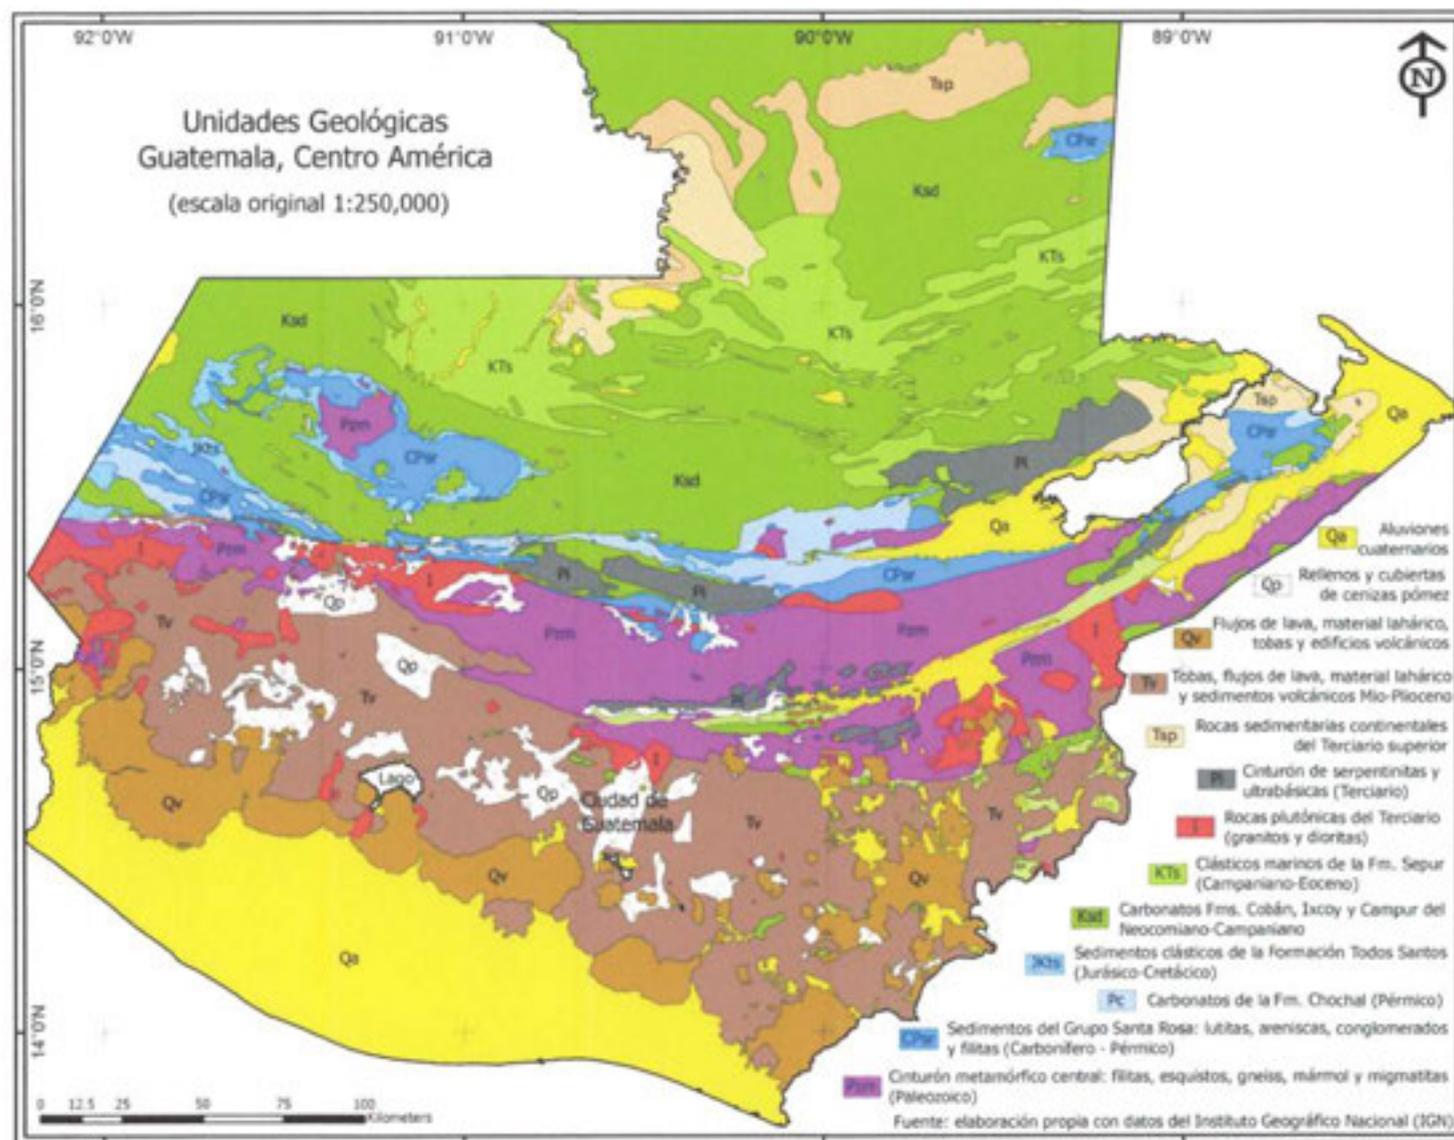
Figura 3. Mapa Geológico de la República de Guatemala.

La secuencia geológica reciente incluye rocas intrusivas de composición granítica y diorítica del Terciario que afloran principalmente en la zona occidental y oriental del país. Una de las secuencias con mayor cobertura en todo el territorio nacional corresponde a los depósitos volcánicos de caída Terciario-Cuaternario que incluye intercalaciones de tefra como pómez y cenizas. Esta secuencia de depósitos volcánicos, se derivó de la intensa actividad eruptiva del Cenozoico a lo largo de la cadena volcánica así que también incluye las lavas, tefra y depósitos de avalancha de los grandes estratovolcanes y otras estructuras volcánicas (Reynolds, 1980). Asociados con la actividad tectónica del Cretácico tardío, se presentan diversos cuerpos elongados de rocas ultra-básicas, principalmente serpentinitas y jadeítas de edad Terciaria, en la frontera entre los bloques Maya y Chortí y la zona de sutura del Motagua (Donnelly et al., 1990).

El límite entre placas tectónicas, del tipo transcurrente, a lo largo de la zona de falla Polochic-Motagua ha generado los más recientes elementos estructurales mayores en dirección este-oeste, como las zonas de falla de Chixoy, Polochic, Motagua y Jocotán, y algunas estructuras de dirección aproximada norte-sur, como los grábenes de Guatemala o Ipala (Donnelly et al., 1990; Finch y Dengo, 1990). Los depósitos aluviales recientes, a lo largo de la costa del Pacífico y en los valles fluviales intermontanos complementan la panorámica geológica (ver Figura 3).

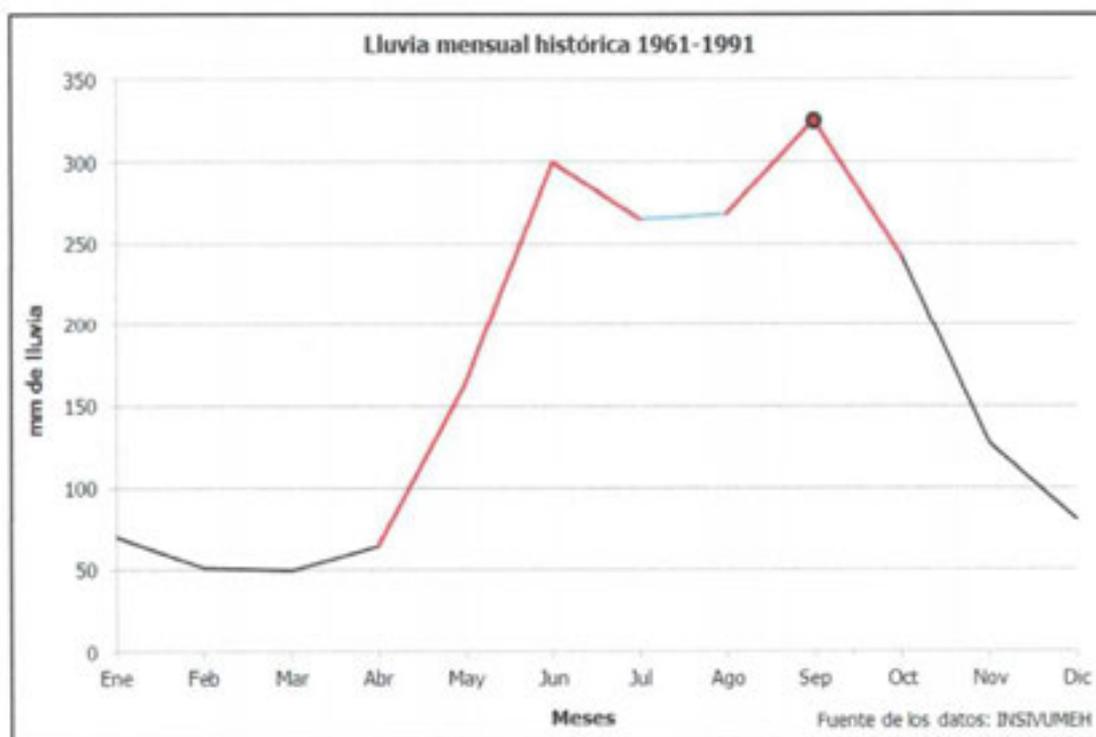
Figura 5. Gráfica de distribución de lluvia histórica (1961-1991) mensual: estación lluviosa entre mayo y octubre (línea roja); canícula entre julio y agosto (línea azul); mayores acumulados de lluvia entre septiembre y octubre (punto rojo).
Datos de lluvia en MARN-INSIVUMEH, 2001.

Como puede verse en la gráfica de la Figura 5, la distribución promedio histórica de la lluvia a lo largo de los 6 meses del invierno delinea un patrón con una primera fase de lluvias entre los meses de mayo y julio, un período de poca lluvia a finales de julio o principios de agosto (denominada "canícula") y una segunda fase, generalmente más intensa, entre la segunda mitad de agosto y hasta octubre. La época de tormentas tropicales y huracanes empieza el 1 de junio y finaliza el 30 de noviembre, siendo, normalmente, la segunda fase del invierno, la época más prolífica en formación de este tipo de fenómenos. En secciones posteriores se hará la distinción entre la lluvia del invierno "normal" y la lluvia de los "eventos extremos".

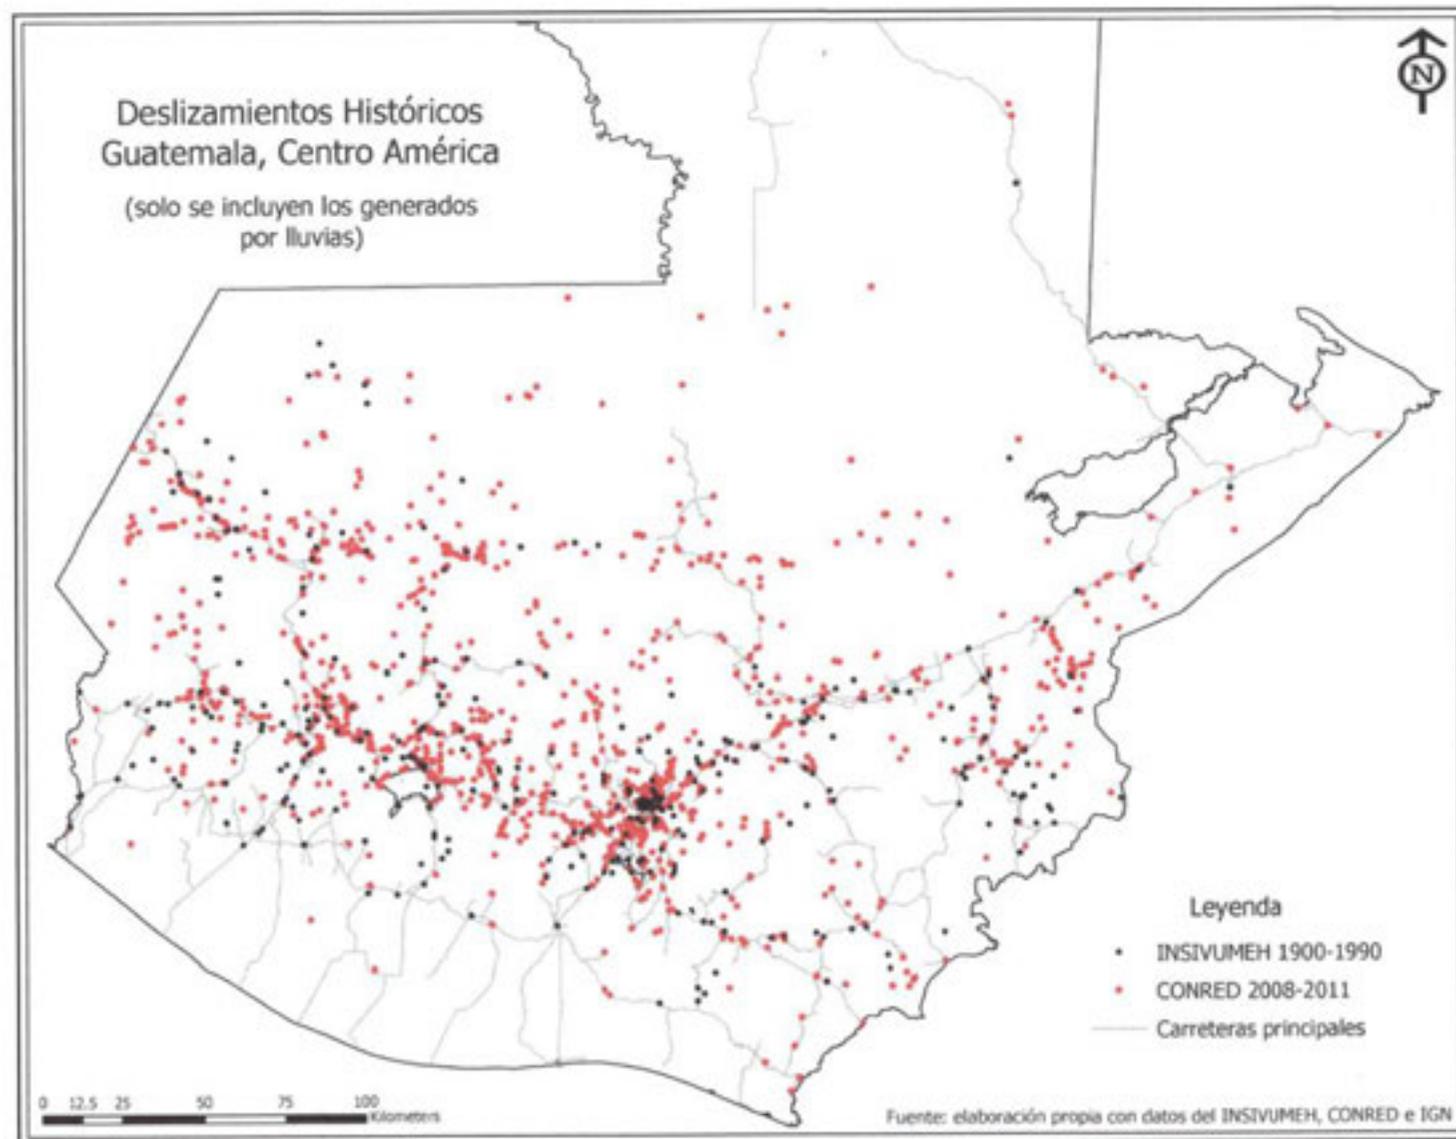
Figura 6. Ubicación de los deslizamientos históricos incluidos en las bases de datos de INSIVUMEH y CONRED.

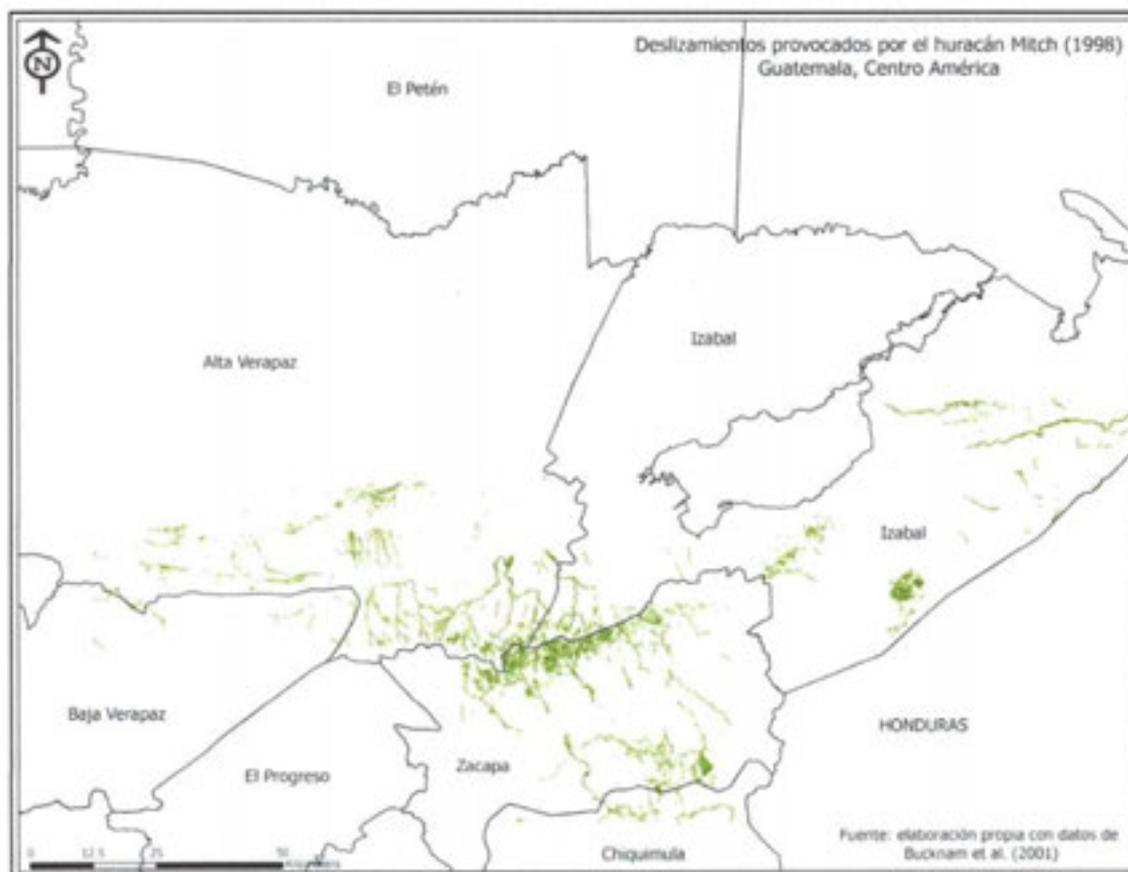
Figura 7. Mapa de distribución de los deslizamientos generados por el huracán Mitch (1998) en la zona nor-oriental de Guatemala.

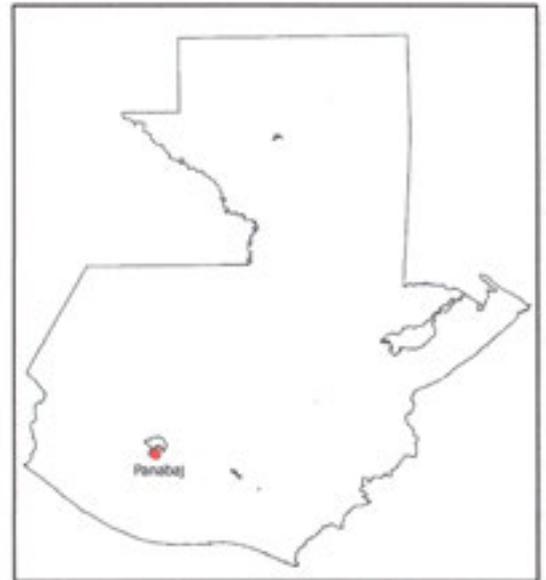
El catastrófico flujo de escombros de Panabaj, Sololá (2005).

Gran cantidad de deslizamientos fueron generados por las intensas lluvias asociadas con la tormenta tropical Stan en los primeros días de octubre de 2005. Los deslizamientos sucedieron principalmente en el altiplano occidental de Guatemala provocando pérdida de vidas humanas y un extenso daño a la infraestructura vial. Dentro de estos eventos sobresale el flujo de escombros que se originó en el flanco occidental del volcán Tolimán, al sur del lago de Atitlán en Sololá (5 de Octubre). Este gigantesco flujo de escombros sepultó parcialmente a los poblados de Panabaj y Tzanchaj, Santiago Atitlán, provocando la muerte de al menos 750 personas.

Según estimaciones de Connors y Sheridan (2006), este evento catastrófico movilizó alrededor de 360,000 metros cúbicos de una mezcla de arena, escombros de troncos, raíces de árboles y rocas de tamaño considerable. Este material fue depositado a lo ancho de la planicie aluvial en un área de aproximadamente 257,000 metros cuadrados (ver imagen abajo). A juzgar por las mediciones de campo realizadas por Connors y Sheridan (2006), el flujo de escombros pudo alcanzar velocidades promedio de 9.8 metros por segundo con lo cual, el recorrido desde su punto de iniciación en la parte alta del volcán hasta la zona poblada, habrá tomado alrededor de 6 minutos. Se estimó también una descarga de entre 1,200 a 1,500 metros cúbicos por segundo.

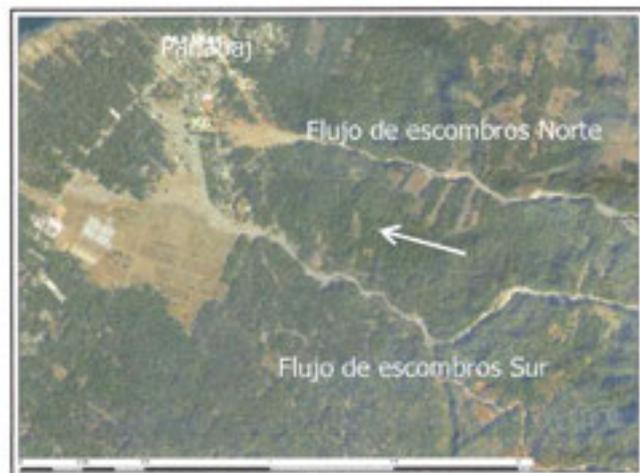
Vista aérea de la ubicación de los flujos de escombros y Panabaj

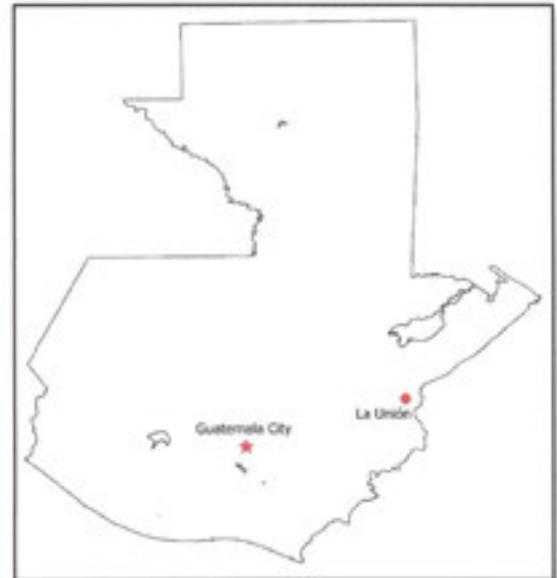
El deslizamiento en La Unión, Zacapa (2008).

El 20 de Julio del 2008 se generó un inmenso deslizamiento en la zona de entrada al casco urbano de La Unión, conocida como La Quebradona. La estación meteorológica La Unión reportó lluvia acumulada de 188.4 milímetros para el día del evento, cantidad muy por encima del promedio diario histórico del lugar. Según estimaciones de CP-Ingeniería de Materiales (2008) se movilizaron alrededor de 20 millones de metros cúbicos de escombros. Aparentemente, un grueso depósito coluvial en la parte alta de la quebrada inició el movimiento como producto de la sobre-saturación por infiltración del agua de lluvia. En corto tiempo, se originó un deslizamiento rotacional múltiple que movilizó la mayor parte de la ladera generando erosión y mayor inestabilidad en los flancos. El resultado fue un gigantesco flujo de escombros que, a lo largo de más de 800 metros, movilizó una gran cantidad de material rocoso, suelo, árboles y arbustos y provocó la destrucción parcial de la carretera de acceso desde Gualán.

Este deslizamiento fue el más relevante de todos los ocurridos en la zona urbana y alrededores de La Unión como producto de la lluvia ya mencionada. Aún así, los otros deslizamientos, aunque de menor extensión, también provocaron importantes daños a la infraestructura esencial entre ellas calles y avenidas, sistemas de agua y drenajes así como varias viviendas destruidas o con daños mayores.

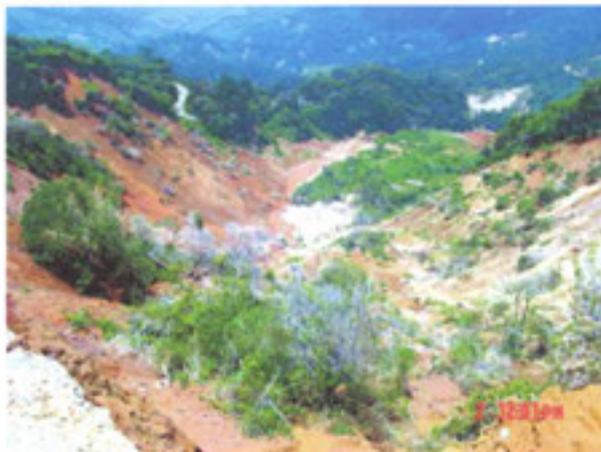
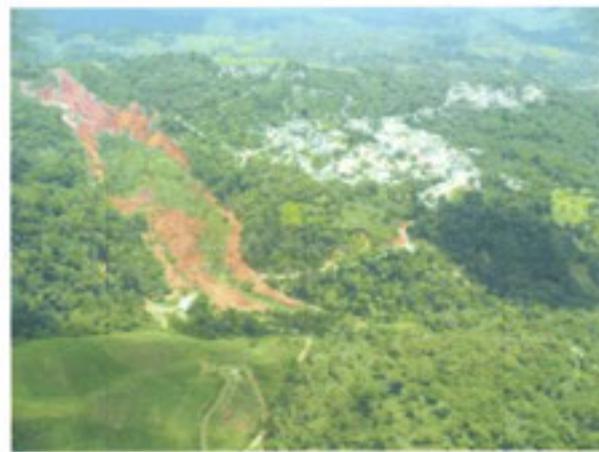
Vista ladera abajo del deslizamiento en La Quebradona (izquierda). Nótese los arbustos y material vegetal desplazados a lo largo de la quebrada. Vista panorámica aérea del mismo deslizamiento (derecha) – ambas fotografías proporcionadas por CONRED.

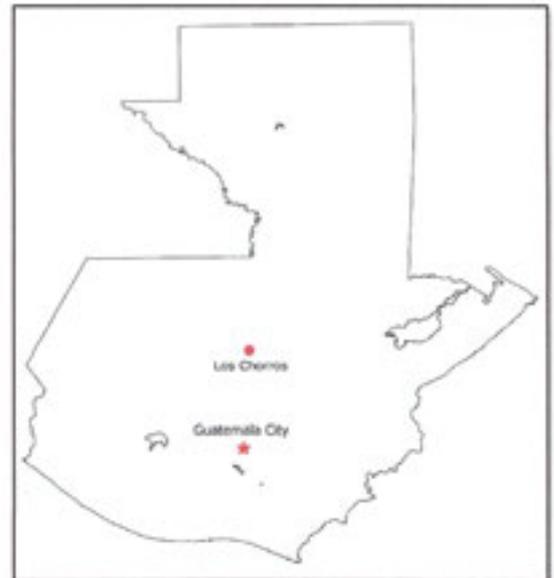
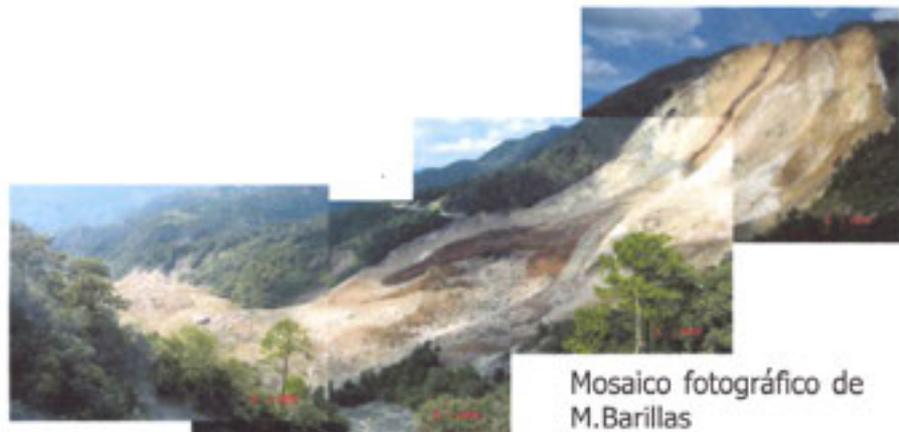
Mosaico fotográfico de M.Barillas

El deslizamiento ocurre en una zona geológicamente compleja que incluye la tectónica de la zona de falla de Chixoy (fallas, plegamientos y fracturas) y la secuencia calcárea-evaporítica de la Formación Cobán (calizas, dolomías y yeso). Además, la región sur de las Verapaces se caracteriza por sus altos niveles históricos de lluvia (entre 3,000 y 3,500 milímetros anuales). Según información de la CONRED, en los meses anteriores a la ocurrencia del deslizamiento, se realizaron trabajos de ampliación de la ruta nacional, principalmente, movimiento de material y reconfiguración de laderas.

Estos eventos provocaron la pérdida de 37 vidas, la desaparición de 23 personas y el impacto negativo a la dinámica socio-económica de la región. El bloqueo de la ruta nacional paralizó el intenso comercio entre los departamentos de Quiché y Huehuetenango con la zona de las Verapaces ya que no existe otra ruta alterna para la circulación de vehículos, mercancías y personas. A pesar del esfuerzo entre instituciones de Gobierno nacional y local, hasta la fecha, no ha sido posible encontrar una solución integral y final al impacto generado. Las últimas informaciones (CONRED, comunicación personal) dan cuenta de la ejecución de estudios geotécnicos para decidir si es más conveniente el rediseño de la ruta o la construcción de obras de mitigación y estabilización. A su vez, el Instituto Nac. de Electrificación (INDE) hace lo propio para proteger la integridad de las obras de la presa Chixoy, ubicada ladera abajo de la zona de acumulación de escombros.

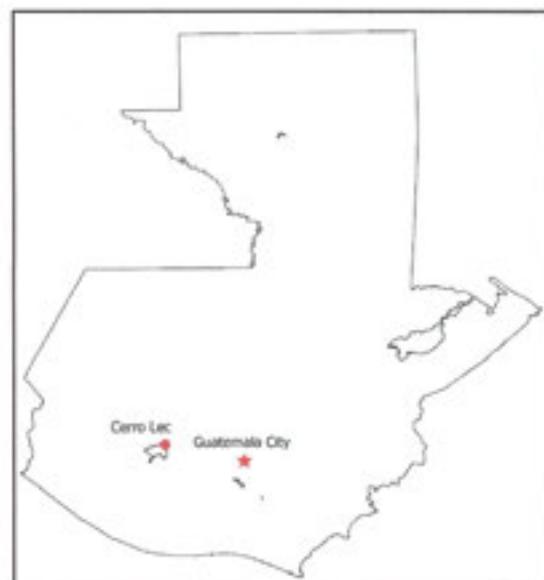
El "inquieto" Cerro Lec, San Andrés Semetabaj, Sololá (2009).

Según versiones de pobladores del lugar, los continuos movimientos de ladera del Cerro Lec podrían haberse iniciado durante el invierno del 2008 reportando grietas, deslizamientos y el escarpe del movimiento principal. Se determinó por parte de geólogos de la CONRED que la ladera inestable está en una zona de alta pendiente, con presencia de rocas volcánicas clásticas (tobas y bombas) y bajo la influencia de fallas y estructuras tectónicas locales (CONRED, 2009).

Aparentemente, el deslizamiento es del tipo rotacional con múltiples niveles de movimiento y escalonamiento. Se ha identificado el escarpe y cabecera principal del movimiento en la parte alta del cerro pero también se han reconocido otros movimientos laterales combinados con reptación y flujos de escombros. En algunos puntos, se han identificado grietas de hasta 25 m de largo y hasta 1 m de separación.

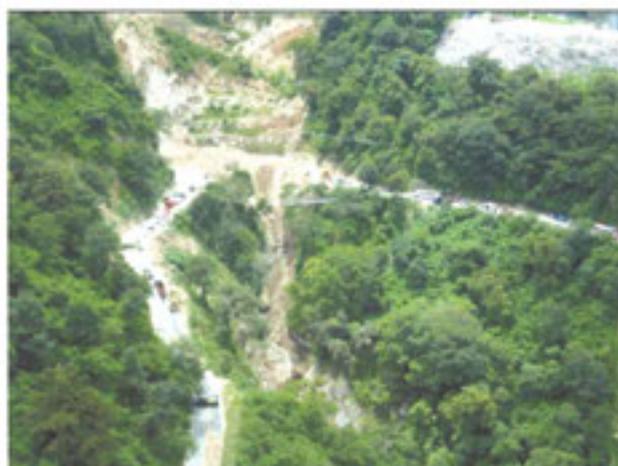
En algunos sectores del cuerpo deslizado se reconocen escarpes verticales de hasta 2.30 m de altura. Los diversos deslizamientos, principal y secundarios, depositan materiales sueltos (finos, gruesos y rocas de hasta 1.80 m de diámetro) en el cauce del río Patanatic, conocido localmente como La Quebrada, afluente del río Panajachel (ver fotografías). Estos materiales sueltos han sido arrastrados por consecutivas crecidas provocando erosión e impacto

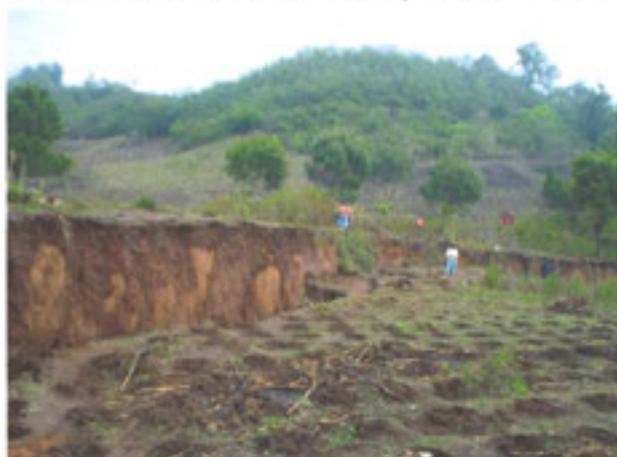
directo en las bases de dos puentes en la Ruta Nacional No. 3 que conecta Panajachel con San Andrés Semetabaj y la salida hacia la boca-costa del Pacífico. Cabe mencionar que esta ruta es altamente transitada y constituye un eje principal de comercio en la región. Hasta el momento, la zona inestable sigue representando un riesgo para el tráfico y las personas.

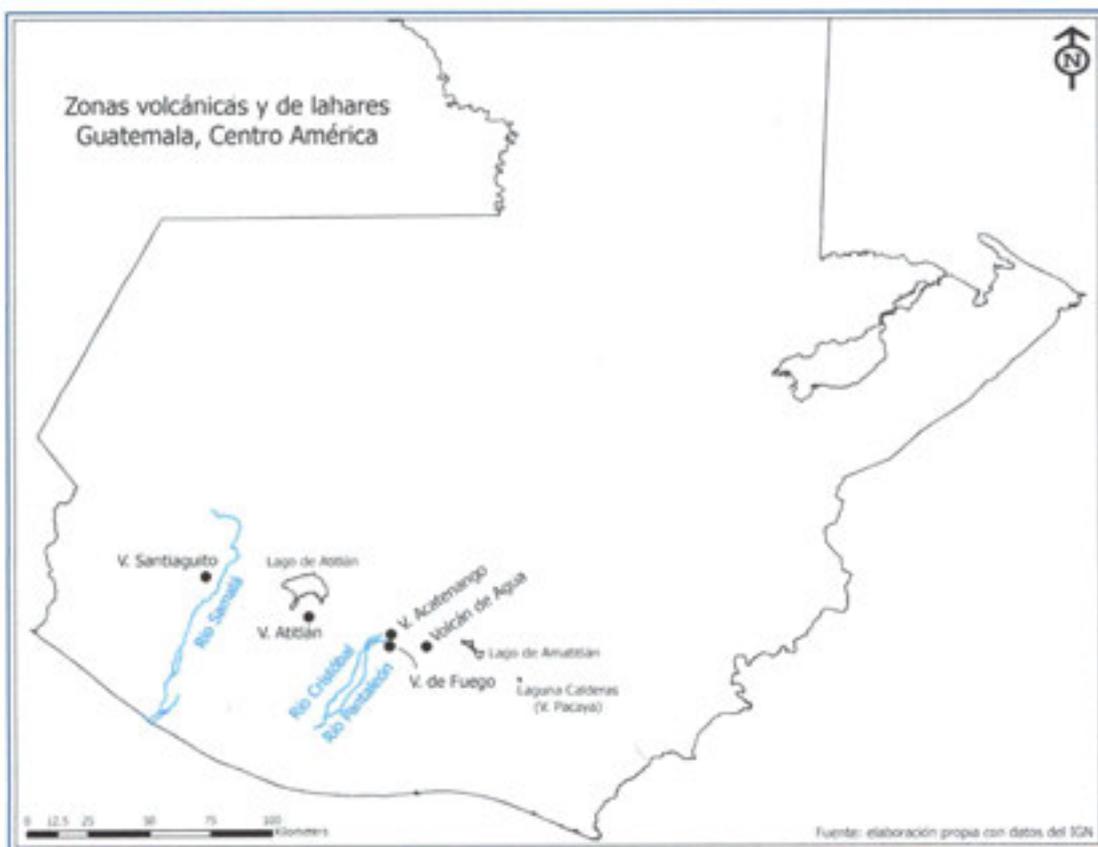
Figura 9. Zonas volcánicas en Guatemala con antecedentes de deslizamientos.

También son muy comunes los lahares a lo largo del río Samalá y sus tributarios como el Nimá y El Tambor en el área de Retalhuleu. Aparentemente, la constante actividad del volcán Santiaguito deposita abundante material en la cabecera de los cauces que luego es arrastrado aguas abajo a causa de las lluvias. Una de estas correntadas fue la responsable de la destrucción del poblado de El Palmar en 1988 y se constituyen también en un riesgo permanente para poblaciones como San Sebastián y para el puente sobre el río Samalá que conecta el tráfico proveniente desde México (Barillas-Cruz et al, 2003). El mapa en la Figura 9 muestra la ubicación de los lugares y accidentes geográficos mencionados en esta sección.

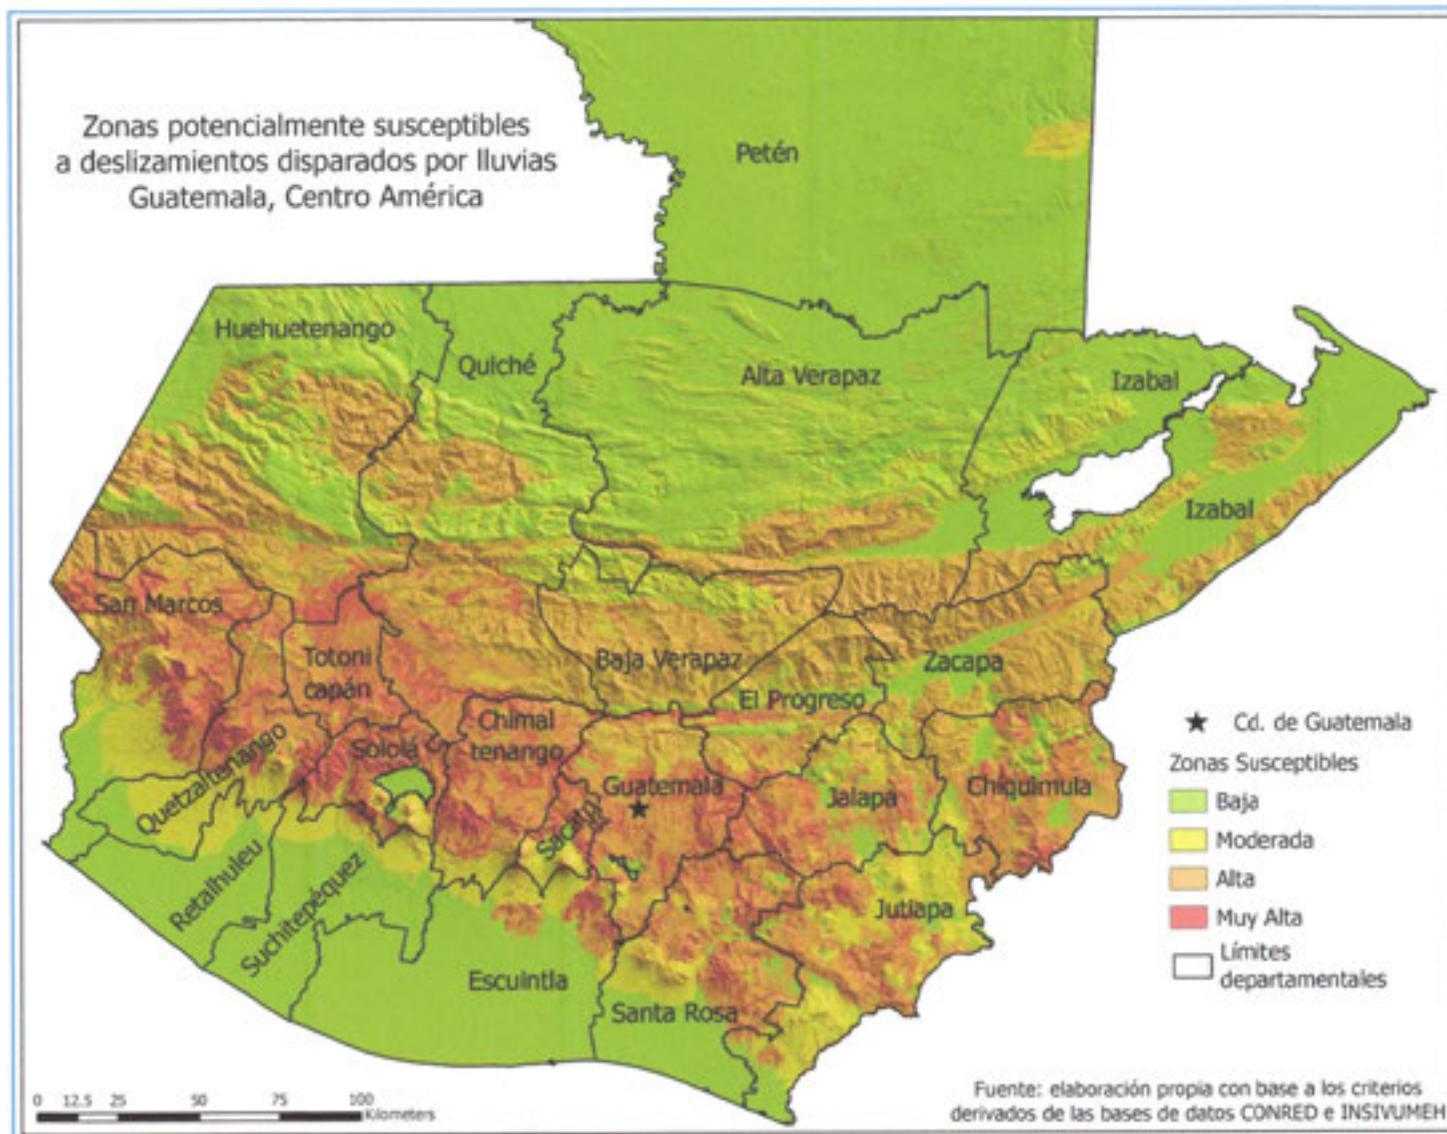
Figura 10. Zonas susceptibles a deslizamientos provocados por lluvias en la República de Guatemala.

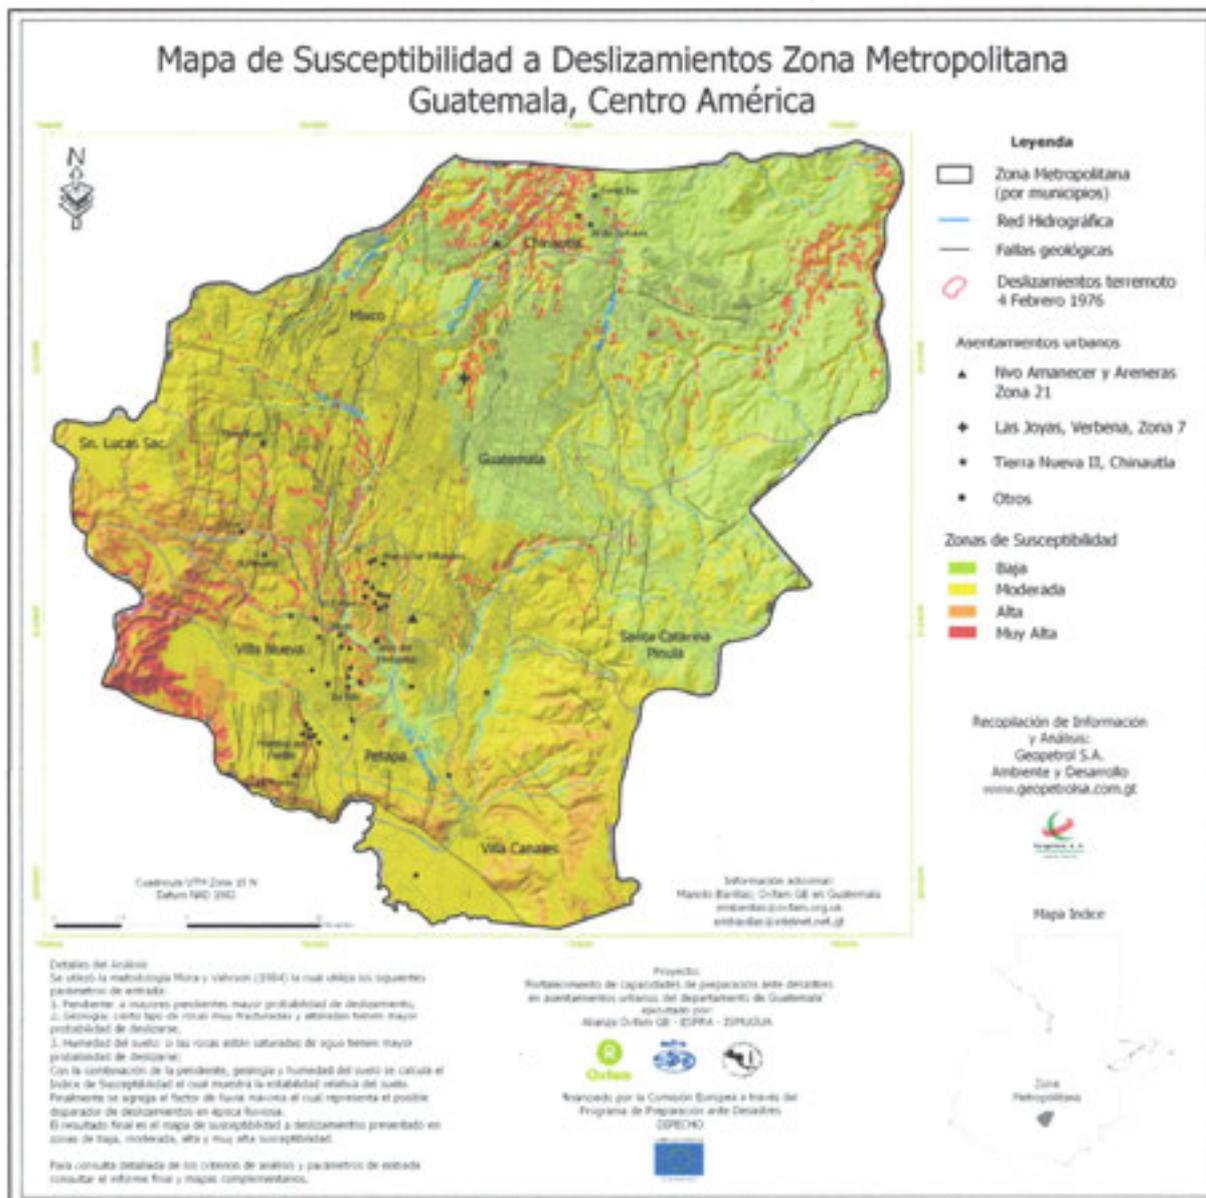
Figura 11. Mapa de Susceptibilidad a Deslizamientos provocados por lluvia para la zona metropolitana de Guatemala (Geopetrol, 2007).

Un análisis similar, aunque con criterios definidos a una escala local, fue realizado para la zona metropolitana central por Geopetrol (2007). En este caso, los resultados están basados no solo en el análisis de características geológicas y pendiente del terreno, sino también considerando la información de lluvia histórica y humedad propia del suelo en la zona. El mapa resultante se muestra en la Figura 11.

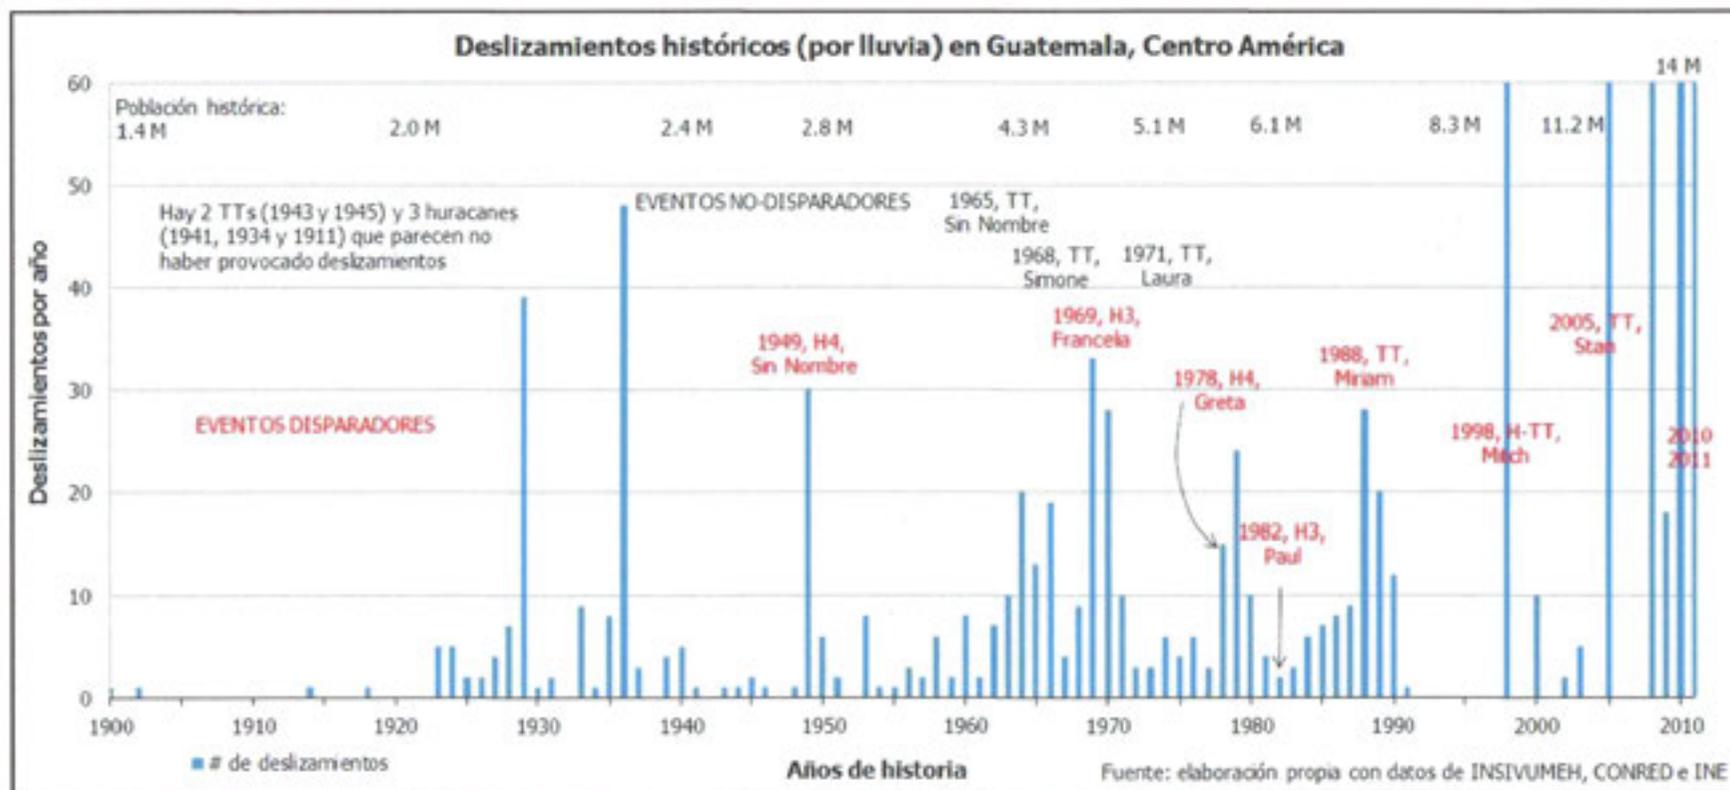
Figura 12. Distribución anual de los deslizamientos históricos en Guatemala (sin clasificar por tipo de movimiento o volumen desplazado). Las barras verticales indican número total de deslizamientos por año. Se incluye la información poblacional a lo largo del período (parte superior), eventos meteorológicos extremos que provocaron deslizamientos (eventos disparadores) y los que no provocaron (eventos no-disparadores). La información a partir de 1991 se muestra incompleta aunque evidenciando los eventos provocados por Mitch (1998), Stan (2005), Agatha (2010) y 12E (2011).

Aunque el inventario histórico de deslizamientos se encuentra incompleto a partir de 1991 es posible observar que el número de eventos se ha incrementado en la última década (ver gráfica a partir del año 2000 en Figura 12). En este período se han contabilizado los daños provocados por el huracán Mitch (1998), las tormentas tropicales Stan (2005) y Agatha (2010) y la depresión tropical 12E (2011).

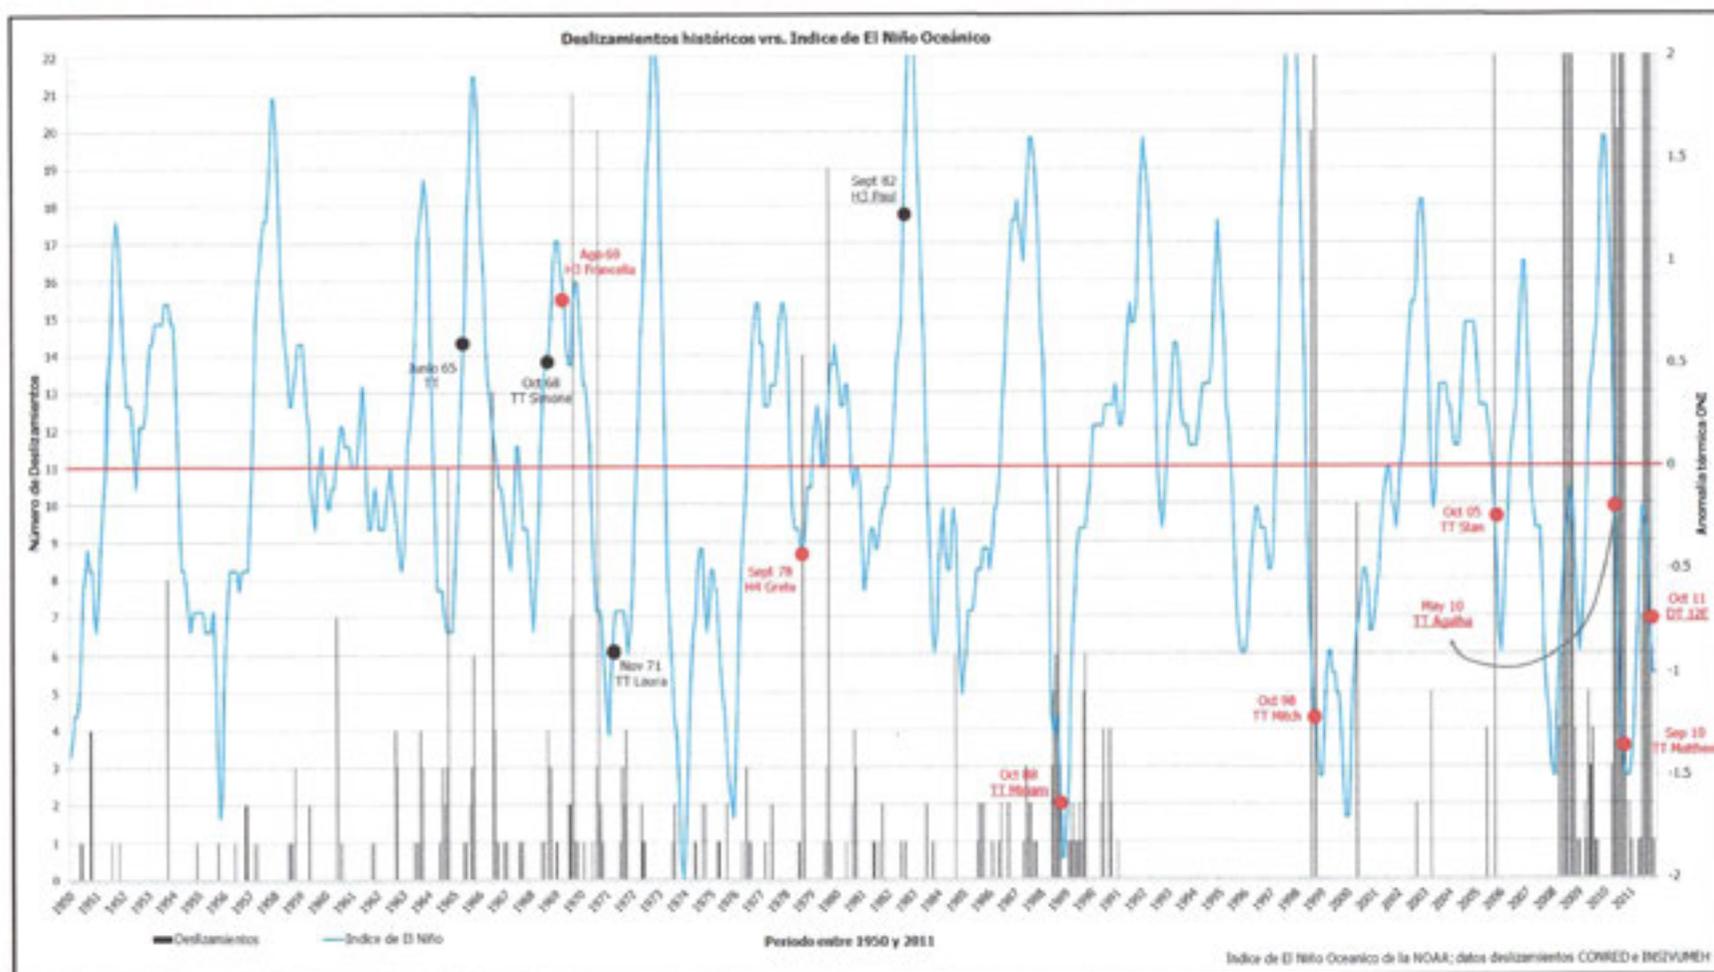
Figura 13. Ocurrencia de deslizamientos mensuales e Índice de El Niño Oceánico desde 1950 hasta 2011. Las barras verticales negras muestran el número de deslizamientos por mes en el período mencionado mientras que la gráfica azul indica las anomalías mensuales positivas (sobre la línea roja) o negativas (bajo la línea roja) en la temperatura promedio del mar. Puntos negros = eventos meteorológicos que generaron menos de 10 deslizamientos; Puntos rojos = eventos que generaron más de 10 deslizamientos. Los eventos meteorológicos subrayados ocurrieron en el Pacífico, el resto, en El Caribe.

Esta correlación se entiende como lógica, ya que en Guatemala, o Centro América en general, los años con predominancia de La Niña son los que han presentado mayores disturbios meteorológicos y por ende, mayor cantidad de lluvia (Banichevich and Lizano, 1998; Alfaro, 2000). Aunque la oscilación climática de El Niño es aparentemente exclusiva para el Océano Pacífico el aumento de tormentas disparadoras de deslizamientos parece darse tanto en el Pacífico como en el Mar Caribe.

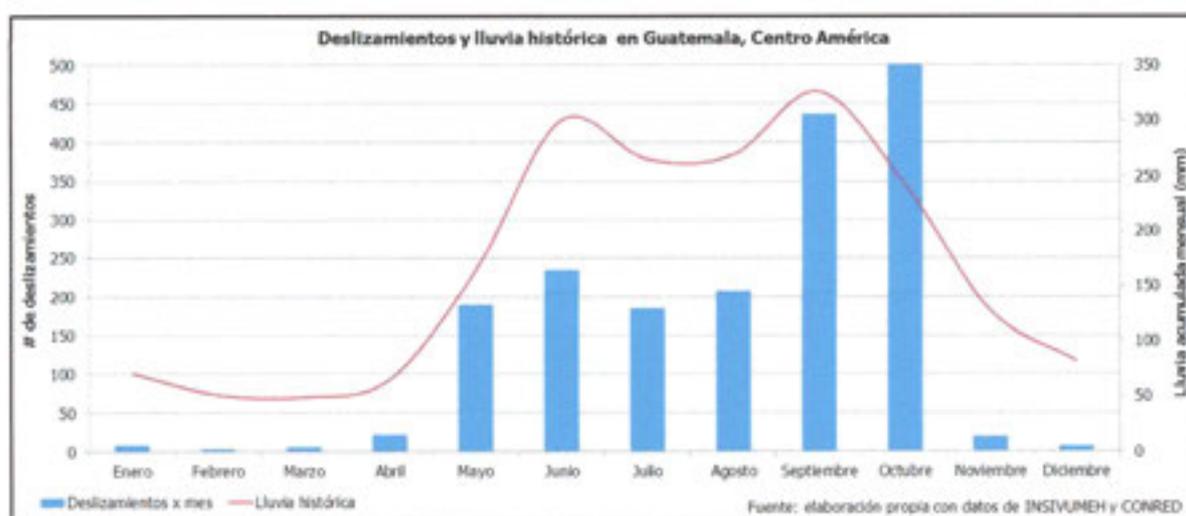
Figura 14. Frecuencia de deslizamientos históricos mensuales (barras verticales), y distribución de lluvia histórica mensual (línea roja).

A la escala anual, es posible derivar algunas consideraciones preliminares entre la ocurrencia de deslizamientos y el régimen de lluvias en Guatemala. En correspondencia con la distribución y acumulación de la lluvia a lo largo de la temporada invernal, la mayoría de deslizamientos suceden en los meses de septiembre y octubre (ver Figura 14). Durante la primera fase del invierno, suelen presentarse deslizamientos relevantes en los meses de junio y julio. Generalmente, con la ocurrencia de la canícula (últimas semanas de julio o primeras de agosto) disminuye la posibilidad de que se presenten los deslizamientos. La ocurrencia de tormentas tropicales o huracanes durante la primera fase del invierno es relativamente baja siendo más común su apareamiento a partir de agosto lo cual incrementa la ocurrencia de deslizamientos y flujos de escombros hacia la parte final del invierno.

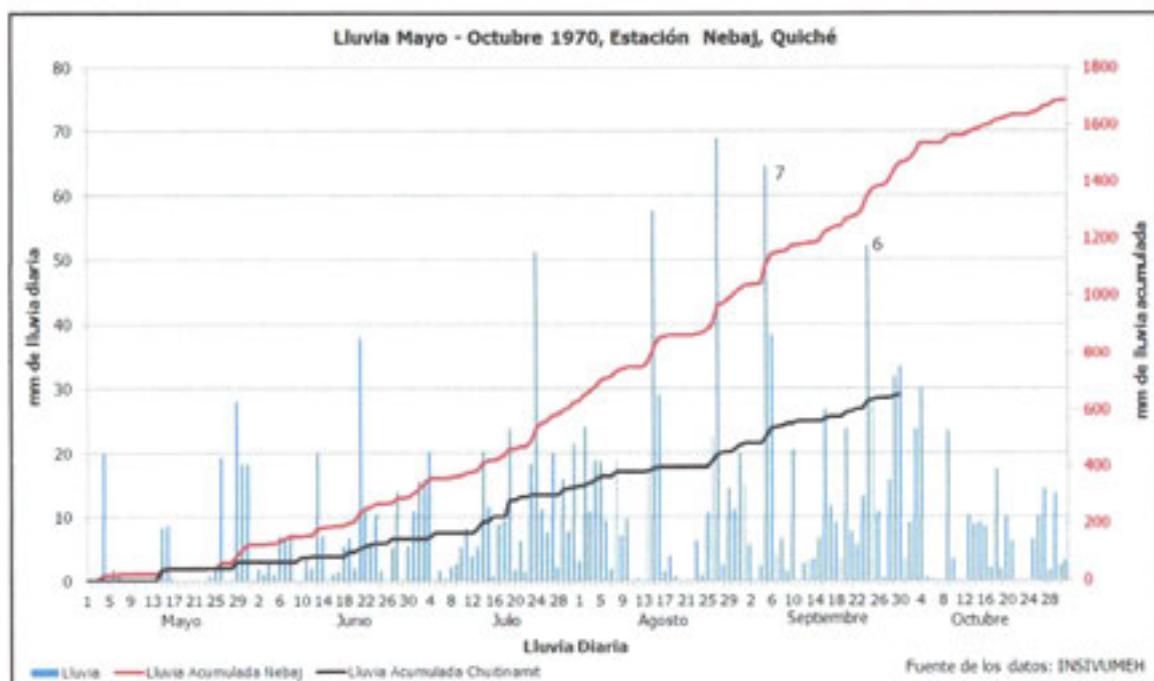
Figura 15. Gráfico de lluvia diaria (barras verticales) y lluvia acumulada (línea roja) durante el invierno de 1970 en la estación Nebaj, Quiché. El número de deslizamientos se muestra a un lado de la barra de lluvia diaria. La línea negra indica lluvia acumulada de la estación más cercana, aunque a diferente altitud.

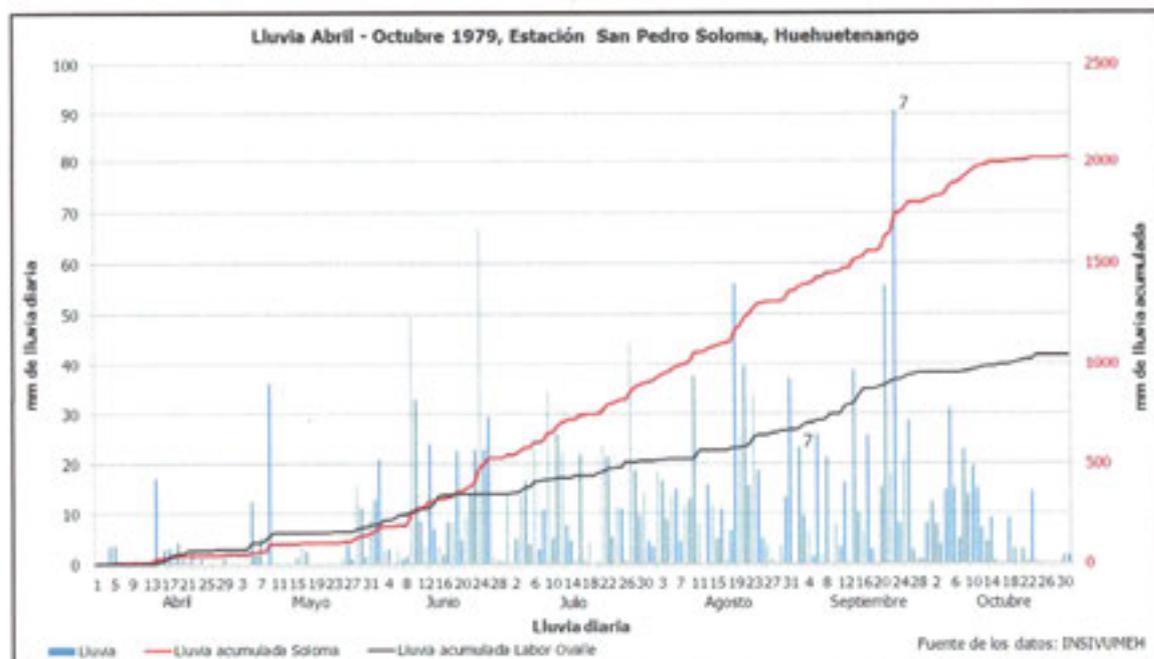
Figura 16. Gráfico de lluvia diaria (barras verticales) y lluvia acumulada (línea roja) durante el invierno de 1979 en la estación San Pedro Soloma, Huehuetenango. El número de deslizamientos se muestra a un lado de la barra de lluvia diaria. La línea negra indica lluvia acumulada de la estación más cercana (Labor Ovalle, Olinstepeque).
