"Historia y ocurrencia de los deslizamientos generados por lluvia en Guatemala, Centro América"

Edy Manolo Barillas

Con la asesoría y dirección de Jeff Coe, U.S. Geological Survey, Central Geologic Hazards Team, Golden, Colorado, 80401, jco@usgs.gov

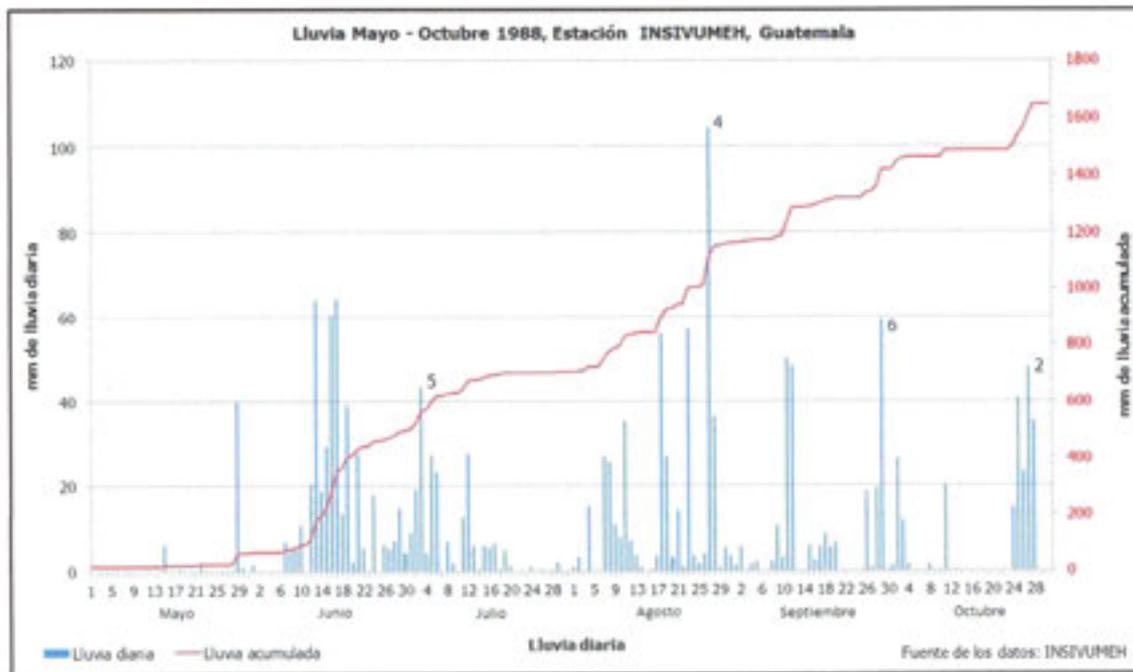
Figura 17. Gráfico de lluvia diaria (barras verticales) y lluvia acumulada (línea roja) durante el invierno de 1988 en la estación INSIVUMEH, Guatemala. El número de deslizamientos se muestra a un lado de la barra de lluvia diaria.

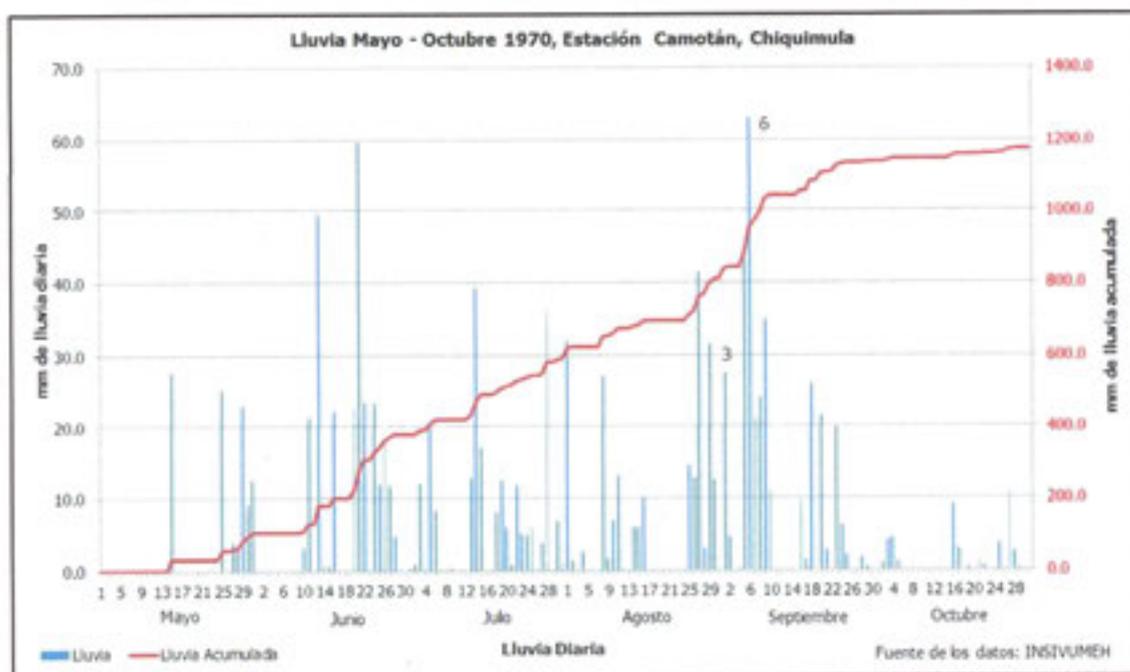
Figura 18. Gráfico de lluvia diaria (barras verticales) y lluvia acumulada (línea roja) durante el invierno de 1970 en la estación Camotán, Chiquimula. El número de deslizamientos se muestra a un lado de la barra de lluvia diaria.

Finalmente, los deslizamientos en la región oriental de Guatemala, aunque también entre agosto y septiembre, son disparados con lluvias acumuladas entre los 700 a 800 milímetros (ver gráfica en Figura 18).

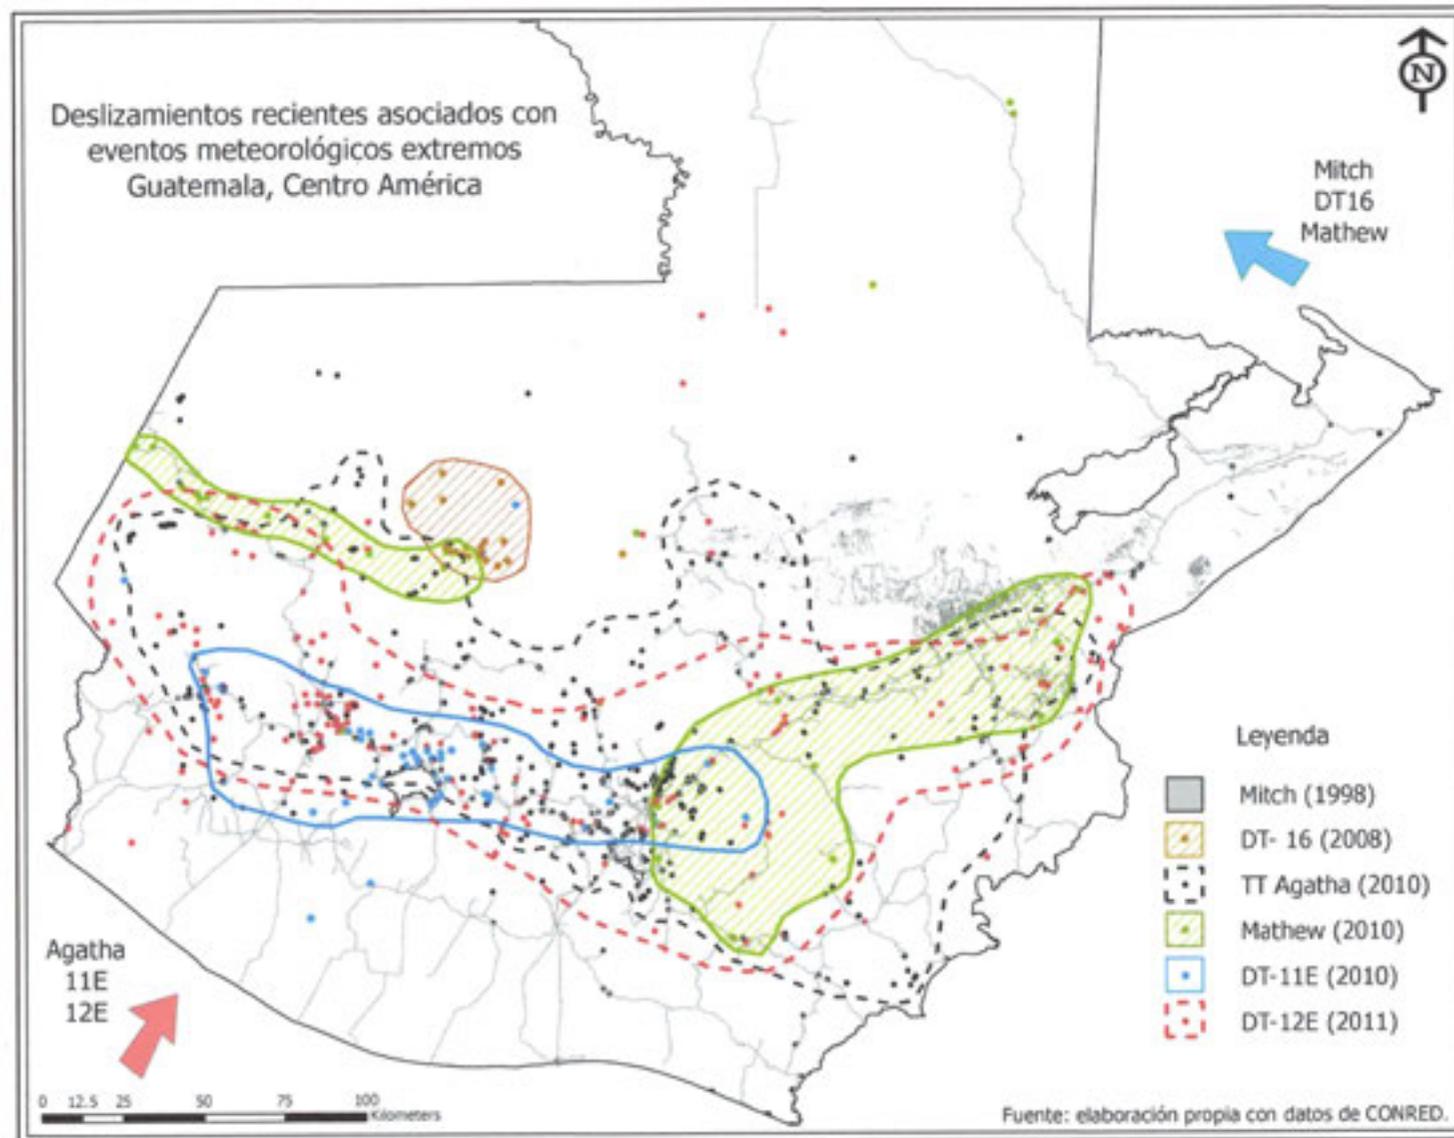
Figura 19. Distribución regional de deslizamientos 2008-2011 provocados por eventos meteorológicos extremos. Las flechas indican los eventos originados en el Océano Pacífico (flecha roja) o Mar Caribe (flecha azul).

Las lluvias generadas por los disturbios meteorológicos del Caribe (DT-16 y Mathew) parecen ocasionar deslizamientos más hacia la parte centro-occidental y altiplano occidental del país, mientras que los deslizamientos provocados por las lluvias que entran desde las tormentas del Pacífico (Agatha, 11E y 12E) se distribuyen en una amplia banda desde el occidente hasta el oriente de Guatemala. Esta amplia distribución de los deslizamientos originados por tormentas pacíficas es particularmente más evidente con Agatha y 12E que tuvieron una trayectoria casi perpendicular a la línea costera, lo cual, en su interacción con la cadena volcánica en dirección este-oeste, podría provocar mayor amplitud de las bandas lluviosas.

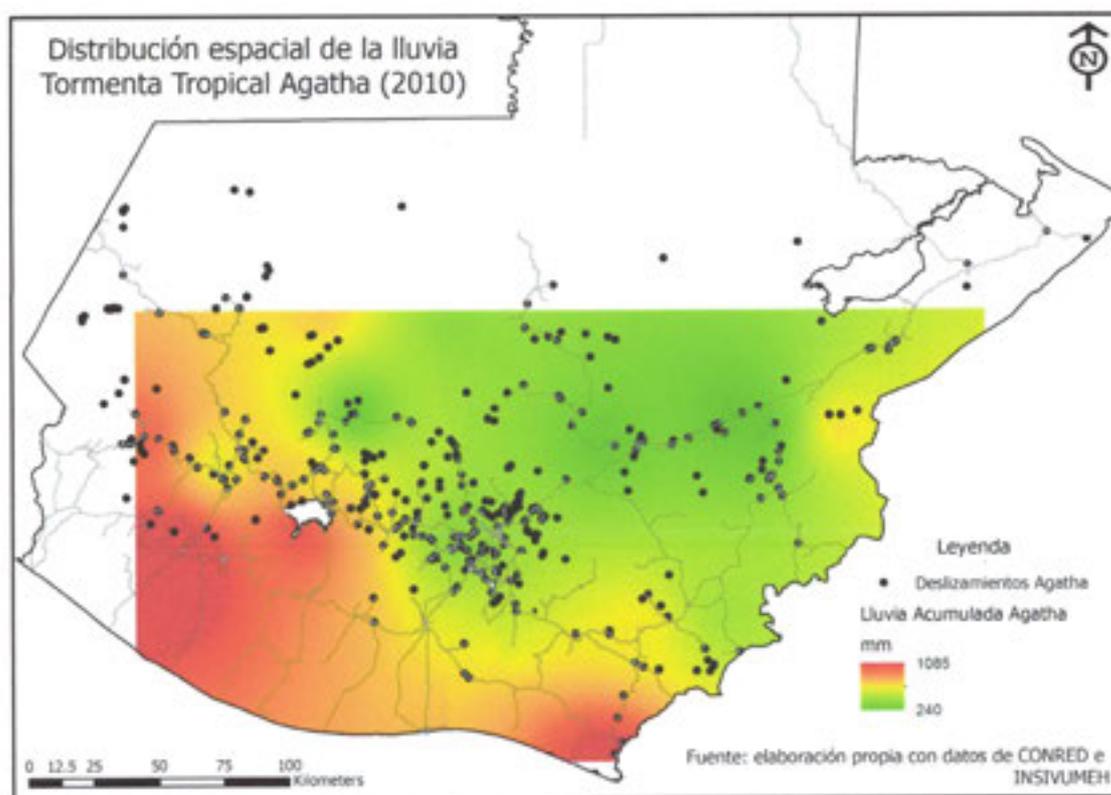
Figura 20. Distribución espacial de la lluvia acumulada de la tormenta tropical Agatha entre los días 29 de mayo y 3 de junio del 2010.

Aparentemente, otro factor determinante en la ocurrencia de deslizamientos es la cantidad y distribución temporal de la lluvia acarreada por cada fenómeno meteorológico. En 3 días, Agatha registró lluvias acumuladas de 863 mm en la zona oriental; 1,087 en el Pacífico sur-occidental y entre 600 a 800 en el altiplano occidental, provocando alrededor de 490 deslizamientos. Mientras que la 12E registró, en un período de 7 días, 808 mm en el oriente, 650 mm en el Pacífico y entre 300 a 400 mm en el altiplano con solamente 194 eventos en total. Por otro lado, falta estudiar más a fondo el efecto de la litología o características geotécnicas de los materiales sobre la ocurrencia de deslizamientos de amplia distribución. La distribución espacial de la lluvia relacionada con la Tormenta Tropical Agatha se muestra en la Figura 20.

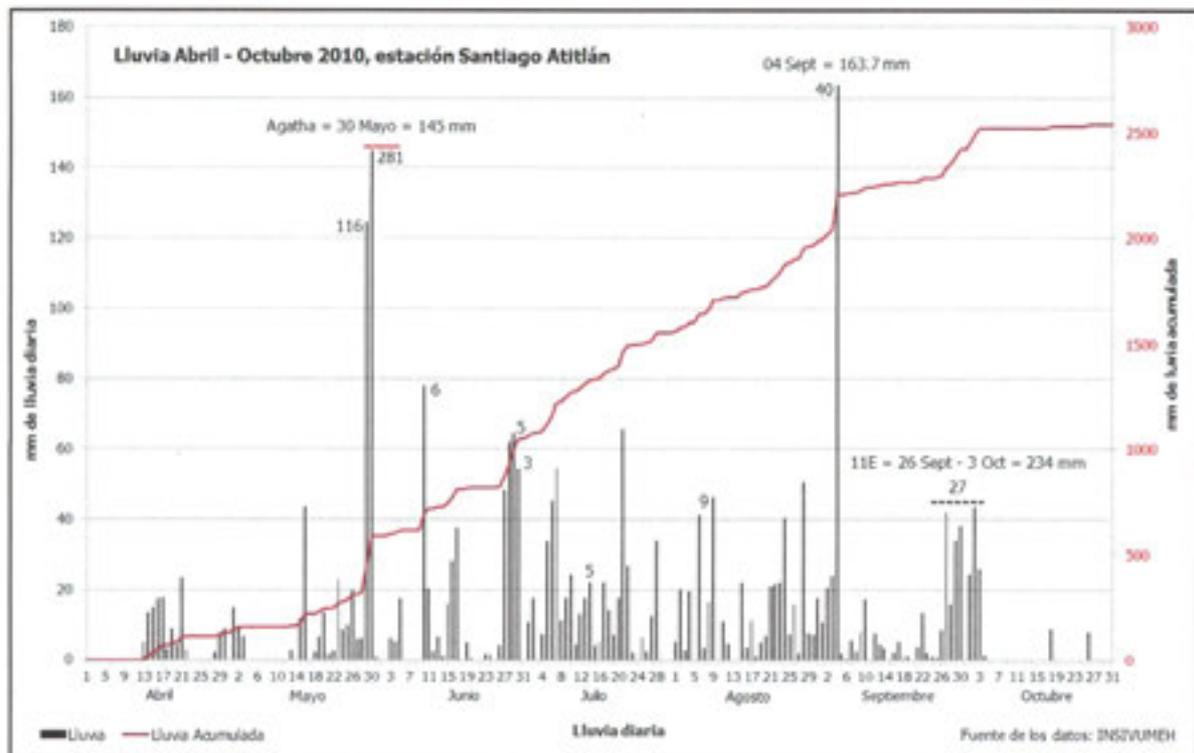
Figura 21. Gráfico de lluvia diaria (barras verticales) y lluvia acumulada (línea roja) durante el invierno del 2010 en la estación Santiago Atitlán, Sololá. Se indica la lluvia crítica de TT Agatha el 30 de mayo y la de 11E entre septiembre y octubre.

Como se mencionó anteriormente, el invierno del año 2010 fue particularmente copioso y abundante en deslizamientos. La gráfica en la Figura 21 muestra la distribución de la lluvia durante el invierno 2010 en la zona de Sololá donde se alcanzó una lluvia acumulada de 2,538 milímetros al 31 de octubre (un 48% más que en el año 2005 – el año del huracán Stan con 1,709 milímetros). En dicho período y región sucedieron 492 deslizamientos, sobresaliendo aquellos relacionados con la Tormenta Tropical Agatha (281) y con la Depresión Tropical 11-E (27).

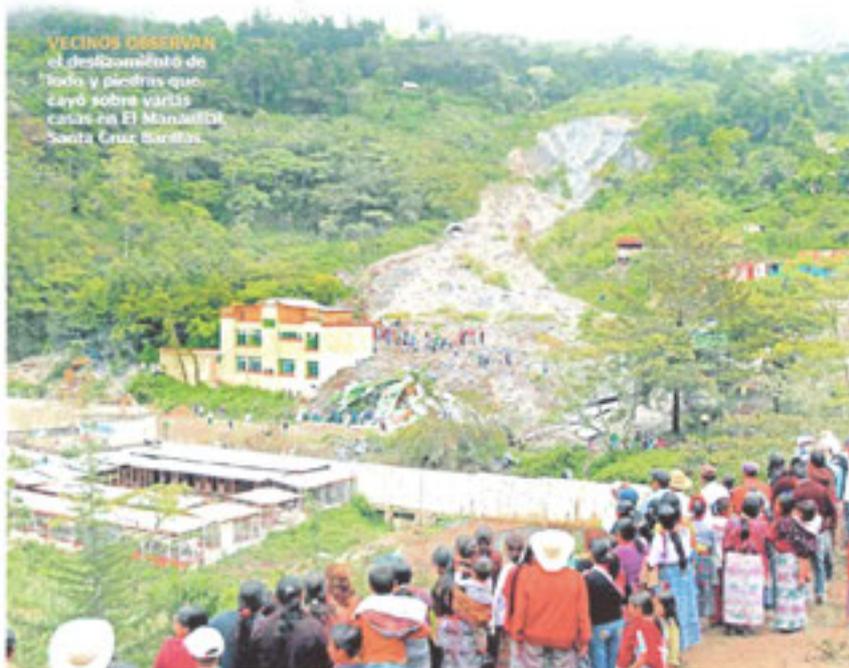
Figura 22. Vista del deslizamiento en Sta. Cruz Barillas (20-Sep-2011). Este tipo de movimiento de ladera es muy común en las zonas montañosas del altiplano. Casi siempre se origina de un deslizamiento inicial de tamaño moderado que luego se convierte en una masa que fluye con rapidez por el alto contenido de humedad (Foto de Prensa Libre).

En adición a los eventos ya mencionados, en la última década han sucedido deslizamientos catastróficos individuales que han cobrado la vida de al menos 182 personas y han causado extensos daños materiales. Estos eventos han sido generados tanto por lluvias de eventos extremos o de tormentas locales. Sobresale la abundancia de flujos de escombros asociados con lluvias de alta intensidad. Como puede observarse en la Tabla 5, estos eventos catastróficos pueden ocurrir indistintamente en la primera o segunda fase del invierno. La fotografía en la Figura 22 muestra uno de los más recientes de estos deslizamientos catastróficos.

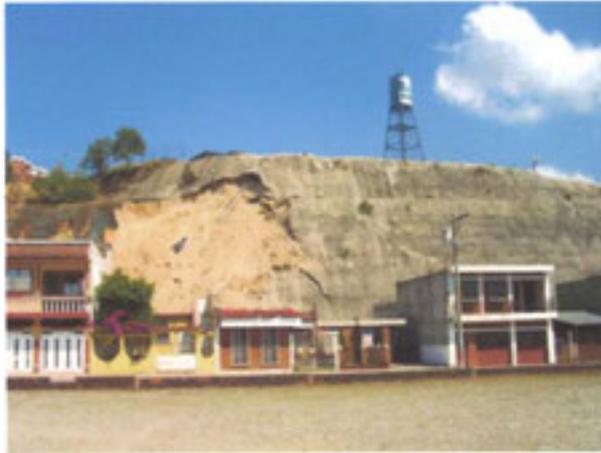
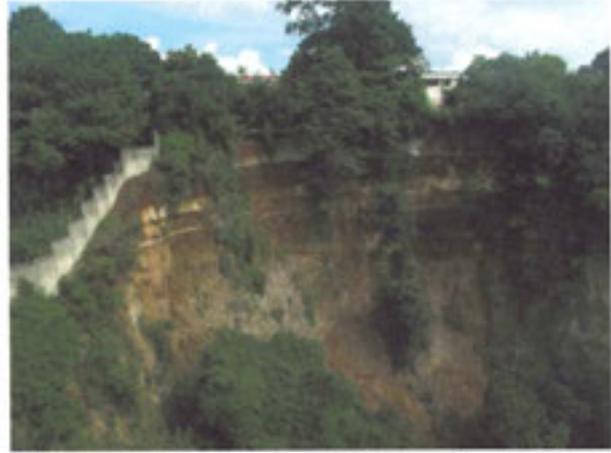
Deslizamientos en zonas residenciales en zona 18 (izquierda) y 12 (derecha). No se incluyen los ejemplos a manera de diagnóstico sino con fines meramente ilustrativos. Fotografías proporcionadas por la Ing. Wilma de León.

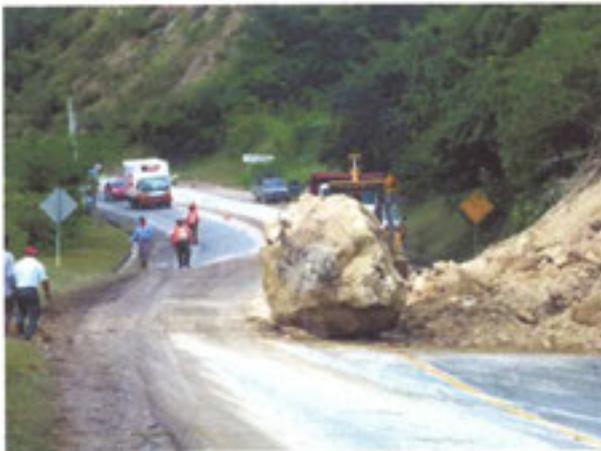
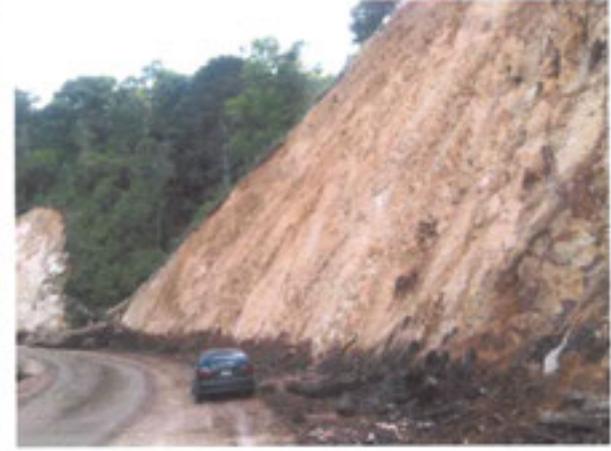
Caída de rocas (izquierda) y desprendimiento (derecha) en carreteras. Nótese el tamaño de la roca y del talud en relación con los vehículos. En los últimos inviernos, la carretera Interamericana ha sido de las más golpeadas por estos fenómenos, curiosamente, justo después de los trabajos de ampliación. Ambas fotos por M.Barillas

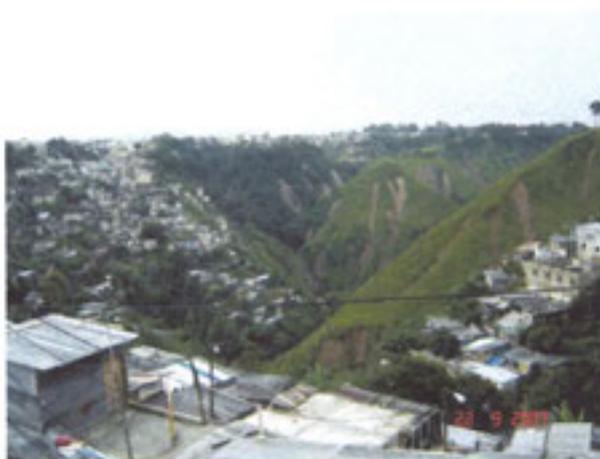
Deslizamientos someros en laderas abruptas en los alrededores del asentamiento Las Torres, zona 3, Ciudad de Guatemala. Foto M.Barillas

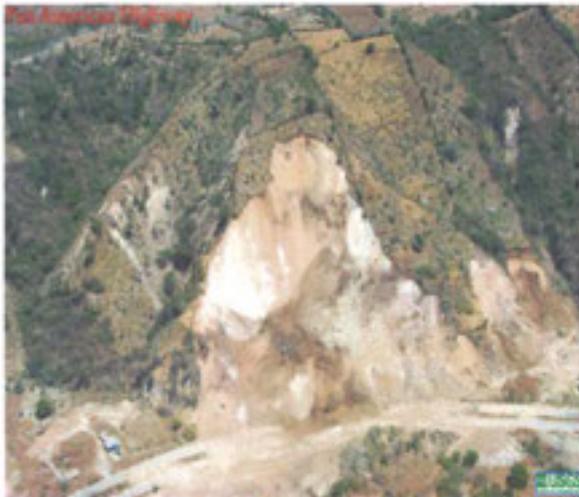
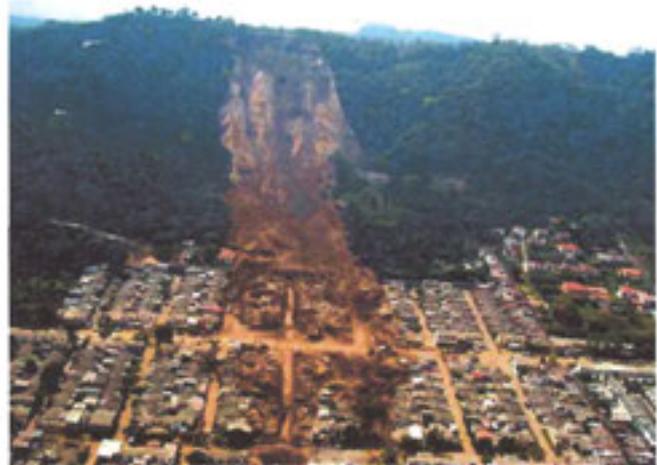
Deslizamiento en secuencia pomácea-piroclástica (izquierda) en carretera de El Salvador luego del terremoto de Enero 2001 – Foto y Rafael Rodríguez, USGS. A la derecha, deslizamiento combinado con flujo de escombros en zona residencial de Santa Tecla generado por el mismo evento sísmico – Foto tomada de publicación en www.science.com

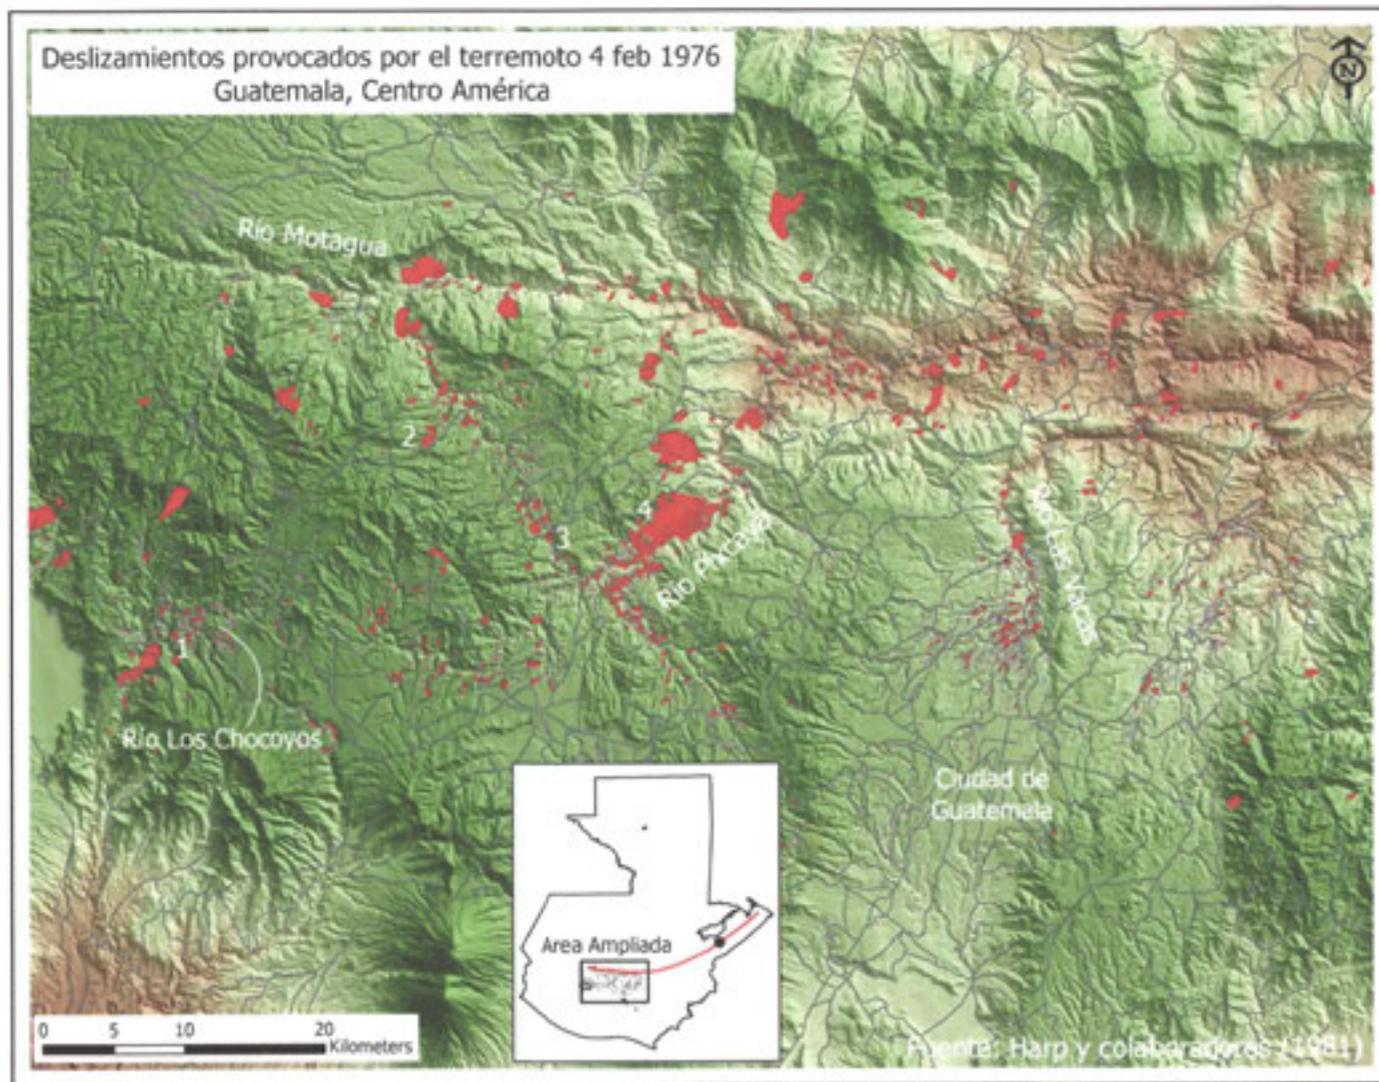
Figura 25. Mapa de distribución regional de los deslizamientos generados por el terremoto del 4 de febrero de 1976 en la región centro-occidental de Guatemala. En el mapa inserto, se muestra el lineamiento aproximado de la zona de falla generadora del evento (línea roja) y la ubicación aproximada del epicentro (punto negro). Números del 1-4 indican los grandes deslizamientos detallados en la Tabla 7.

La distribución regional de estos deslizamientos parece haber sido controlada por 5 grandes factores: 1) la intensidad sísmica; 2) la litología; 3) fuertes pendientes; 4) amplificación sísmica debido a la topografía; y 5) fracturamiento regional. A una escala más local, la litología, la amplificación sísmica y el fracturamiento pudieron haber generado efectos de sitio muy favorables para el movimiento de laderas. El 90% de los deslizamientos ocurrieron en depósitos de pómez del Pleistoceno, un 10% en rocas volcánicas, predominantemente andesíticas, del Terciario y menos del 1% en calizas del Cretácico y metamorfitas del Paleozoico. Las caídas de roca fueron características de pendientes fuertes de más de 50 grados mientras que los deslizamientos de escombros ocurrieron en pendientes entre 25 a 30 grados.

La mayor concentración regional de deslizamientos ocurrió a lo largo de los cañones de los ríos Pixcayá, Motagua, Las Vacas y Los Chocoyos (Figura 24). Sin embargo, donde se concentraron los mayores daños a la propiedad y la pérdida de vidas humanas fue en la zona metropolitana donde fueron afectados alrededor de 500 asentamientos precarios en laderas de barrancos con al menos 200 personas fallecidas.
