DMM-CDs MIT EINEM JAHR VERZÖGERUNG:

## FEHLSTART?

**Gut ein Jahr ist es her, daß Teldec eine wahre Sensation auf dem Gebiet des CD-Masterings ankündigte:**

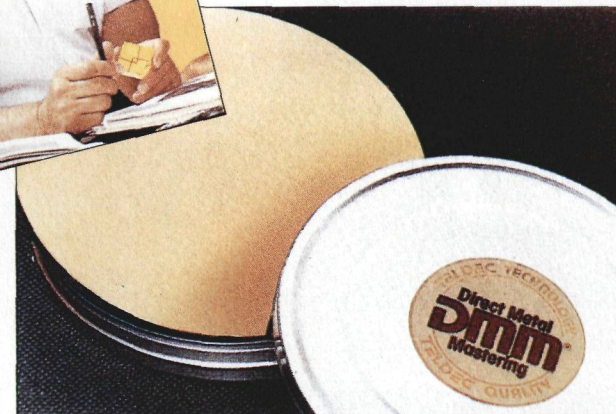
Oben das DMM-Master-Blank. Es besteht aus einer Glasscheibe mit aufgedampfter Trenn- und Kupferschicht; nach dem Schnitt wird die Digitalinformation von einer Metallschicht geschützt, die aus Gold und Rodium besteht; in dieser Form läßt sich das Master ohne Gefahr verschicken (Bild Mitte); zur Verarbeitung des Masters kann die Schutzschicht abgelöst werden (Bild unten)

**Statt mit Laser werden die winzigen Digitalinformationen nach Väter Art mit Diamantmeißel in eine Kupferfolie geprägt. Und dies zu einem Bruchteil der üblichen Kosten eines photogalvanischen Prozesses.**
