# SETKÁNÍ GEODETŮ A KRAJSKÝCH EDITORŮ DTM

**zkušenosti editorů**

# Časté chyby vedoucí k odmítnutí nebo nemožnosti zpracování GAD

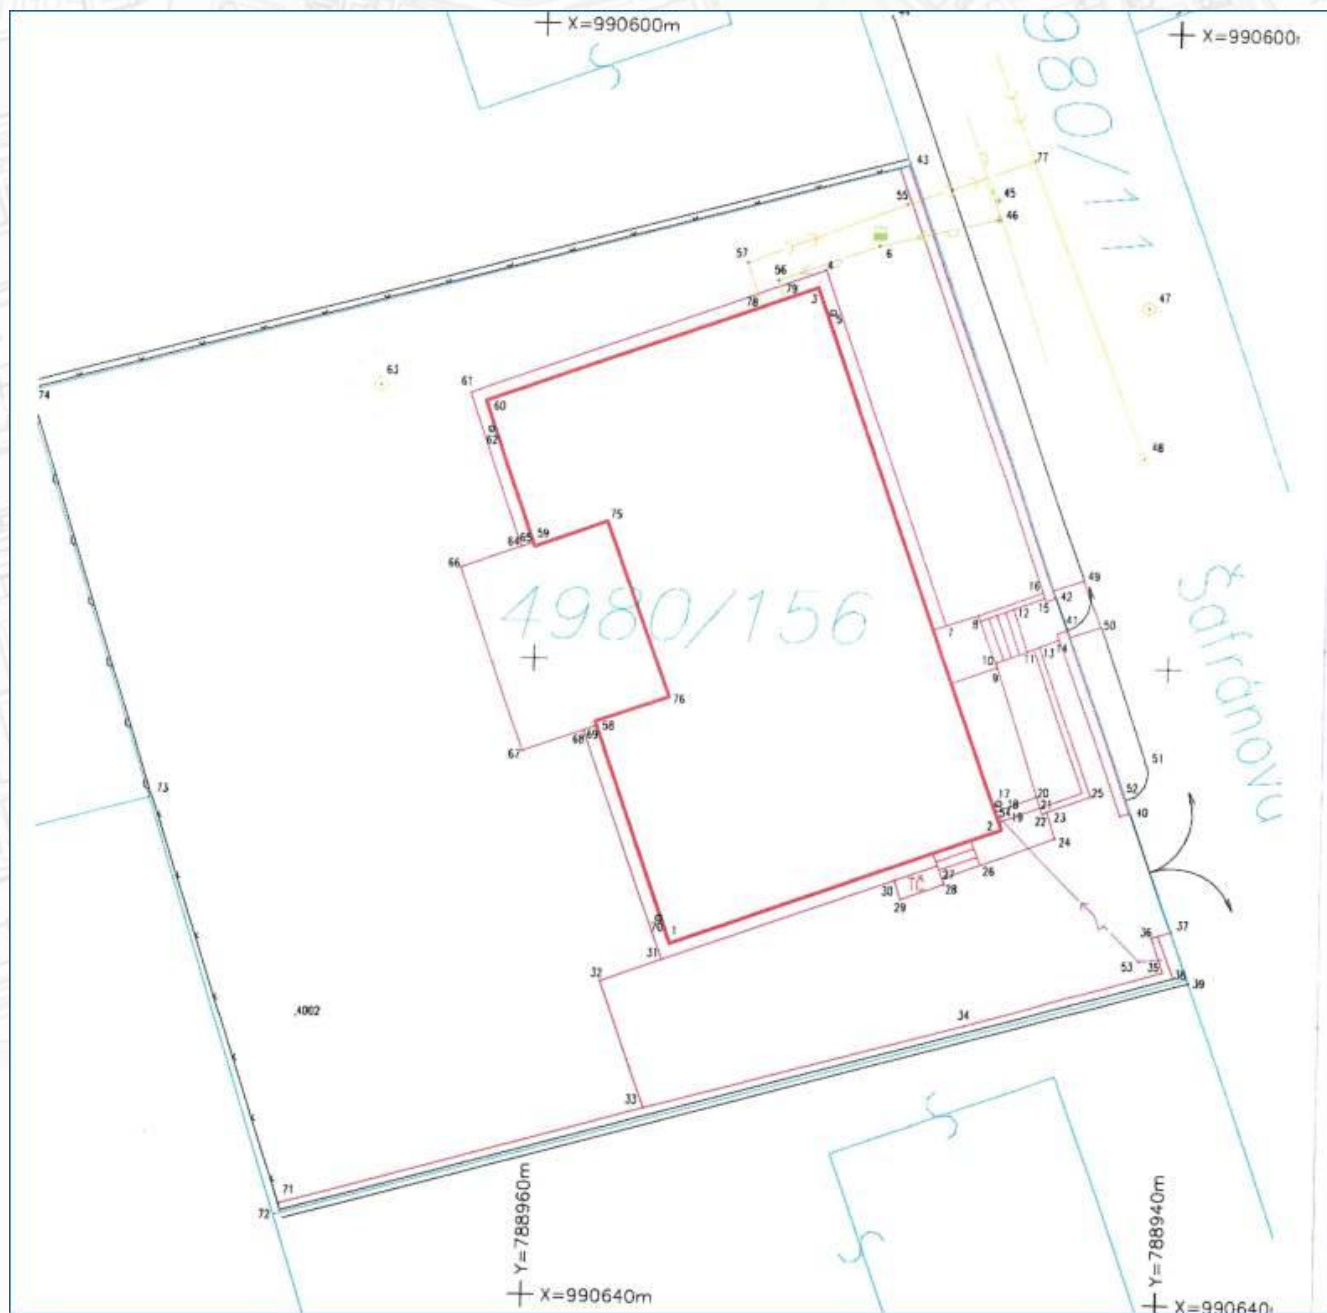
Náhled do dokumentace předávané na SÚ (tuto dokumentaci nemá editor k dispozici)

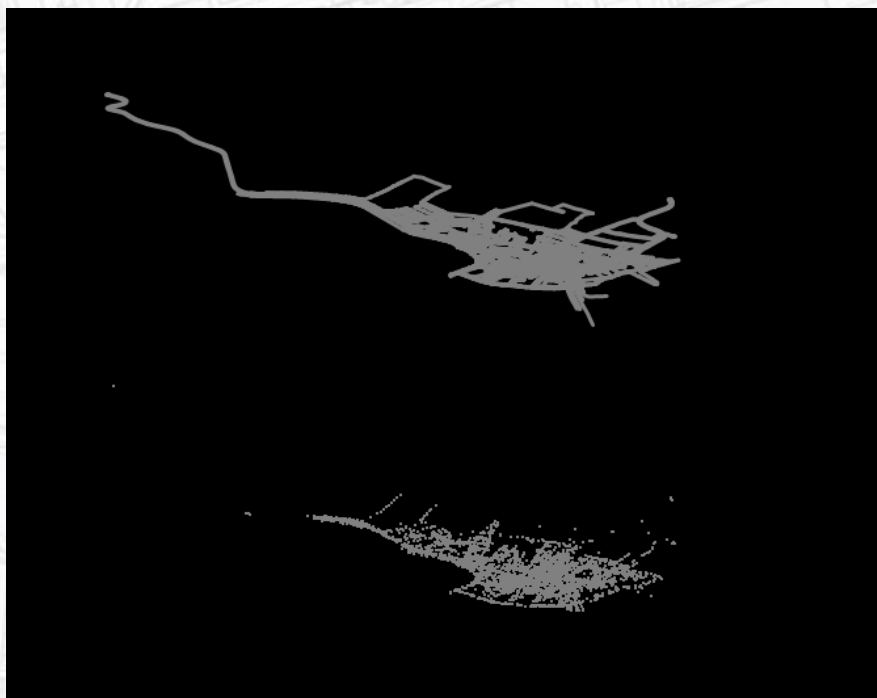
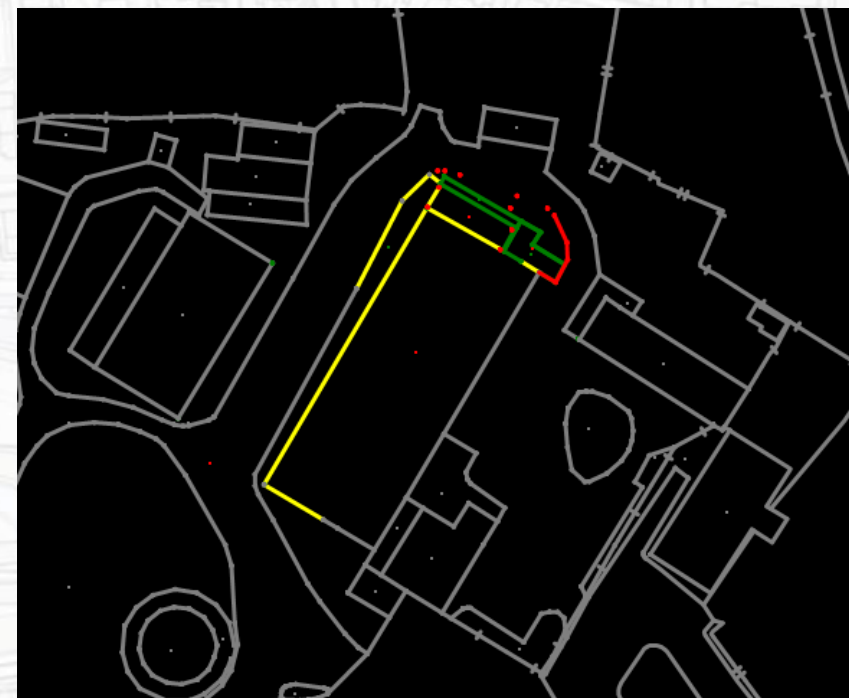
- Definiční body ploch je nutné umisťovat do správné nadmořské výšky.
- Nadmořskou výšku lze odvodit z měřené situace.
- Zobrazování ve 3D.

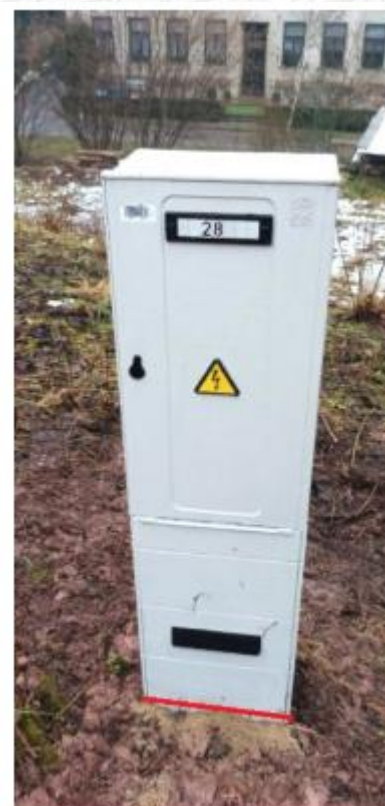
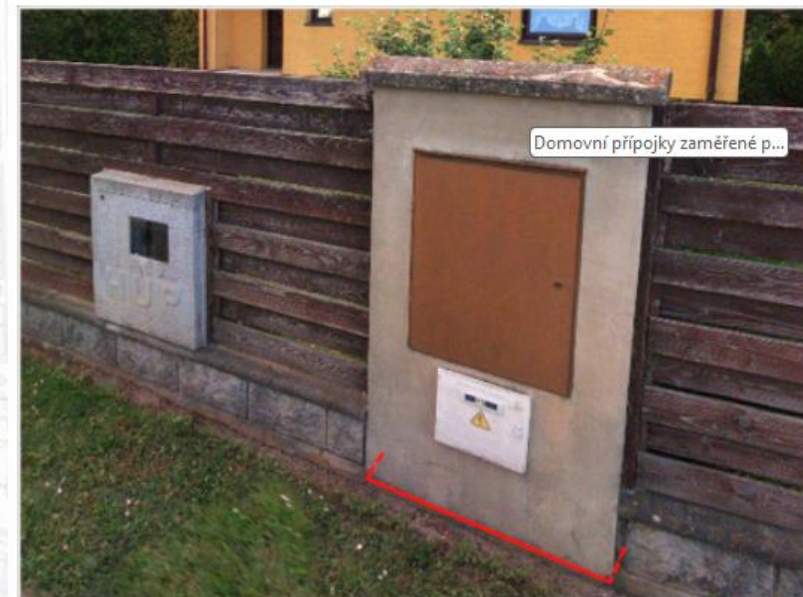
**Definice:** Jedná se objekty, které jsou samostatně stojící nebo jsou skladební součástí jiného objektu (mostní pilíře, betonové patky konstrukcí, pilíře elektrických skříní apod.). Jsou pevně spojeny se zemí (základem).

**Poznámka:** Objekt se mapuje jako průnik objektu na styku se zemí. Mapují se objekty jejichž alespoň jedna strana je větší než 30cm.

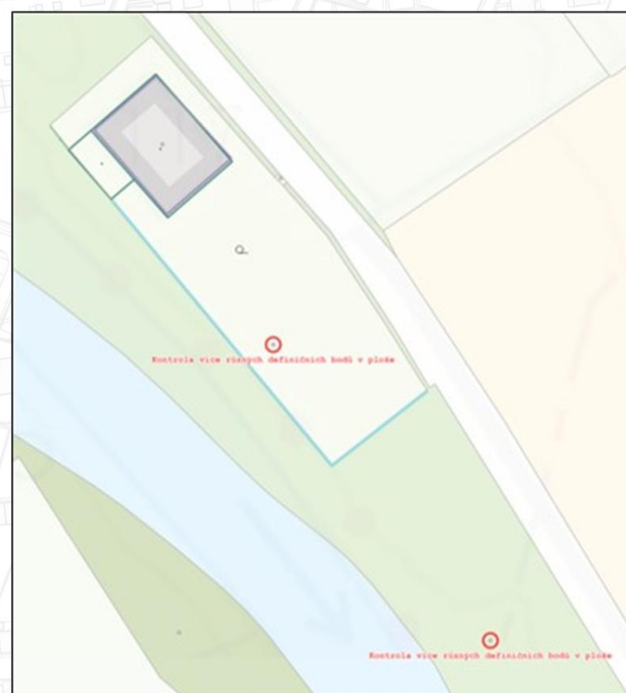
Geodet nově zakresluje budovu a její přístavbu.

**Chyba:** Více různých definičních bodů v ploše

Chyba vzniká u nově zakresleného plotu, kde je v JVF atribut „HraniceJinehoObjektu“ = 0 (=NE).

Plocha tímto není uzavřena a IS na tyto dvě plochy nahlíží jako na jednu.

U nově zakresleného plotu u atributu „HraniceJinehoObjektu“ = 1 (=ANO)

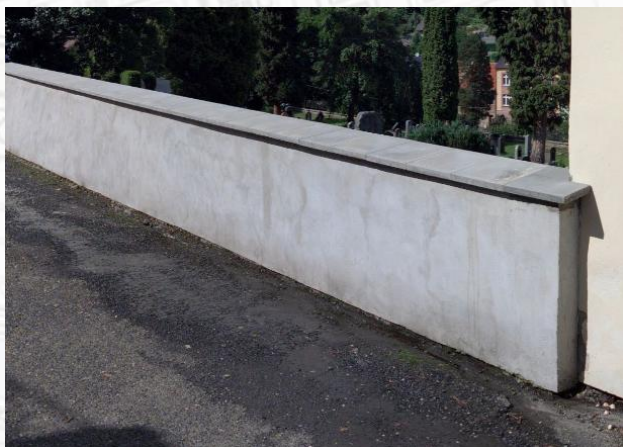
Nad 40 cm

- Hranice zdi – vždy tvoří plochu, má definiční bod zed'

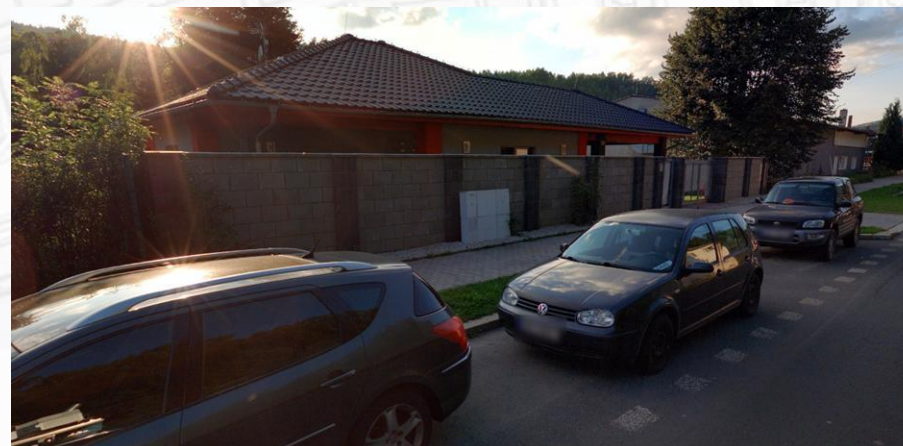
Do 40 cm odděluje dvě různé plochy

- Odděluje dvě různé plochy – zed' linie „Hranice jiného objektu“ = 1
- Neodděluje od sebe plochy – zed' linie „Hranice jiného objektu“ = 0

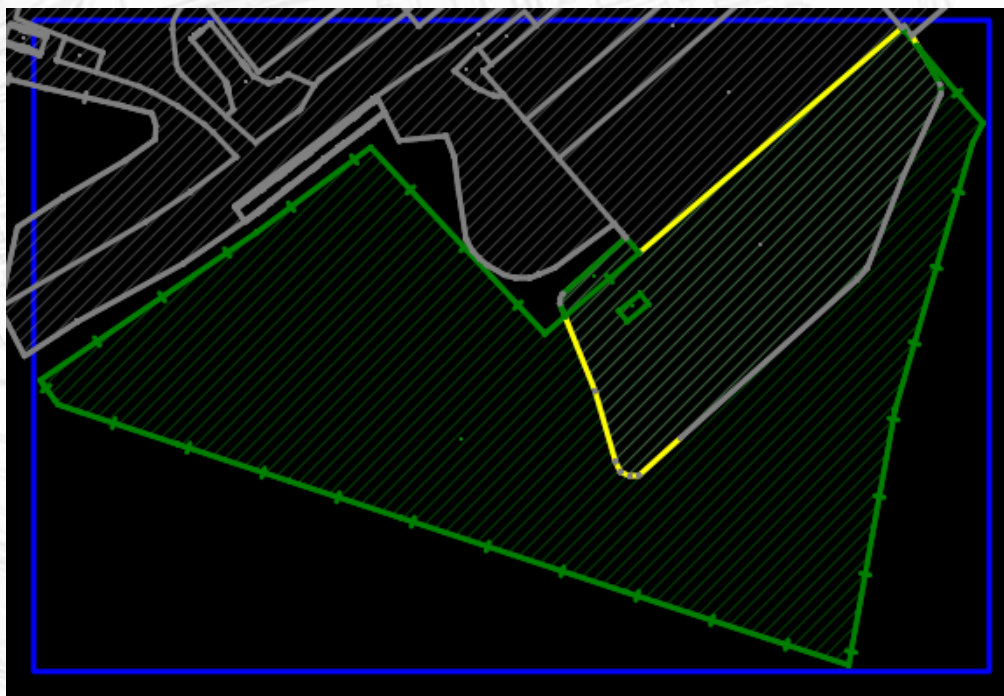
Pokud vznikne mezera mezi stávající oblastí ZPS a nově mapovaným územím, je potřeba doplnit definičním bod, případně linii, která plochu uzavře.

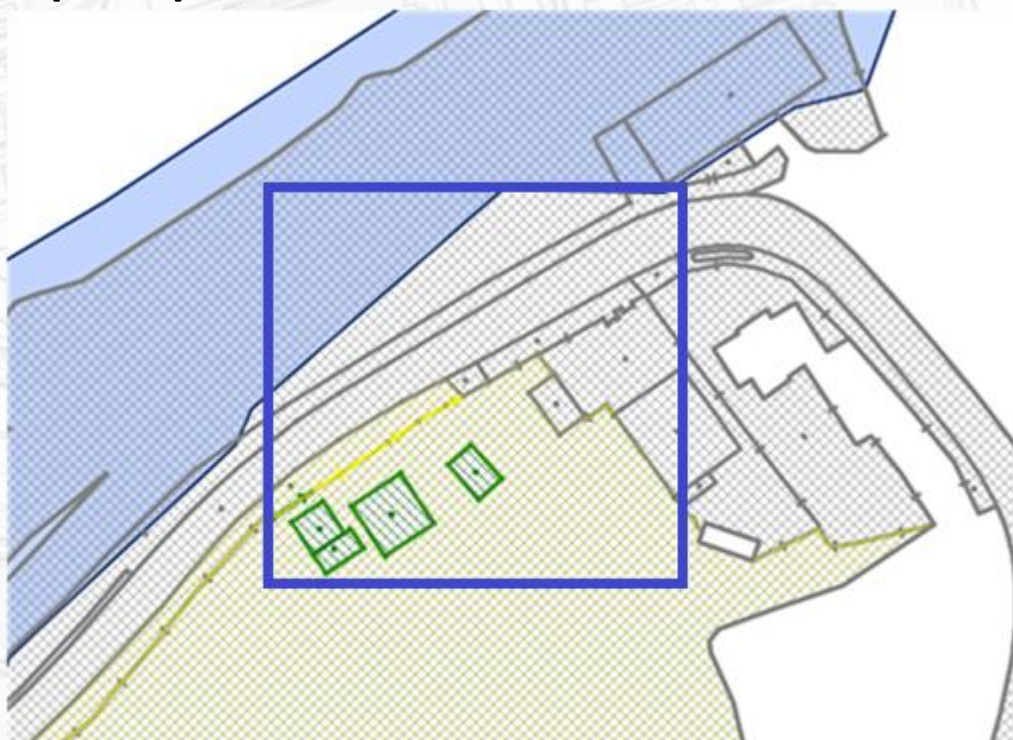
**Spustí přeshraniční editaci**

Velikost oblasti změny upravit, tak aby nedošlo ke kontaktu ploch s vymezeným územím SVÚ.

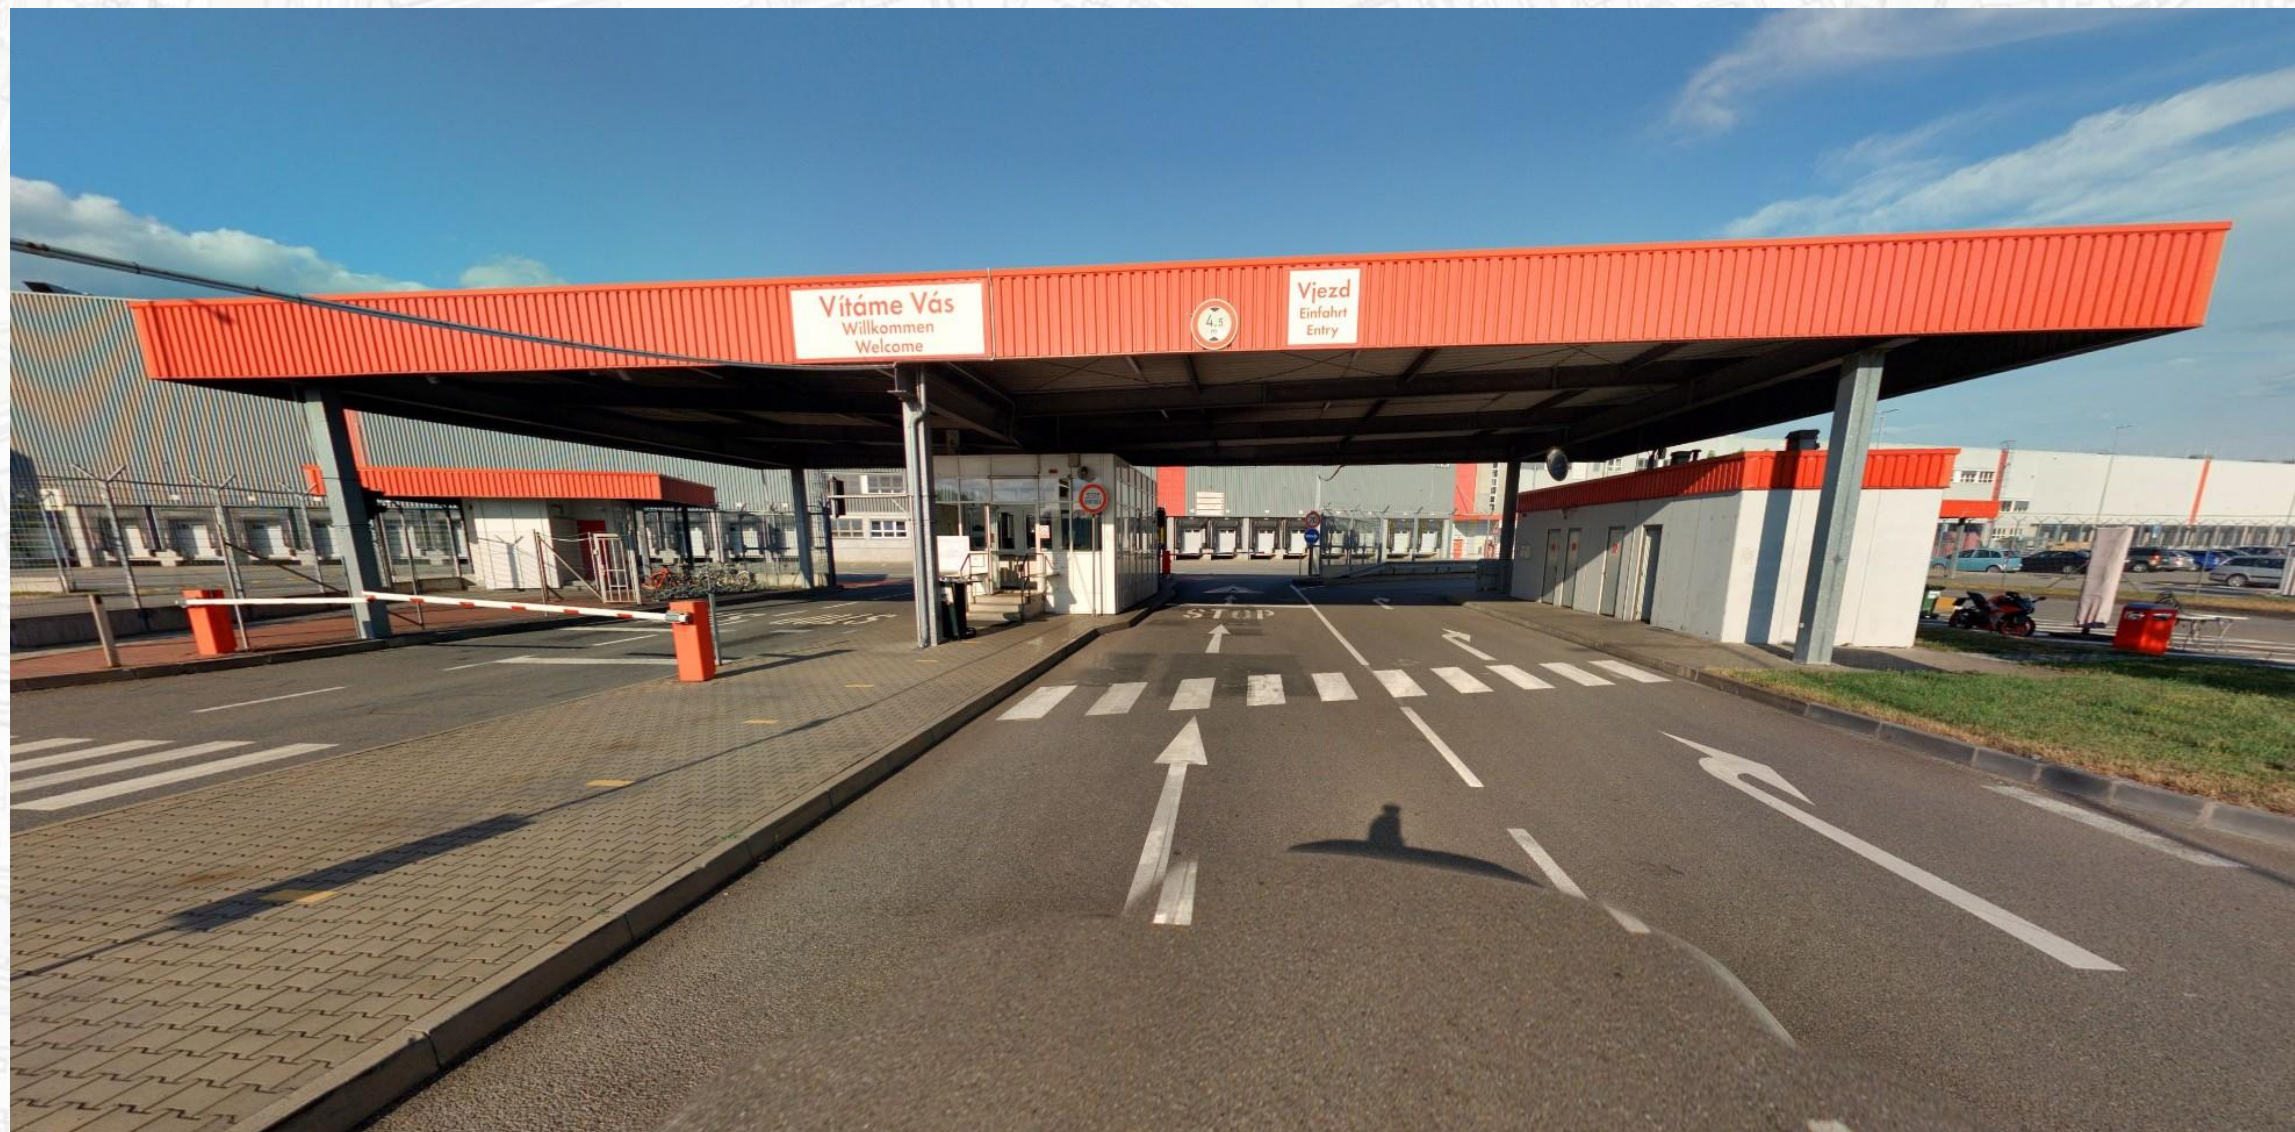
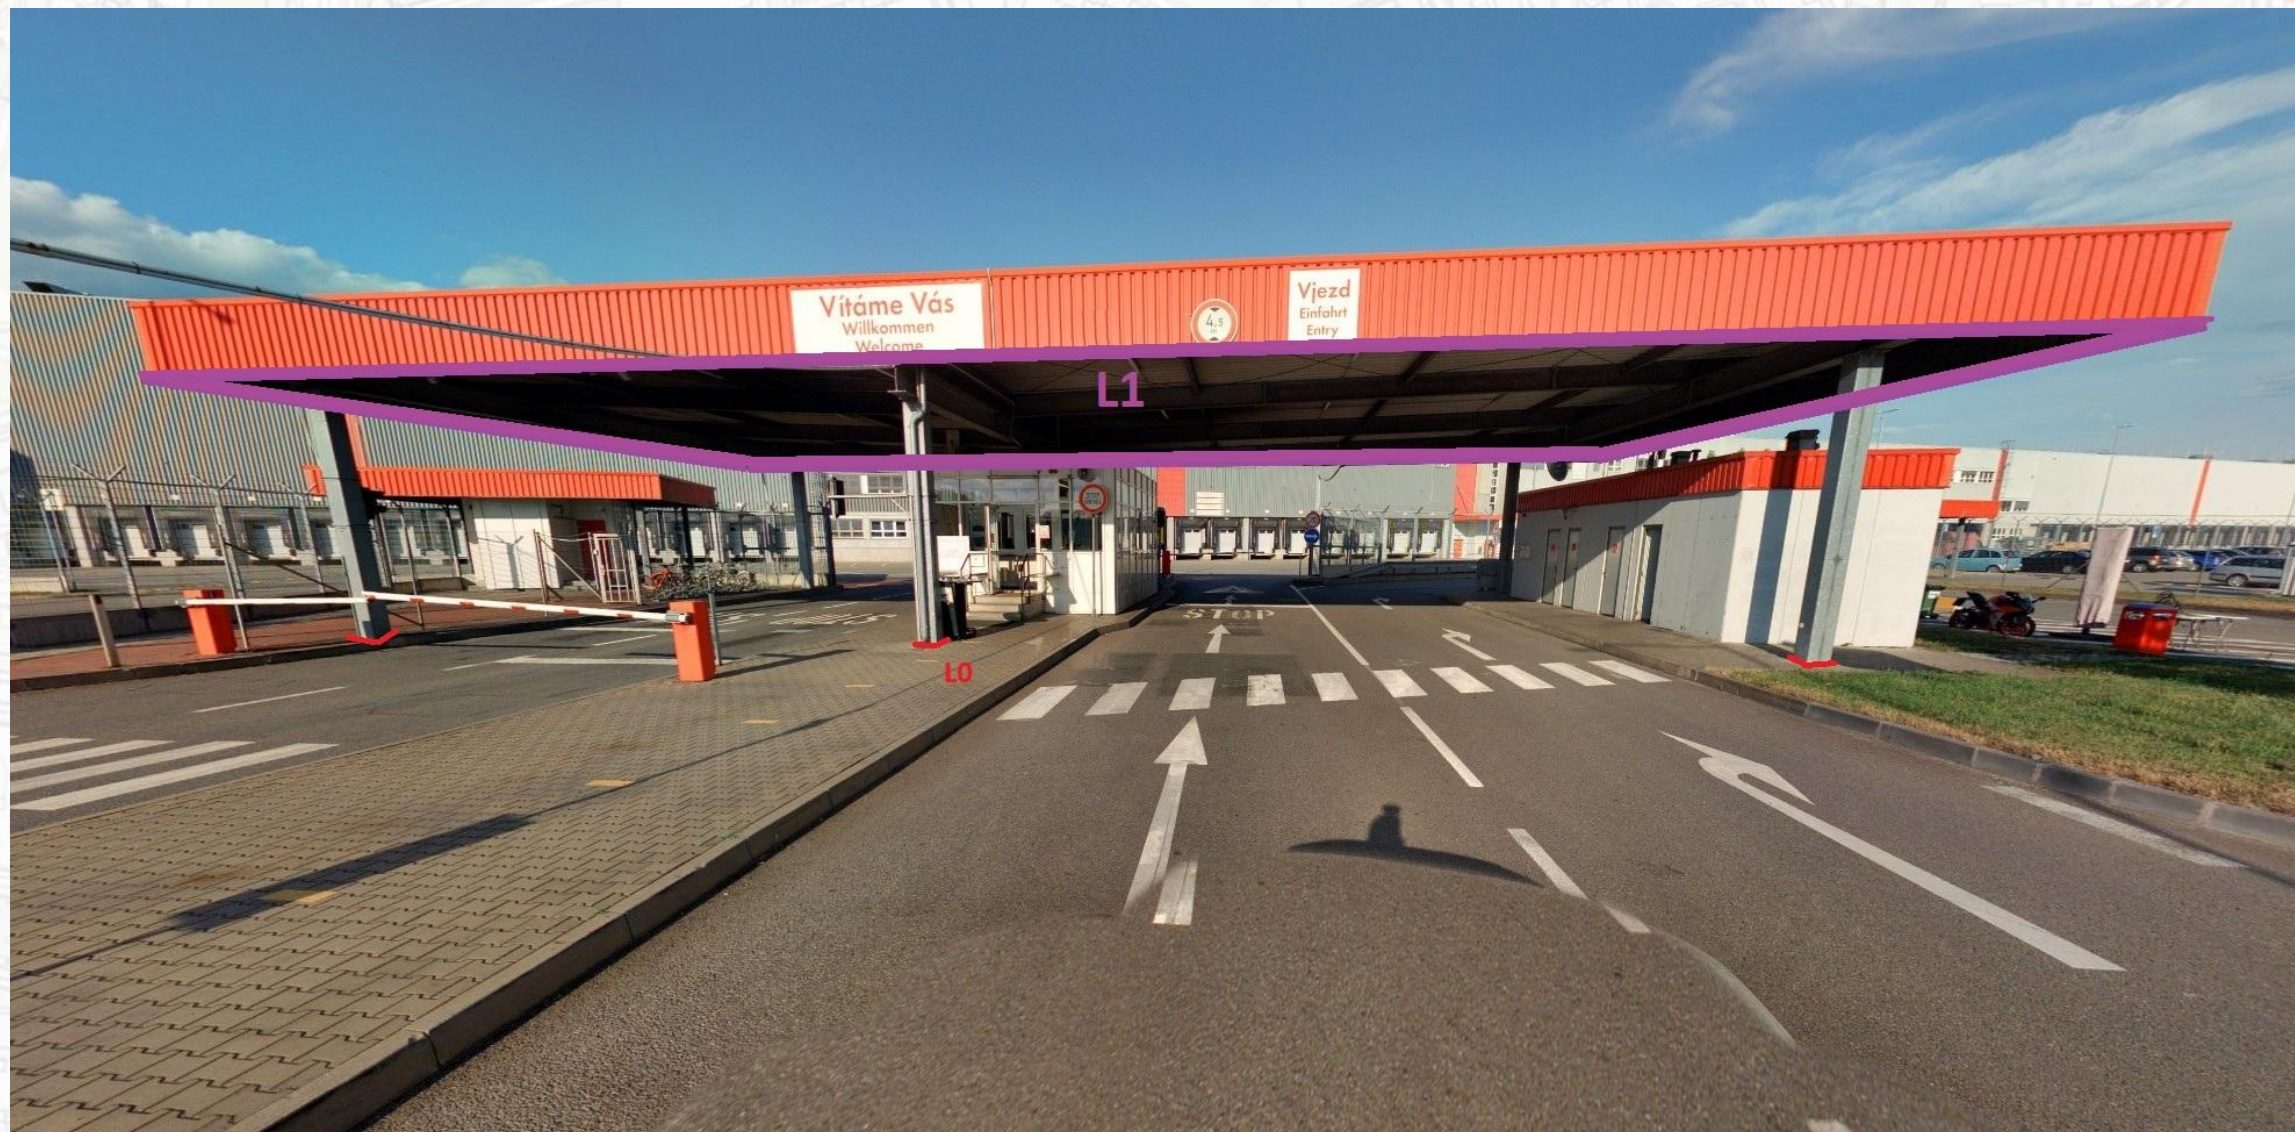
# Zastřešení

- určená v úrovni nad terénem (L1, L2, L3)
- v L0 nosné pilíře, sloupy ...
- větší stavby bez obvodových zdí
- prostory nádraží, benzinových pump ...

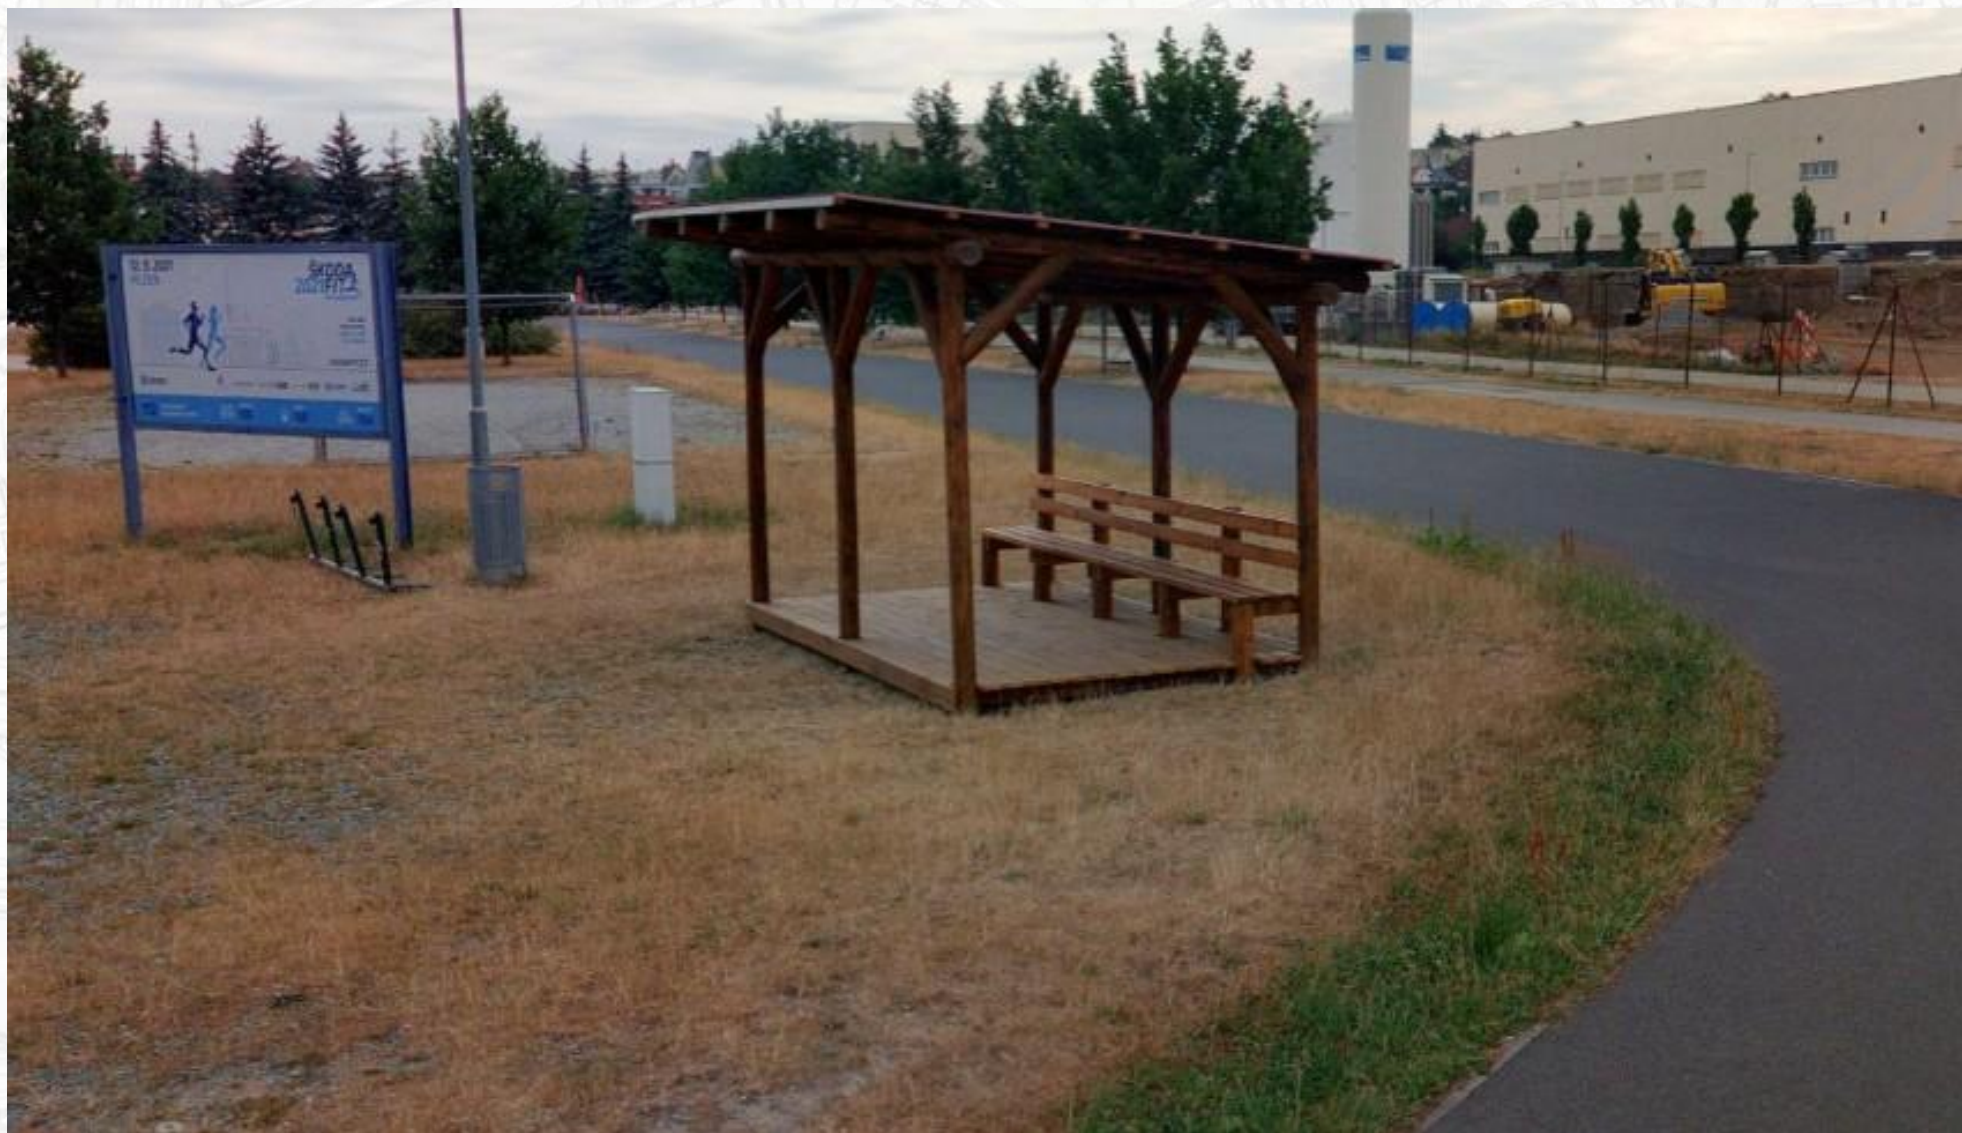
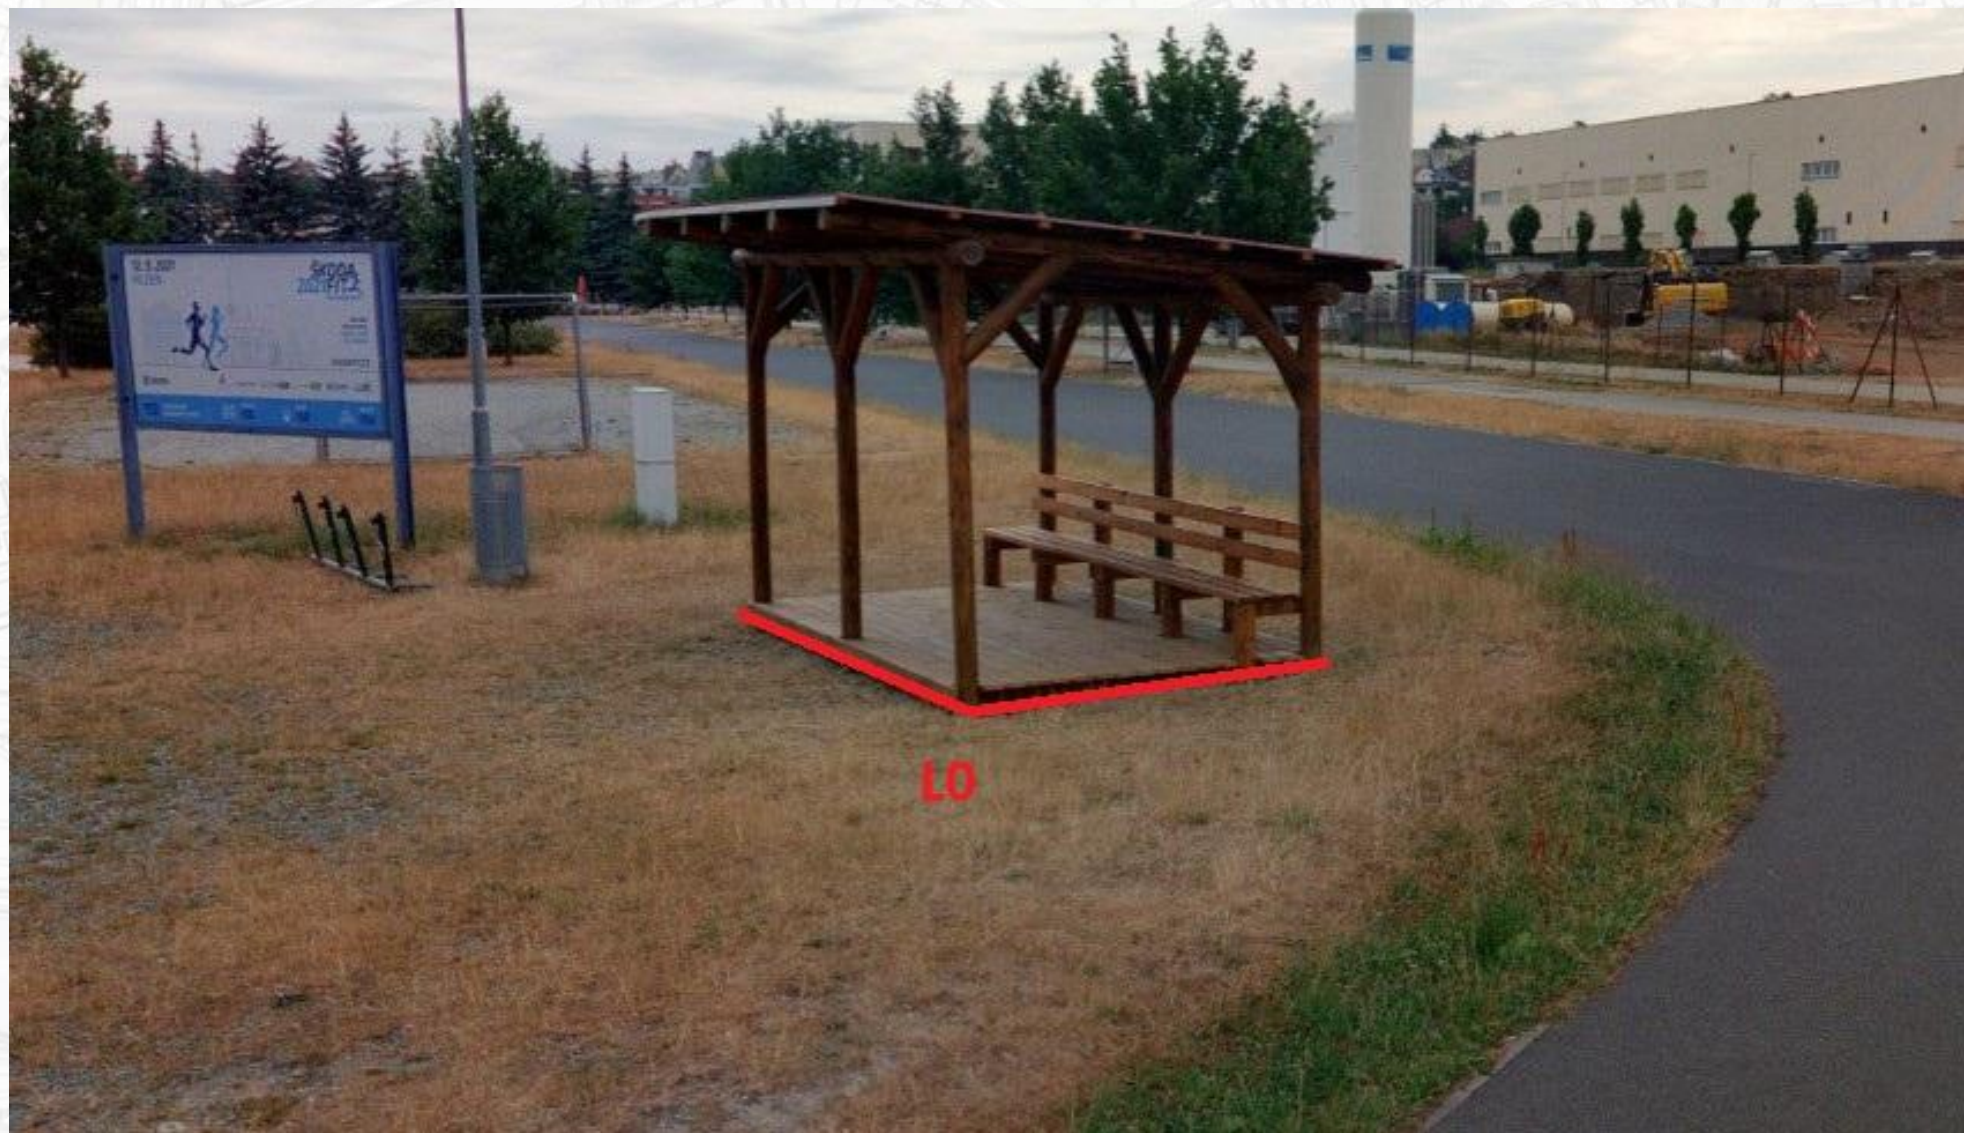
# Ostatní zastřešená stavba

- **Ostatní zastřešená stavba**
  - určena na terénu L0
  - menší stavby
  - přístřešky, zastávky MHD, altány ...

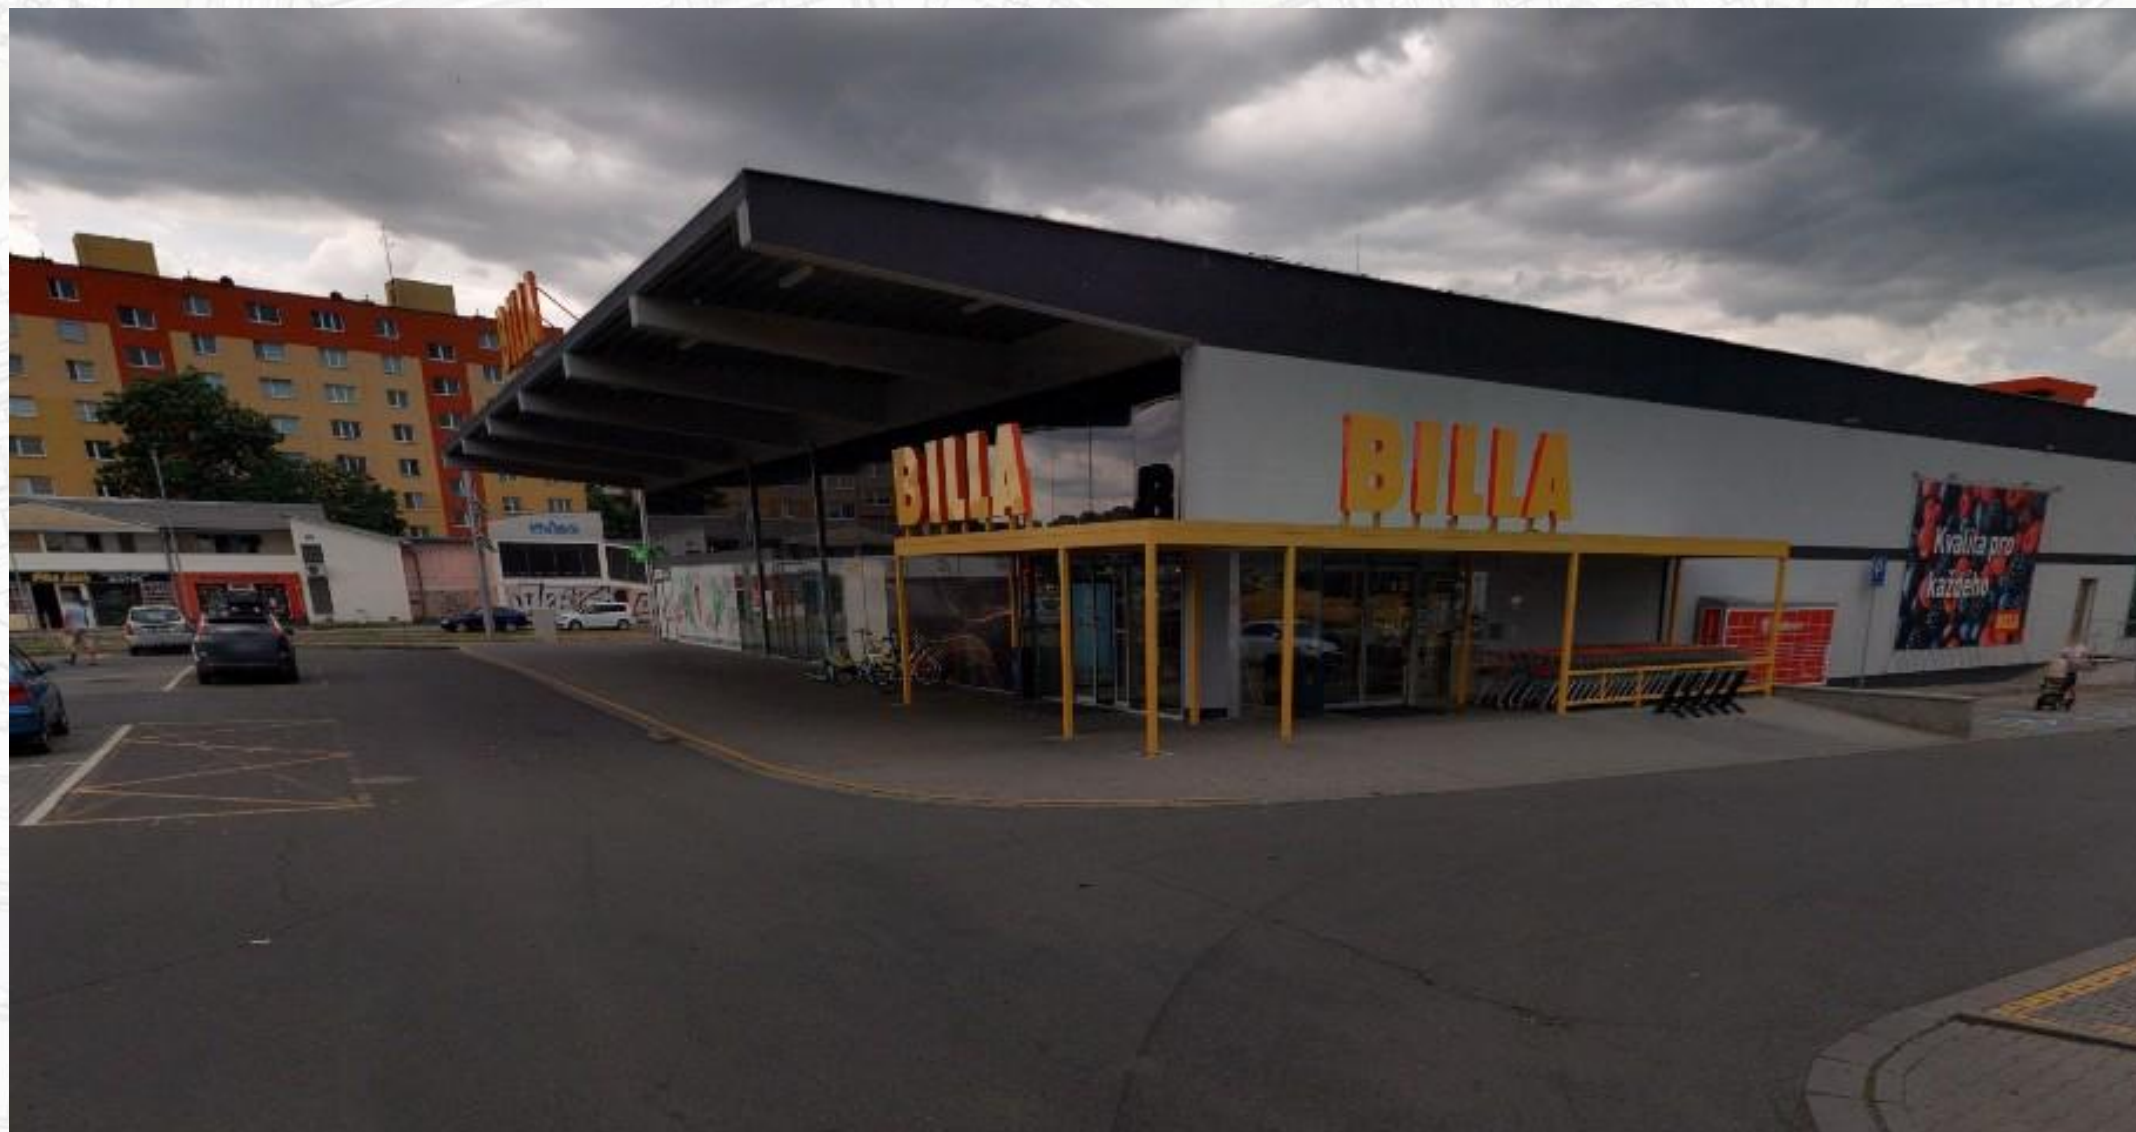
# Zastřešení X Ostatní zastřešená stavba

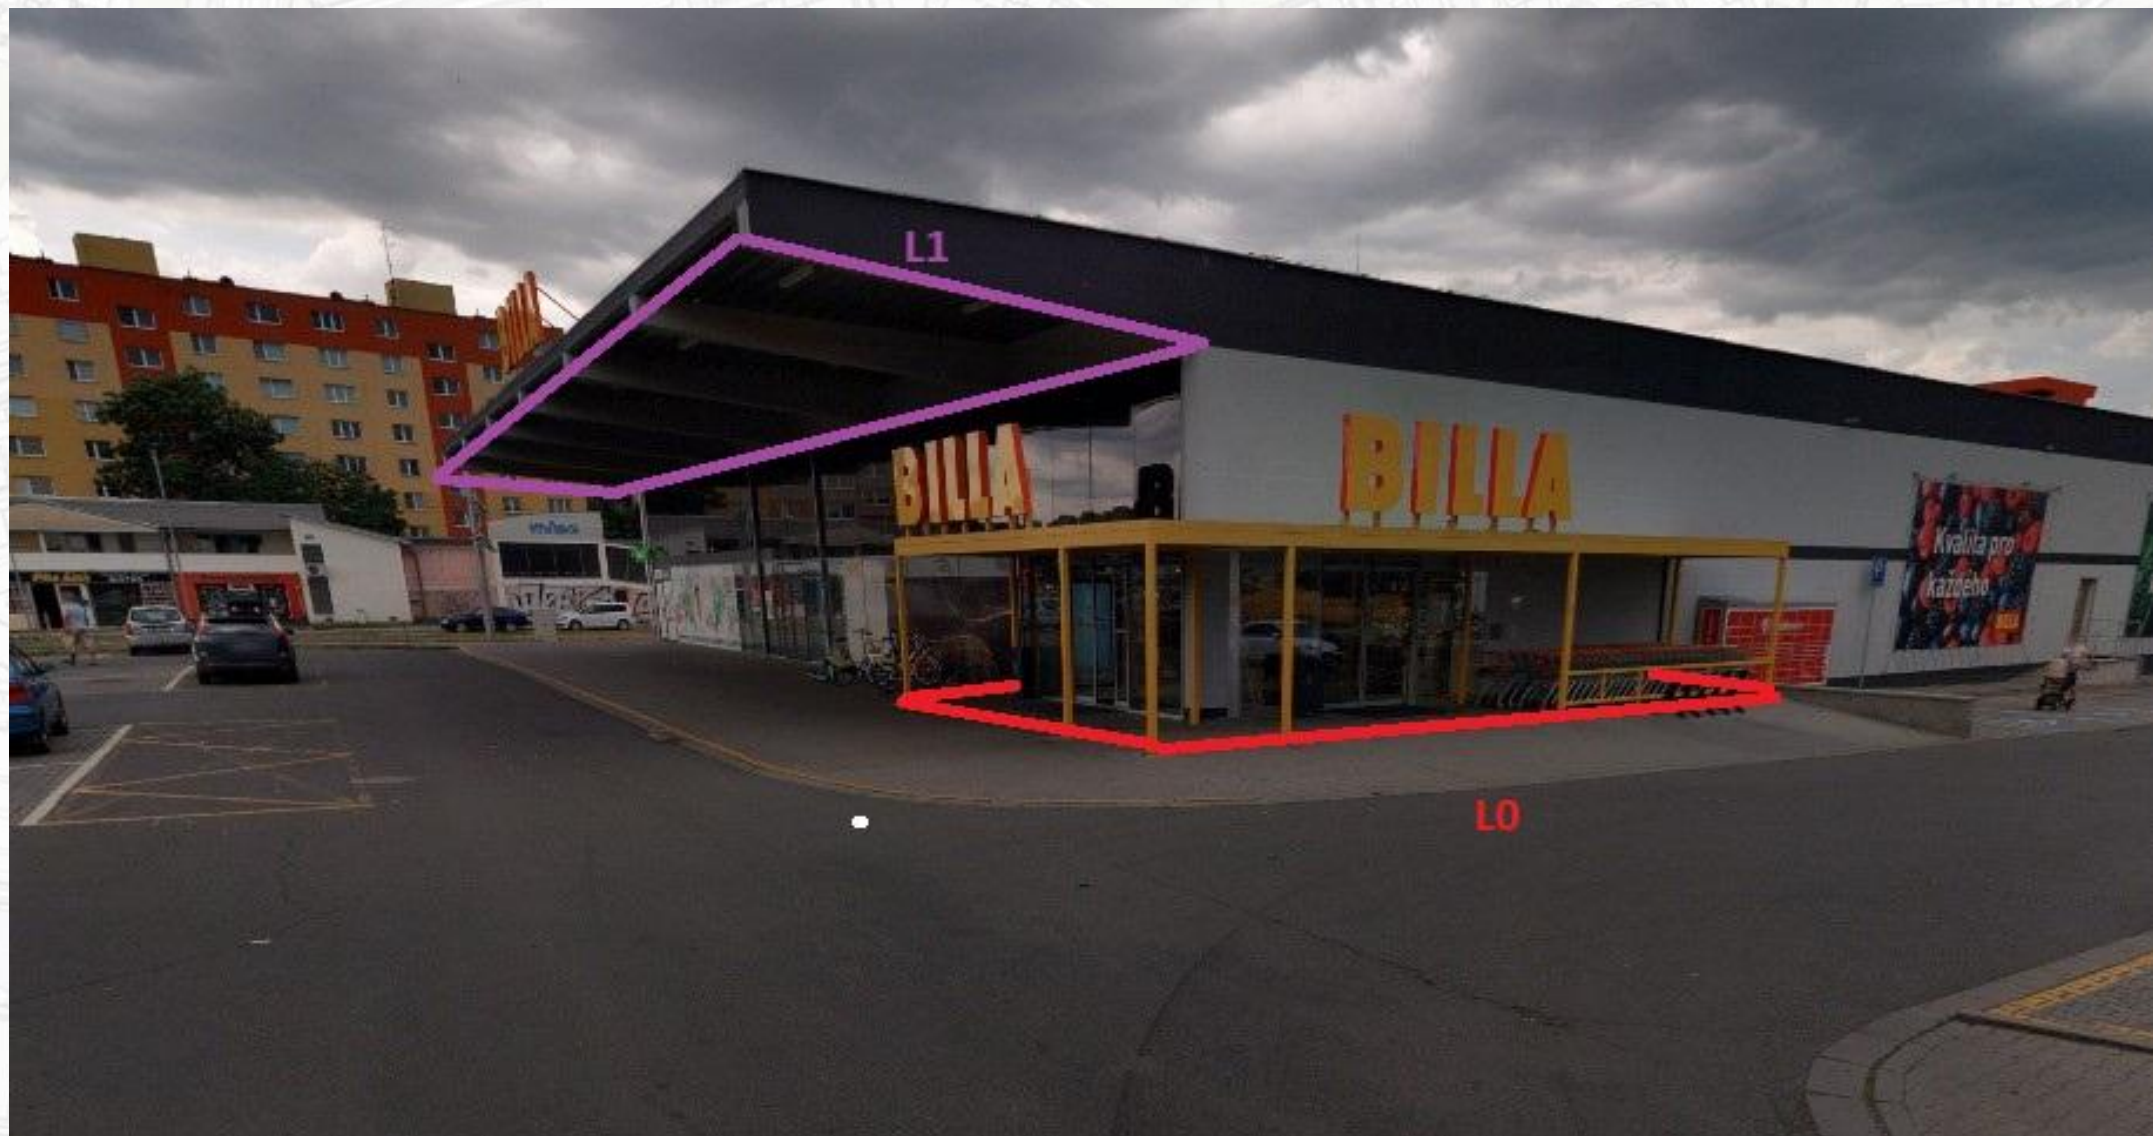
# Zastřešení X Ostatní zastřešená stavba
