# SETKÁNÍ GEODETŮ A KRAJSKÝCH EDITORŮ DTM

**zkušenosti editorů**

# Časté chyby vedoucí k odmítnutí nebo nemožnosti zpracování GAD

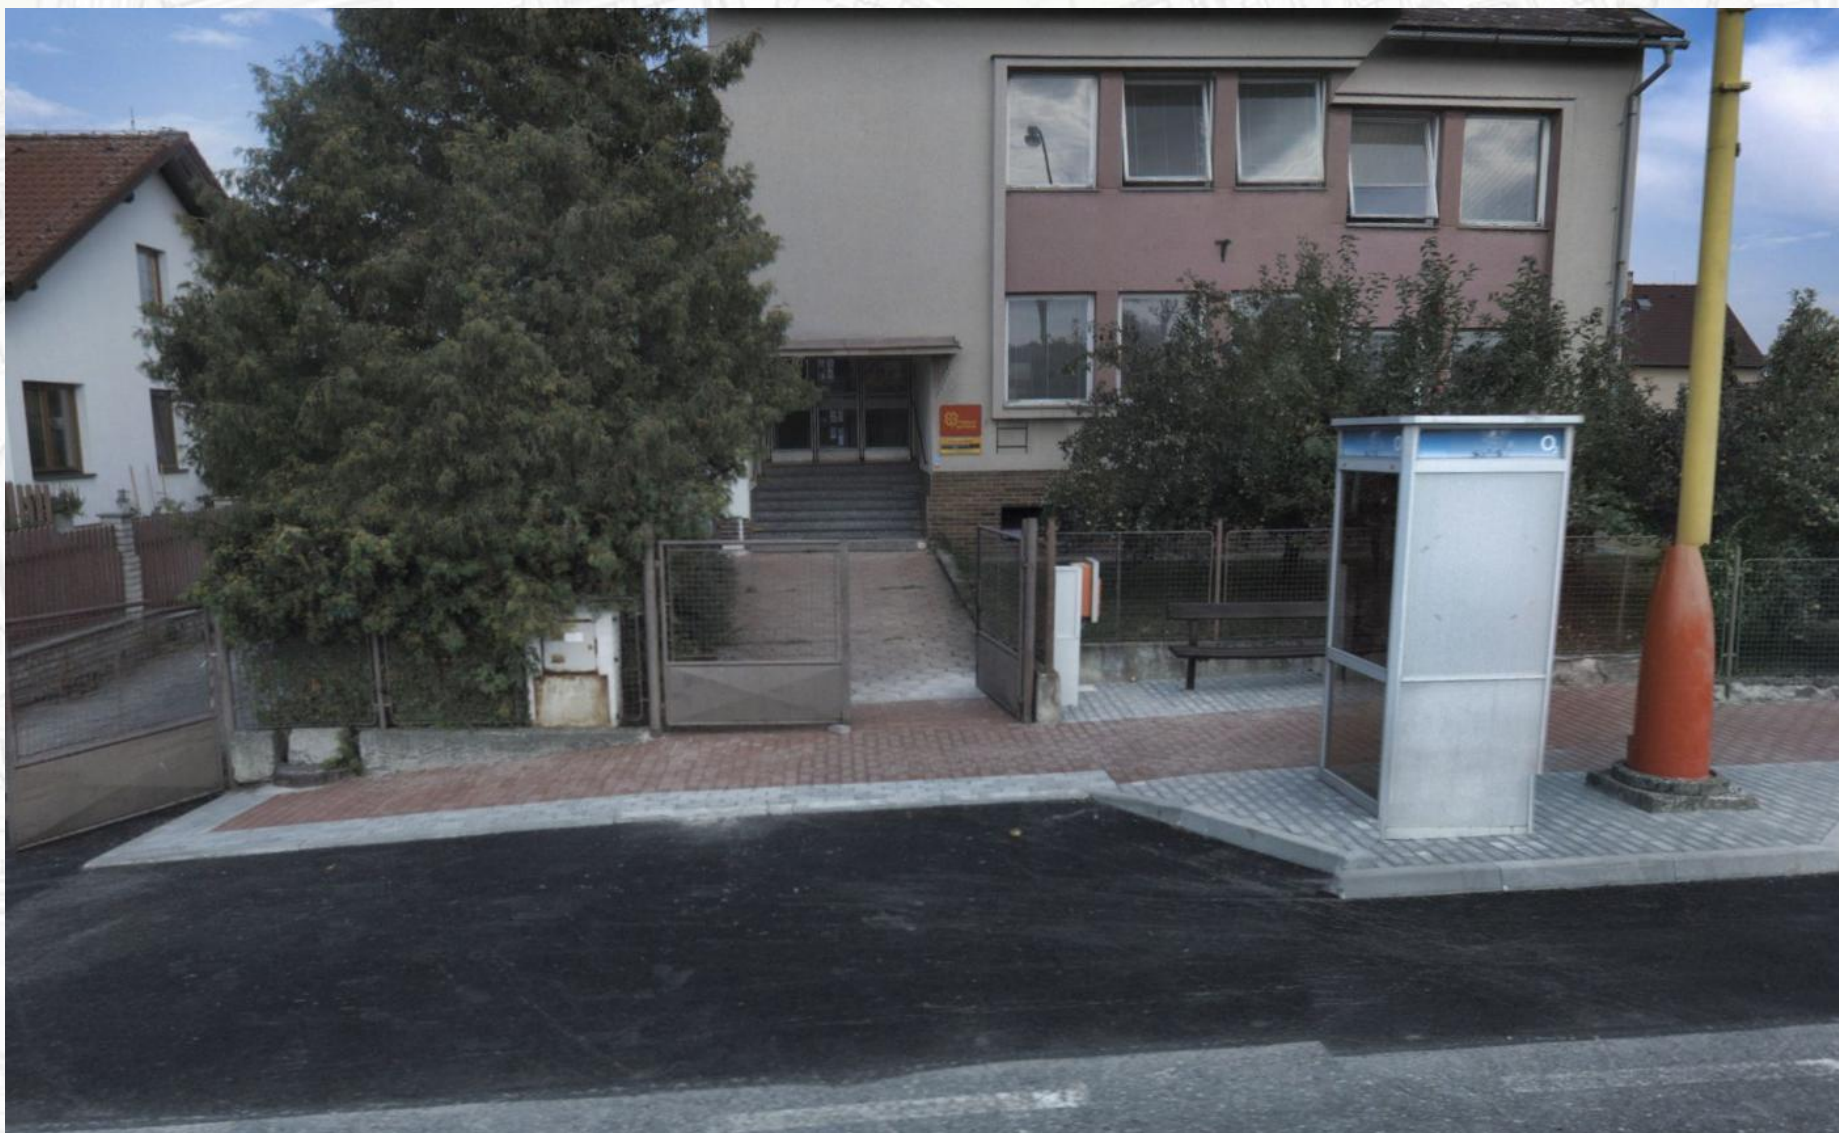
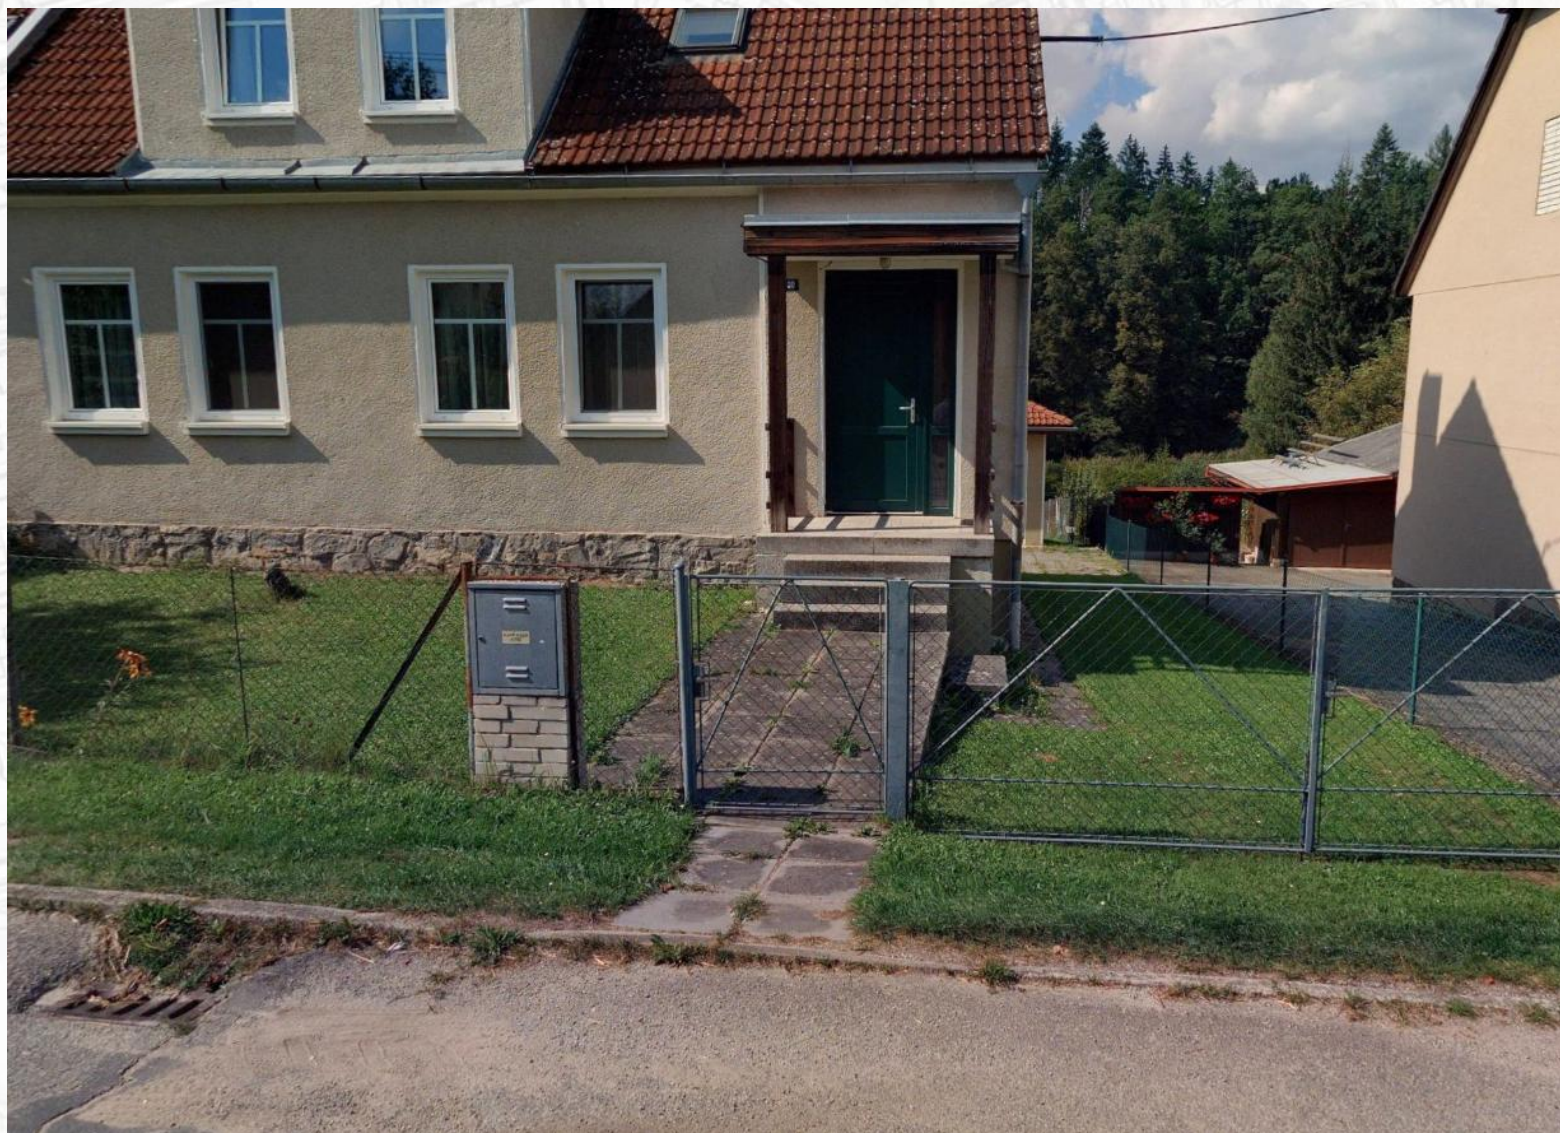
# Chodník X Stavba pro zpevnění povrchu

- Často chybně určeny chodníky na zahradách
- Definiční bod „chodník“ se používá na veřejných prostranstvích
- V případě soukromých objektů se vždy jedná o stavbu pro zpevnění povrchu

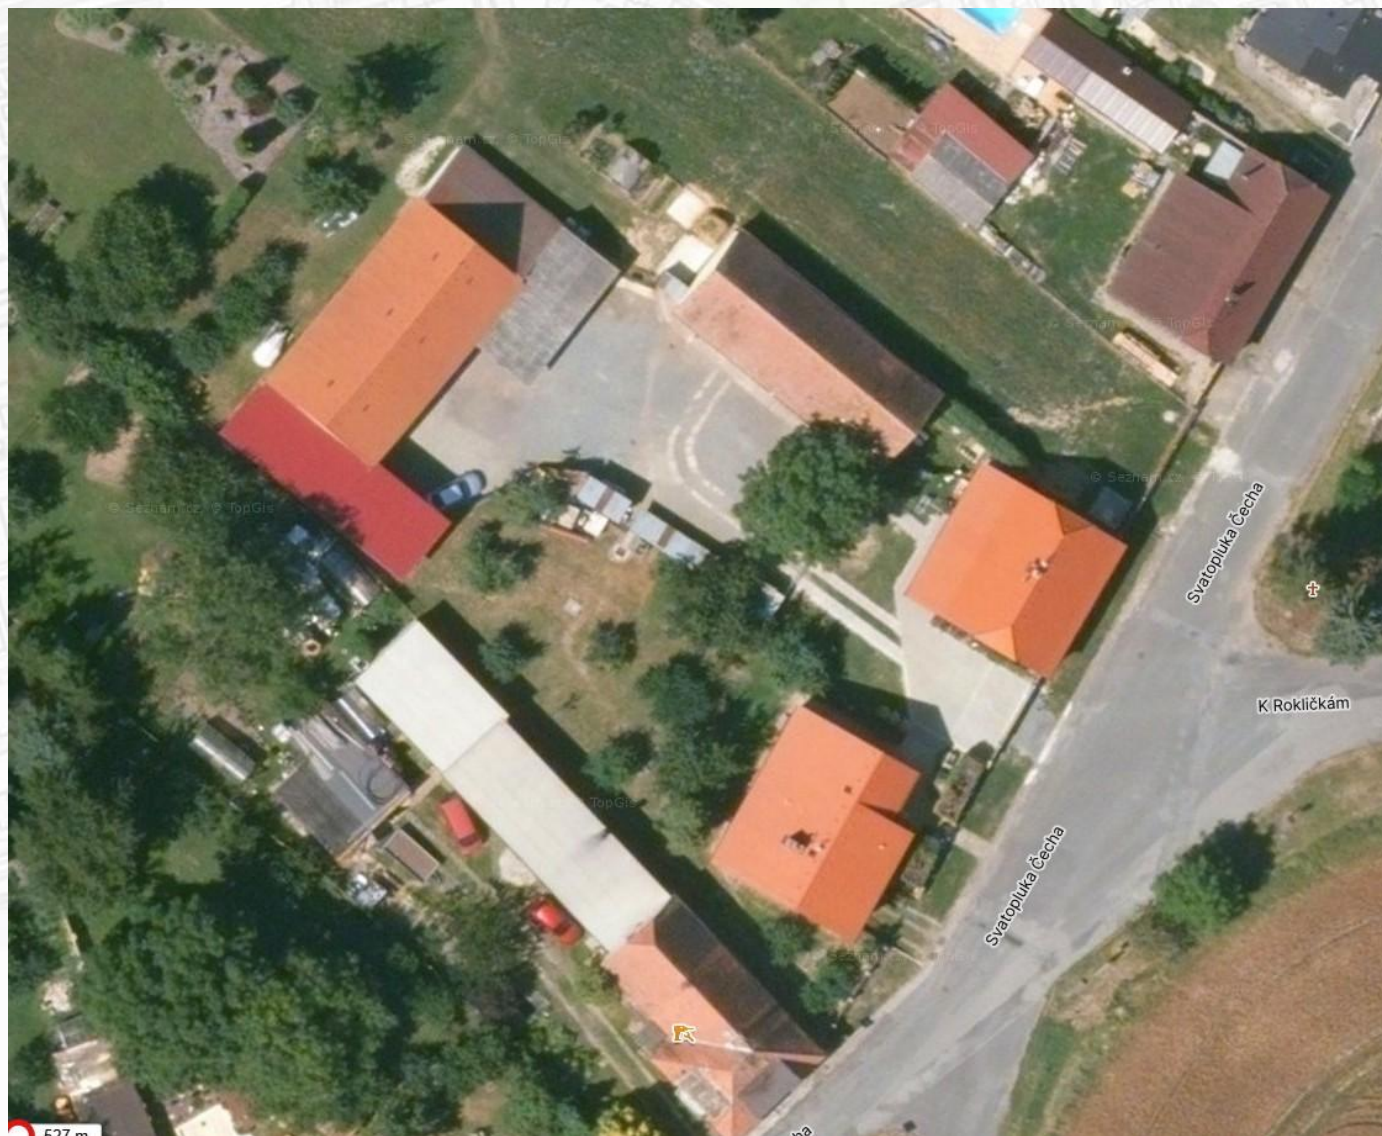
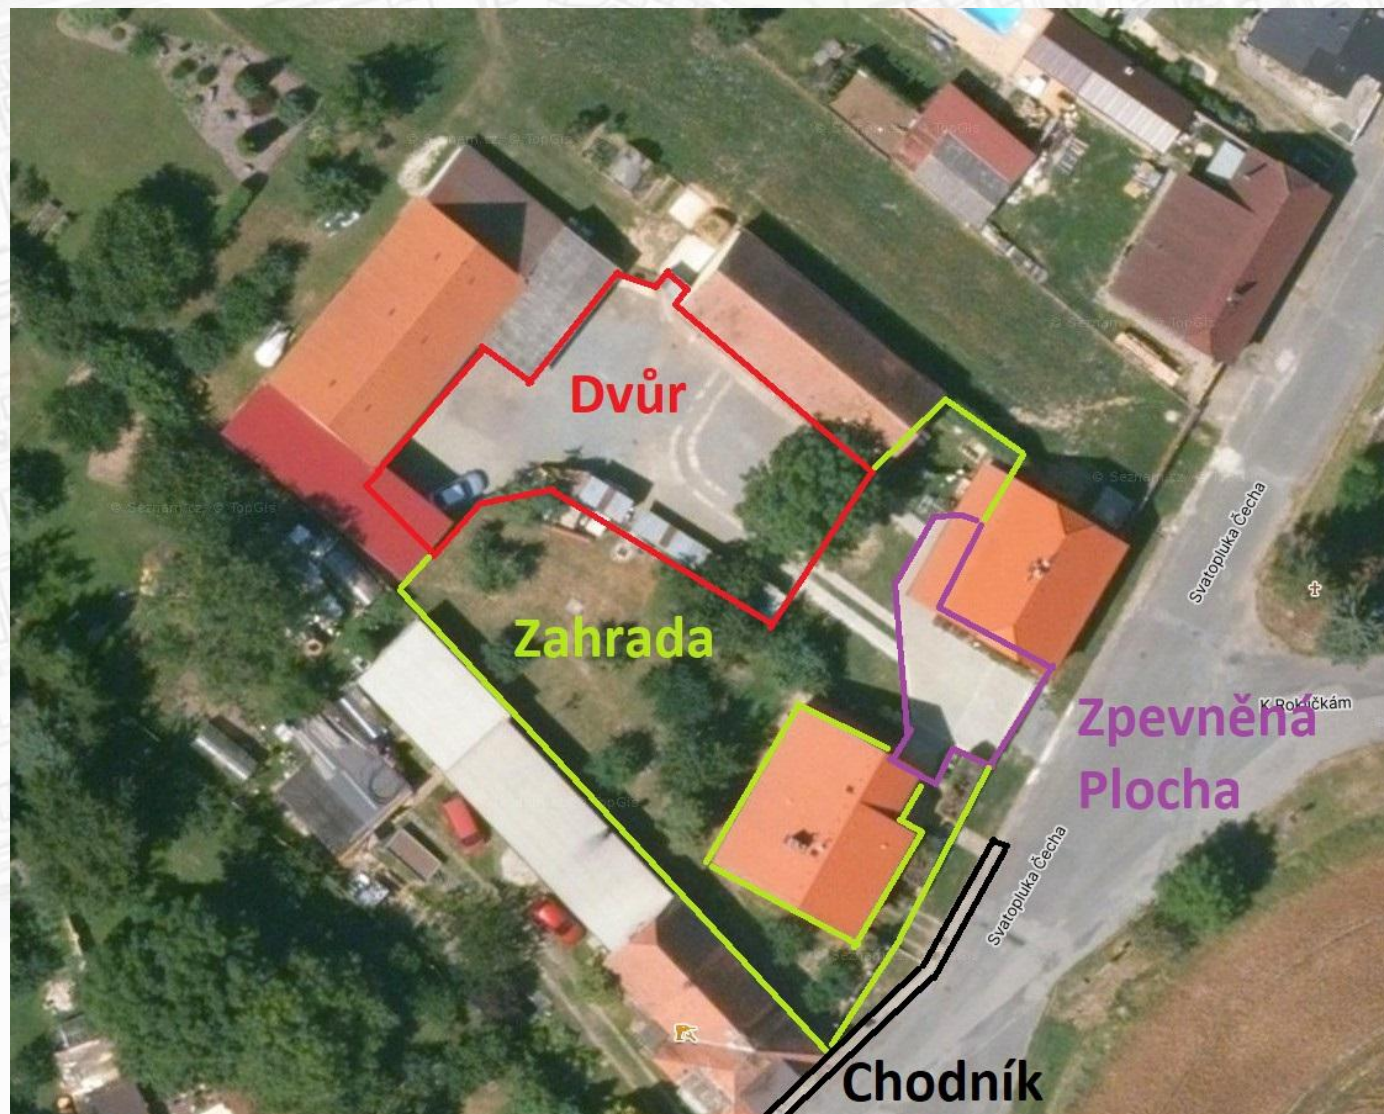
# Dvůr, nádvoří

- Často dochází k chybnému použití definičního bodu „Dvůr, nádvoří“
- Zaměňováno s manipulační plochou či zahradou
- Jasně vymezená oddělená plocha mezi budovami bez zeleně

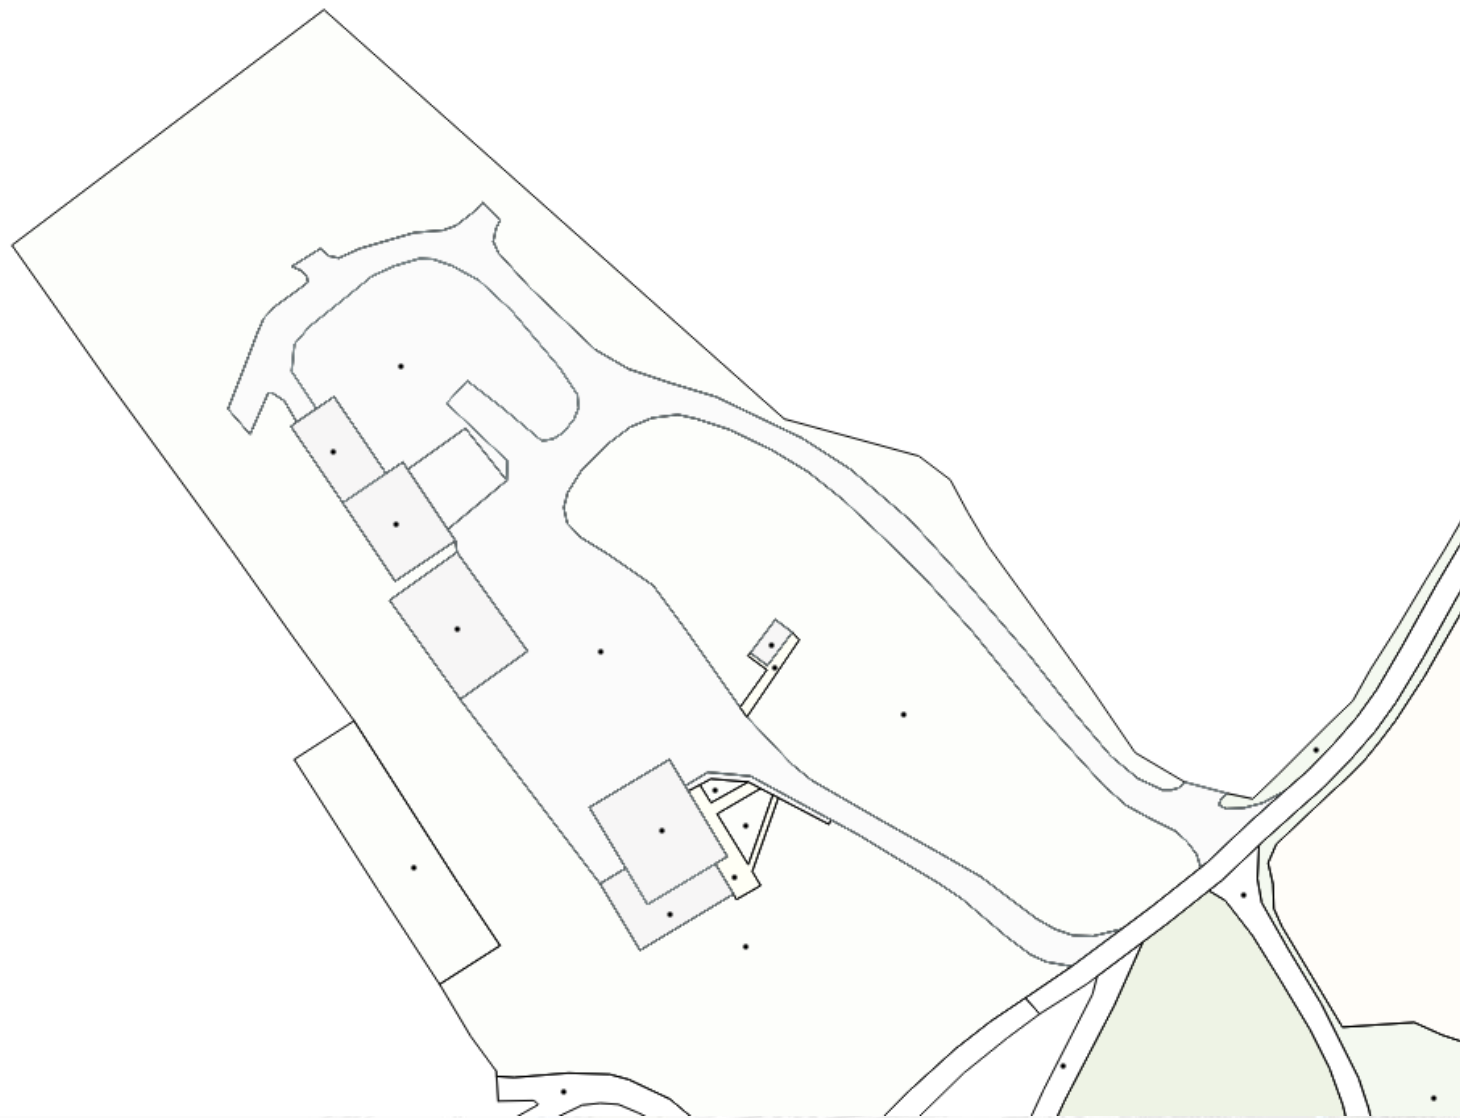
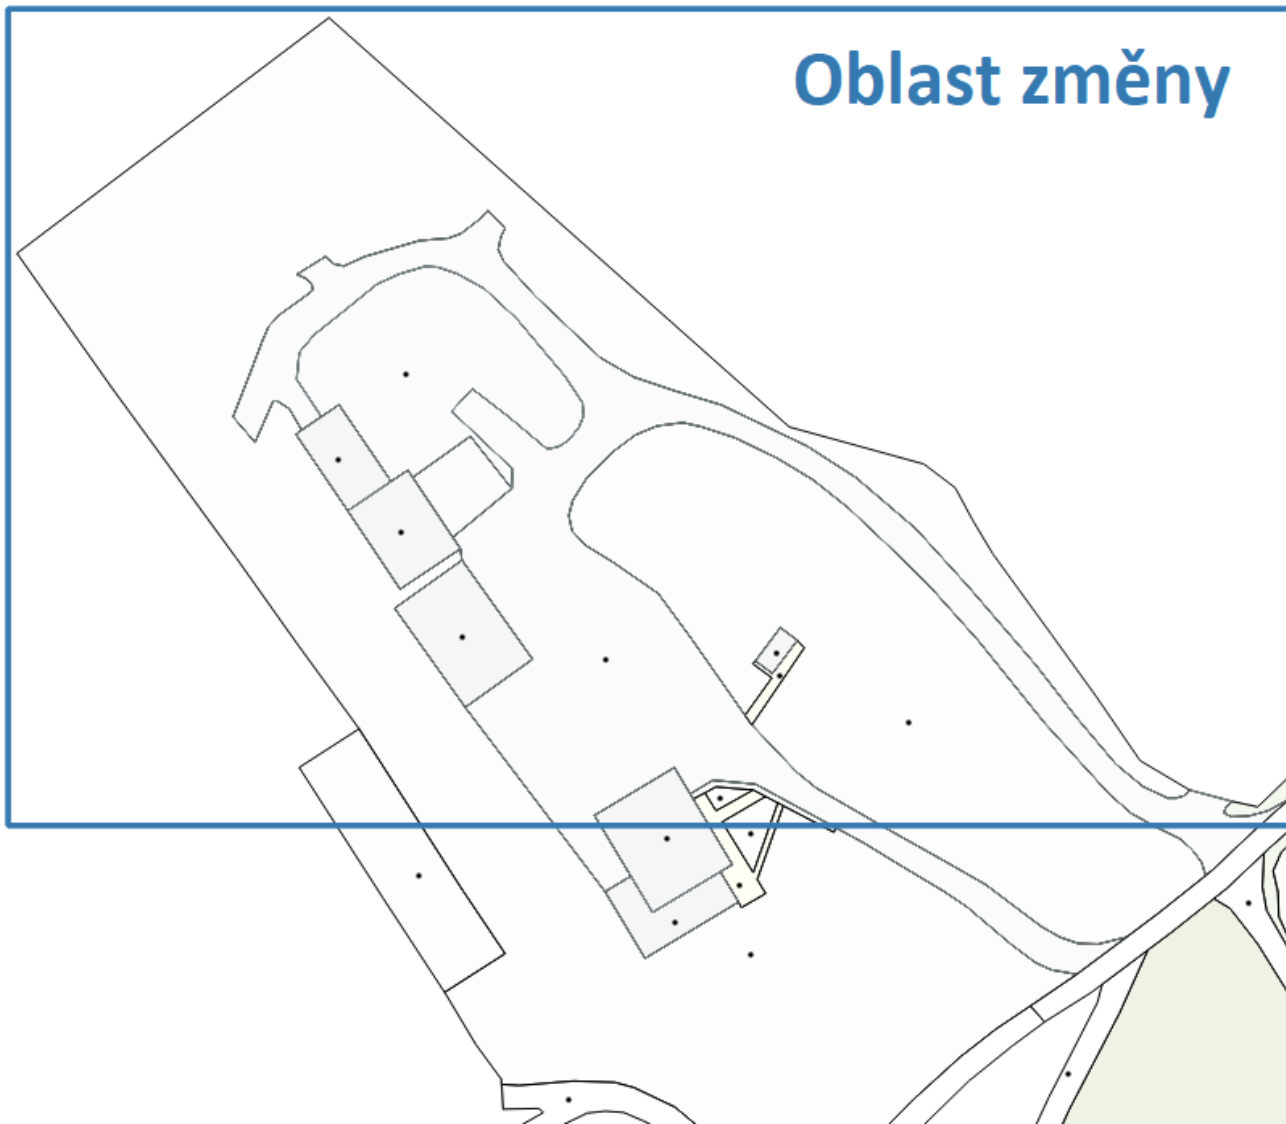
# Prvky mimo oblast změny

- Všechny prvky, **včetně aktualizovaných**, musí být uvnitř oblasti změny, a to i svojí **původní polohou**
- Problematické při vytváření oblasti změny ručně
