# Asbestinventarisatetest

Belgiëlei 94C/801, 2018 Antwerpen

Attestnummer : **20240920-000046.000**

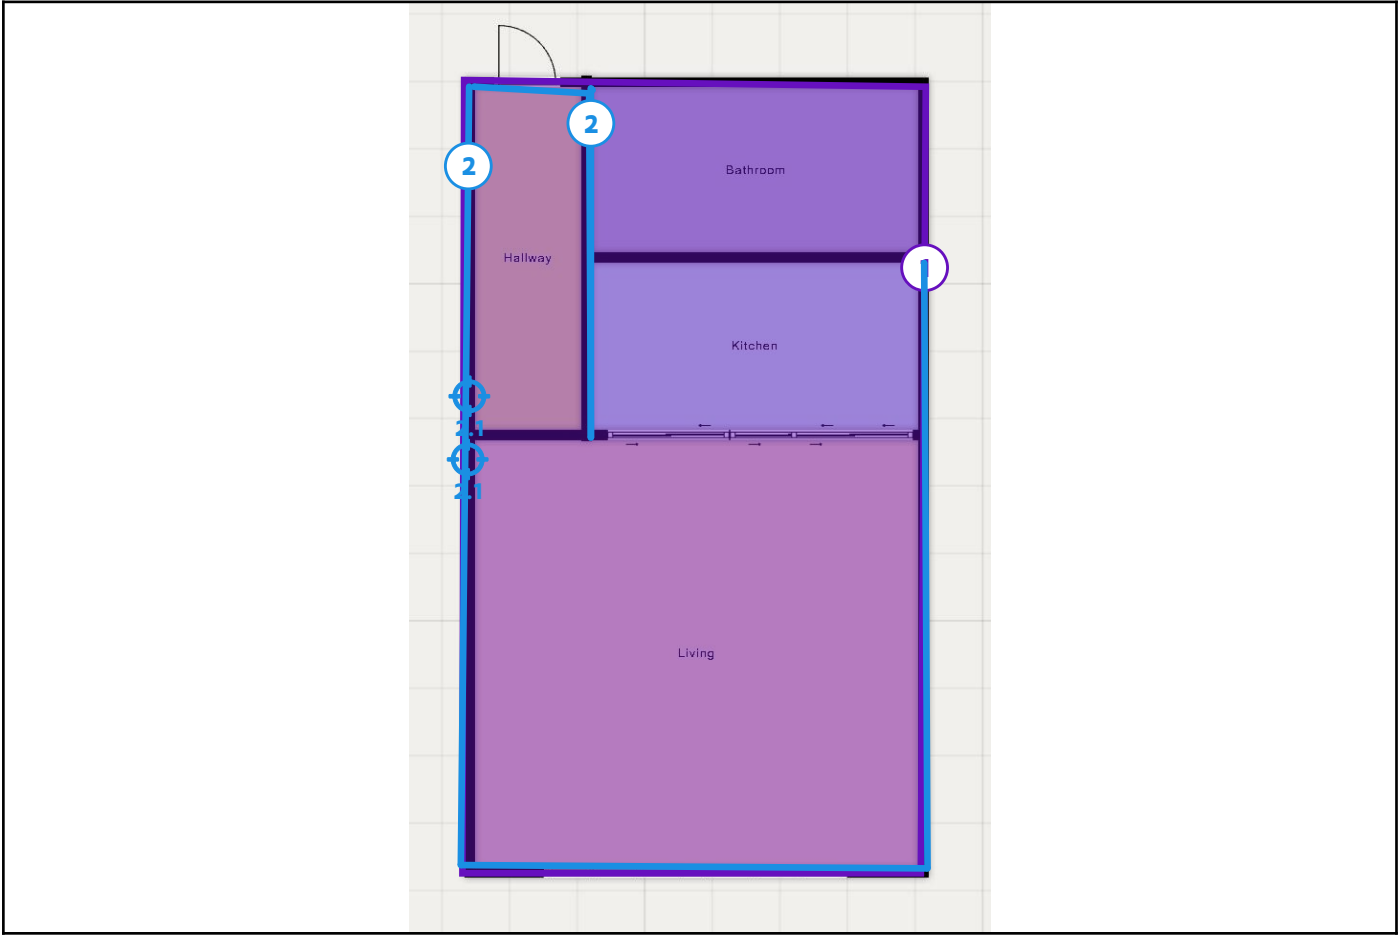
# Plan 1.1: Bus 8D

| Beschrijving | Type | Actie |
|---|---|---|
| 1. Totaalrenovatie | Advies | - |
| 2. Pleisterwerk muren | Geen asbest | - |
| 2.1 Code: M001 | Mengmonster | - |

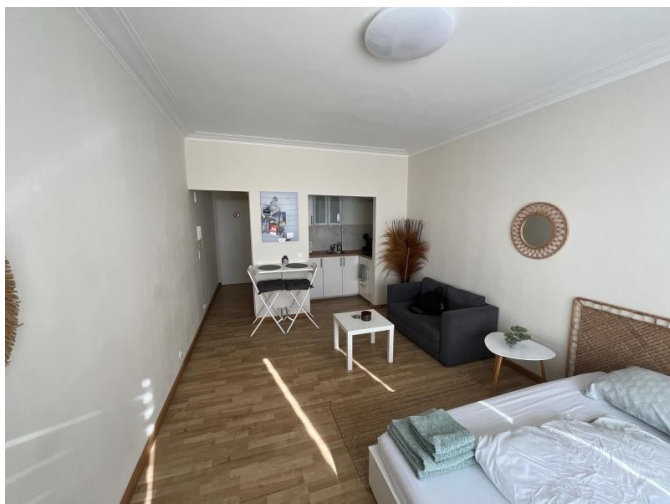
Vrije foto

De volledige studio werd gerenoveerd. Er werden nieuwe vloeren geplaatst en de muren en plafonds werden opnieuw afgewerkt. Asbestverdacht materiaal kon niet worden waargenomen. Indien er nog asbestverdacht materiaal aanwezig zou zijn, dan is dit enkel zichtbaar adhv een destructief onderzoek.

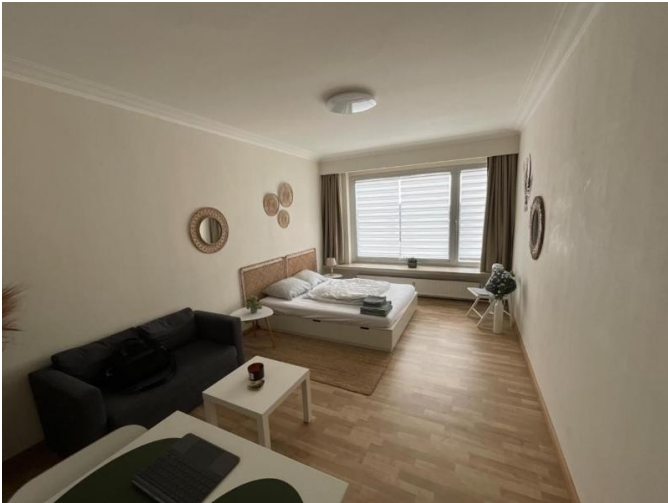
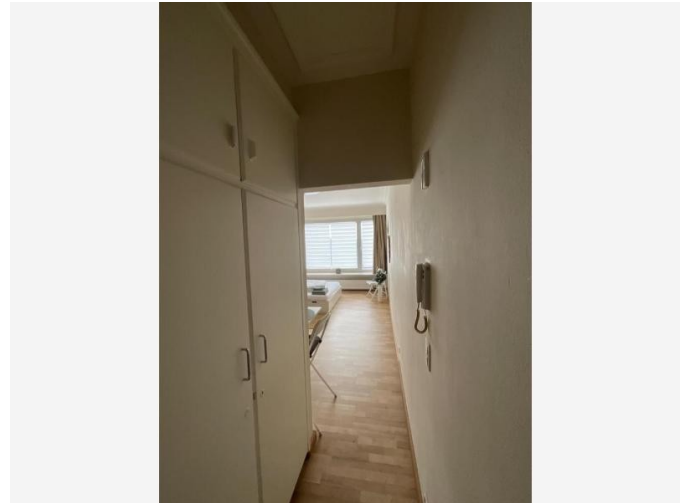
## Fiche 2: Pleisterwerk muren

Overzichtsfoto

Detailfoto

Geen asbest

| # | Type | Referentie | Resultaat |
|---|---|---|---|
| 2.1 | Mengmonster | M001 | Geen asbest |

| Bindmiddel van materiaal | Gips - kalk |
| Opmerking | Hoeveelheid asbest in het pleisterwerk werd niet bepaald aangezien er geen asbest werd teruggevonden in het mengstaal. |
