# Asbestinventarisatetest

Peedreef 50/5, 2950 Kapellen

Attestnummer : **20241118-000539.000**

Uitgegeven op : **18.11.2024**

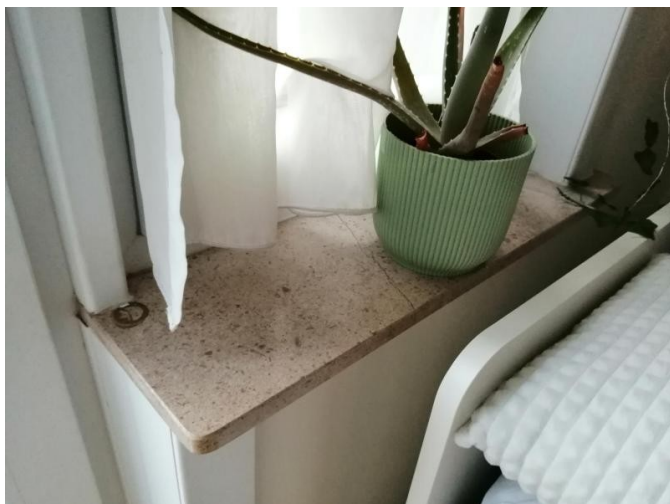
Vrije foto

raamtabletten in natuursteen

| Identificatiemethode | Vaststelling & expertise (niet-asbestverdacht) |
| Primaire drager | Wandopening verticaal (raam, deur, ...) |

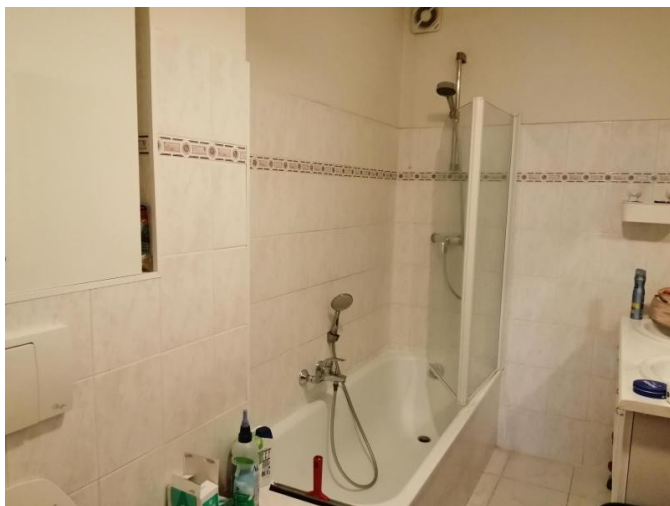
Vrije foto

lijmtoepassing is niet waarneembaar, staalname is enkel mogelijk mits destructief onderzoek.

| Identificatiemethode | niet waarneembaar materiaal |
| Primaire drager | Binnenwand |

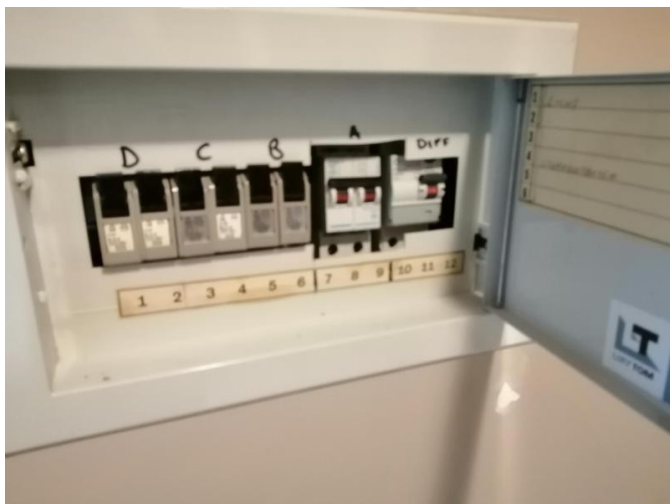
Vrije foto

omkasting verdeelbord in metaal, isolatieplaat in pvc, elektrische uitrusting met Din-apparatuur

| Identificatiemethode | Vaststelling & expertise (niet-asbestverdacht) |
| Primaire drager | Communicatie en elektrische infrastructuur en uitrusting |

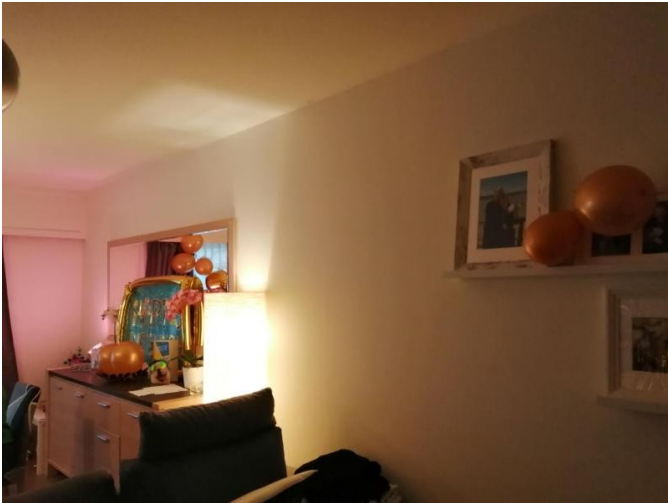
## Fiche 4: gips wanden

Geen asbest

| # | Type | Referentie | Resultaat |
|---|---|---|---|
| 4.1 | Mengmonster | PD50K-gips wand | Geen asbest |

| Bindmiddel van materiaal | Gips - kalk |
| Gebondenheid op basis van bindmiddel | Niet-hechtgebonden |
| Hoeveelheid (oppervlakte - dikte - aantal) | • 125,00 m <sup>2</sup> - 0,80 cm - 1 stuk |
