# BODENHEIZUNGEN SANIEREN MIT DEM HAT-SYSTEM

**MACHT IHRE ROHRE WIEDER FIT FÜR DIE ZUKUNFT ■ GARANTIERT**

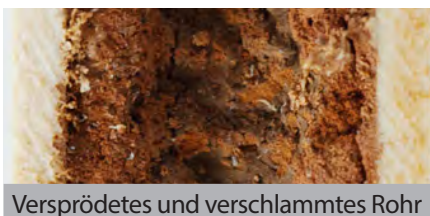
Versprödetes und verschlammtes Rohr

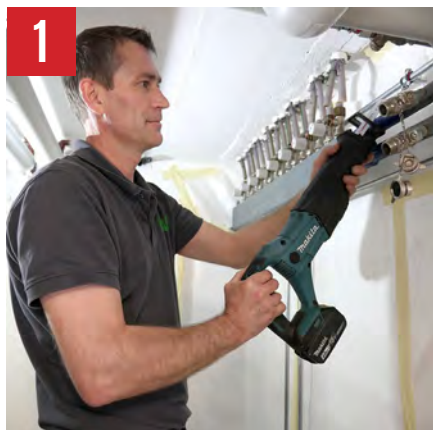
Vor der Sanierung kommt unser Heizungsfachmann bei Ihnen vorbei. Er entleert das Heizungssystem und demontiert die alten Heizungsverteiler (1).

Falls nötig wird zudem ein Magnetflussfilter eingebaut (2), für dessen jährliche Überprüfung wir Ihnen nachträglich gerne zur Verfügung stehen. Zudem bereiten wir alles für die Sanierung vor.

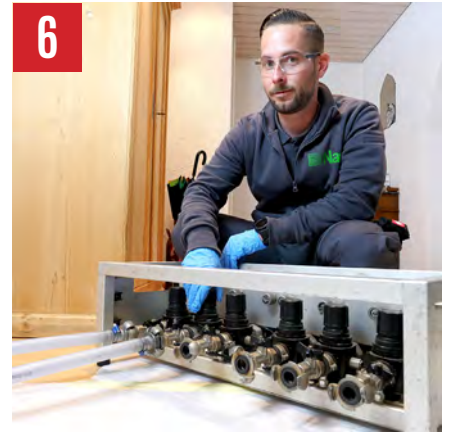
**6**

Eine Sanierung mit dem HAT-System beginnt mit der minutiösen Innenreinigung der Rohre (6). Mit spezieller Druckluft wird das Restwasser aus dem Heizungssystem geblasen und sauber entsorgt.

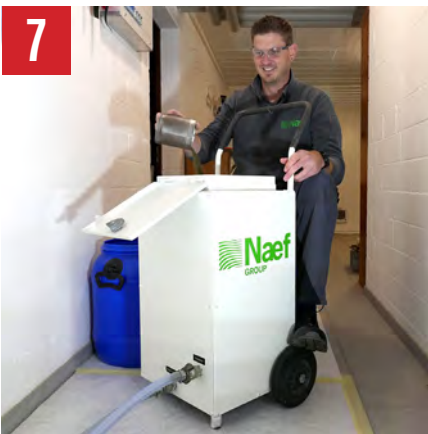
**7**

Ein auf den jeweiligen Fall abgestimmtes, natürliches Abrasivgemisch (7) wird mit Druckluft gegen die Rohrwand gepresst und entfernt so Schlammrückstände und Verkrustungen. Das Rohr ist sauber poliert.

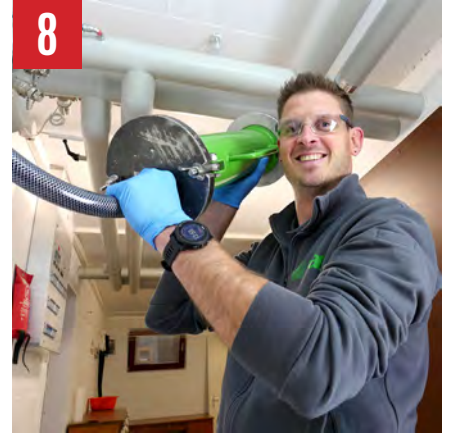
**8**

Anschließend wird das Beschichtungsmaterial mit einer vollautomatischen Misch- und Dosiermaschine in der richtigen Menge bereitgestellt. Das Material wird per Luftstrom feinverteilt, fließt durch die Rohre und beschichtet die Wände gleichmässig von innen (8).

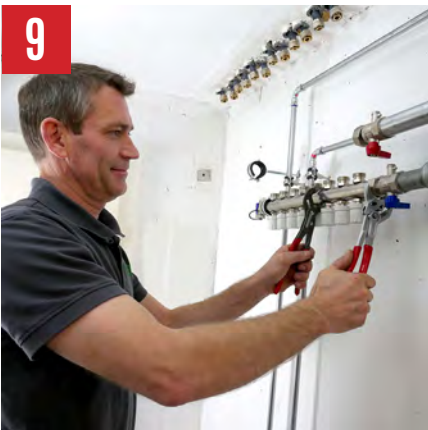
**9**

Nach 48 Stunden ist das Material ausgehärtet. Die neuen Komponenten werden montiert (9) und die Bodenheizung kann wieder in Betrieb genommen werden (10).

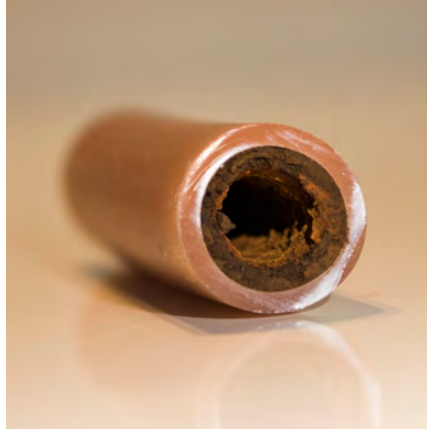
Eine Verschlammlung entsteht immer in Verbindung mit Sauerstoff im Heizungswasser. Sauerstoff diffundiert durch den Fussboden in die Heizungsrohre und gelangt so ins Heizungswasser. Der Sauerstoff im Heizungswasser greift die Rohrwände an und lässt die metallischen Teile im Heizkreislauf korrodieren. Gerade bei Heizungsrohren aus Kunststoff, wie sie in den Siebziger- und Achtzigerjahren verbaut wurden, gibt es oft Probleme mit Verschlammlung. Schätzungsweise 50 % aller Bodenheizungen aus dieser Zeit sind stark betroffen und weisen hohe Effizienzverluste auf. **Durch den Reinigungsprozess mit dem HAT-System wird die Verschlammlung komplett beseitigt.**

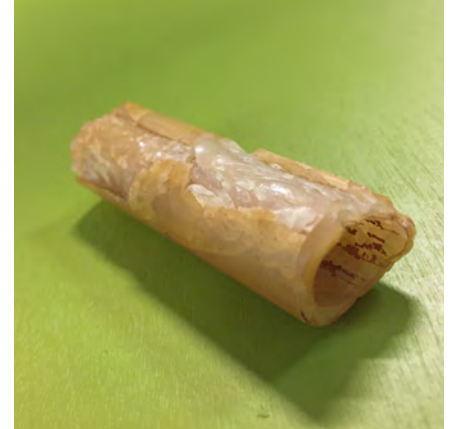
Kunststoff versprödet aufgrund von Temperaturschwankungen, die im Jahresverlauf auftreten, zusehends. Diese Versprödung kann aber auch ganz einfach durch falsches Verlegen der Rohre, beispielsweise durch zu enge Radien, entstehen. Dabei können sich im Material kleine Risse bilden, wodurch wiederum die Sauerstoffdiffusion gefördert wird. **Nach der Innenbeschichtung mit dem HAT-System entsteht im alten, versprödeten Rohr ein neues, welches wieder komplett diffusionsdicht gemäss DIN-Norm 4726 ist, genau wie die heute eingebauten Bodenheizungsrohre.**

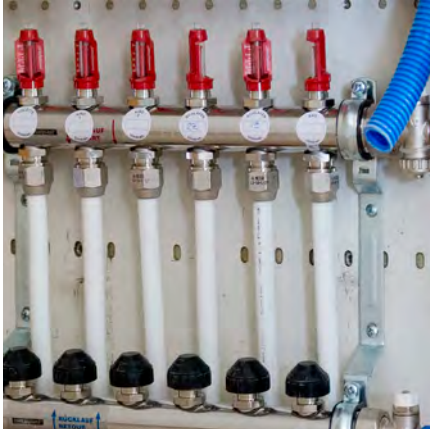
Es zeigt sich, dass ca. 10 % aller Heizkreise falsch beschriftet sind. Die korrekte Beschriftung der Kreisläufe ist entscheidend für eine saubere Regulierung des Systems. **Beim Sandstrahlen während der Sanierung mit dem HAT-System wird der exakte Leitungsverlauf erfasst und die Zuweisung der Räume falls nötig angepasst.**

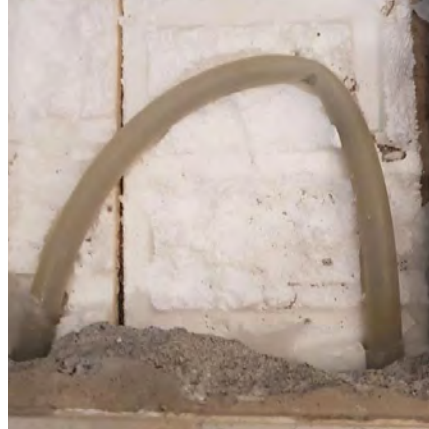
Gemäss Verlegevorschrift dürfen Heizkreise eine Länge von 100 Meter nicht überschreiten, denn ansonsten werden die Wohnräume ungenügend beheizt, da das Heizwasser im zu langen Heizrohr stark abkühlt. Rund 10 % aller Bodenheizungen weisen eine Überlänge auf. **Während der Sanierung mit dem HAT-System werden Leitungslängen genau eruiert und anschliessend bei der Neueinstellung des Systems berücksichtigt.**

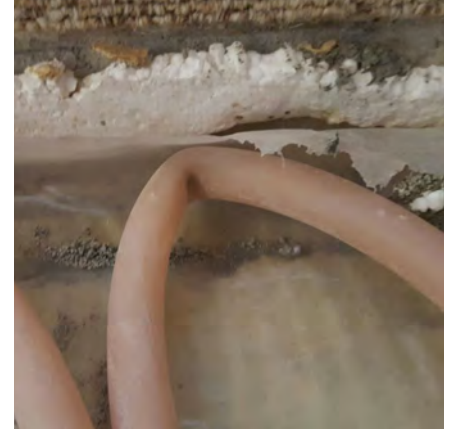
Rohrknicke entstehen beim Verlegen, also beim Neubau. Rund 20 % aller Bodenheizungen weisen einen solchen Makel auf. Mit dem Resultat, dass die betroffenen Räume mit der Zeit nicht mehr richtig warm werden oder es seit der Verlegung gar nie wurden. **Mit dem Knickfinder, einer Eigenentwicklung der Naef GROUP, lassen sich Rohrknicke bis auf fünf Zentimeter genau lokalisieren.**
