# Wat je moet weten over isolerende beglazing

Vervang je huidige  
isolatieglas en  
bespaar direct op  
energiekosten

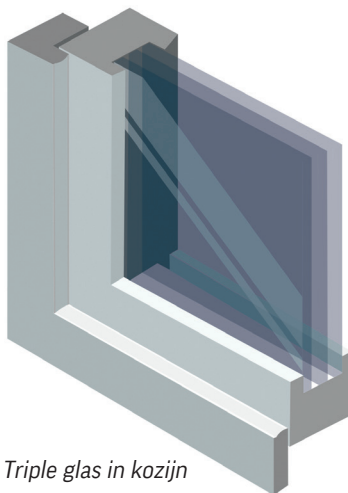
Het bestaat uit drie glasbladen die door twee afstandhouders van elkaar worden gehouden. Op twee glasbladen is aan de spouwzijde van het glas een heel dunne warmte reflecterende coating aangebracht en beide spouwen zijn gevuld met speciaal gas. De gebruikte gassoorten zijn (meestal) argon of krypton.

*Triple glas in kozijn*

Drievoudig isolatieglas, ook wel "Triple beglazing" genoemd, heeft een betere isolerende werking dan Hoog-Rendements isolerend dubbelglas en heeft een tot wel 5x betere warmte-isolatie dan gewoon isolerend dubbelglas.

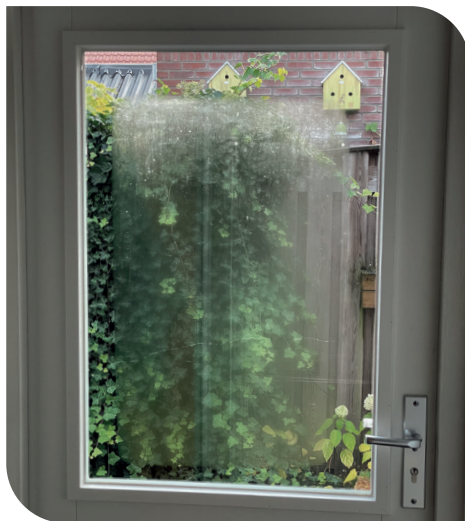
Condensvorming aan de kamerzijde ontstaat meestal bij een lage buitentemperatuur en een hoge relatieve luchtvochtigheid in de woning. Het aanwezige vocht condenseert dan tegen het glasoppervlak. Bij isolerende beglazing met een goede isolatiewaarde zoals Hoog-Rendements isolerend dubbelglas is dit risico kleiner dan bij glas met een slechte isolatiewaarde zoals enkelglas. Dit is ook afhankelijk van de specifieke situatie. Belangrijk is te weten dat condens aan de kamerzijde geen fout in het product is. Eventuele condensvorming is te voorkomen door goed te ventileren. Zeker als je de bestaande beglazing laat vervangen, moet dus goed worden gekeken naar de mogelijkheden om te ventileren.

*Condensvorming aan de kamerzijde.*
