RAPORT Z BADAŃ

LZP01-02286/22/Z00NZP

Zamawiający:	Wrocławskie Przedsiębiorstwo Budownictwa Mieszkaniowego „MÓJ DOM” S.A. MD Prefabrykacja Oddział w Źródłach ul. Stalowa 5 Źródła, 53-330 Miękinia
Obiekt badania: (podany przez Zamawiającego)	Ściany prefabrykowane typu Thermo Wall (TW) z wewnętrzną izolacją termiczną
Data wydania:	4 sierpnia 2023 r.

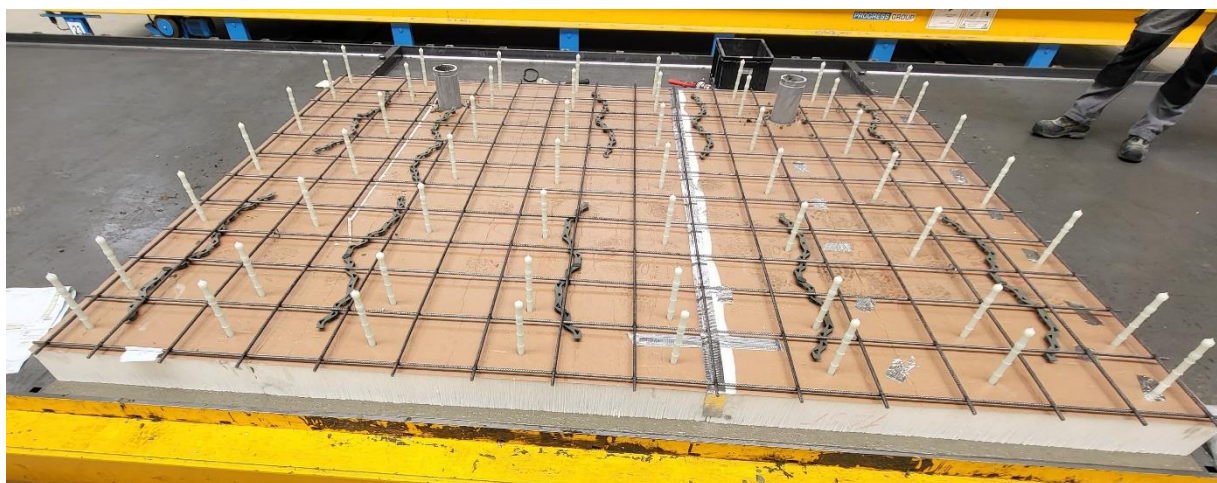
Rys. 6 (Fot. 2) Widok warstwy elewacyjnej po zabetonowaniu ułożeniu izolacji i osadzeniu akcesoriów

- 1) W pierwszej kolejności na stole stalowym wykonano warstwę elewacyjną (zewnątrzną ścianę). Ułożono szalunki stalowe, dystanse zbrojenia oraz zbrojenie płyty elewacyjnej. Po zabetonowaniu, na świeżej mieszance betonowej, ułożono izolację PIR, osadzono tuby transportowe, piny GC, zbrojenie warstwy in-situ oraz szpilki ze stali nierdzewnej w ilości 5szt. Warstwa elewacyjna została zabetonowana w dniu 30 marca 2023r. Po zabetonowaniu warstwy płyta elewacyjna została umieszczona w dojrzewalni

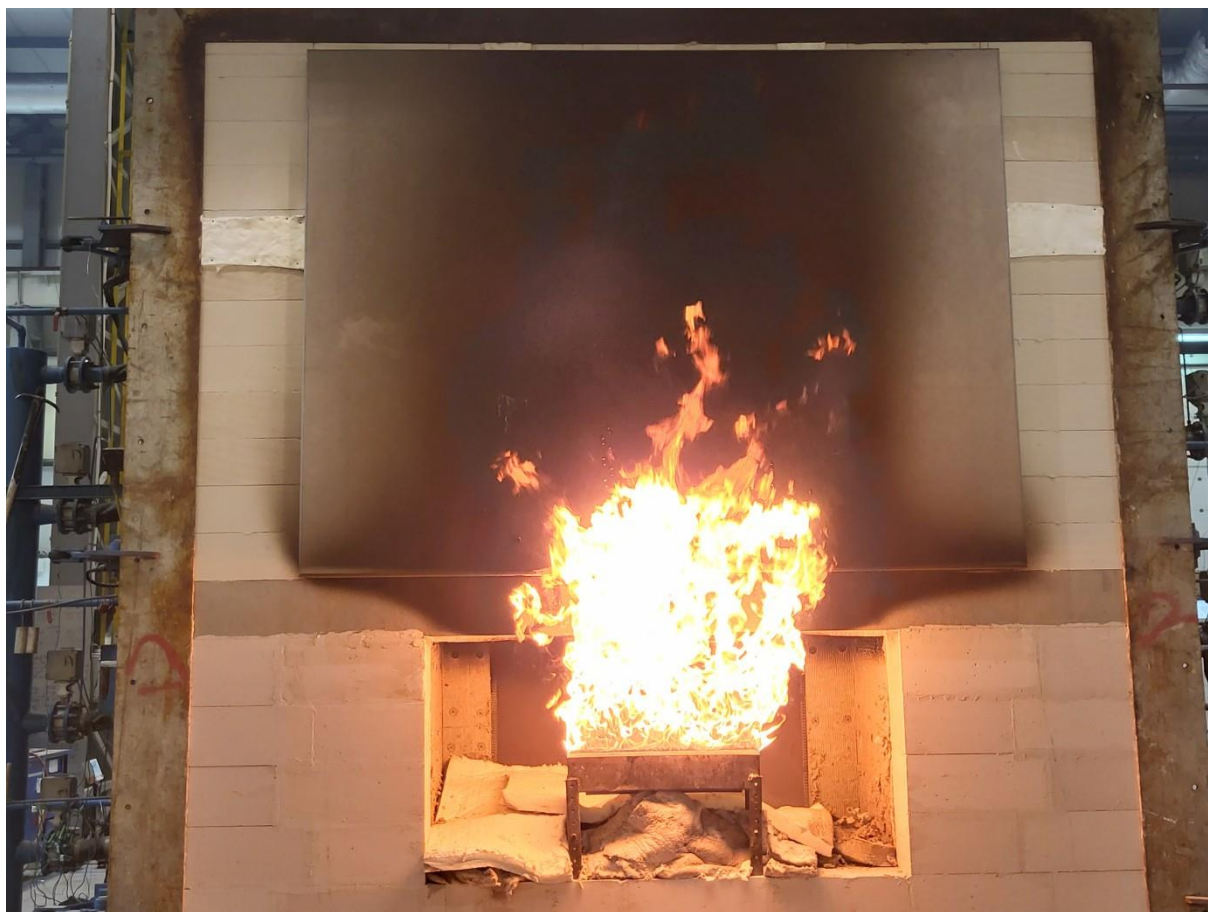
Rys. 14 (Fot. 4) Element próbny w trakcie badania, strona nienagrzewana, $t = 30m$

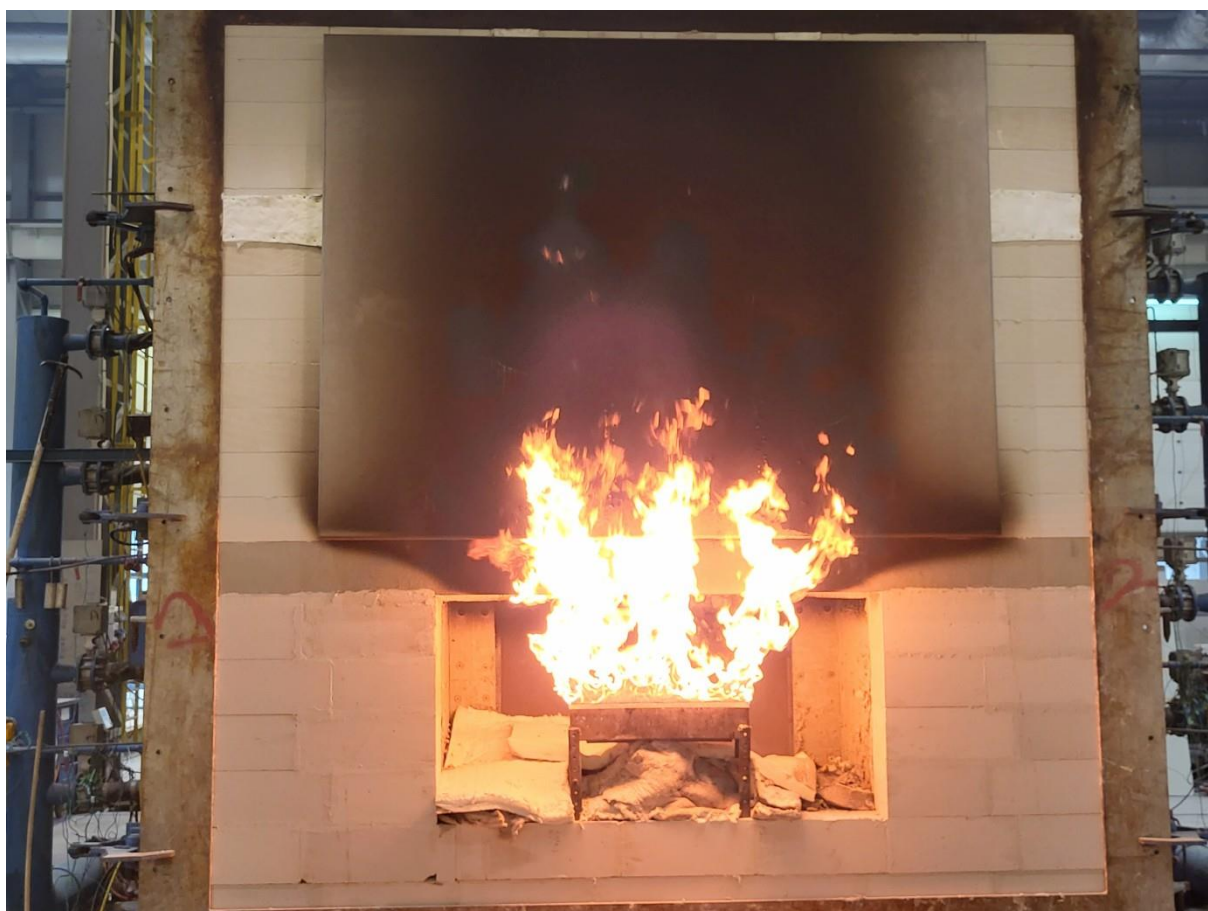
Rys. 15 (Fot. 5) Element próbny w trakcie badania, strona nienagrzewana, $t = 60m$

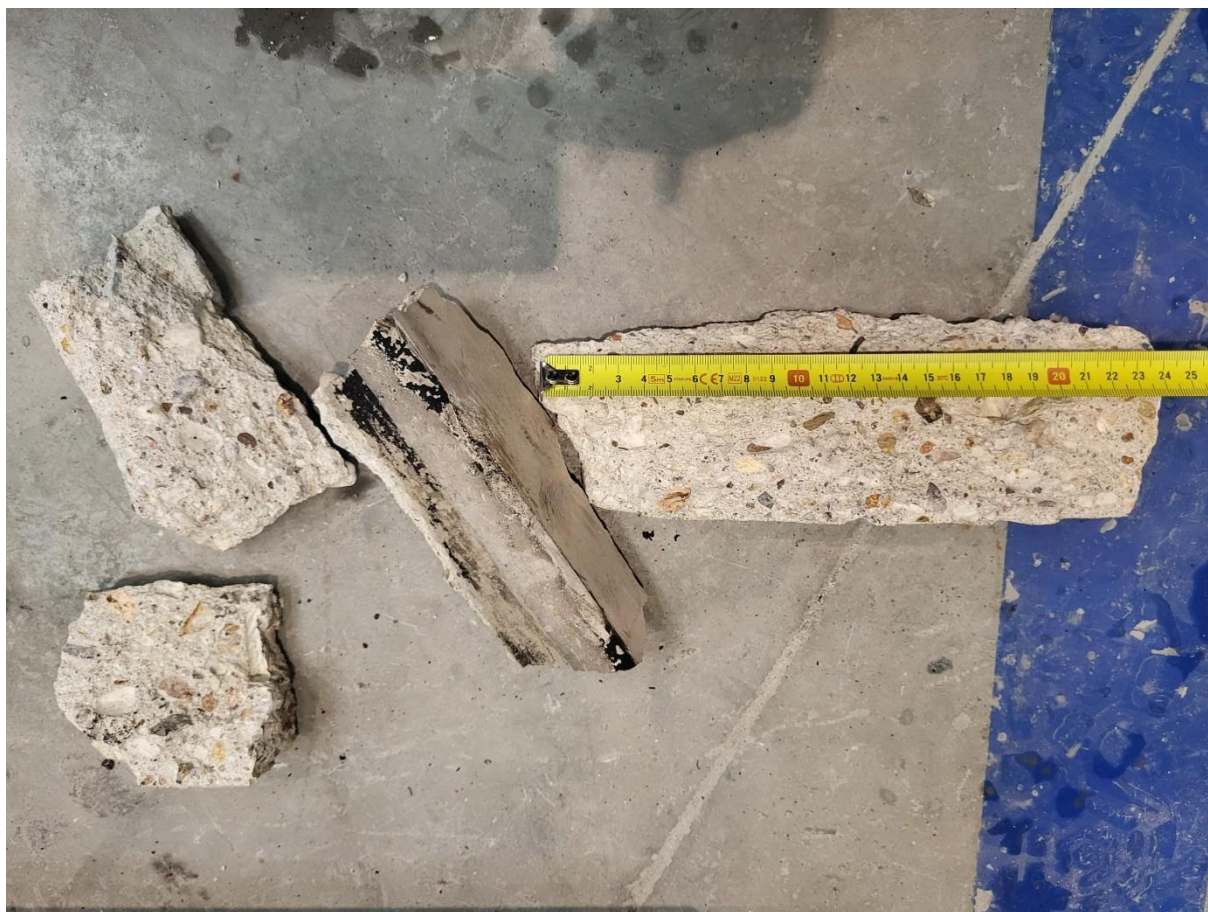
Czas (t)	Zapis
0m 00s	Początek nagrzewania – start badania.
72m 34s	Odpryskiwanie betonu warstwy wewnętrznej ściany. Masa największych fragmentów: 900 g, 600 g, 500 g, 350 g (rys. 16).
od 72m do 120m	Odpryskiwanie betonu warstwy wewnętrznej. Cykliczne eksplozje co kilka minut. Masa pojedynczych fragmentów: poniżej 100 g.
120m 08s	Koniec badania (powód: w uzgodnieniu z Zamawiającym).

Rys. 16 (Fot. 6) Fragmenty betonu warstwy wewnętrznej, które odpadły w $t = 72m\ 34s$

Odpryskiwanie betonu warstwy wewnętrznej było najpewniej związane ze zwiększoną wilgotnością tej warstwy, mającej bardzo małą powierzchnię odprowadzającą wilgotność. Wypalająca się warstwa PIR odsłoniła tę warstwę na bezpośrednie działanie płomieni. Można oczekiwać, że w warunkach normalnego użytkowania, wilgotność betonu tej warstwy jest docelowo taka jak pozostałych warstw i nie będzie podatna na odpryskiwanie.

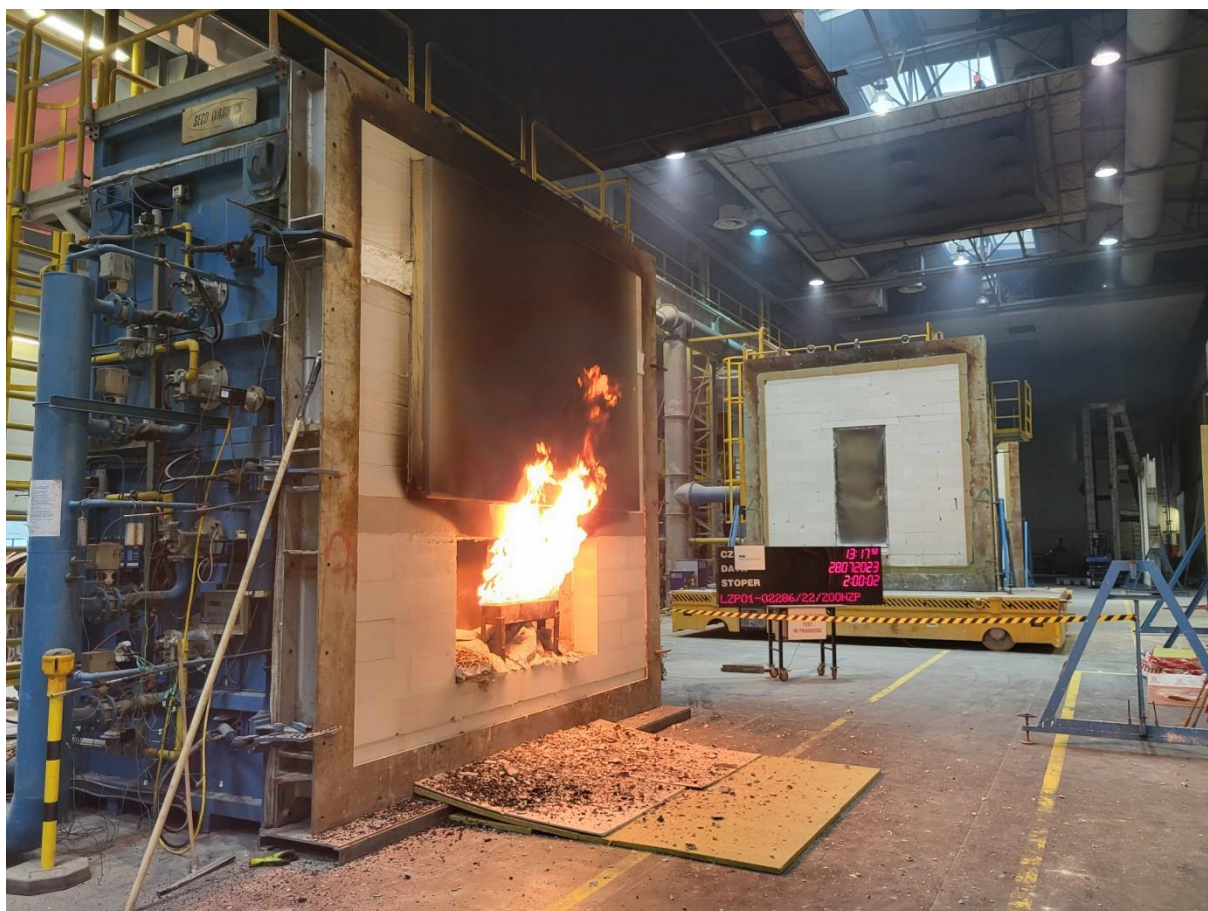
Rys. 17 (Fot. 7) Element próbny w trakcie badania, strona nienagrzewana, $t = 120m\ 02s$

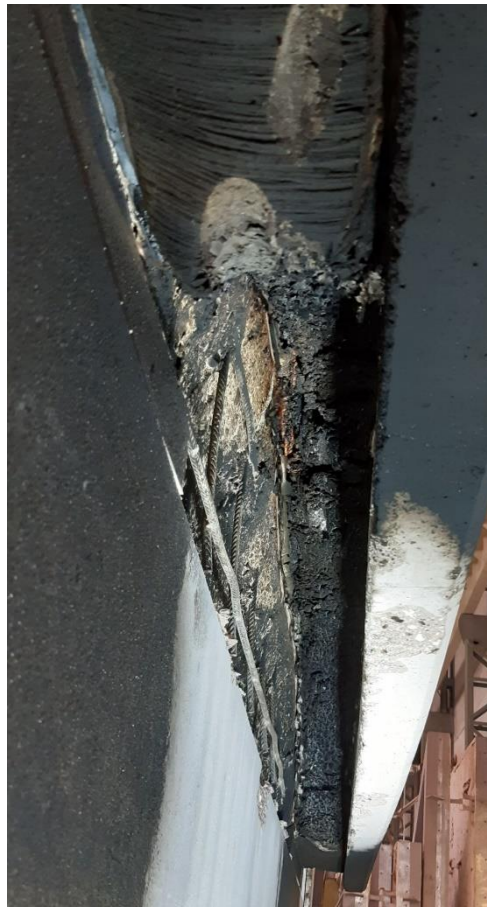
Rys. 19 (Fot. 9) Złącze po badaniu
