# SB4 feuerverzinkt

Das neue Jüdische Museum Frankfurt

Mit der Erweiterung des Jüdischen Museums in Frankfurt ist ein neuer Museumskomplex als Ensemble aus historischer und zeitgenössischer Architektur entstanden. Das denkmalgeschützte Rothschild-Palais am Mainufer wurde um den sogenannten „Lichtbau“ ergänzt. Der von Staab Architekten entworfene Bau ist als Solitär konzipiert und verdoppelt die Nutzfläche des Museums.

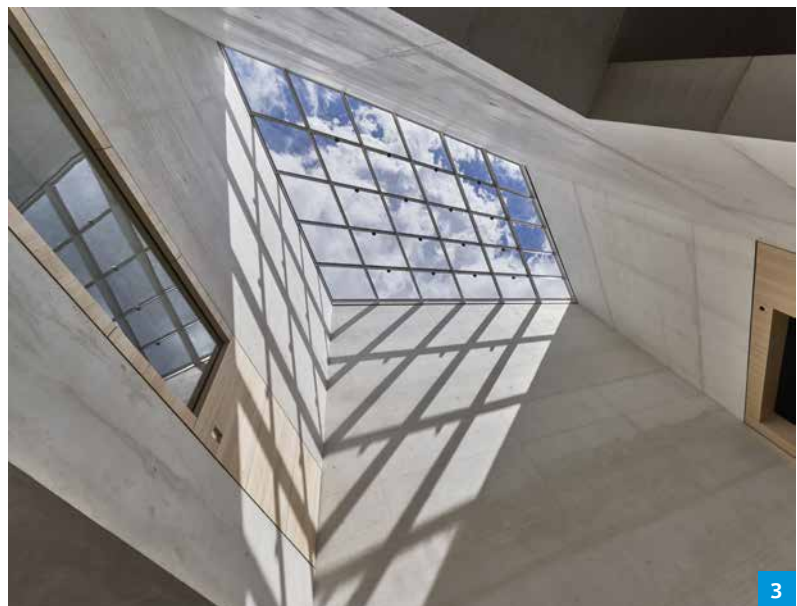
3 | *Feuerverzinkter Betonstahl bewehrt den Sichtbeton der Klasse SB4.*

Die Sichtbetonwände und -decken im Innenbereich sind gemäß der höchsten Sichtbetonklasse SB4 „Betonflächen mit besonders hoher gestalterischer Bedeutung, repräsentative Bauteile im Hochbau“ ausgeführt. Hierdurch wird auch eine hohe haptische Qualität erreicht. Die Sichtbetonflächen fühlen sich an wie polierter Marmor. Um Verfärbungen der Sichtbetonflächen auch langfristig ausschließen zu können, wurde feuerverzinkter Betonstahl als Bewehrung im Foyer, in den Ausstellungsräumen und für die Überdachung im Eingangsbereich verwendet. Durch Feuerverzinken des Betonstahls kann Bewehrungskorrosion sicher verhindert werden. Anspruchsvolle, ästhetische Oberflächen werden so nachhaltig vor Korrosion geschützt, da an derartigen Konstruktionen bereits kleinste Rostflecken optische Mängel darstellen. Nicht selten entstehen solche Mängel bereits in der Bauphase durch rotbraune Korrosionsprodukte.
