Untersuchungen über das Verhalten verzinkter Bewehrung in Beton

Dr.-Ing. H. MARTIN

Dipl.-Chem. A. RAUEN

Technische Universität München

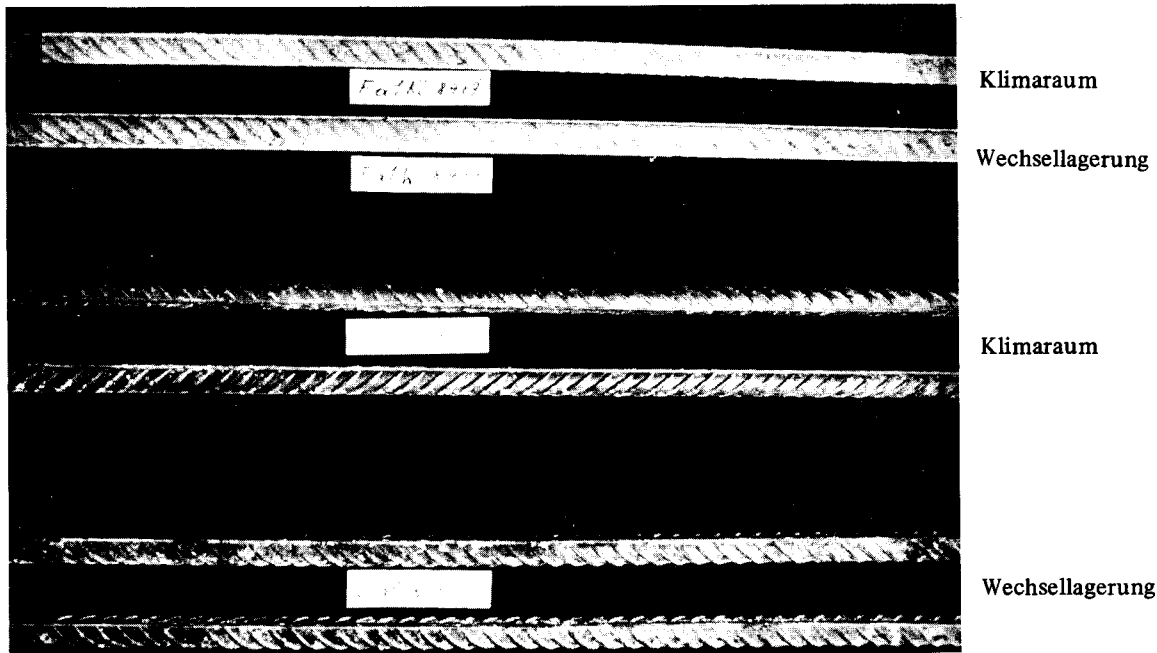
Bild 6: Übersicht über das Aussehen des verzinkten und unverzinkten Stahles A₁ nach 2jähriger Lagerung im Klimaraum bzw. Behandlung in der Wechsellagerung, Portlandzement-Beton.

Nach Abschluß der Versuchsreihe mit Ende der zweijährigen Behandlung im Klimaraum bzw. in der Wechsellagerung zeigen die verzinkten Stäbe des Stahles A₁ und B₁ sowohl in karbonatisiertem Beton aus Portlandzement wie aus Hochofenzement keinen Angriff der den Stahluntergrund erreicht und somit keinerlei Spuren von Rost auf der Oberfläche (Bilder 6, 7, 8 und 9).

Die unverzinkten Stähle dagegen zeigen in allen Fällen Oberflächenrost, der bei der Lagerung im Klimaraum als geringfügig angesehen werden kann; bei der Behandlung in der Wechsellagerung ist jedoch ein unvermindertes Fortschreiten der Korrosion festzustellen, das nach zweijähriger Versuchsdauer bereits zu festhaftenden Rostkrusten geführt hat.

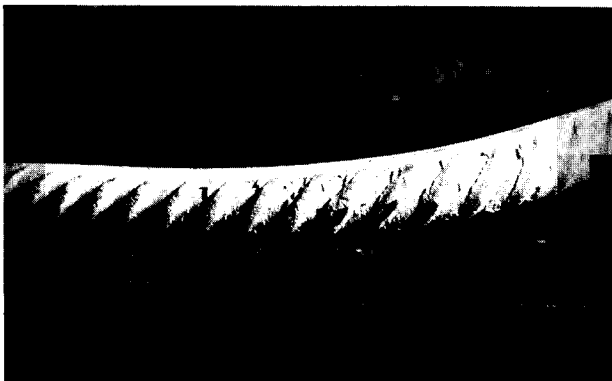
Bild 16: Feuerverzinkter Rippenstahl (B_1) nach dem Rückbiegeversuch, Krümmungsaußenseite.

Hinsichtlich des Verhaltens der Zinkschicht beim Hin- und Zurückbiegen ergaben sich bei den nicht einbetonierten Proben zwischen den Stählen A_1 und B_1 Unterschiede. Bei Stahl B_1 traten im äußeren und inneren Bereich der Krümmung Querrisse und Abplatzungen der Zinkschicht (siehe Bild 16 und 17) auf. Bei Stahl A_1 waren dagegen nur im inneren Bereich der Krümmung vereinzelt sehr feine Querrisse zu beobachten.

Die Ursache für dieses unterschiedliche Verhalten kann möglicherweise in verschiedenem Abkühlen nach dem Zinkbad begründet sein; die Stähle A_1 zeigten nämlich eine glänzende Oberfläche, während die Stähle B_1 mit ihrer matten Oberfläche mehr galvanealten Stählen ähnelten. Die geringen Unterschiede in der chemischen Zusammensetzung dürften kaum als Ursache für das vorbeschriebene Verhalten in Frage kommen.

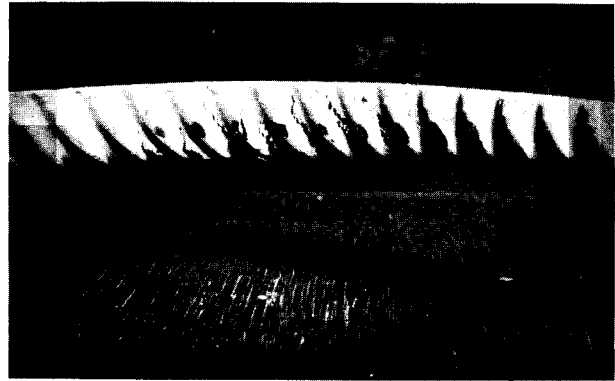
Bild 17: Feuerverzinkter Rippenstahl (B_1) nach dem Rückbiegeversuch, Krümmungsinseite.
