Technologie- und Sicherheitszuwachs bei der Anwendung von feuerverzinktem Betonstahl zum Ausbau einer nachhaltigen Marktposition im Stahlbetonbau

Bericht Nr. 165

Gemeinschaftsausschuss Verzinken e.V.

2017

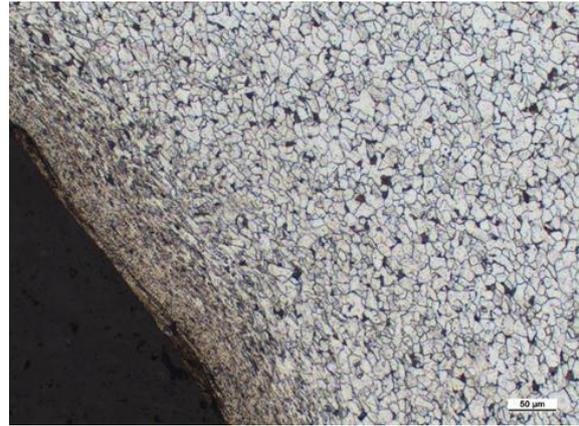
Bild 10: KR 10 mm, geätzter Querschliff

Bei den Werkstoffen QT 10 mm und KR 10 mm zeigten sich teilweise stark ausgeprägte Randartefakte wie Riefen, Überwalzungen und Ungenzen an den Oberflächen, beispielhaft Bild 9 bis Bild 12.

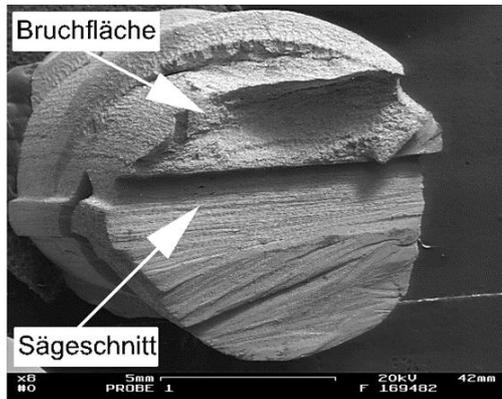
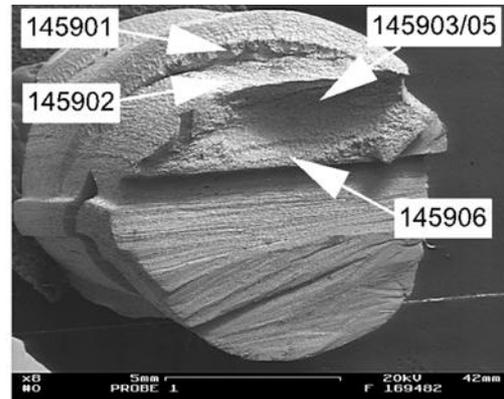
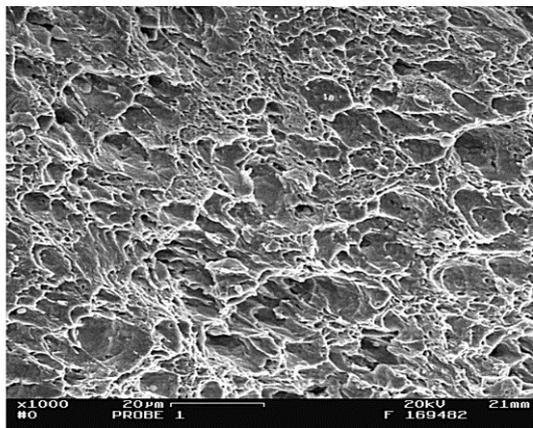
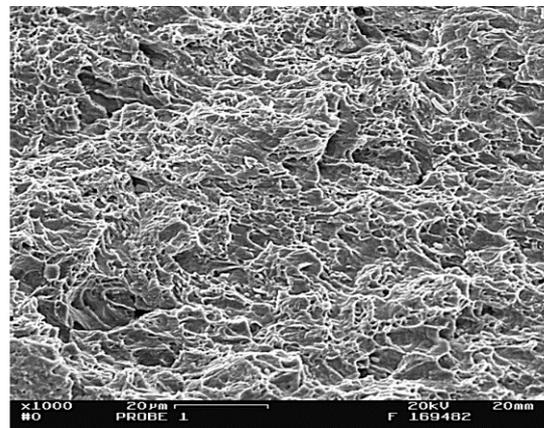
Bild 39: Anriss im Bereich des Rippenfußpunktes, Werkstoff QT 10

Bild 40: Lage der Untersuchungsstelle

Bild 41: Wabenförmige Bruchfläche (Detailbereich 145901)

Bild 42: Wabenförmige Bruchfläche (Detailbereich 145902)

Bei der mikroskopischen Betrachtung des Rissbereichs an der Forschungsstelle 2 wurden in der Risszone Wabenbrüche festgestellt (Bild 39 bis Bild 42), d.h. es ist von einem duktilen Rissverhalten auszugehen.

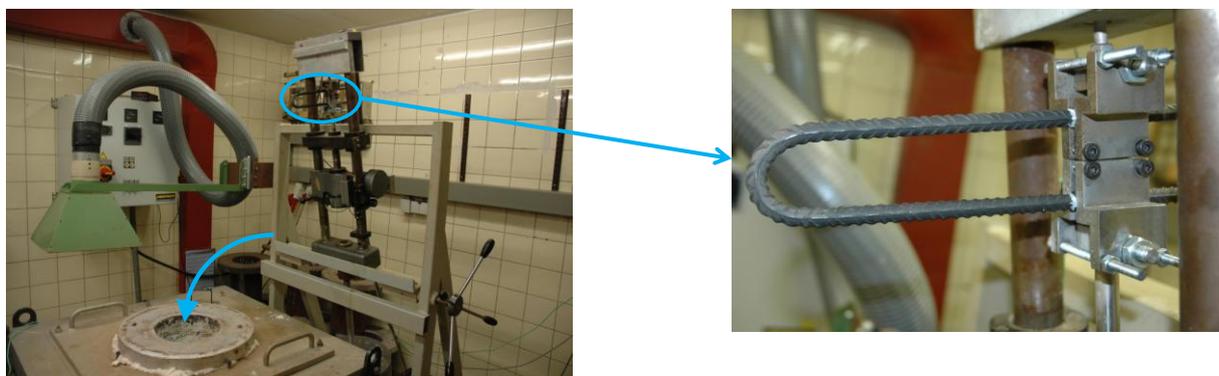
Bild 44: Versuchsanlage zur Verzinkung

Für eine detailliertere Beschreibung des Zugversuchs siehe [3], [4], [9]. Die grundsätzliche Vorgehensweise ist im Bild 44 dargestellt.

Nach einer Vorbehandlung der Proben (Tabelle 10) wird die Probe außerhalb der Schmelze in die eigens konzipierte Halterung eingespannt und nach dem manuellen Einschwenken der Ver-

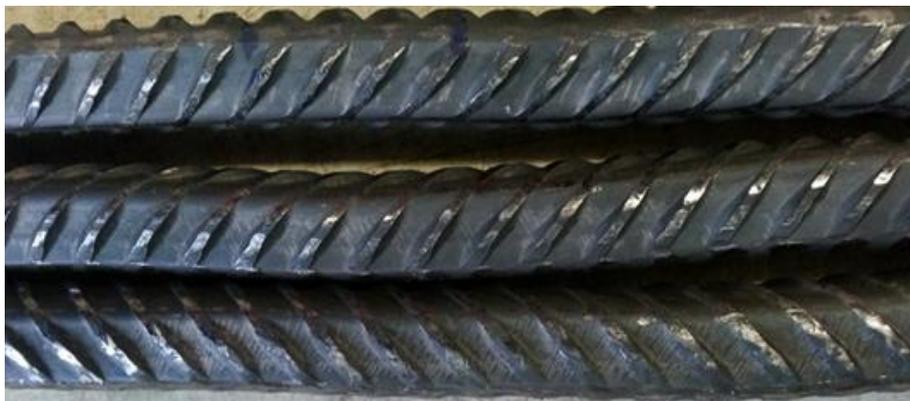
Bild 46: Biegezone der gerade gebogenen Proben WR 14

Das vollständige Geradebiegen war insbesondere bei den Stabdurchmessern 14 mm und 16 mm nicht immer so möglich, dass eine vollständig gerade Stabachse vorlag (Bild 46).

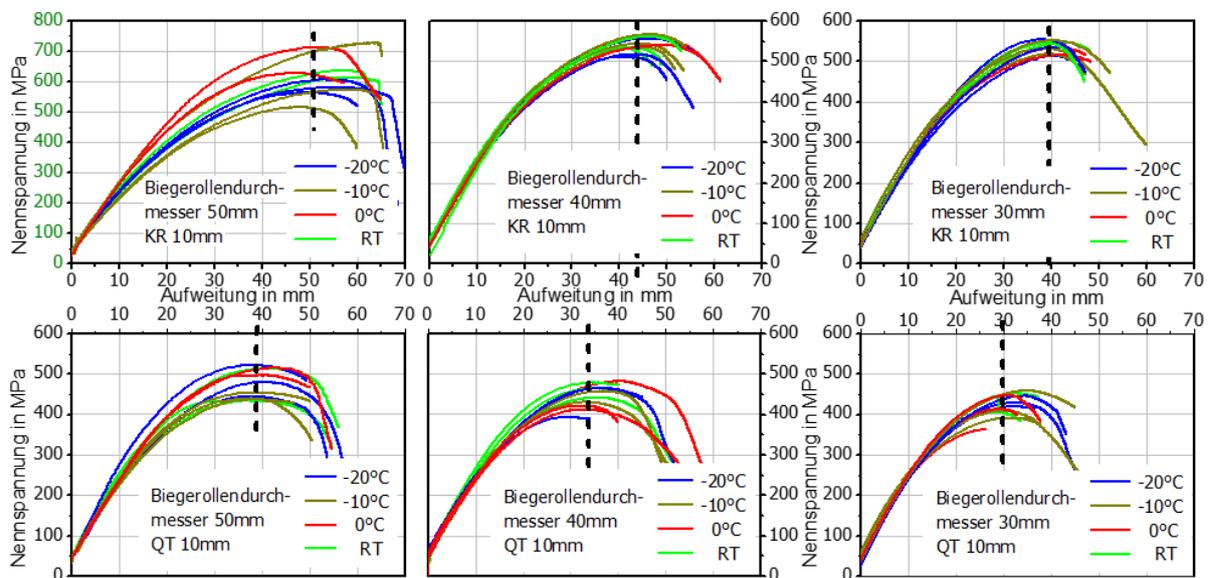
Bild 55: Ergebnisse der Versuche: Oben: KR 10 mm; unten: QT 10 mm; von links nach rechts, Rollendurchmesser (50-40-30) mm, grün RT, rot 0°C, gelb -10°C, blau -20°C

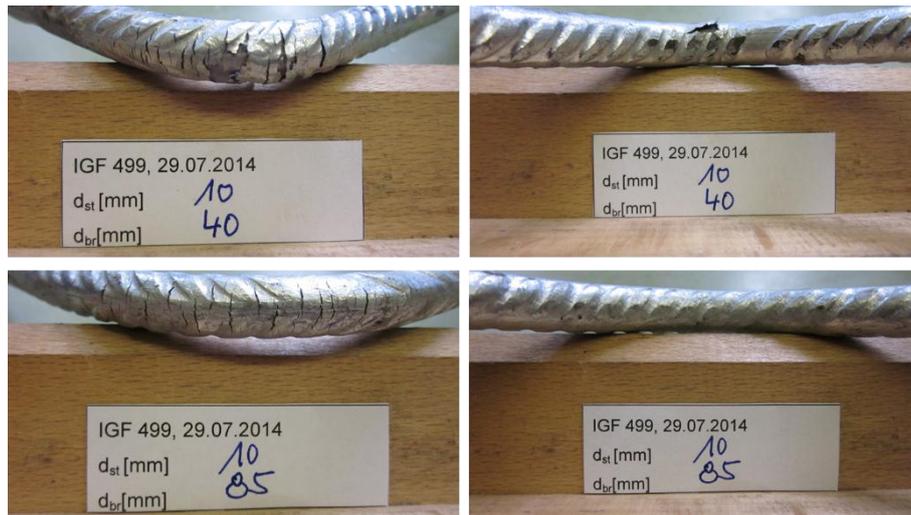
Bild 59: KR 10 Beschädigungen der Zinkschicht in Abhängigkeit vom Biegerollendurchmesser auf der Biegezugseite außen (links) und der Biegedruckseite innen (rechts)

Beschädigungen der Zinkschicht in Form von Rissbildungen bis hin zu Abplatzungen traten bei Biegerollendurchmessern bis 200 mm (entsprechend $d_{br} = 14 \times d_{St}$ bei Stabdurchmesser 14 mm und $d_{br} = 12 \times d_{St}$ bei Stabdurchmesser 16 mm) auf, beispielhaft dargestellt in Bild 59.

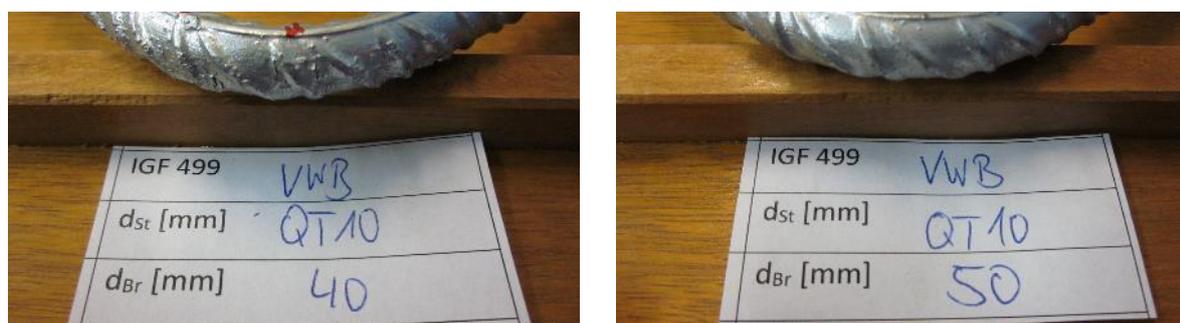
Bild 60: QT 10, Verfahrensweg B (Biegen - Verzinken), Beschädigungen der Zinkschicht in Abhängigkeit vom Biegerollendurchmesser auf der Biegezugseite außen, Biegerollendurchmesser 40 mm (links) und 50 mm (rechts)

Bei Werkstoff QT 10 zeigten sich bei einem Biegerollendurchmesser von 40 mm vereinzelt feine Rissbildungen in der Zinkschicht. Bei Biegerollendurchmesser 50 mm waren Risse augenscheinlich nicht feststellbar (Bild 60).

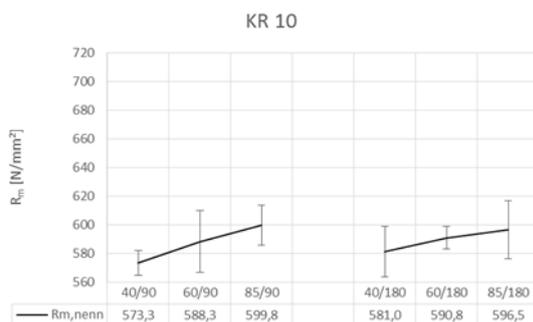
Bild 65: Zugfestigkeit der vollständig rückgebogenen Proben, Werkstoff KR 10

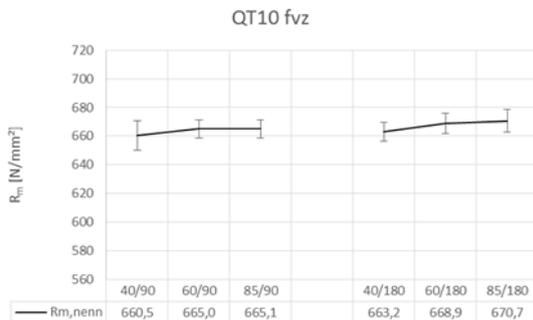
Bild 67: Zugfestigkeit der vollständig rückgebogenen Proben, Werkstoff QT 10

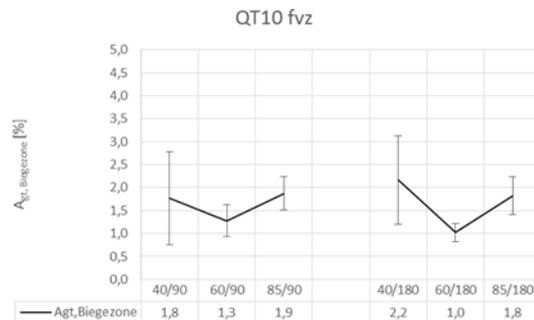
Bild 68: A_{gt} -Werte der vollständig rückgebogenen Proben in der Biegezone, Werkstoff QT 10

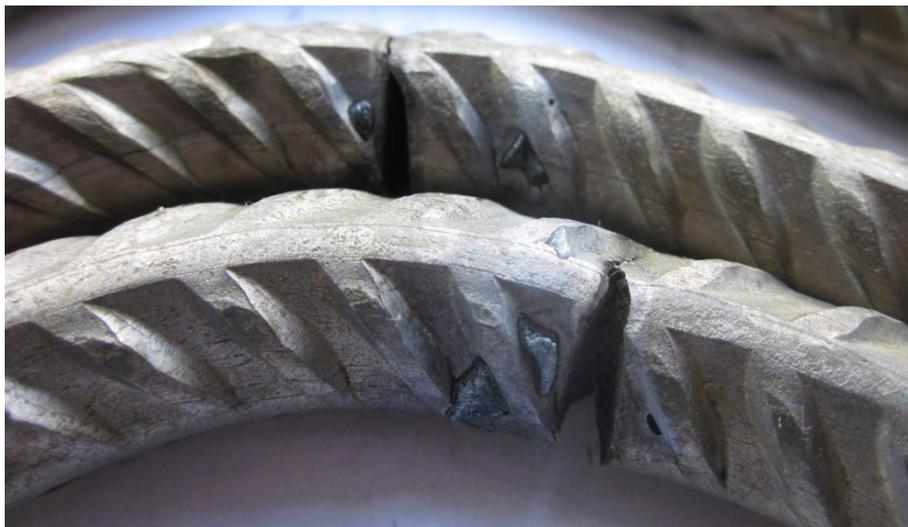
Bild 69: Sprödbrüche bei Werkstoff WR 14 ($d_{Br} = 50$ mm, Winkel 90°) nach Rückbiegen $\geq 20^\circ$, Biegezone entzinkt

Bei den mit einem Biegerollendurchmesser $d_{Br} = 50$ mm gebogenen Proben aus Werkstoff **WR 14** traten an einigen Proben im Gegensatz zu den übrigen Werkstoffen Sprödbrüche bereits beim Rückbiegen auf (Bild 69). Die restlichen Proben zeigten beim Rückbiegen Anrisse, die sich beim vollständigen Geradebiegen weiter aufweiteten.

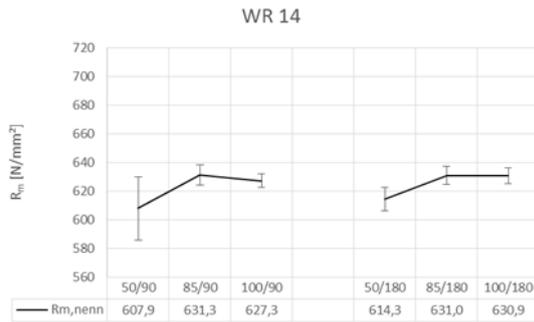
Bild 70: Zugfestigkeit der vollständig rückgebogenen Proben, Werkstoff WR 14

Die nach dem Biegen verbleibenden Eigenschaften wurden wiederum sowohl an den angerissenen als auch den ungerissenen Proben bestimmt (Bild 70 und Bild 71).

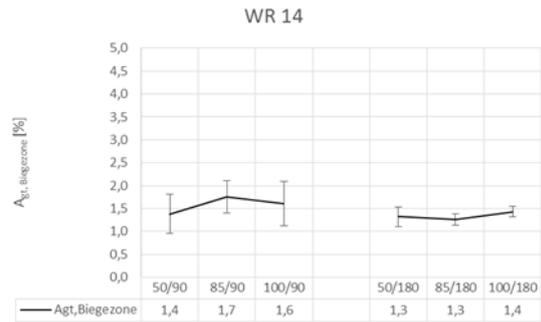
Bild 71: A_{gt}-Werte der vollständig rückgebogenen Proben in der Biegezone, Werkstoff WR 14

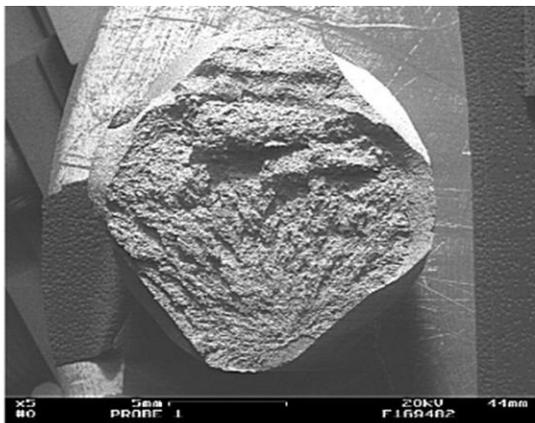
Bild 72: Querschnittsfläche der Probe

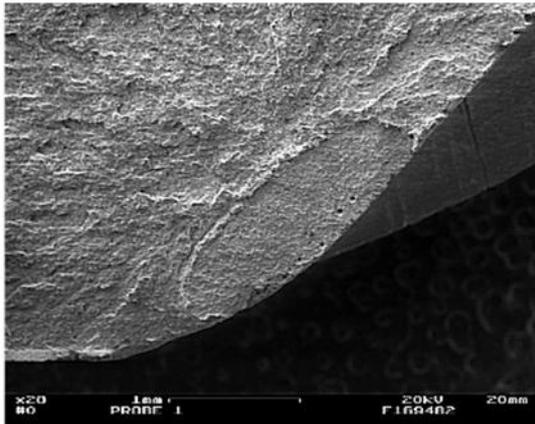
Bild 74: Bruchausgangsbereich

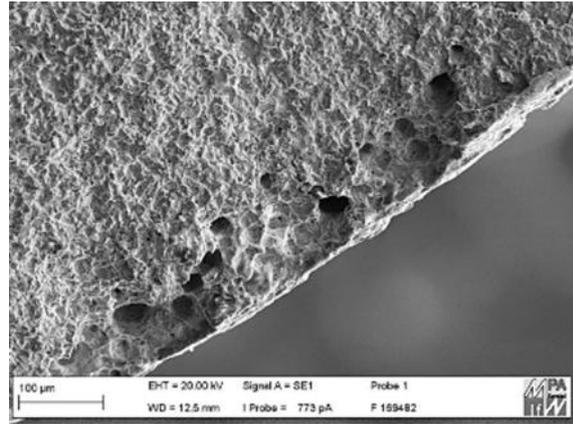
Bild 75: Detailaufnahme Bruchausgangsbereich

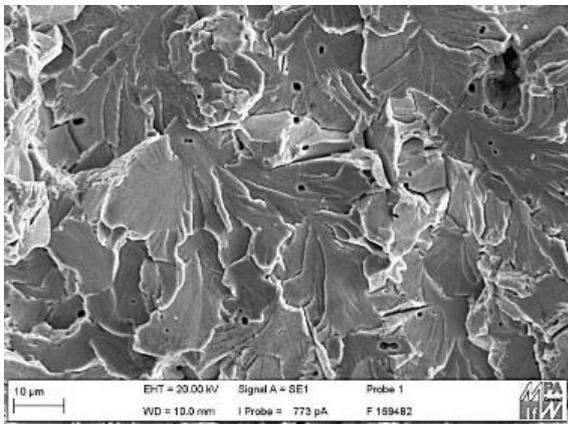
Bild 76: Spaltbruchflächen

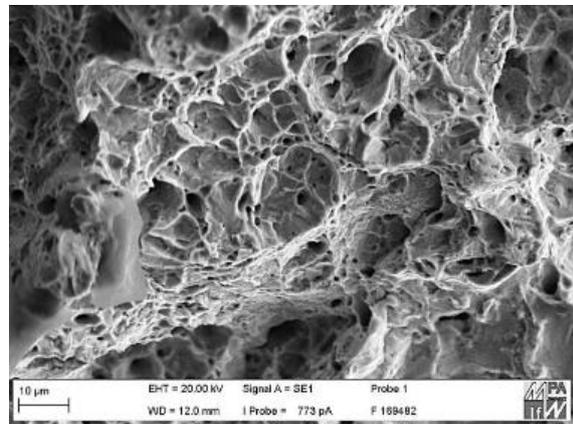
Bild 77: Wabenförmige Bruchflächen

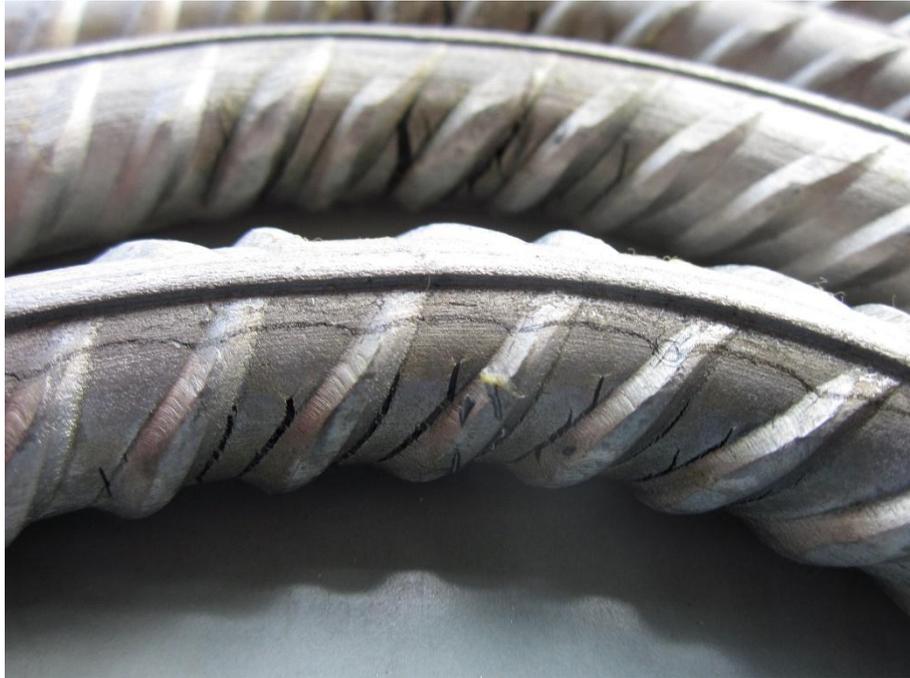
Bild 78: QT 16, 60/90, Rückbiegen $\geq 20^\circ$, klaffende, vom Rippenfuß in die Zwischenfläche verlaufende Risse

Die mit einem Biegerollendurchmesser $d_{Br} = 60$ mm gebogenen Schlaufen und Winkel aus Werkstoff **QT 16** versagten überwiegend bereits beim Rückbiegen durch klaffende, von den Rippenfüßen ausgehende und in die weitere Grundfläche verlaufende Risse, die sich mit zunehmendem Biegevorgang zunehmend aufweiteten (Bild 78). Diese Rissbildungen traten bei nahezu allen geprüften Proben an den Winkeln und Schlaufen auf. Das Rissverhalten kann jedoch als duktil beschrieben werden.

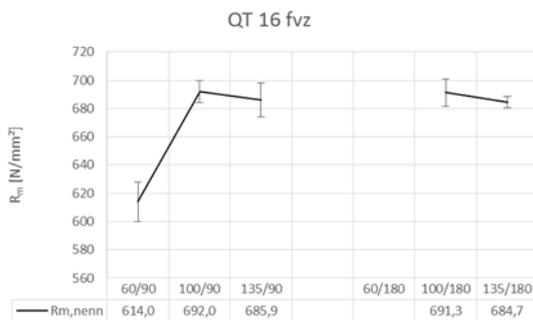
Bild 79: Zugfestigkeit der vollständig rückgebogenen Proben, Werkstoff QT 16 (Proben 60/90 waren stark geschädigt!)

Eine Prüfung dieser Proben im Zugversuch war mit Ausnahme von 2 vollständig gerade gebogenen Winkelproben nicht möglich. Diese zeigten einen starken Abfall der Zugfestigkeit, so dass von einer tiefgehenden Querschnittsschwächung auszugehen ist (Bild 79 und Bild 80).

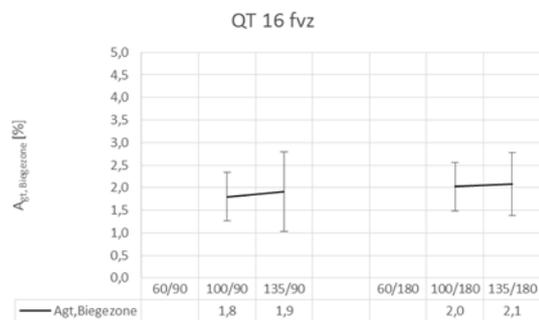
Bild 80: A_{gt} -Werte der vollständig rückgebogenen Proben in der Biegezone, Werkstoff WR 14

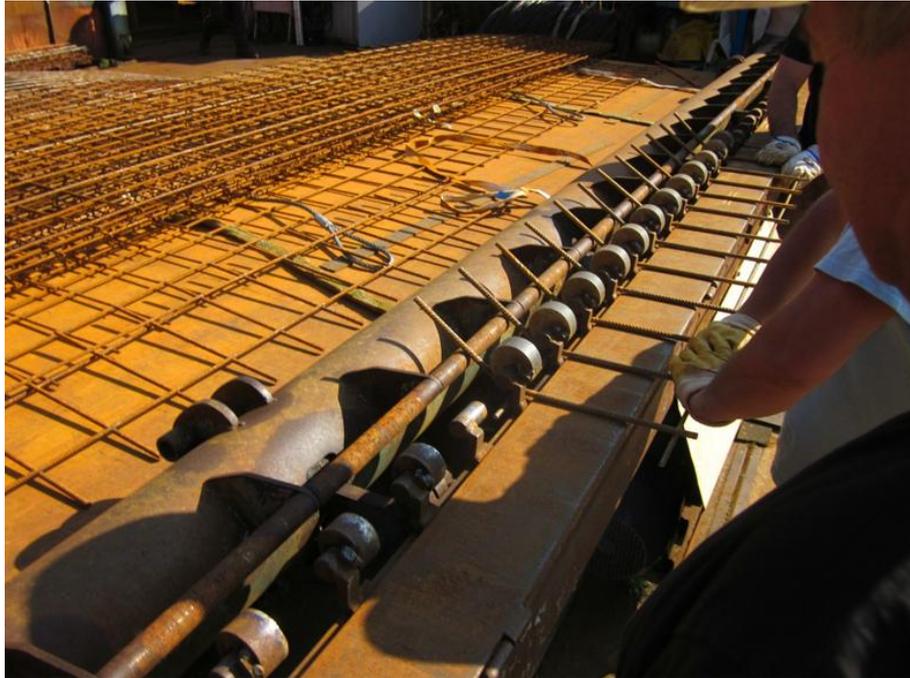
Bild 83: Biegen der Mattenstücke (Mattenkörbe), $d_{Br} = 80 \text{ mm}$, $a = 40 \text{ mm}$

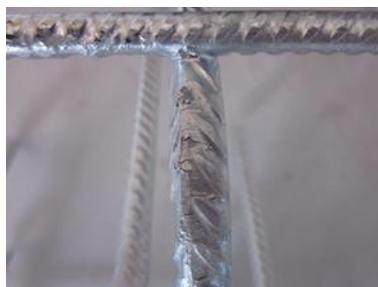
Bild 85: Verfahrensweg A (Verzinken – Biegen)
 $d_{Br} = 80 \text{ mm}$, $a = 40 \text{ mm}$

Die nach Verfahrensweg A (Verzinken – Biegen) hergestellten Proben wiesen beim Biegen Schäden in Form von Rissbildungen und Abplatzungen in der Zinkschicht auf, deren Intensität mit zunehmendem Biegerolldurchmesser abnahm (Bild 84 bis Bild 86).

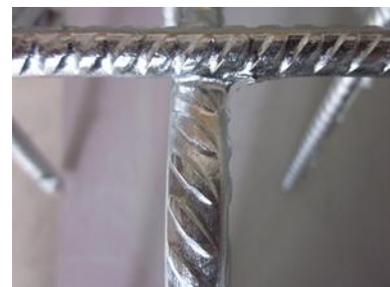
Bild 86: Verfahrensweg B (Biegen – Verzinken)
 $d_{Br} = 40 \text{ mm}$, $a = 40 \text{ mm}$

Die nach Verfahrensweg B (Biegen - Verzinken) hergestellten Proben wiesen demgegenüber erwartungsgemäß keinerlei Beschädigungen in der Biegezone auf. Zur Ermittlung der nach dem Biegen verbleibenden Gebrauchseigenschaften wurden an den im Labor hergestellten Einzelproben zunächst

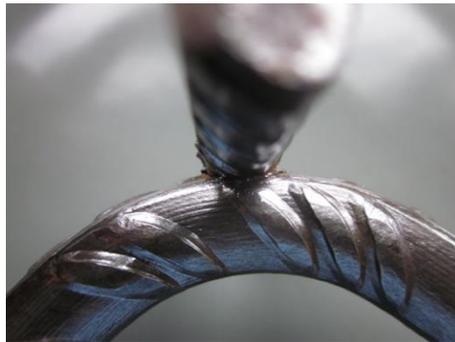
Bild 87: Schweißstelle nach dem Biegen um 90°

An den vollständig gerade gebogenen Proben waren ebenfalls weder Schäden im Bereich der Schweißstelle noch Anrisse zu erkennen (Bild 87).

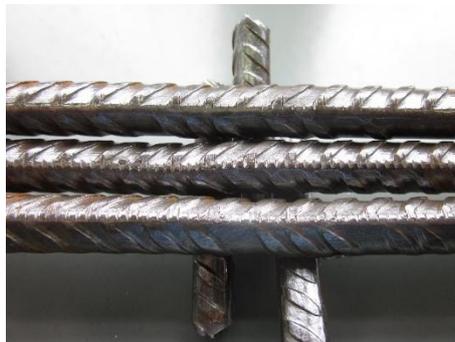
Bild 88: Probenoberfläche nach dem vollständigen Zurückbiegen (dBr = 40 mm, a = 0 mm, Biegewinkel = 90°) (FWB); Riefen aus dem Herstellprozess der Betonstahlmatte (keine Risse!)

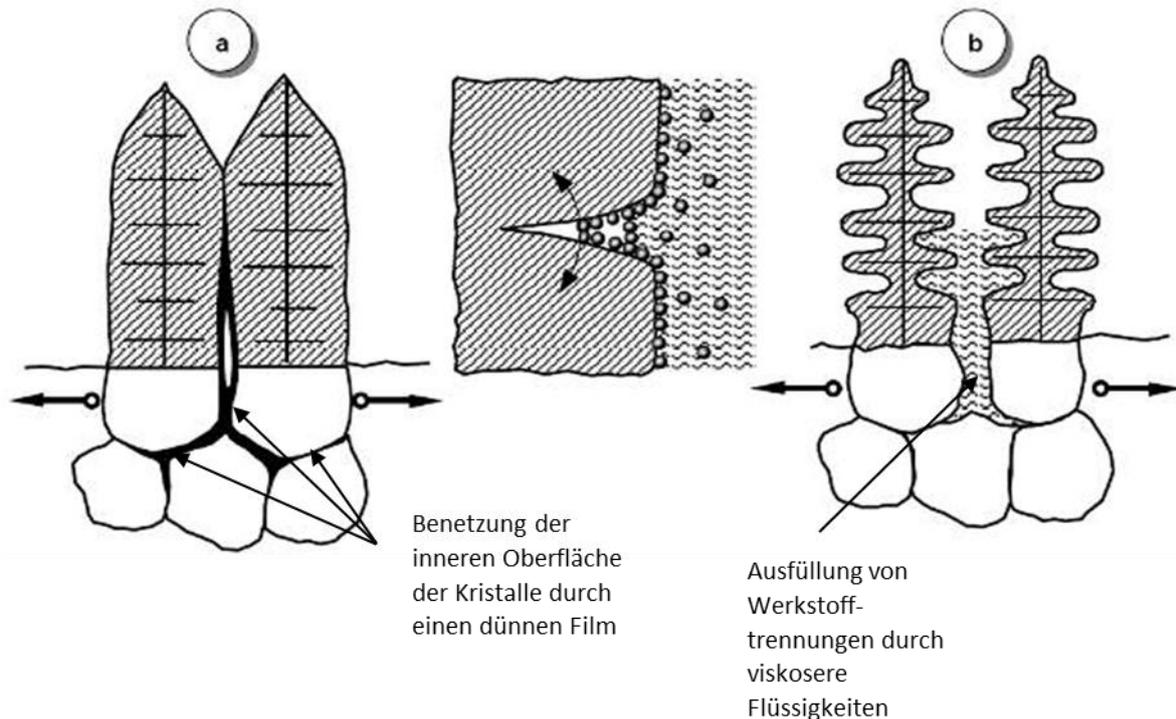
Bild 95: Zur Rissentstehung durch oberflächenaktive Elemente [21]

Eine weitere Theorie zum Schädigungsmechanismus wird in [22] aufgestellt. Demnach werden absorbierte Atome der Zinkschmelze an der Oberfläche des mit Flüssigmetall umgebenden Werkstoffs gelöst und dringen entlang den aufgrund einer Zugbeanspruchung gedehnten Korngrenzen in den Werkstoff ein. Die Duktilität des Materials wird dabei lokal reduziert und Gleitvorgänge im Metallgitter erschwert. Die Überschreitung einer kritischen Konzentration von Flüssigmetall in einem gewissen Tiefenbereich löst schließlich den interkristallinen Anriss im Bauteil aus. Ausgangspunkt ist dabei die Spitze eines Versetzungsstaus, der sich unter anderem an Hindernissen wie z.B. an Korngrenzen bildet. Korngrenzen sind für Versetzungen nicht durchdringbar, weswegen hier die Spannungen bezogen auf die durch die absorbierten Atome der Zinkschmelze reduzierte Duktilität des Materials überkritisch werden können [22] (Bild 96).

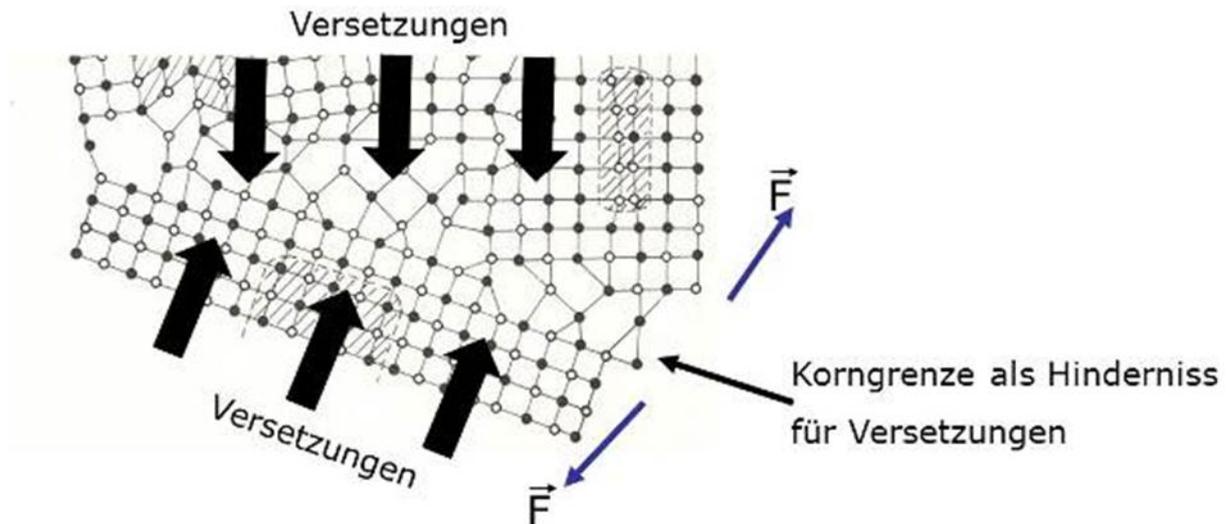
Bild 96: Zum Versetzungsstau an einer Korngrenze [22]

In [23], [24] wird ein in etwa vergleichbarer Ansatz einer Erklärung geliefert. Nach Darstellung der Autoren wird die Oberflächenenergie durch das flüssige Metall lokal verringert und in Verbindung mit einer Zugspannung das Grundmaterial auf atomarer Ebene aufgebrochen. Das nachfließende Flüssigmetall ist somit in der Lage, die nächste Atomlage aufzubrechen, wodurch sich ein wiederkehrender Prozess einstellt. Das Grundmaterial wird durch das flüssige Metall fortlaufend geschädigt, wobei die durch den Riss bedingte Kerbwirkung zusätzlich rissbegünstigend wirkt.

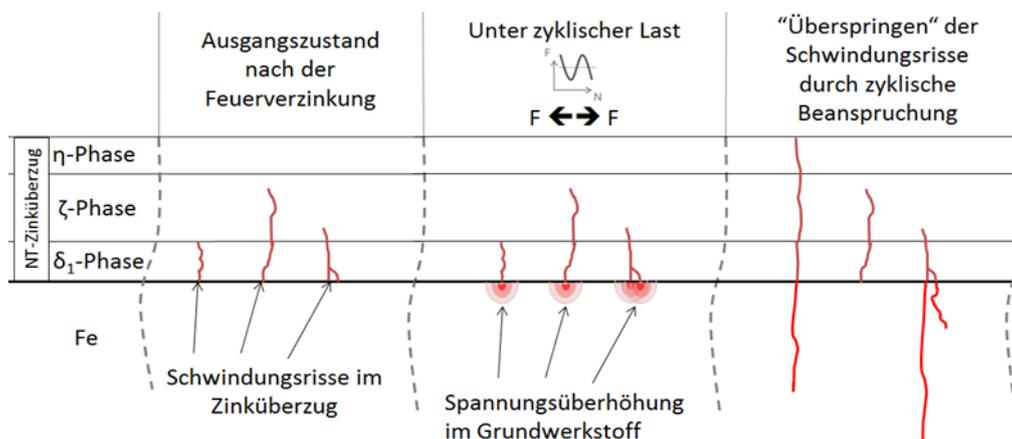
Bild 97: Schematische Darstellung der Ermüdungsrissinitiierung bei feuerverzinkten Bauteilen [29]

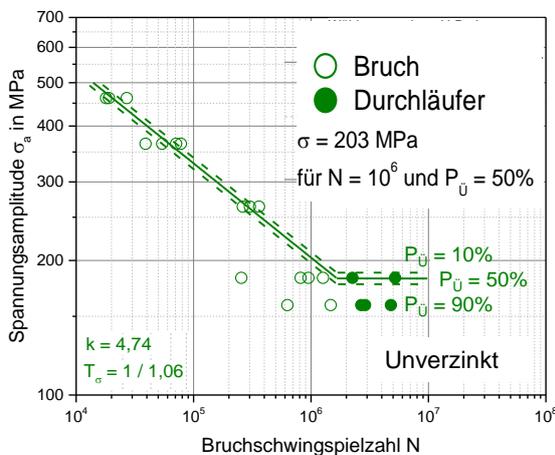
Bild 100: Wöhlerkurve der unverzinkten Proben (Schlaufen)

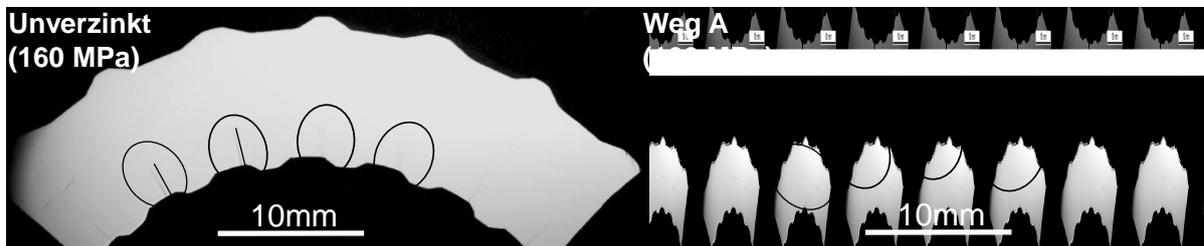
Bild 103: Metallografische Befunde von Durchläufern, unverzinkt und verzinkt nach Verfahrensweg A (Verzinken – Biegen)

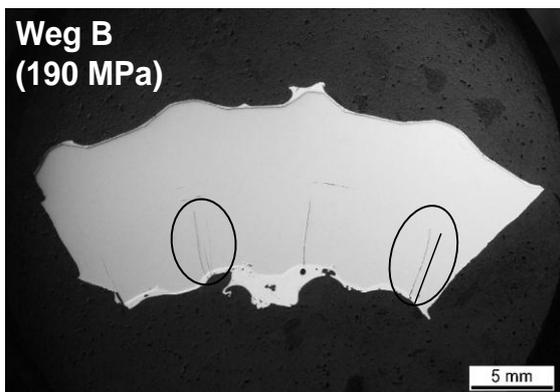
Bild 104: Metallografische Befunde von Durchläufern, unverzinkt und verzinkt nach Verfahrensweg B

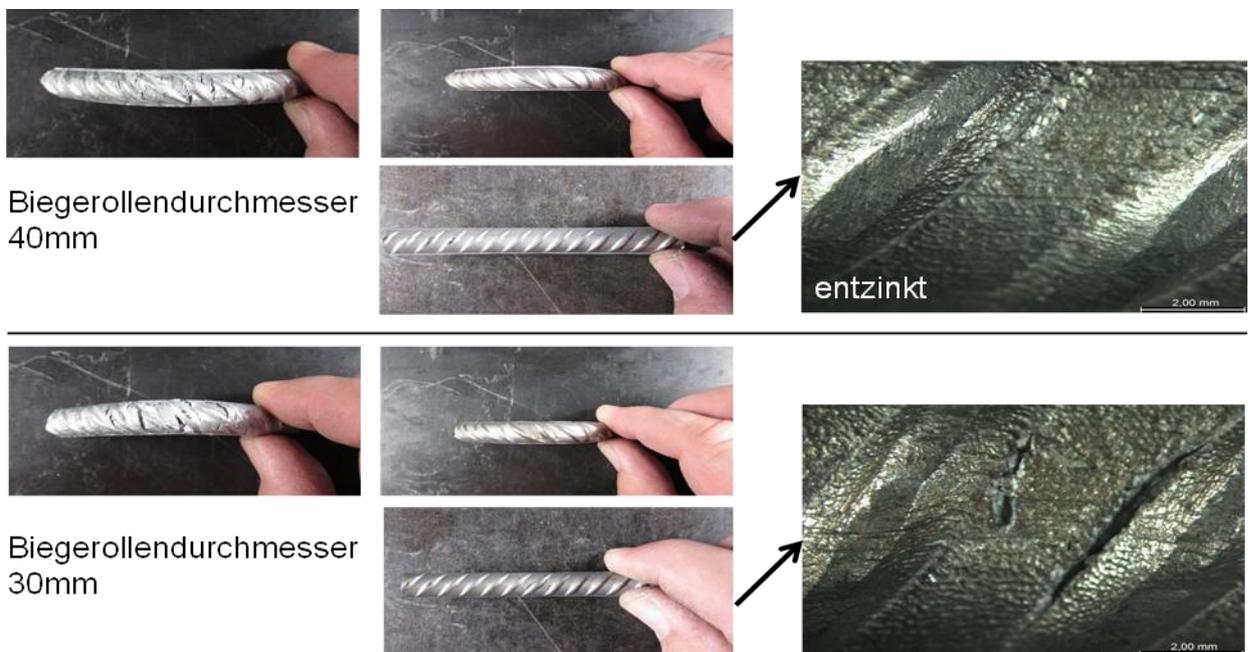
Bild 106: Rissverhalten in Abhängigkeit vom Biegerollendurchmesser, Werkstoff QT 10 verzinkt

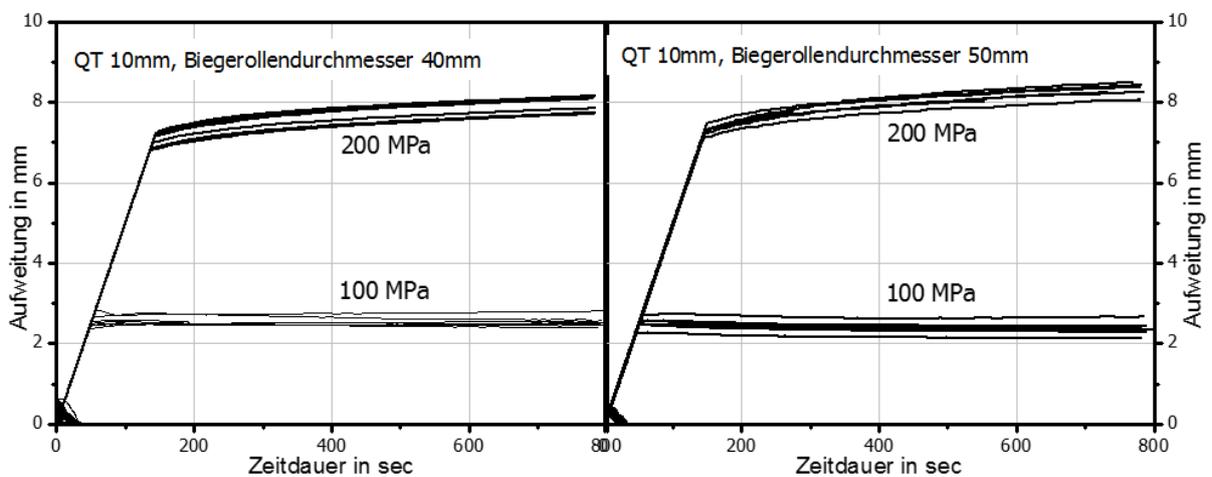
Bild 107: Beispielhafte Kurven aus den Zeitstandversuchen

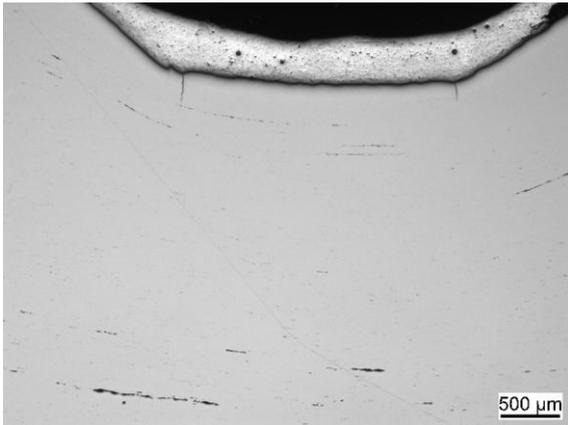
Bild 108: Werkstoff QT 10, $d_{Br} = 50 \text{ mm}$, $\sigma_{nenn} = 50 \text{ MPa}$, beispielhafte Risse vor dem Rückbiegen (20°)

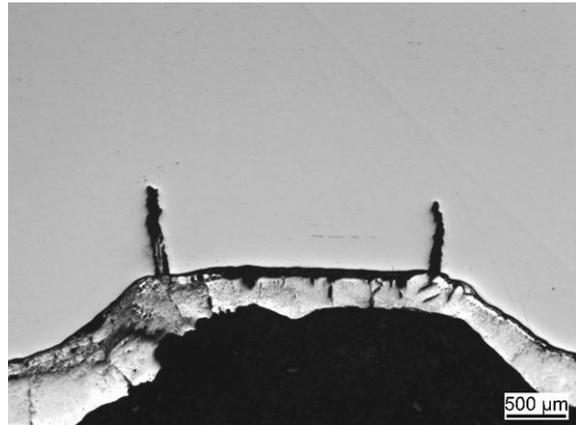
Bild 109: Werkstoff QT 10, $d_{Br} = 50 \text{ mm}$, $\sigma_{nenn} = 50 \text{ MPa}$, beispielhafte Risse nach dem Rückbiegen (20°)

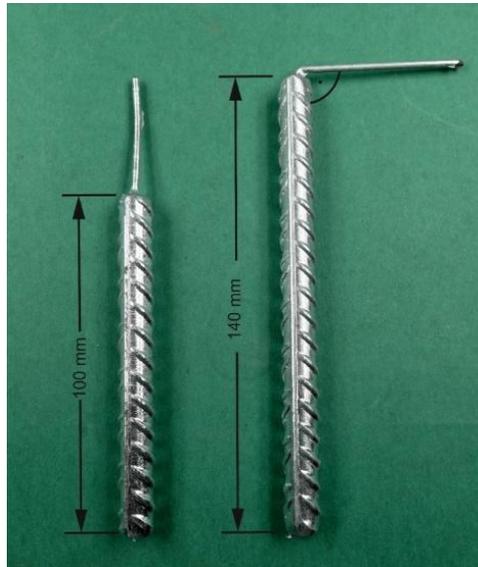
Bild 110: Betonstahlvarianten: links für die Herstellung von Frischbetonproben, rechts für die Herstellung von Mörtelprismen

Für die Frischbetonversuche und die herzustellenden Mörtelprismen sind verschiedene verzinkte Betonstähle zum Einsatz gekommen. Bild 110 zeigt links den 10 cm langen und mit einem senkrechten Schweißdraht versehenen feuerverzinkten Betonstahl für die Herstellung der Frischbetonproben. Auf der rechten Seite von Bild 110 ist die Variante für Mörtelprismen abgebildet. Die Betonstähle für die Herstellung der Mörtelprismen haben eine Länge von 14 cm und sind mit einem Schweißdraht

versehen der im rechten Winkel von der Stirnseite des Betonstahls abgewinkelt wurde. Für beide Varianten sind vor dem Feuerverzinken 2 mm Schwarzstahlschweißdrähte mittels WIG-Schweißverfahren angeschweißt worden.

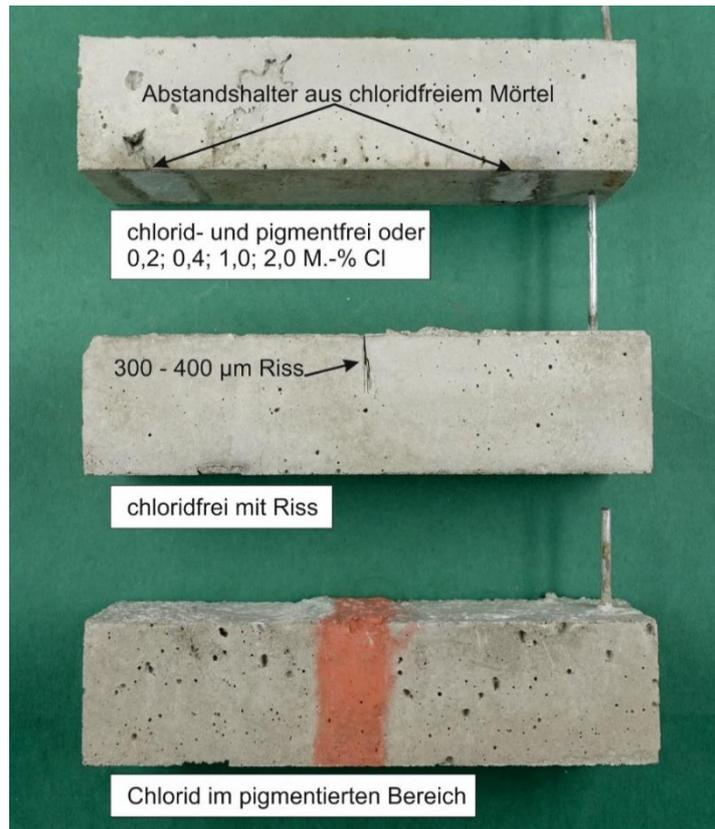
Bild 111: Darstellung der verschiedenen Mörtelprismen-Serien

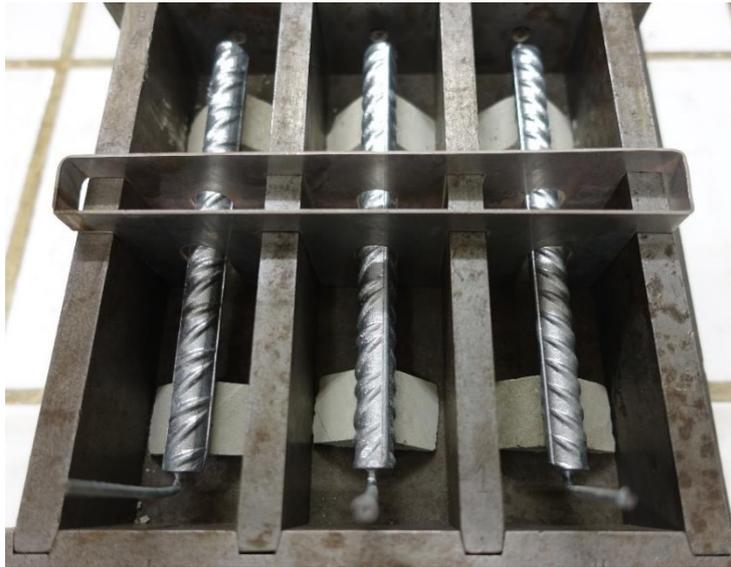
Bild 113: Schalungsaufbau für die Herstellung der pigmentierten Mörtelprismen

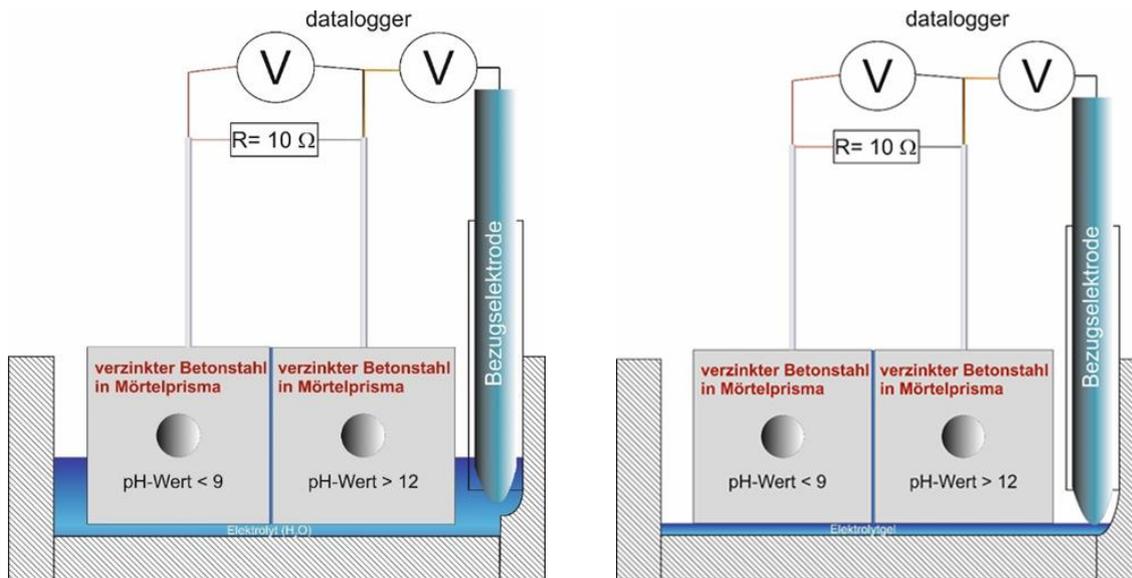
Bild 118: schematischer Aufbau der Messzelle für Potential- und Elementstrommessung in wässrigen Elektrolyten (links) und der Messzelle für Potential- und Elementstrommessung mit gelartigen Elektrolyten (rechts)

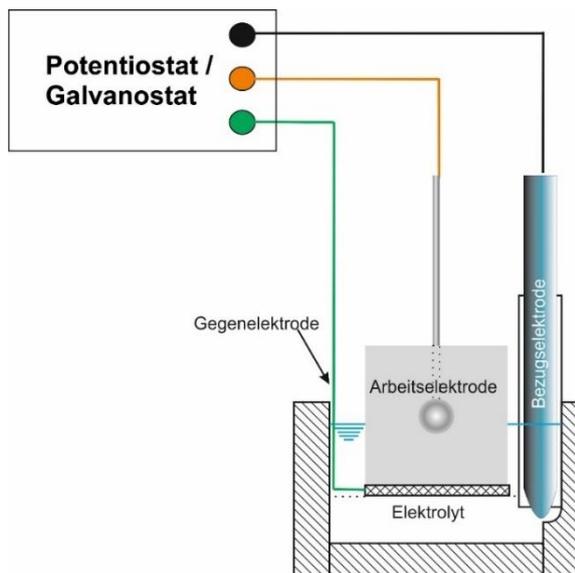
Bild 119: Schematische Darstellung des Messaufbaus für Polarisationsmessungen an Mörtelprismen

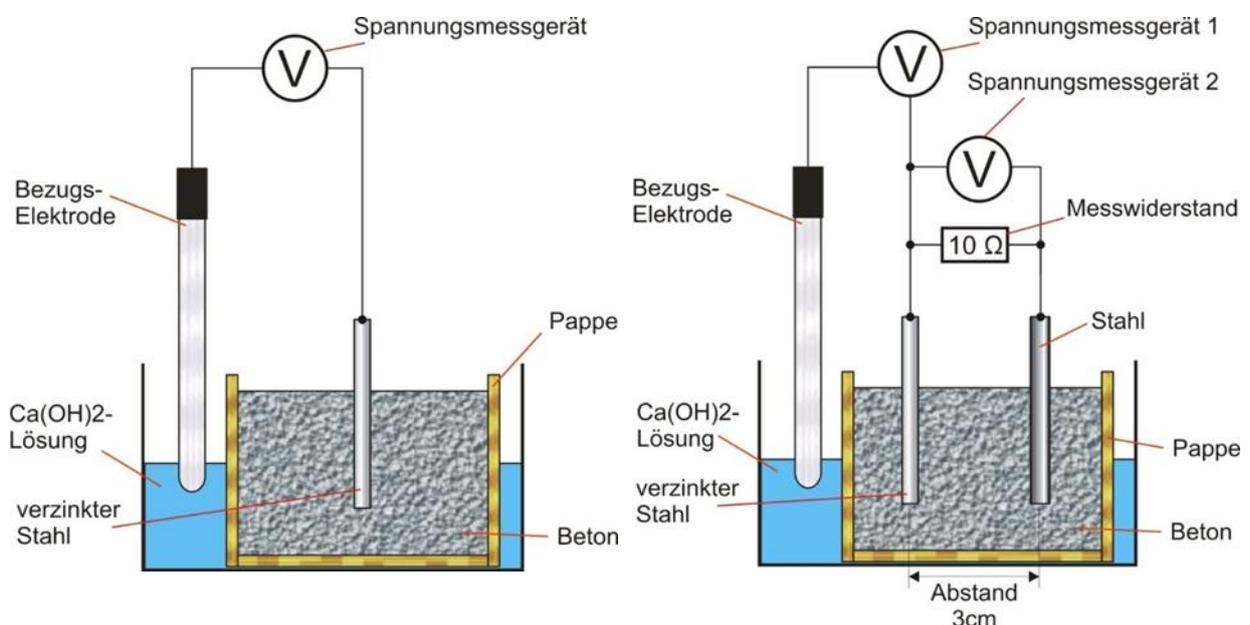
Bild 120: Elektrochemische Messzelle mit Papiermembran (Pappe) für die Messung des Freien Korrosionspotential im Frischbeton links und Messung des Elementstromes und des Freien Korrosionspotential im Frischbeton rechts

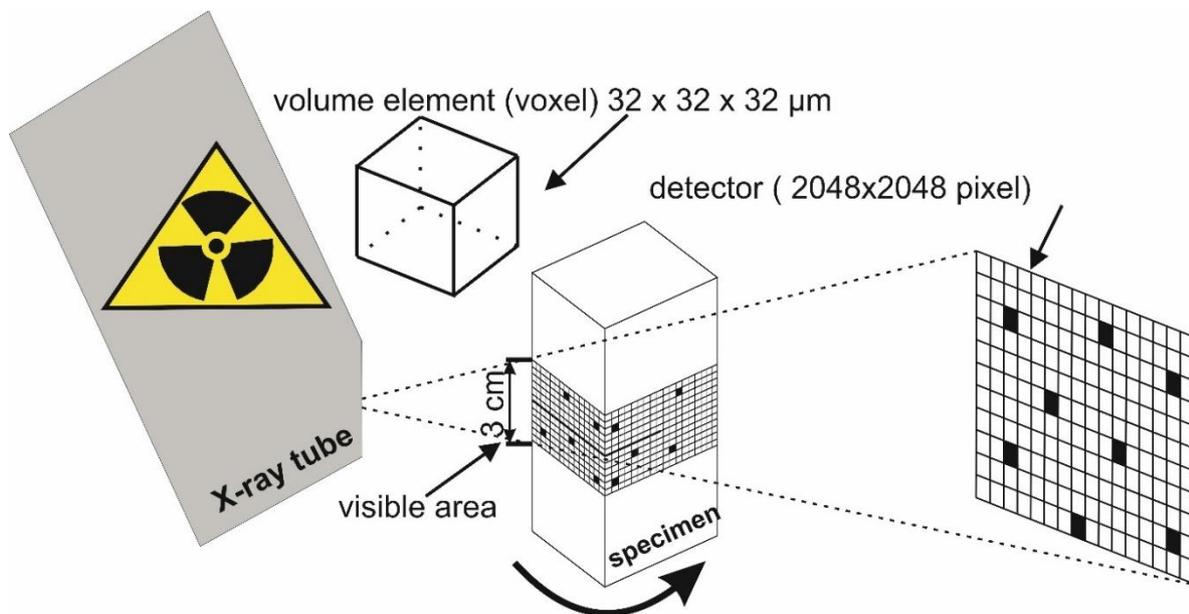
Bild 121: Schematische Darstellung einer CT-Untersuchung von Stahl in Beton

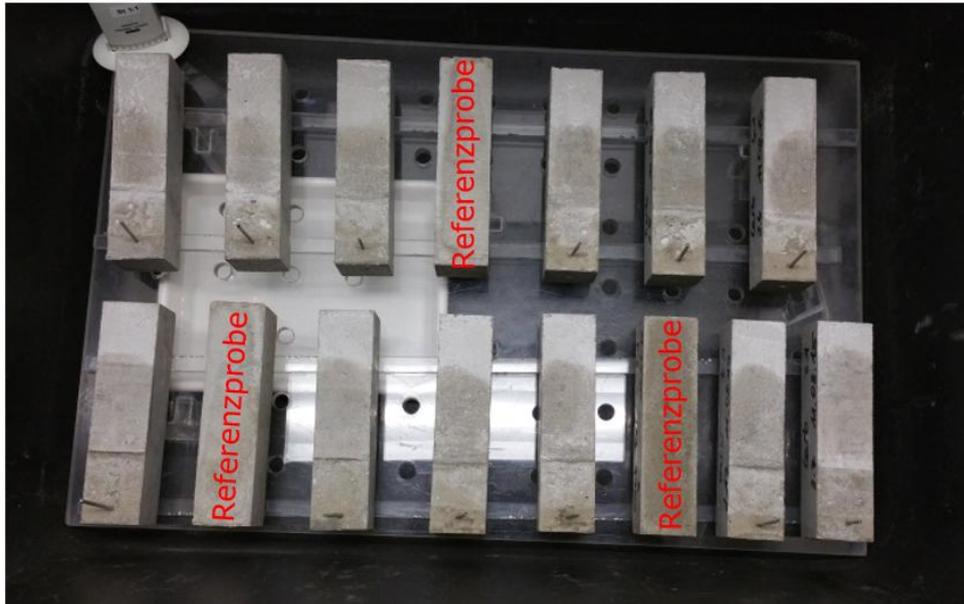
Bild 122: Karbonatisierungs- und Referenzproben in der Karbonatisierungskammer

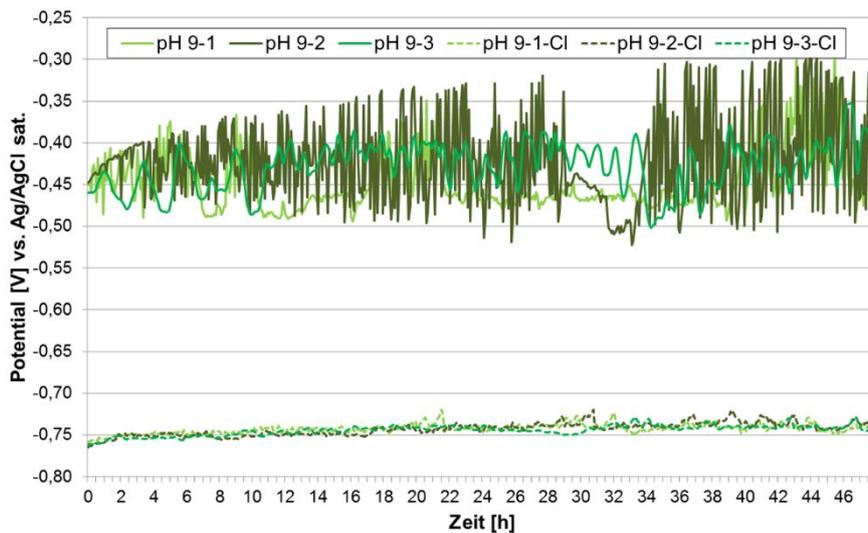
Bild 123: Lösungsversuch mit pH 9 chloridfrei und chloridhaltig

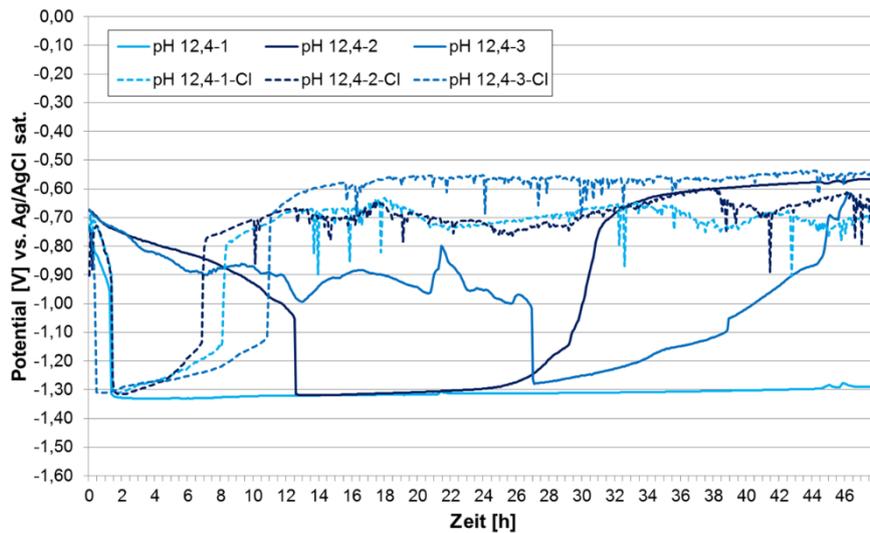
Bild 124: Lösungsversuch mit pH 12,4 chloridfrei und chloridhaltig

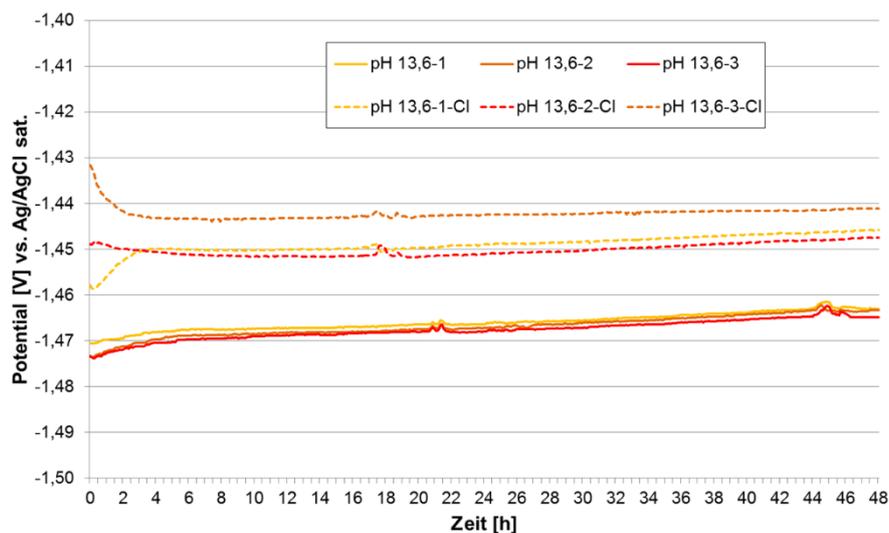
Bild 125: Lösungsversuch mit pH 13,6 chloridfrei und chloridhaltig

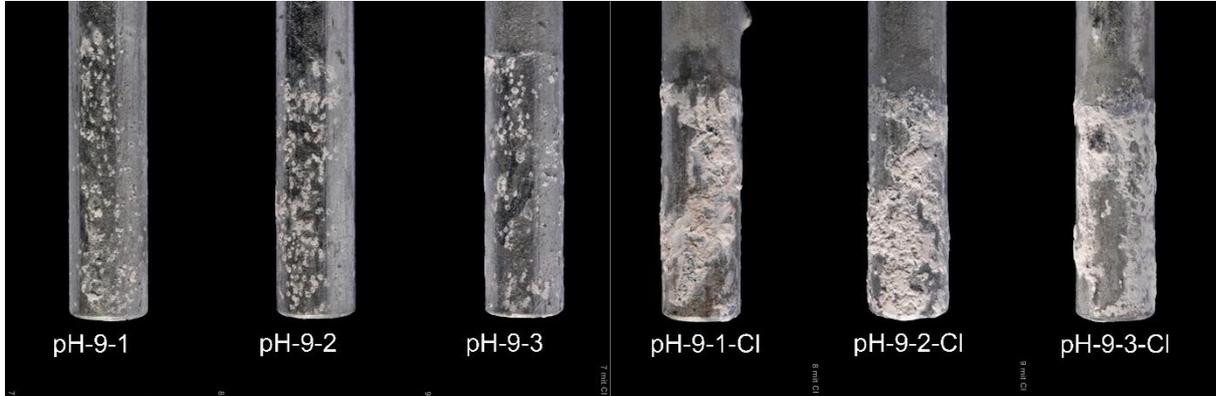
Bild 126: Glatte verzinkte Stähle aus Lösungsversuch mit pH 9 chloridfrei (links) und chloridhaltig (rechts)

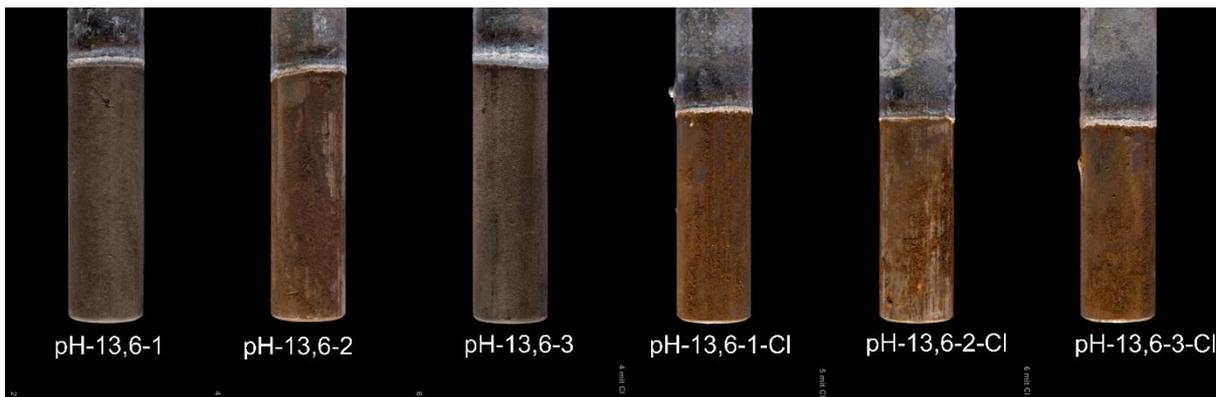
Bild 128: Glatte verzinkte Stähle aus Lösungsversuch mit pH 13,6 chloridfrei (links) und chloridhaltig (rechts)

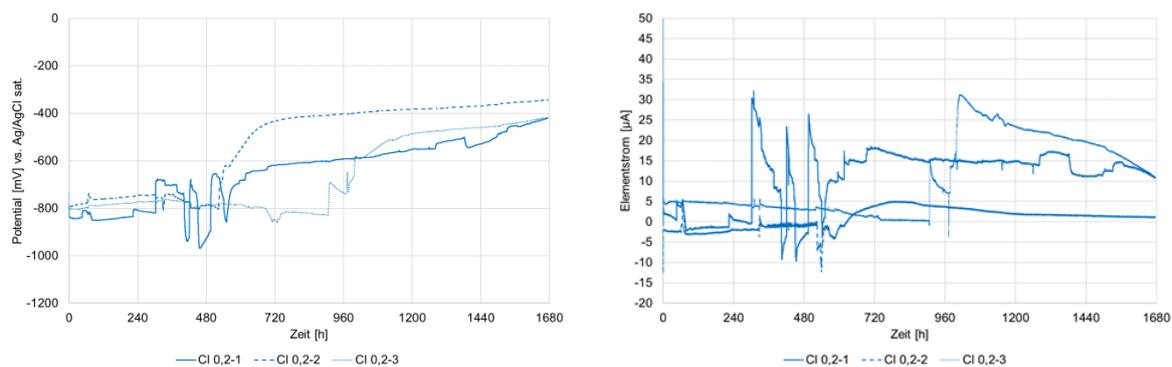
Bild 129: Korrosionspotential und Elementstrom (rechts) der Korrosionselemente mit Paarungen aus 0,2 M.-% Chlorid und chloridfreien Proben in Messzellen mit wässrigem Elektrolyten
