Technologie- und Sicherheitszuwachs bei der Anwendung von feuerverzinktem Betonstahl zum Ausbau einer nachhaltigen Marktposition im Stahlbetonbau

Bericht Nr. 165

Gemeinschaftsausschuss Verzinken e.V.

2017

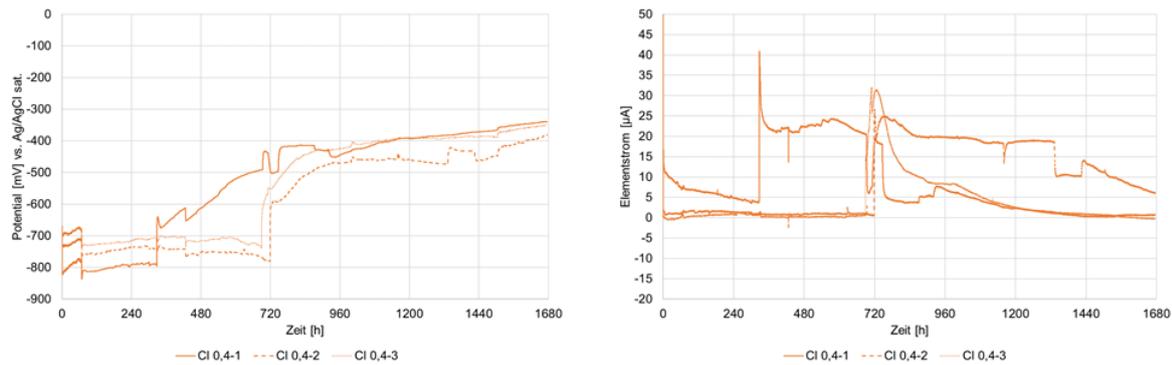
Bild 130: Korrosionspotential und Elementstrom (rechts) der Korrosionselemente mit Paarungen aus 0,4 M.-% Chlorid und chloridfreien Proben in Messzellen mit wässrigem Elektrolyten

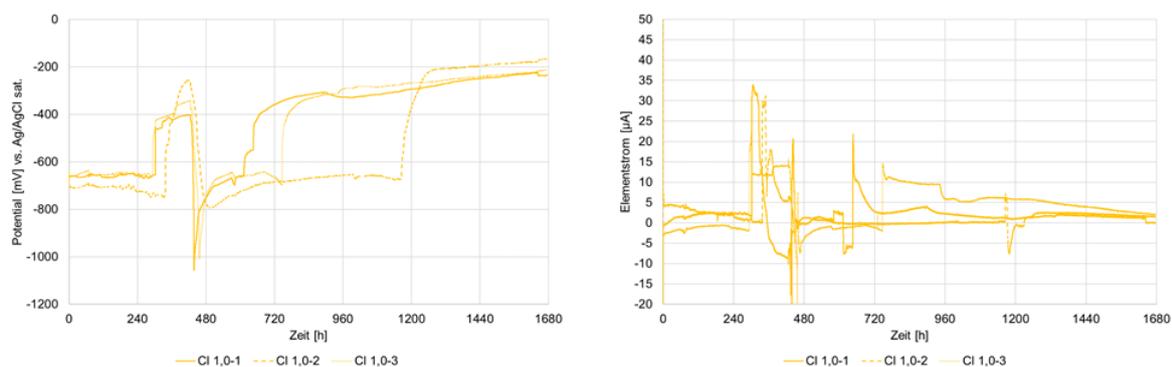
Bild 131: Korrosionspotential und Elementstrom (rechts) der Korrosionselemente mit Paarungen aus 1,0 M.-% Chlorid und chloridfreien Proben in Messzellen mit wässrigem Elektrolyten

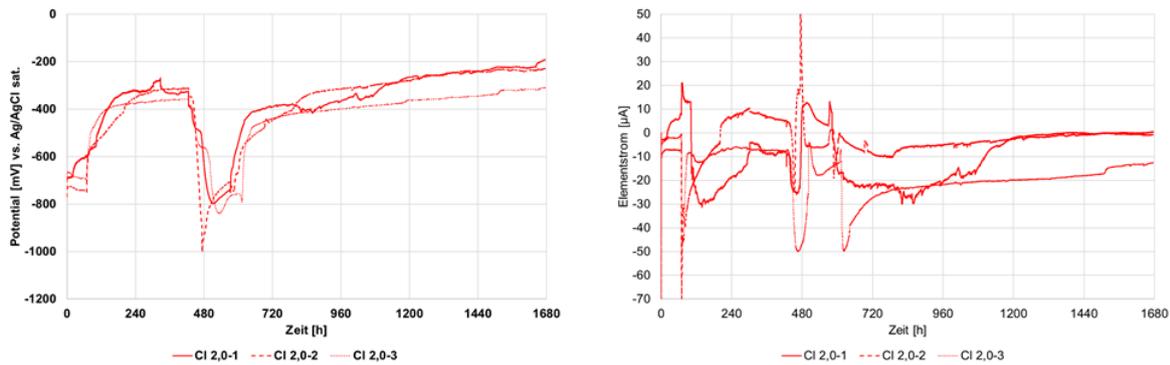
Bild 132: Korrosionspotential und Elementstrom (rechts) der Korrosionselemente mit Paarungen aus 2,0 M.-% Chlorid und chloridfreien Proben in Messzellen mit wässrigem Elektrolyten

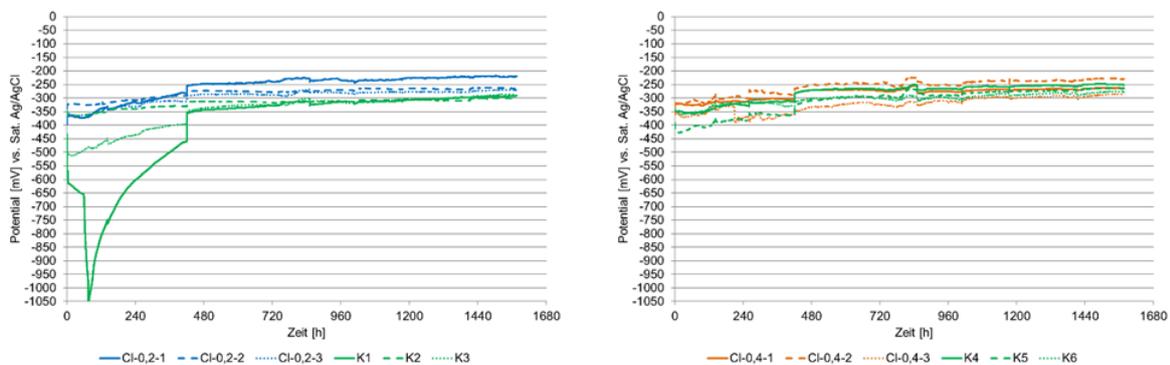
Bild 133: Freies Korrosionspotential der Mörtelproben mit 0,2 M.-% Chlorid (links) und 0,4 M.-% Chlorid (rechts) sowie den zugehörigen chloridfreien Proben in Messzellen mit wässrigem Elektrolyten nach der Elementstrommessung

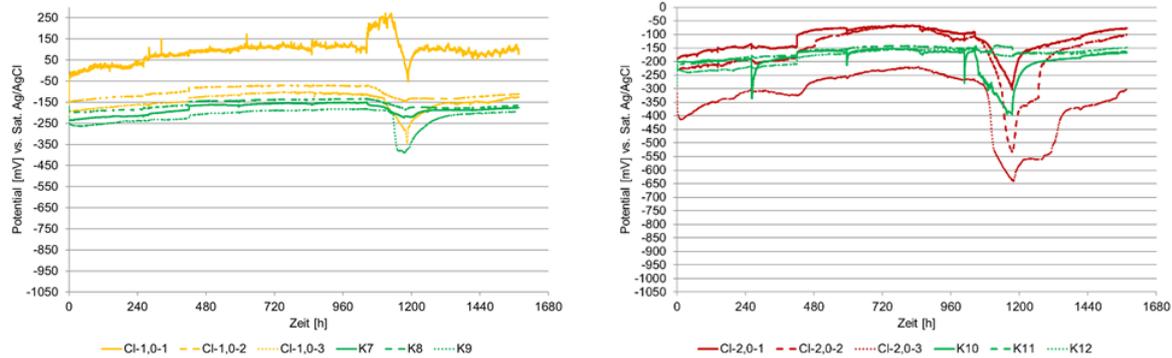
Bild 134: Freies Korrosionspotential der Mörtelproben mit 1,0 M.-% Chlorid (links) und 2,0 M.-% Chlorid (rechts) sowie den zugehörigen chloridfreien Proben in Messzellen mit wässrigem Elektrolyten nach der Elementstrommessung

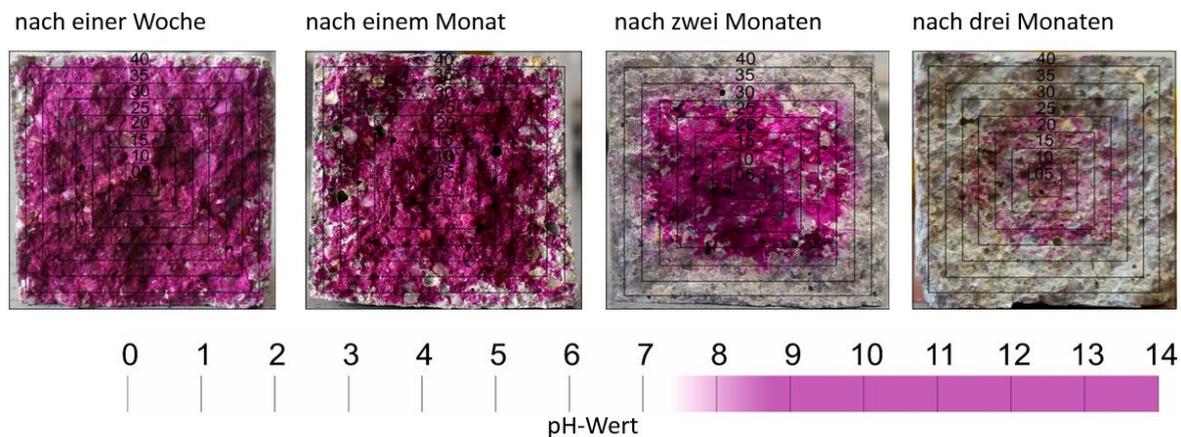
Bild 135: Karbonatisierungsfortschritt an Referenzproben

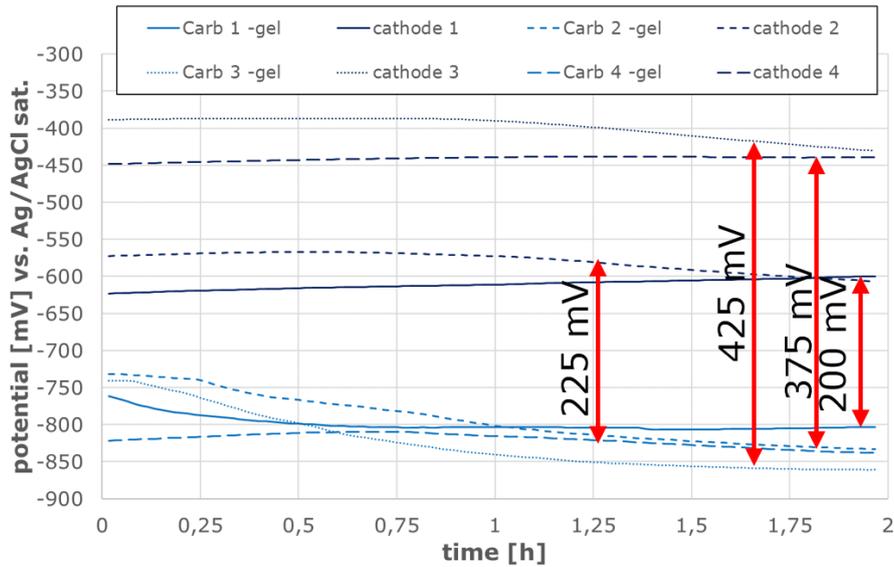
Bild 136: Freies Korrosionspotential der Karbonatisierten und alkalischen Probe der Serie mit Gelankopplung

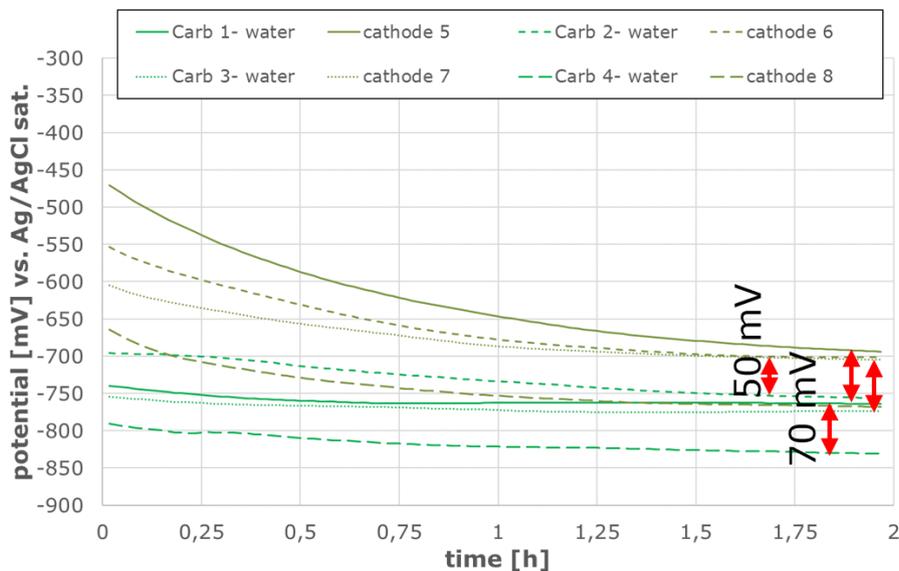
Bild137: Freies Korrosionspotential der Karbonatisierten und alkalischen Probe der Serie mit Wasserankopplung

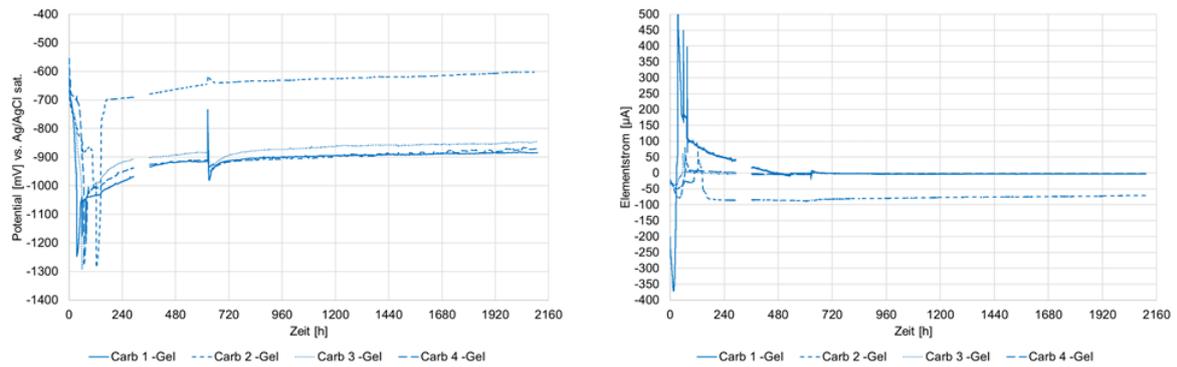
Bild 138: Gemessenes Korrosionspotential der gekoppelten Proben der Gel-Serie links und rechts die zugehörigen Elementströme

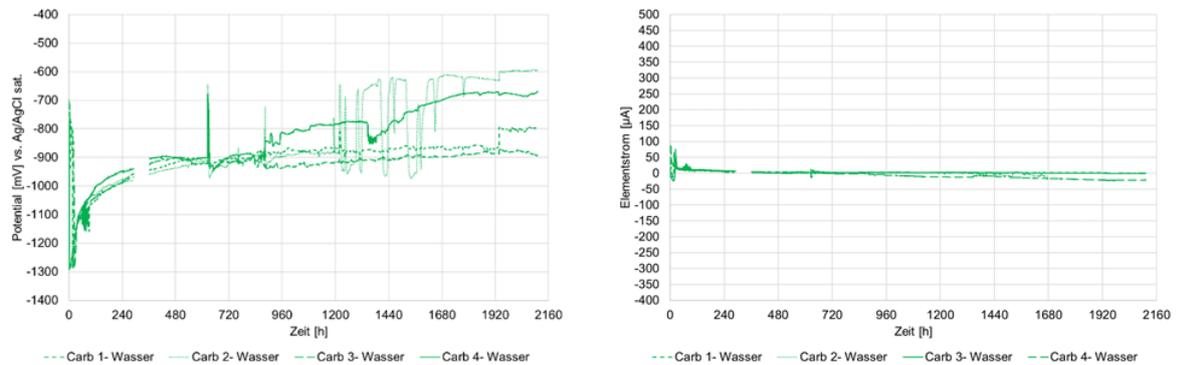
Bild 139: Gemessenes Korrosionspotential der gekoppelten Proben der Wasser-Serie links und rechts die zugehörigen Elementströme

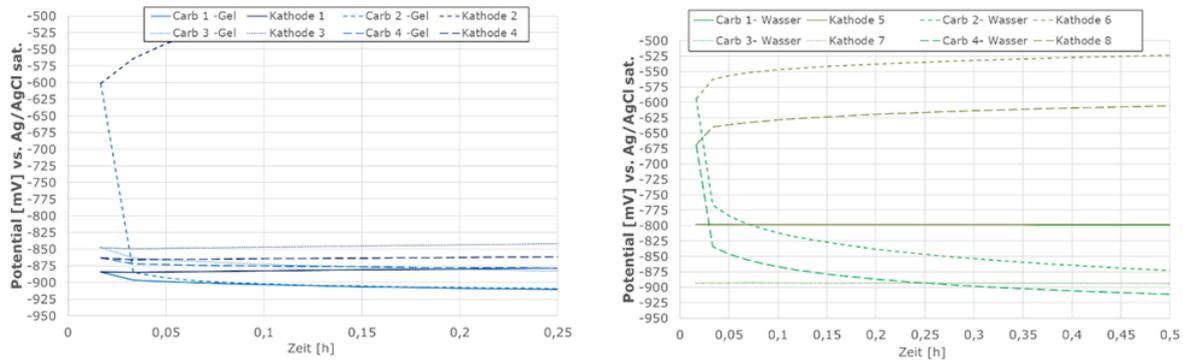
Bild 140: Messung des Freien Korrosionspotentials während der Depolarisation nach Trennen der elektronenleitenden Verbindung

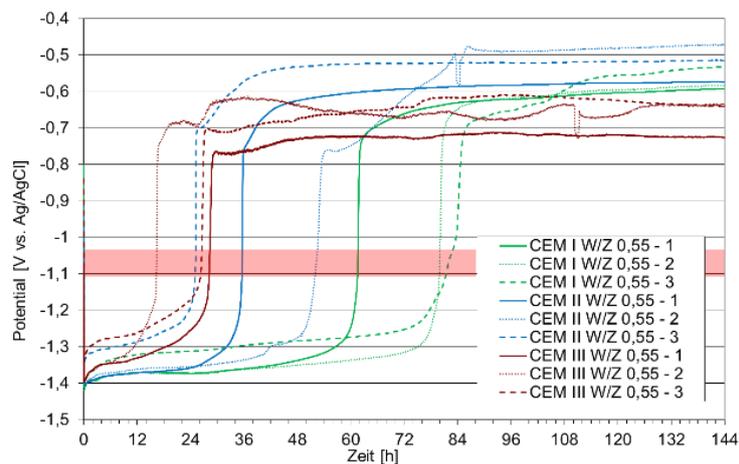
Bild 141: Messung des Freien Korrosionspotentials an verzinkten Betonstäben in Frischbeton mit variierenden Zementen und einem W/Z-Wert von 0,55

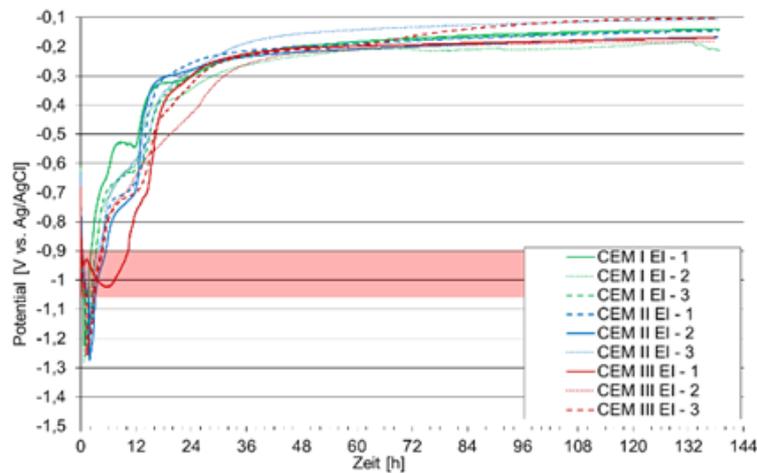
Bild 142: Messung des Korrosionspotentials im Frischbeton mit variierenden Zementen und einem W/Z-Wert von 0,55 bei Kurzschluss zwischen verzinktem und unverzinktem Betonstahl

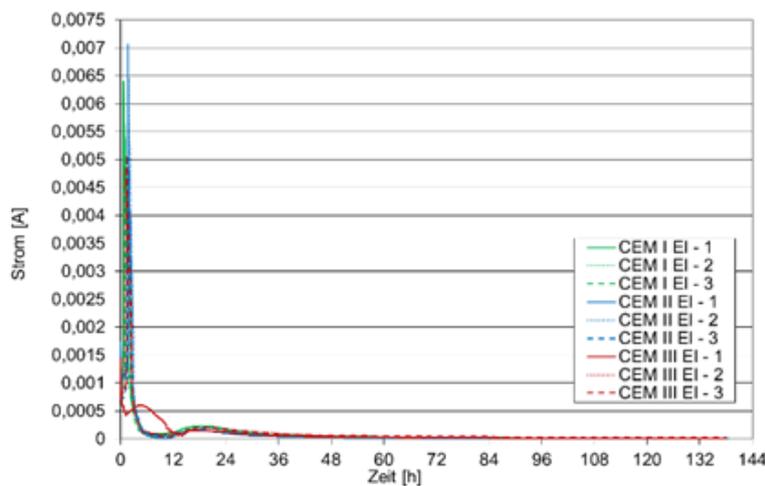
Bild 143: Messung des Elementstroms im Frischbeton mit variierenden Zementen und einem W/Z-Wert von 0,55 bei Kurzschluss zwischen verzinktem und unverzinktem Betonstahl

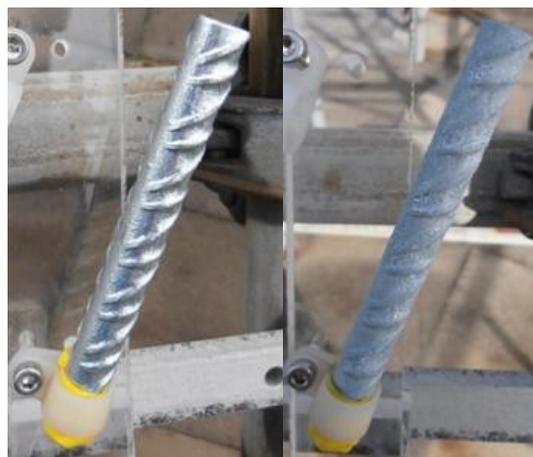
Bild 145: Verzinkter Betonstahl links: Ausgangszustand metallisch blank, rechts: nach 4-wöchiger Freibewitterung und ausgebildeter Deckschicht

Neben einer durch Auslagerung in Calciumhydroxid gebildeten Deckschicht aus den zuvor gezeigten Ergebnissen ist auch der Einfluss einer Deckschichtbildung unter atmosphärischer Auslagerung untersucht worden. Der in Bild 145 gezeigte Betonstahl ist zu Beginn der Freibewitterung (links) und nach der vierwöchigen Freibewitterung aufgenommen worden. Die Farbänderung des Betonstahls basiert auf der unter atmosphärischen Bedingungen gebildeten Deckschicht des Zinks. Die in Bild 146 dargestellten Potentialverläufe zeigen, dass die gebildete Deckschicht zu Beginn der Messung einen Einfluss auf die Potentiallage hat. Die Deckschicht ist jedoch unter der alkalischen Exposition nicht stabil und das Potential fällt ca. 1,25 h in einen Bereich, in dem die kathodische Teilreaktion unter Entstehung von Wasserstoff erfolgt.

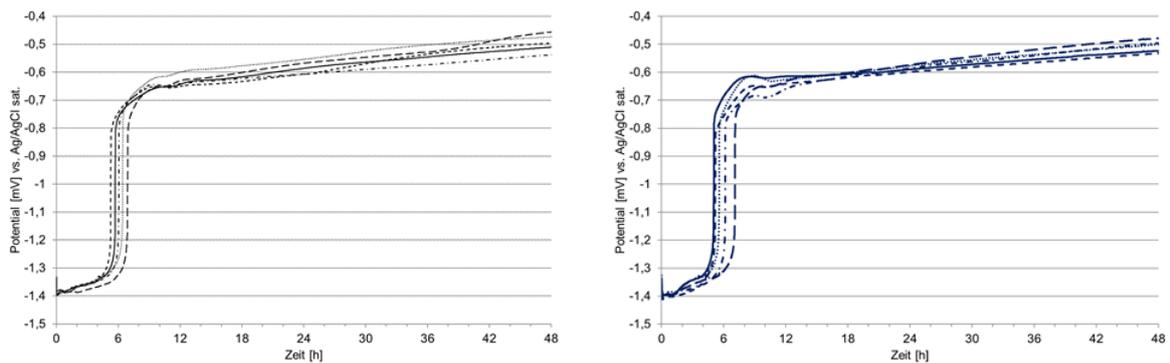
Bild 147: Potentialverlauf unter Zugabe von Inhibitor A $0,6 \text{ l/m}^3$ links und Inhibitor B $0,6 \text{ l/m}^3$ rechts

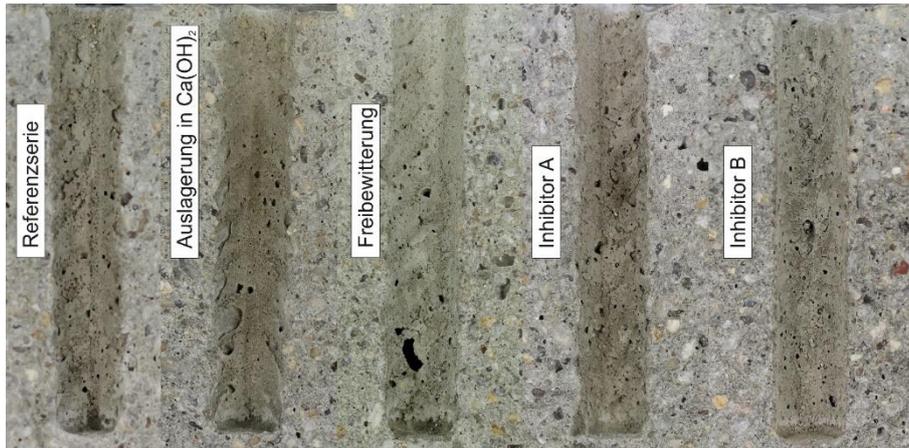
Bild 148: Aufnahmen der Verbundzone verzinkter Betonstahl – keine der angewandten Methoden zeigt einen Einfluss auf die H₂-Entwicklung und somit auf die Porenstruktur

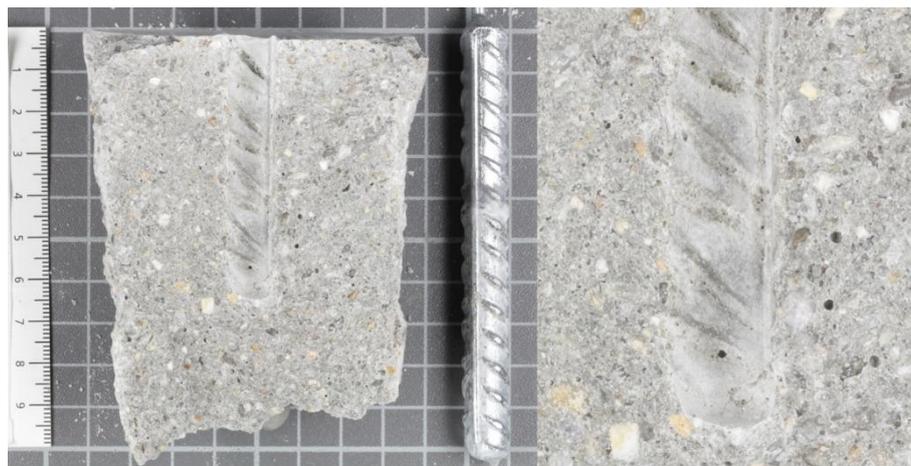
Bild 153: Gespaltene Probe mit einem verzinkten Betonstahl der mit der Beschichtung A Typ 1 der dritten Generation beschichtet wurde, keine Gefügestörung durch Wasserstoffentwicklung

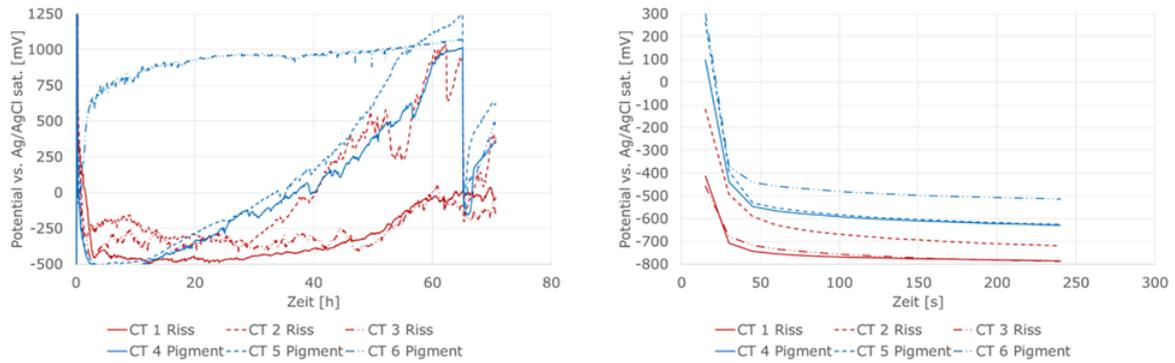
Bild 154: Potentialverlauf über die Dauer der Vorschädigung (links) und Depolarisation nach Beendigung der Vorschädigung (rechts)

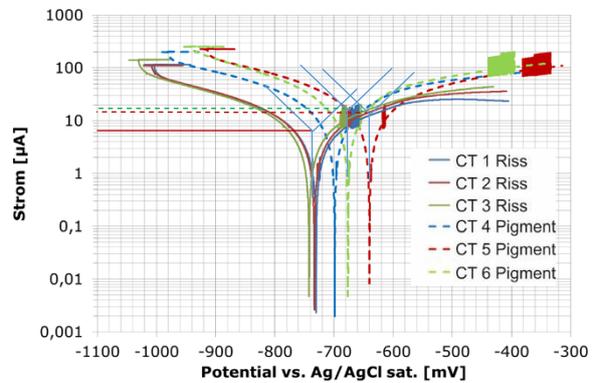
Bild 155: Rekonstruierter 3D-CT-Datenstanz der geschädigten Probe CT1(links,) rechts Strompotentialkurven aller Proben nach der 1. Vorschädigung

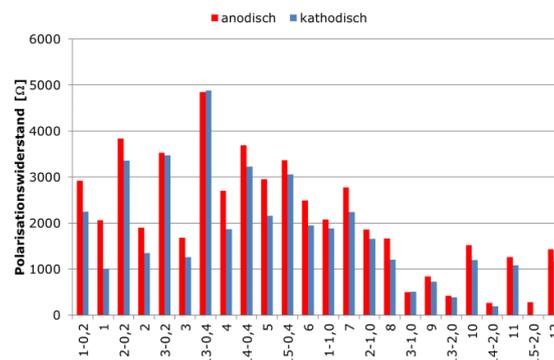
Bild 156: Darstellung der anodischen und kathodischen Polarisationswiderstände der Einzelproben aus der Serie der chloridhaltigen Korrosionselemente / Pulsdauer $t = 20$ Sek.

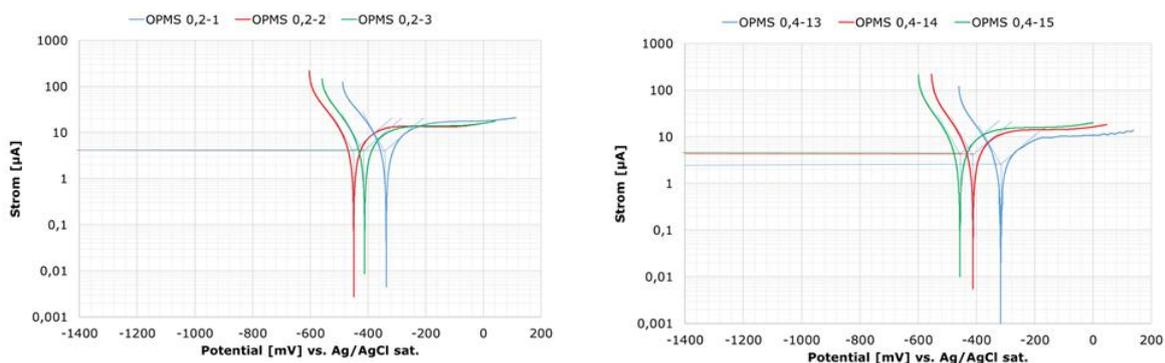
Bild 157: Strom-Potentialkurve der Proben mit 0,2 M.-% Chloridgehalt (links) und 0,4 M.-% Chloridgehalt (rechts)

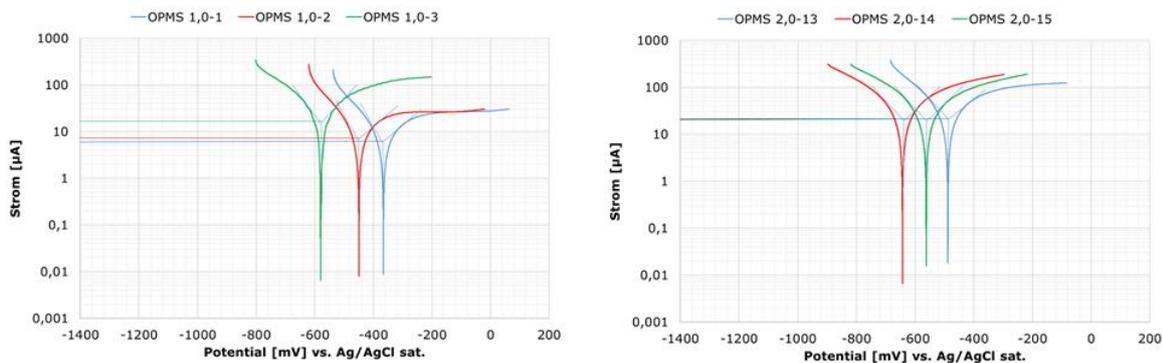
Bild 158: Strom-Potentialkurve der Proben mit 1,0 M.-% Chloridgehalt (links) und 2,0 M.-% Chloridgehalt (rechts)

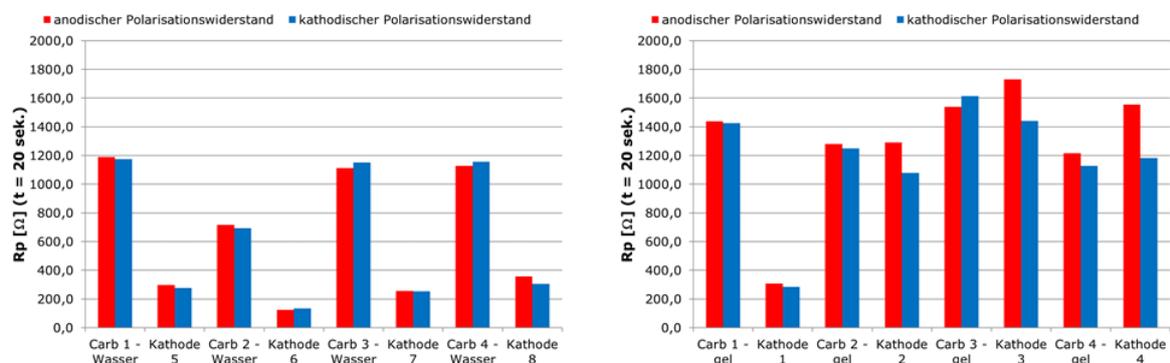
Bild 159: Darstellung der anodischen und kathodischen Polarisationswiderstände der Einzelproben aus den Serien der karbonatisierten Proben in Wasser und Gel / Pulsdauer $t = 20$ Sek.

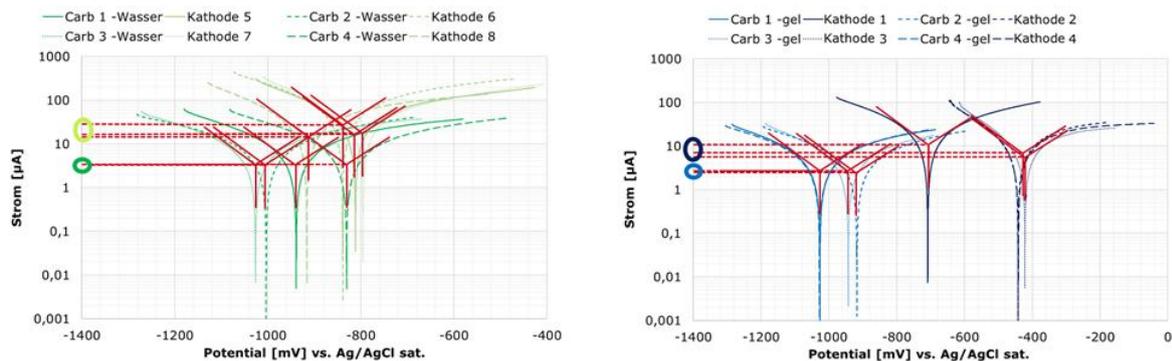
Bild 160: Strom-Potentialkurve der Serie karbonatisiert - Wasser (links) und karbonatisiert - Gel (rechts)
