# Chloridkorrosion von Stahl in gerissenem Beton

## C Auslagerung gerissener, mit unverzinkten und feuerverzinkten Stählen bewehrten Stahlbetonbalken auf Helgoland

FORSCHUNGS- UND MATERIALPRÜFUNGSANSTALT  
BADEN-WÜRTTEMBERG  
OTTO-GRAF-INSTITUT  
STUTTGART

GM-Bericht Nr. 107

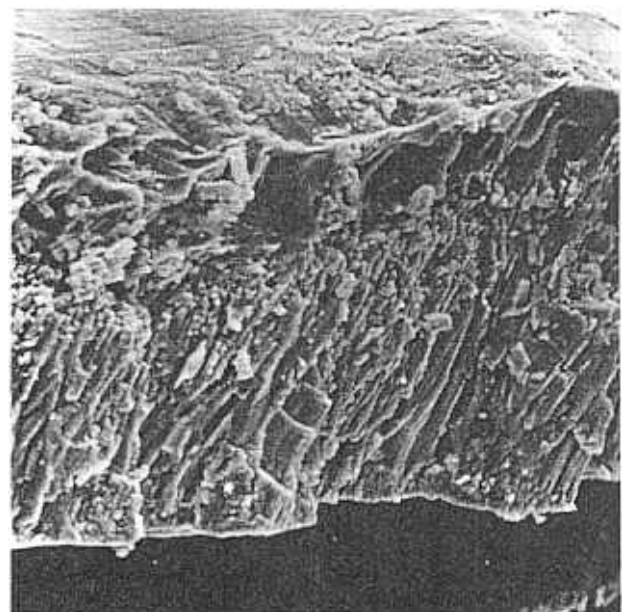
Abb. 2.2:  
Bruch der Zinkauflage eines  
verzinkten Spannstahls  
(1000 : 1)

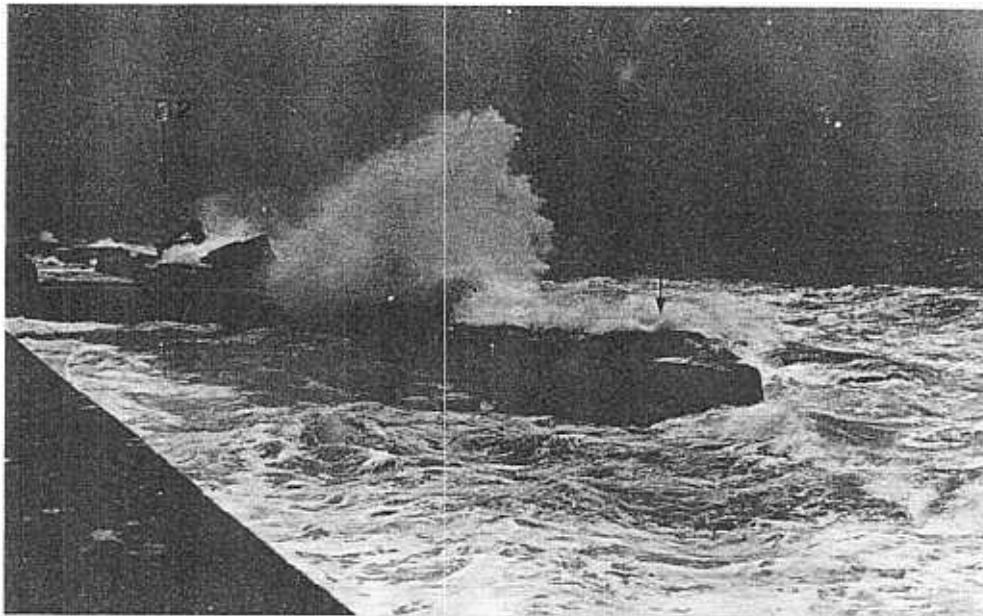
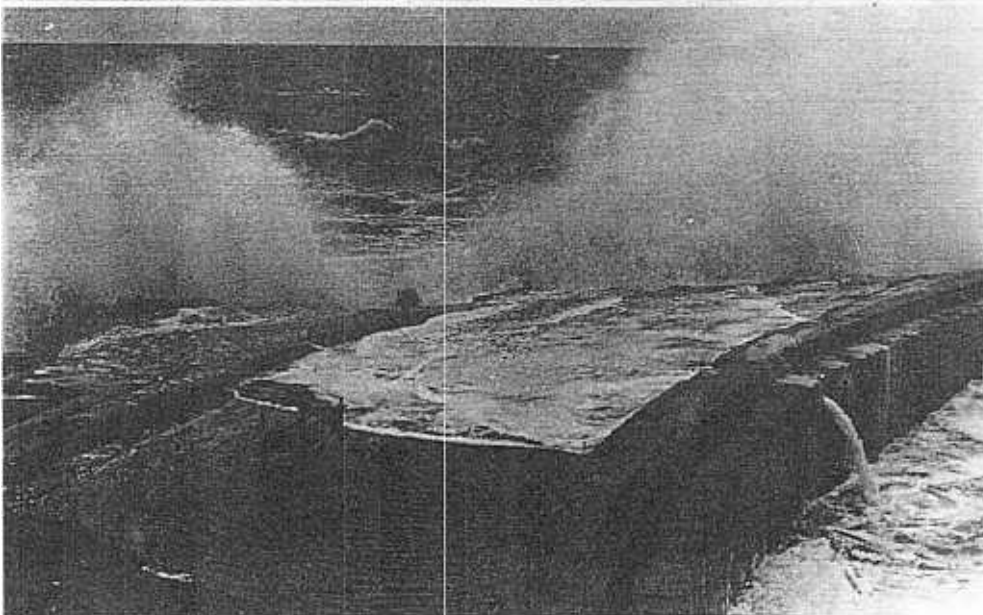
Abb. 9: Balkenpaare 2 und 3 bei Windstärke 8

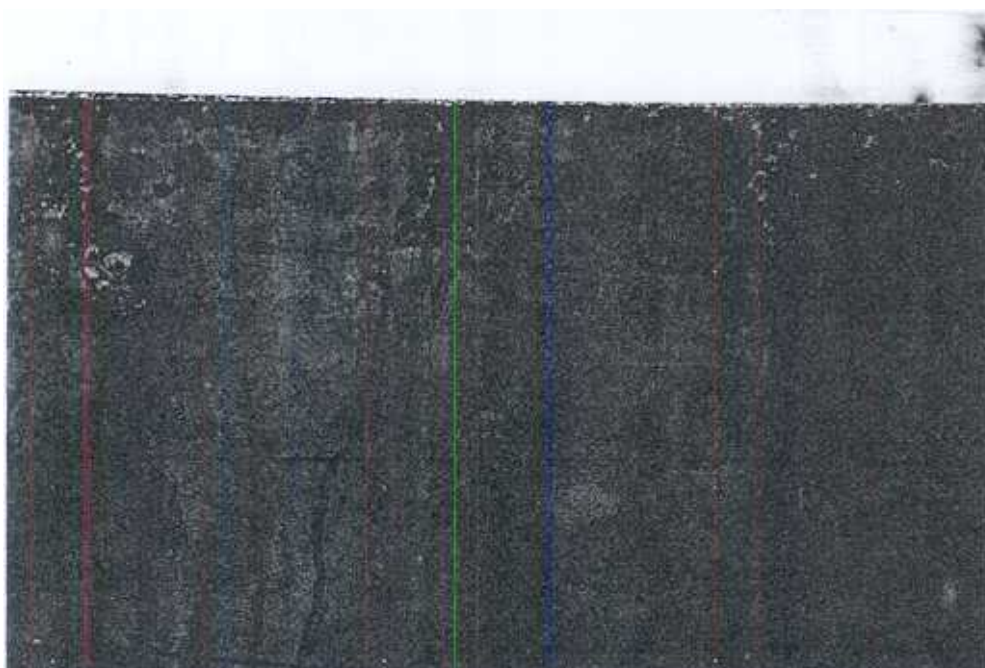
Abb. 12:  
Bewuchs im Bereich von Betonrissen von Balken-  
paar 3

Nach 2 Jahren wurden keinerlei korrosionsbedingte Betonabplatzungen und auch kein merklicher Austritt von Rost durch die Betonrisse festgestellt. Rostverfärbungen auf den Betonoberflächen stammten von der verrosteten Spannvorrichtung. Auffallend war jedoch der Bewuchs der Balken, der bereits nach wenigen Wochen Auslagerung einsetzte. Dieser Bewuchs mit Algen und/oder Flechten konzentrierte sich vielfach gerade auf die Bereiche der Betonrisse. Er war am stärksten in der Wechsellagerungszone von Balkenpaar 1 (Abb. 8.1 und 10), geringer und von anderer Art bei Balkenpaar 3 (Abb. 12) und kaum vorhanden bei Balkenpaar 2 (Abb. 11). Da die Intensität des Bewuchses in direkter Beziehung zur Intensität beziehungsweise Häufigkeit einer Benetzung von Beton mit Meerwasser steht, kann auch auf die Häufigkeit der Meerwasserbeaufschlagung rückgeschlossen werden: Die Intensität nimmt offenbar in der Reihenfolge Balkenpaar 2 - Balkenpaar 1 (Bereich 0 - 0,5 m > m HW) - Balkenpaar 3 - Balkenpaar 1 (Bereich WT2) zu.

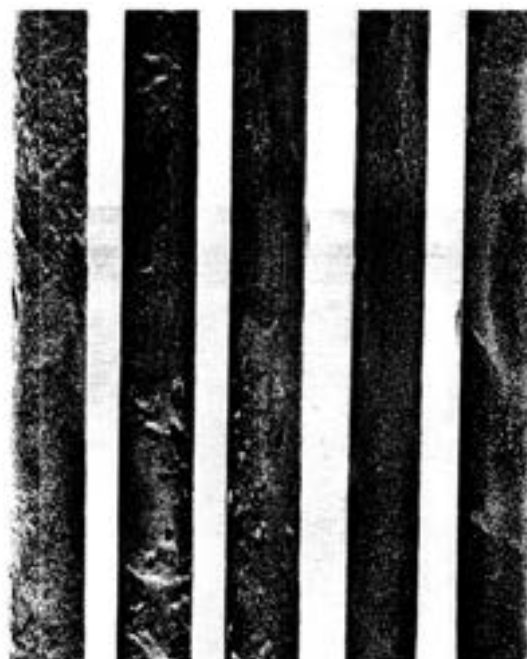
Abb. 17:

Korrosion der unverzinkten Betonstähle und feuerverzinkten Spannstähle in Schubrisen (Balken 2.7)

Abb. 17 verdeutlicht an Einzelbeispielen die Korrosion unverzinkter Betonstähle und feuerverzinkter Spannstähle aus Beton 7 vor (oben) und nach (unten) einem Abbeizen der Korrosionsprodukte.

Ein vergleichbares Korrosionsverhalten wie in Schubrisen (Abb. 17) wurde auch im ungerissenen Beton bei niedrigen Betondeckungen und gleichzeitig geringer Betongüte (Beton 7) festgestellt. Die Abb. 18 und 19 zeigen hierzu korrodierte Ober-

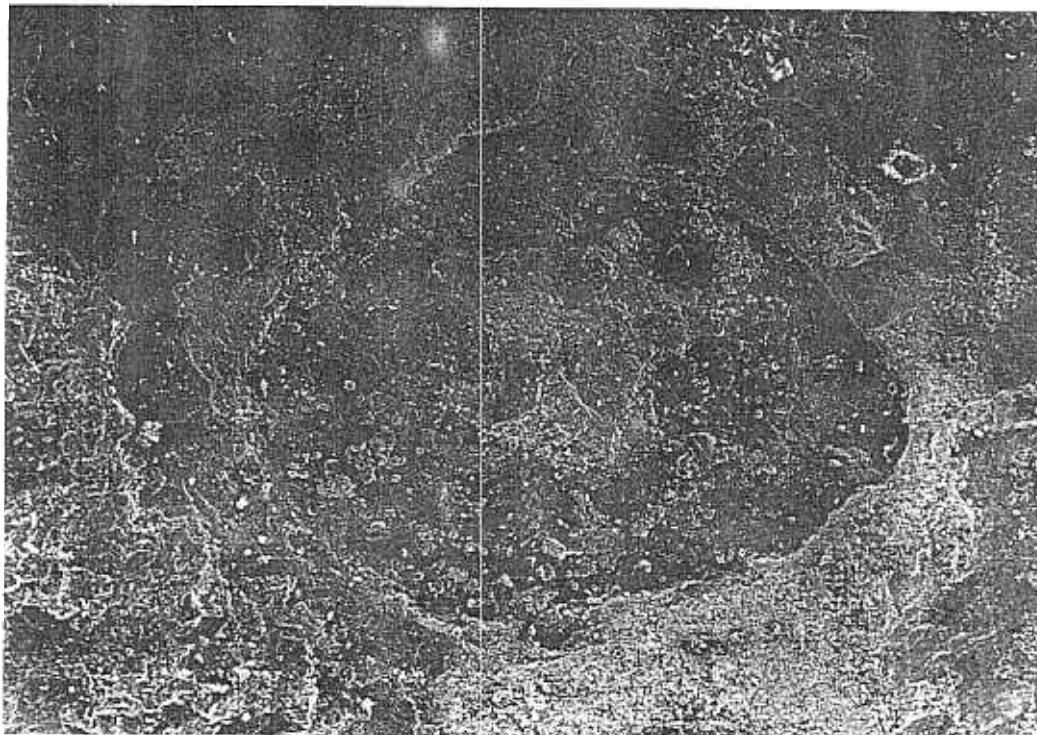
Verteilungsbild von Eisen

Abb. 29:  
Korrosion eines feuerverzinkten Spannstahls im Biegeriß des  
Betons (Balken 1.7,  $c = 2,5$  cm,  $w = 0,25$  mm, Narbentiefe =  
0,02 mm)

Dennoch sind die Rißbereiche bevorzugte Stellen von Korrosionsnarben (Abb. 21 bis 29). Deutlich wird dies in erster Linie bei den feuerverzinkten Drähten (Abb. 22, links) und/oder erhöhten Betondeckungen (Abb. 21, rechts und Abb. 22, rechts) sowie der höherwertigeren Betongüte (Abb. 25), bei welcher der Stahl zwischen den Rissen im besonderen Maße korrosionsgeschützt ist.
