Pedra & Cal

Conservação e Reabilitação

Nº 63 | 2.º Semestre
Julho > Dezembro 2017

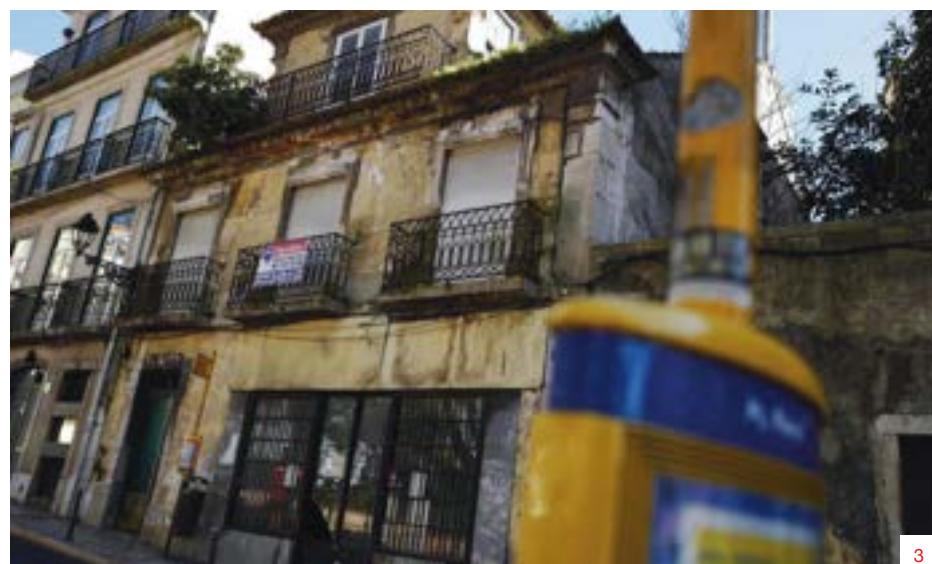
3 | Praça das Flores, Lisboa – Edifício em vias de demolição para construção de um novo, totalmente dissonante, segundo um projeto indevidamente aprovado. Esta imagem, divulgada pelo Jornal Público, foi obtida pouco antes de iniciada a demolição. Esta foi, em seguida, travada por uma providência cautelar. © Público.

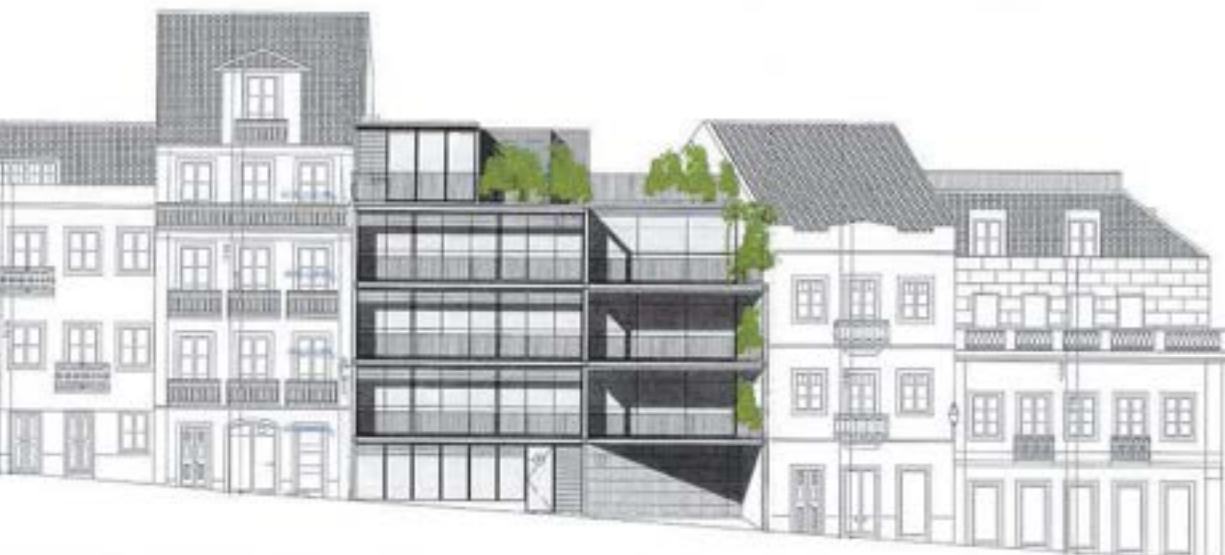
4 | Projeto do edifício de substituição, aprovado pela Câmara Municipal de Lisboa apesar de ser totalmente dissonante do conjunto da Praça. A obra está, agora, suspensa e os moradores procuram assegurar, recorrendo à tutela jurisdicional do Património, uma integração mais harmoniosa do edifício a construir.

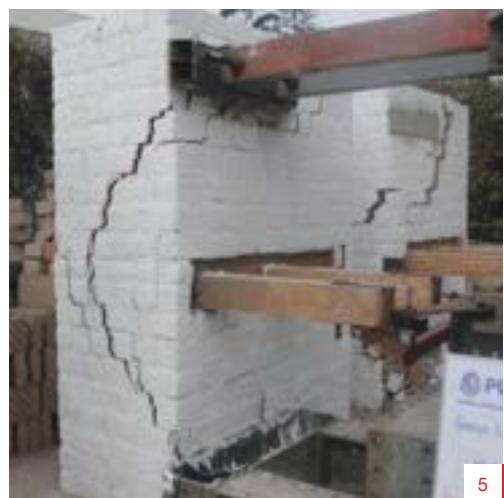
5

Foram realizados mais de 300 ensaios nos laboratórios da Universidade Católica do Perú para os quatro casos de estudo, tendo em vista caracterizar as propriedades dos materiais, as ligações entre os elementos estruturais e os possíveis sistemas de reforço (fig. 5). Adicionalmente, ensaios *in situ* e não-destrutivos, nomeadamente ensaios sónicos e de identificação dinâmica, foram efetuados pela Universidade do Minho.

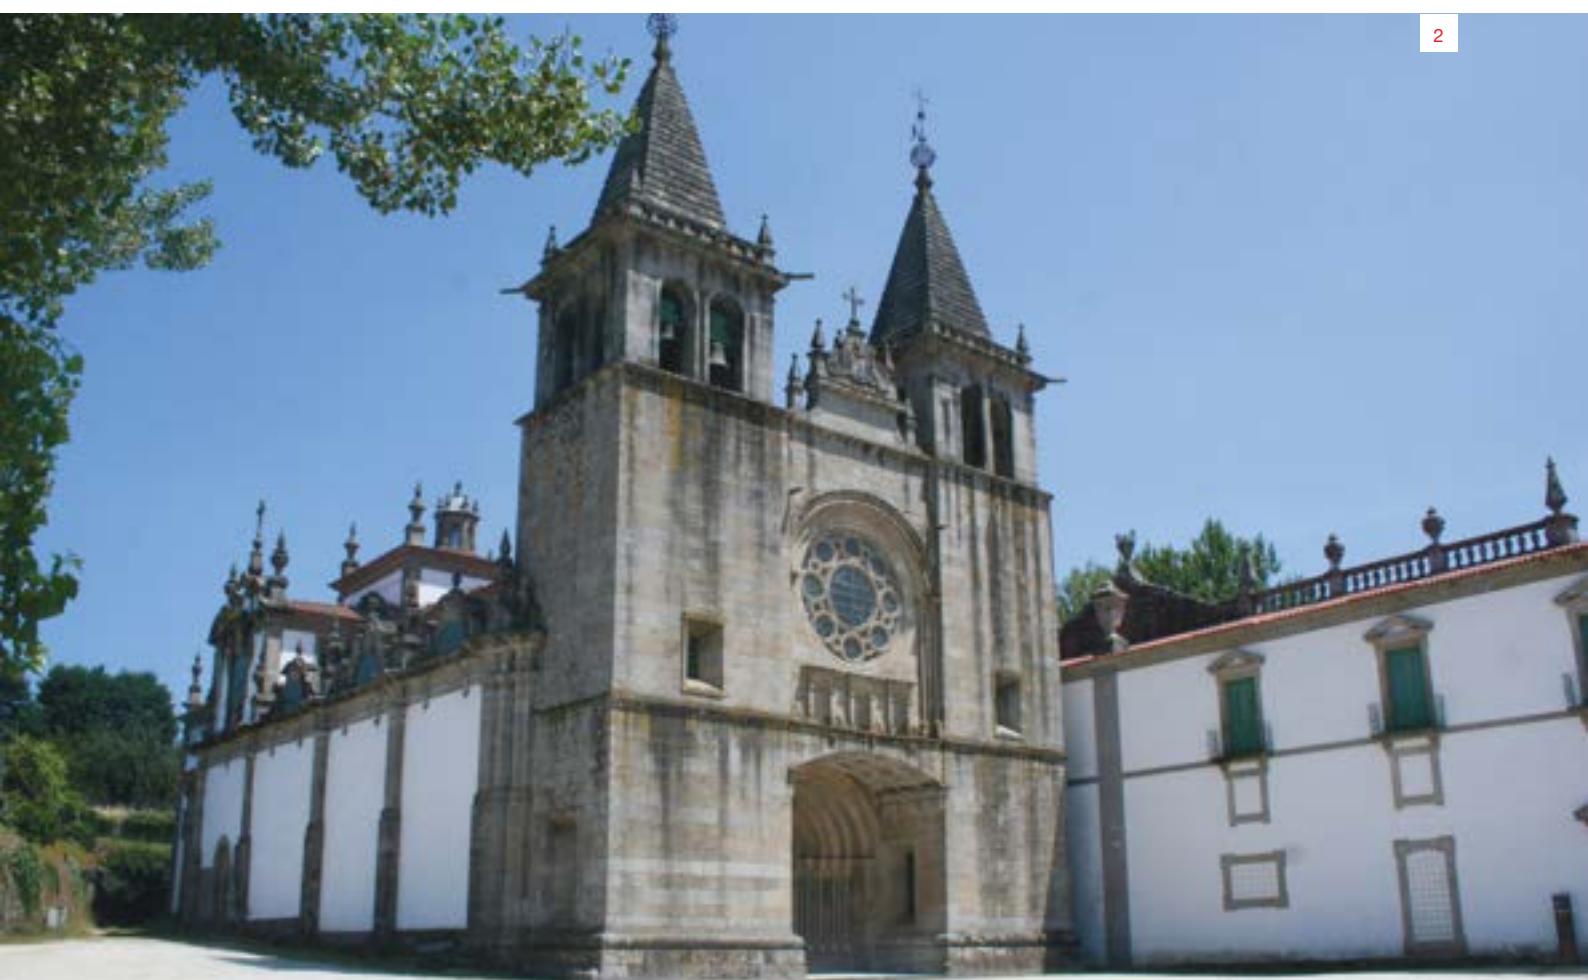
O mosteiro (figs. 1 e 2) fica situado na região Norte e integra a Rota do Românico do Vale do Sousa. Foi classificado como Monumento Nacional por Decreto de 16 de junho de 1910 e está atualmente afeto à Direção Regional de Cultura do Norte (DRCN). A par com a atual utilização do edifício como espaço cultural, na igreja continuam a ser realizadas cerimónias religiosas.

1 e 2 | Igreja e alçado principal (norte) do mosteiro.

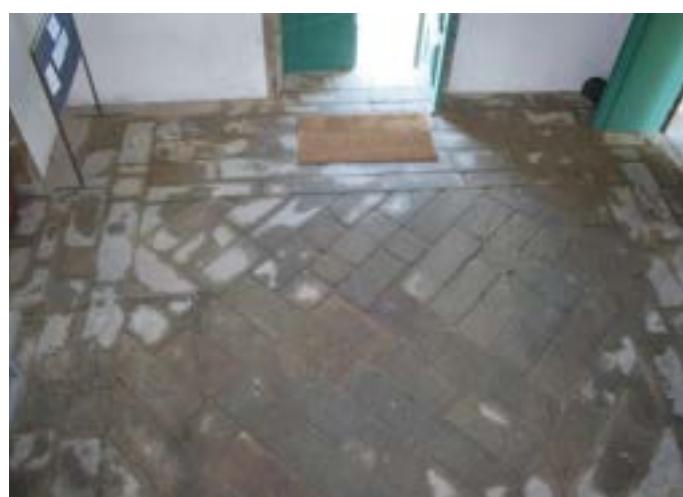
4

5 | Manchas e degradação da pintura das paredes do corredor/ porta de carros.

O celeiro/tulha, ao contrário dos restantes espaços em estudo, não tinha sido intervencionado “recentemente” e encontrava-se, por isso, em pior estado de conservação (fig. 6). Naquele local existia uma degradação generalizada dos rebocos de paredes e tetos, que apresentavam lacunas em diversas zonas, manchas em paredes e escorrências sob os vãos exteriores e manchas no pavimento de lajeado de pedra.

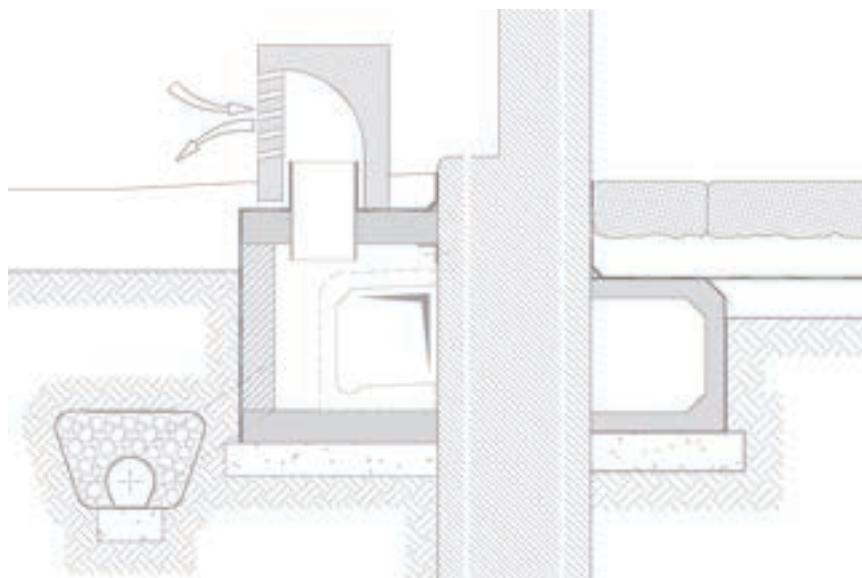
7 | Traçado dos sistemas de ventilação da base das paredes e pormenores construtivos das soluções-tipo do Projeto de Execução (corte pela fachada norte da ala oeste do mosteiro).

O tratamento dos problemas associados à humidade ascensional de elementos em contacto com o terreno é complexo e exige uma intervenção significativa e abrangente. No caso particular do mosteiro em estudo a intervenção estava condicionada por restrições financeiras, que apenas permitiram o tratamento de alguns espaços, e pelo desejo de não se alterar, na medida do possível, as soluções que tinham sido implementadas na anterior empreitada de remodelação.

1. A execução de uma rede de drenagem de águas pluviais em parte do alçado norte, que inclui um dreno freático de PVC corrugado perfurado, uma caixa de areia com grelha

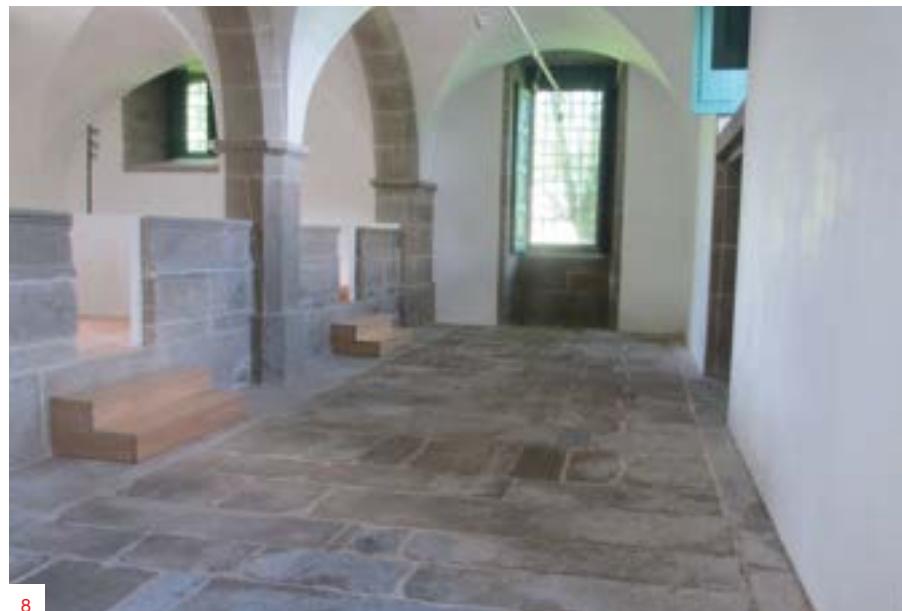
8

9 | Abertura de admissão/exaustão de ar do sistema de ventilação exterior da base das paredes, grelha de recolha de águas pluviais superficiais e gárgula de cantaria.

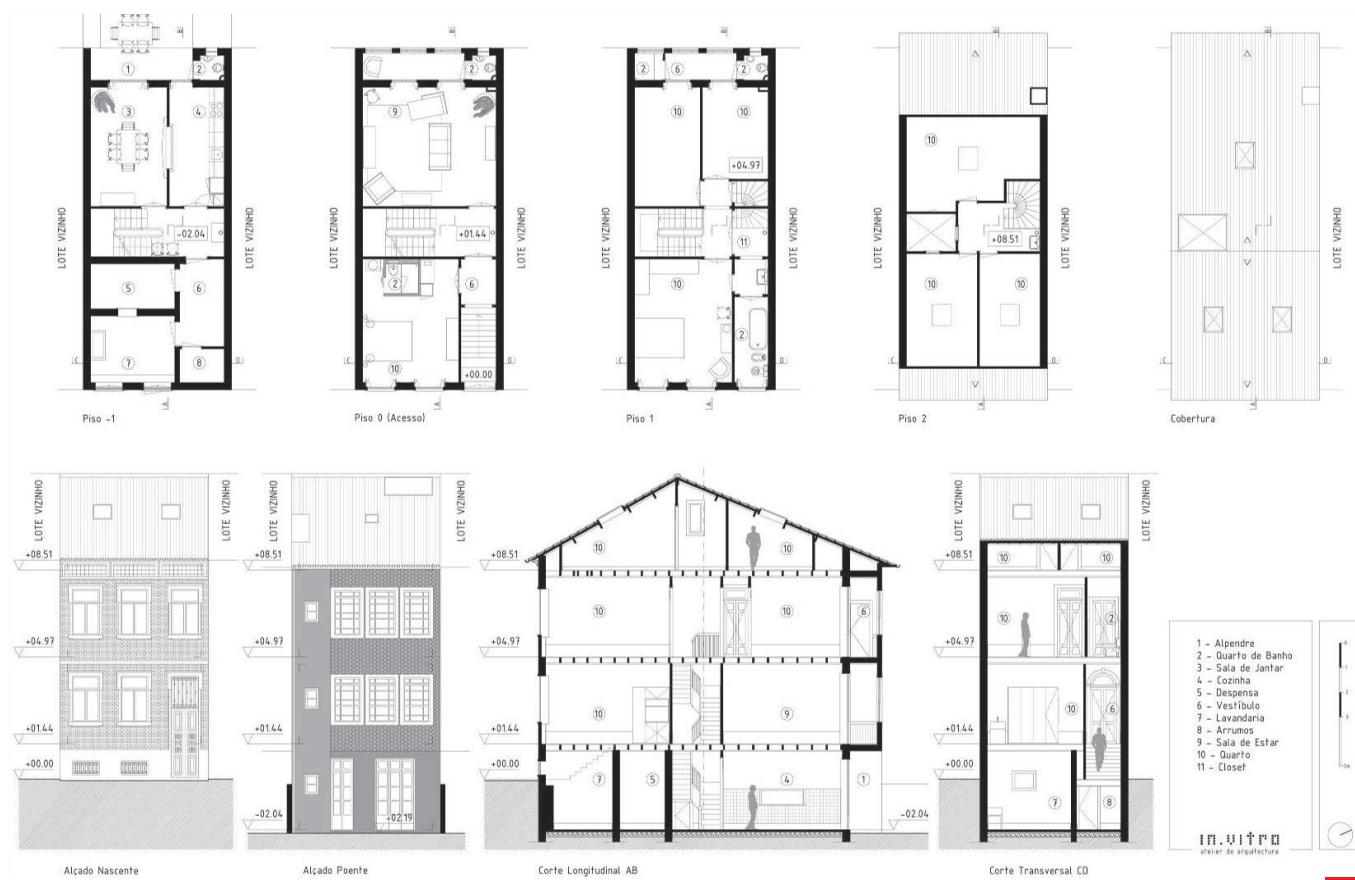
2 | Peças desenhadas do projecto de arquitectura da intervenção de reabilitação (Atelier in.vitro).

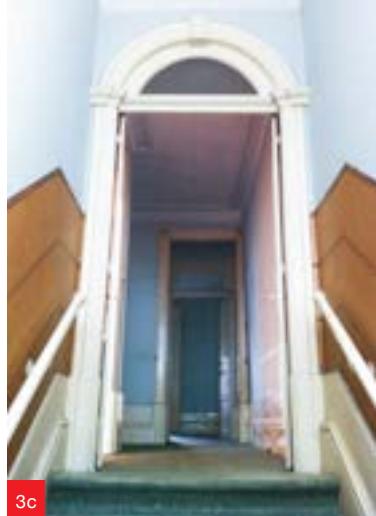
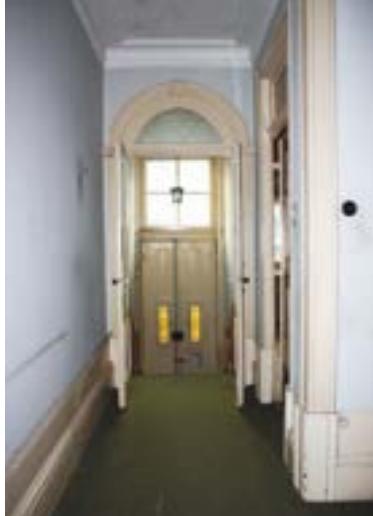
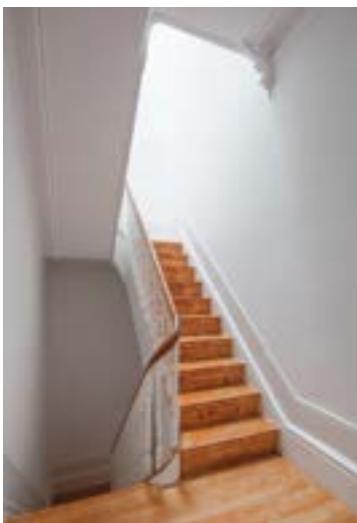
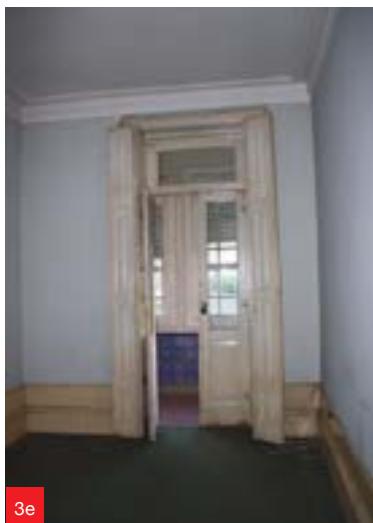
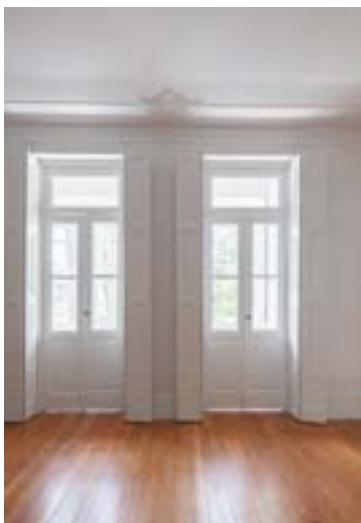
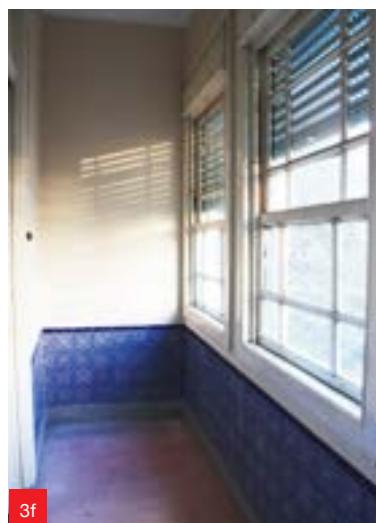
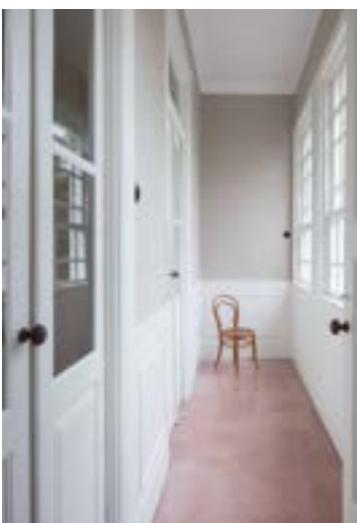
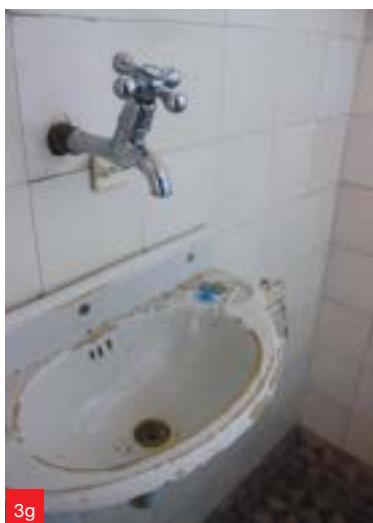
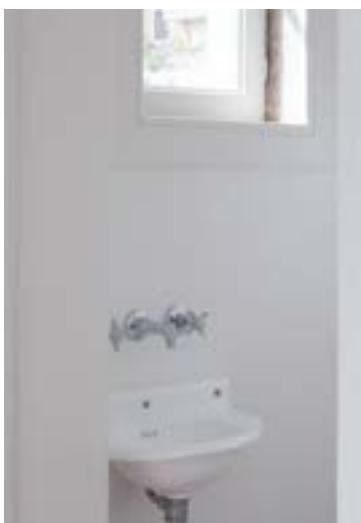
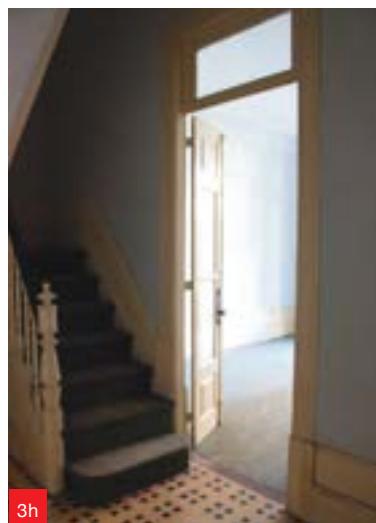
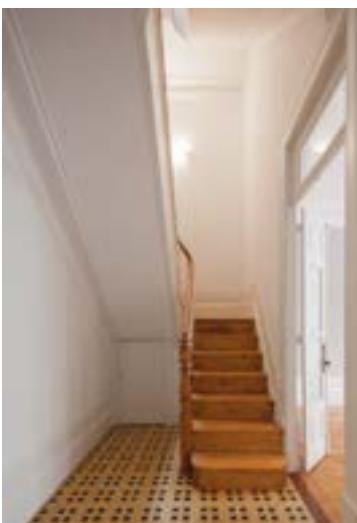
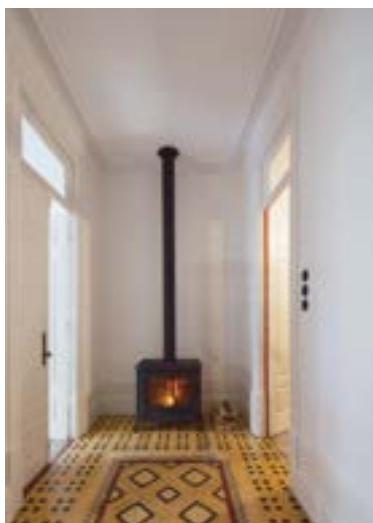
3 | Fotografias.
Antes. © Atelier in.vitro e NCREP
Depois. © José Campos Architectural Photography

- a) fachada principal;
- b) fachada tardoz;
- c) vestíbulo de entrada;
- d) caixa de escadas, piso 0;
- e) sala de estar;
- f) varanda, piso 0;
- g) lavabo social;
- h) caixa de escadas e vestíbulo, piso -1.

A fachada principal, integrada num conjunto de cinco casas construídas em simultâneo, foi reabilitada, com a consolidação dos azulejos biselados tão típicos desta época e com o restauro dos caixilhos originais em madeira com vidro soprado. Na fachada posterior, que já tinha sido alvo de uma alteração nos anos 40 do século XX, e que apresentava focos de humidade, foram repostos os materiais e alinhamentos originais, com a aplicação de soletos de ardósia na zona central, rebocando o volume lateral em alvenaria de pedra correspondente às instalações sanitárias. As janelas de guilhotina existentes foram preservadas e o conjunto foi reforçado com a instalação de aros perimetrais em madeira. O revestimento em soletos de ardósia foi escolhido por ser um material de revestimento característico da casa burguesa do Porto e por se acreditar ter sido o revestimento original da parede de tabique que, entretanto, tinha sido demolida.

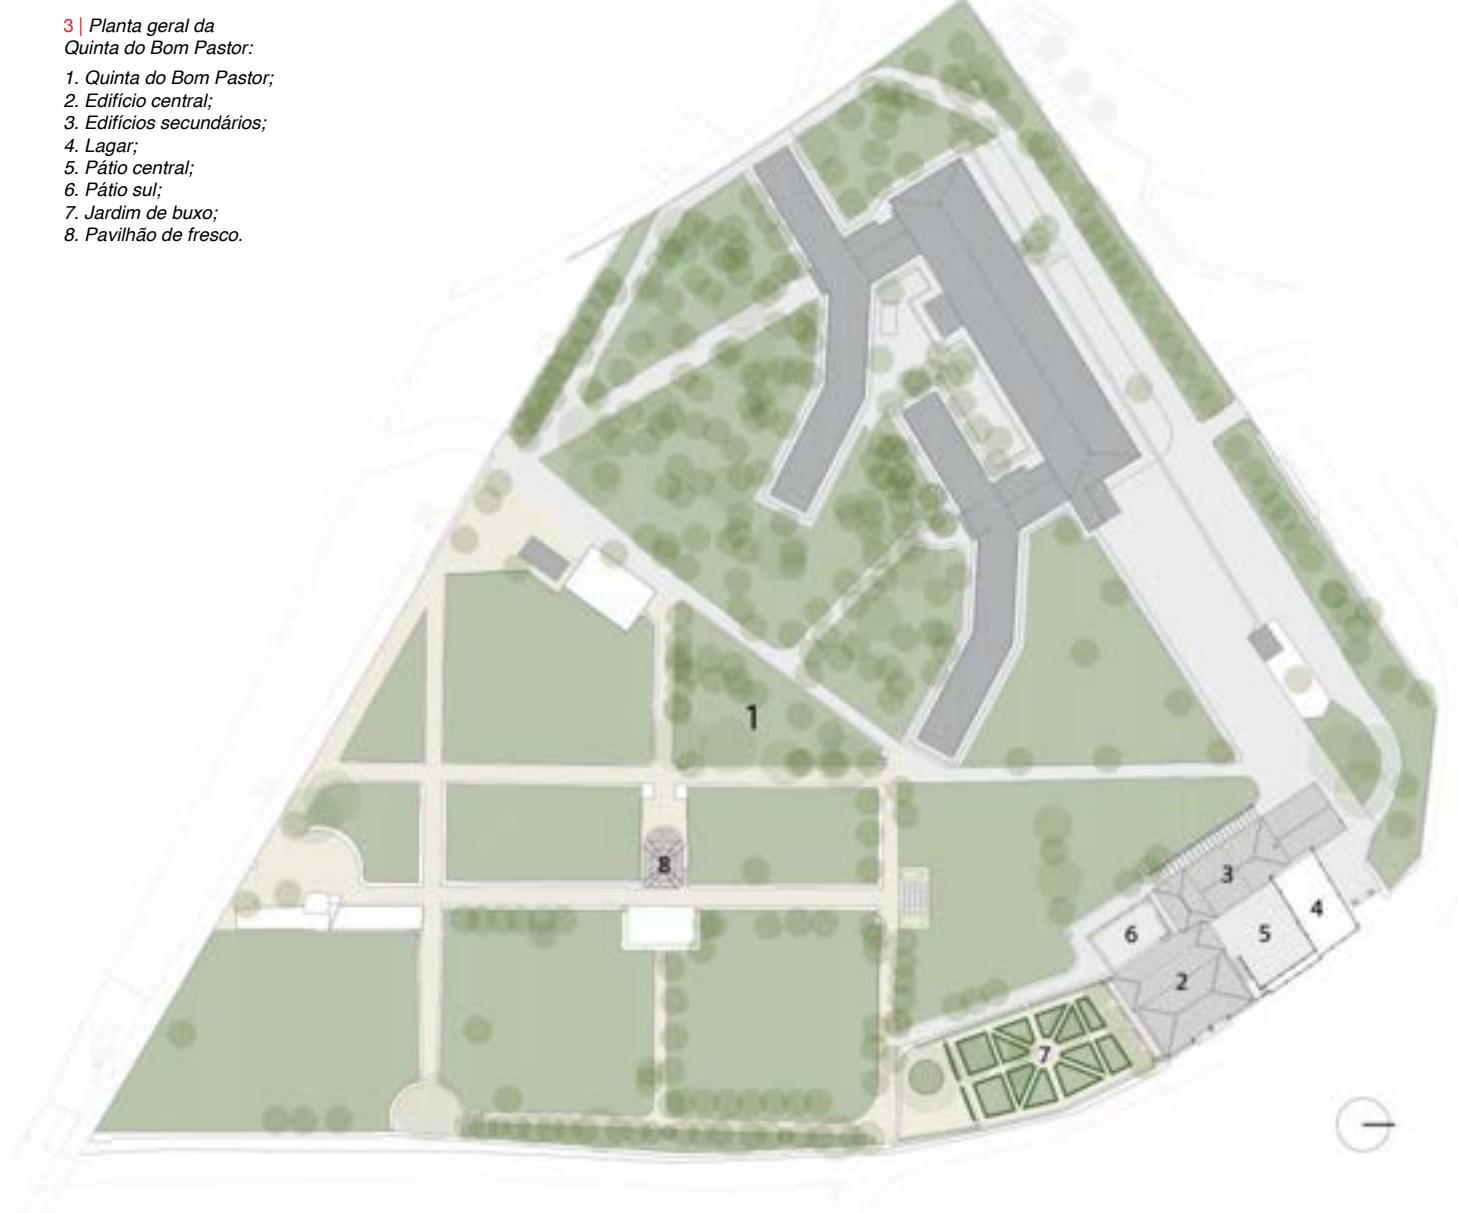
3 | Planta geral da Quinta do Bom Pastor:

1. Quinta do Bom Pastor;
2. Edifício central;
3. Edifícios secundários;
4. Lagar;
5. Pátio central;
6. Pátio sul;
7. Jardim de buxo;
8. Pavilhão de fresco.
