# Pedra & Cal

## Reabilitação de fundações de Edifícios Antigos

Avaliar e intervir sem interferir

Reabilitação de Fundações de Edifícios Antigos

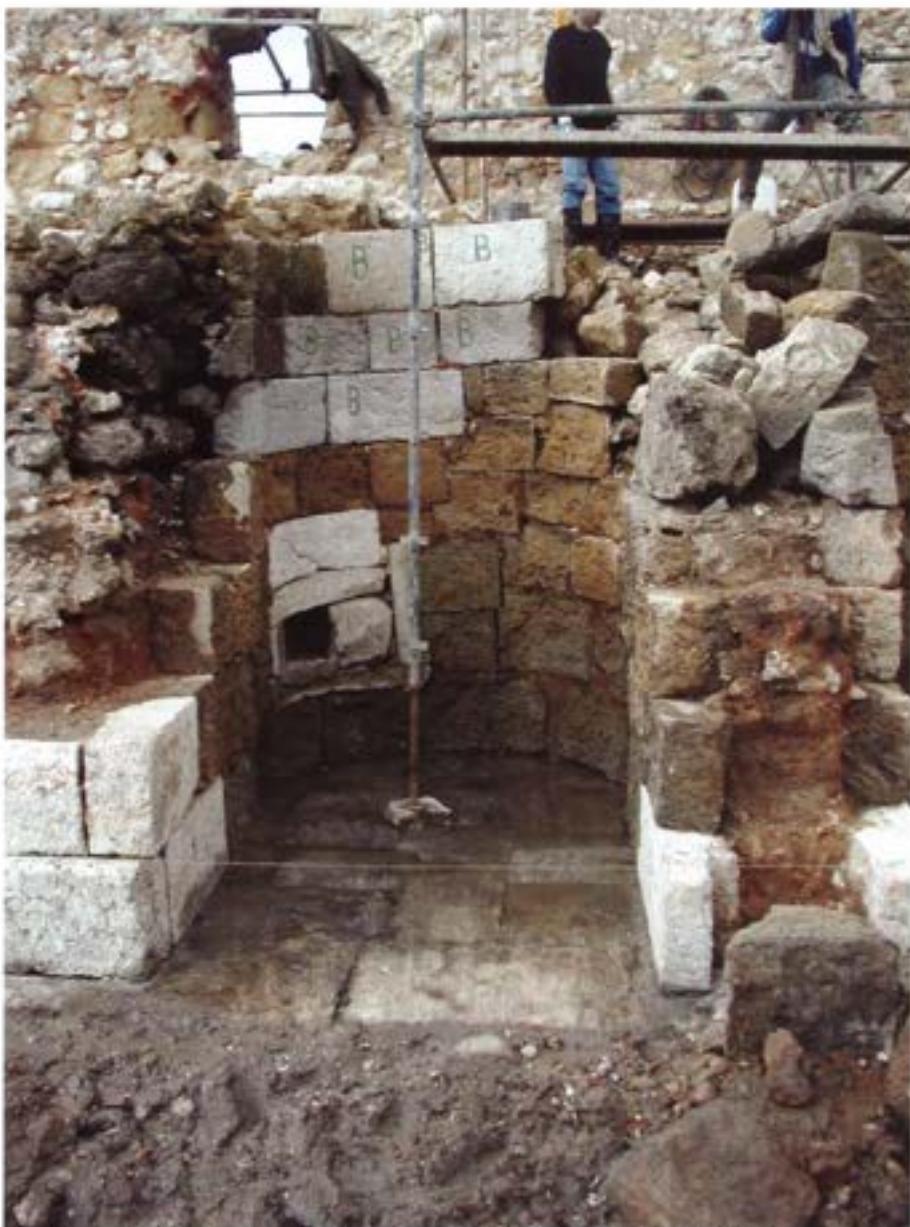
Moinho de Marés do Montijo. Fase de execução de fundações da fachada principal do moinho, com reconstrução do embasamento de pedra

No caso do Moinho de Marés do Montijo, tratava-se de uma edificação cuja longa história é marcada pelos sucessivos problemas com o comportamento das fundações das paredes do Moinho, constituídas por sapatas contínuas de alvenaria hidráulica com blocos de pedra de grande dimensão, as quais sofriam continuamente com o arrastamento de areias que eram o estrato de fundação, levando ao descalçamento das fundações das paredes, à fractura destas e ao colapso de partes do edifício.

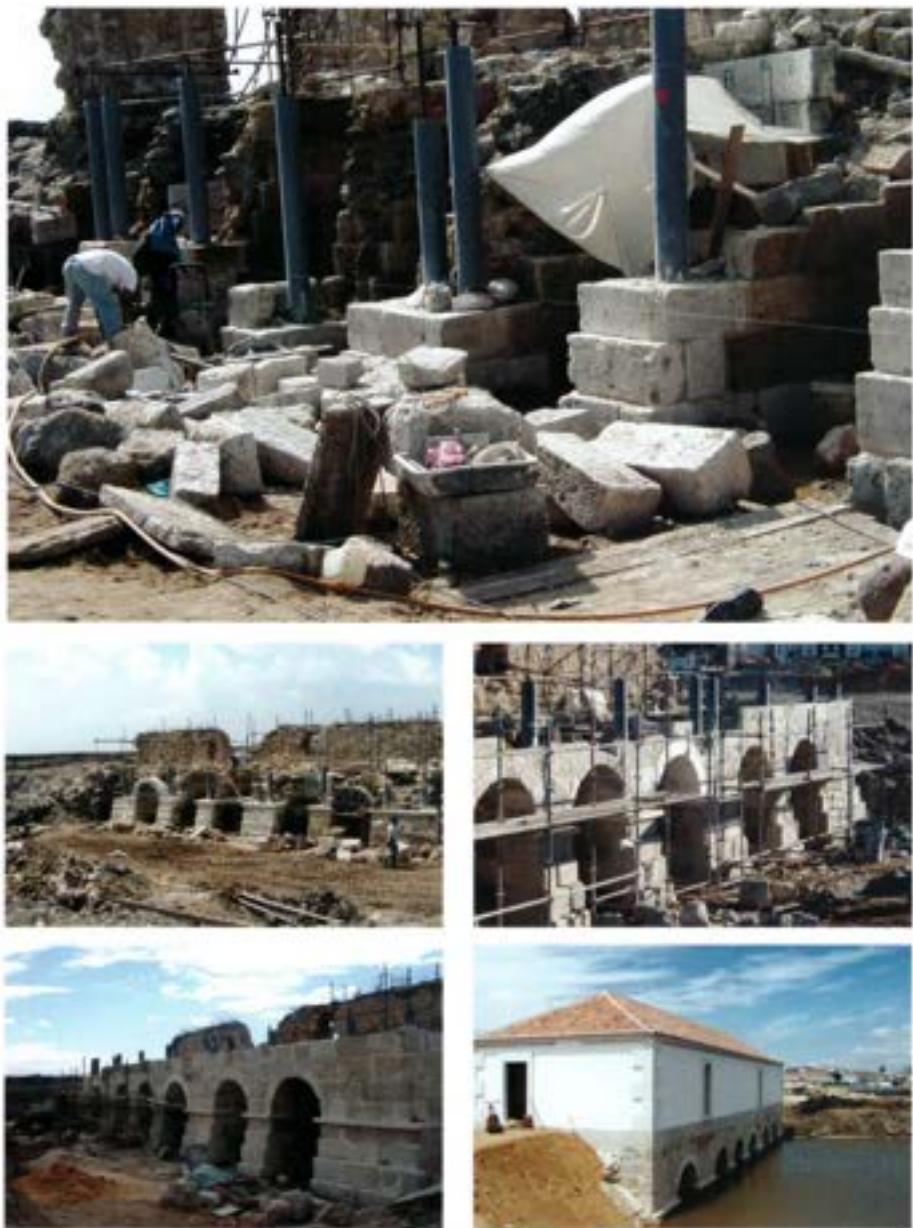
*Moinho de Marés do Montijo. Fases de execução de fundações da fachada principal do moinho, com reconstrução do embasamento de pedra*

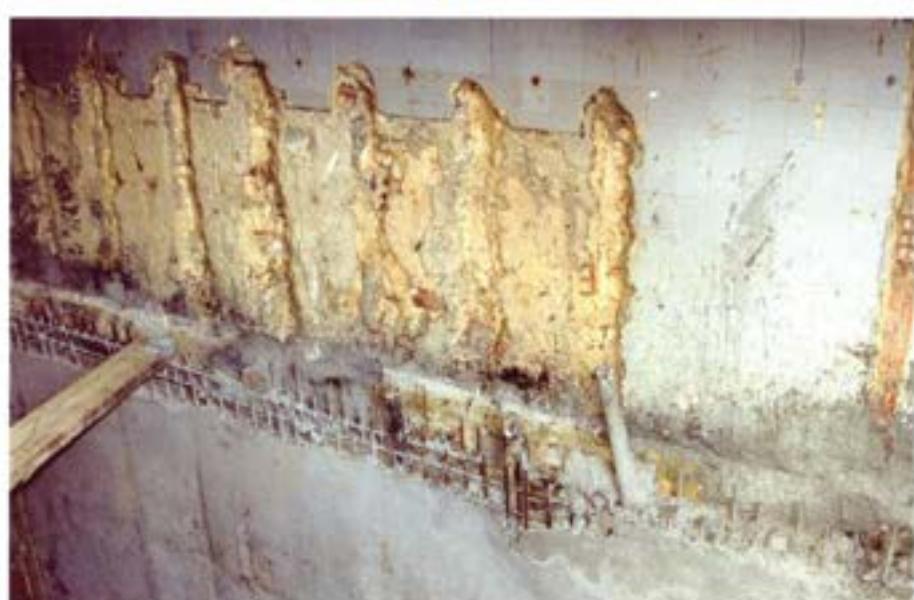
Teatros de S. Luiz e Mário Viegas. Fases do recalçamento de paredes com prévia execução de cortinas de microestacas

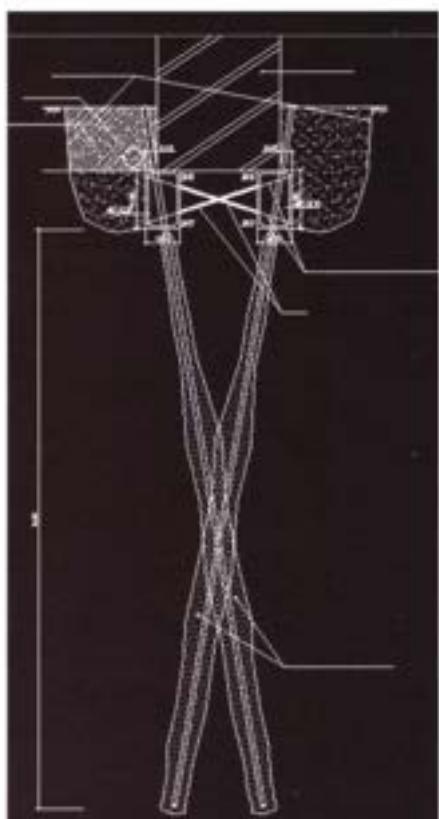
Palácio Pombal. Esquema da solução de reforço das fundações com microestacas inclinadas e encabeçadas por vigas de betão

Uma terceira situação que se entendeu destacar diz respeito à intervenção de consolidação das fundações da parede da fachada posterior do Palácio Pombal, em Lisboa; neste caso, tratava-se de um edifício cujas fundações, a tardoz, apresentavam problemas de comportamento que se tinham traduzido, ao longo do tempo, em assentamentos verticais e rotações da parede de tardoz do Palácio, com fracturas muito acentuadas nessas paredes, nas paredes mestras interiores e nas abóbadas do piso térreo, com intensidade tal que se colocava um cenário de possível colapso parcial do edifício.

Tratou-se de uma operação de reforço passivo de fundações, já que nada se fez para alterar a distribuição de esforços na estrutura à data da realização do trabalho; no entanto, garantiu-se a mobilização efectiva do reforço através da execução de pregagens entre as paredes de tardoz e as que lhe são ortogonais, e fazendo a injeção de todas as fendas e fracturas existentes nas paredes e nas abóbadas, o que permite assegurar a activação das fundações reforçadas para quaisquer novos esforços na parede de tardoz e para os efeitos de movimentos de deformação do solo de fundação.

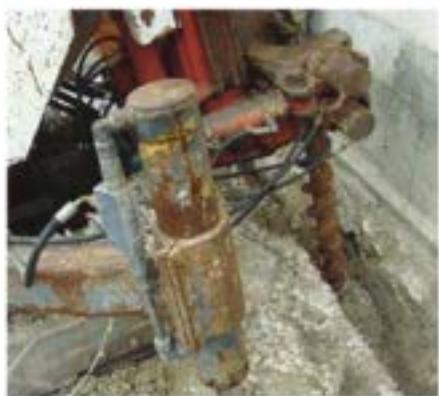
Palácio Pombal. Fase de execução do reforço de fundações da parede da fachada posterior do Palácio com microestacas

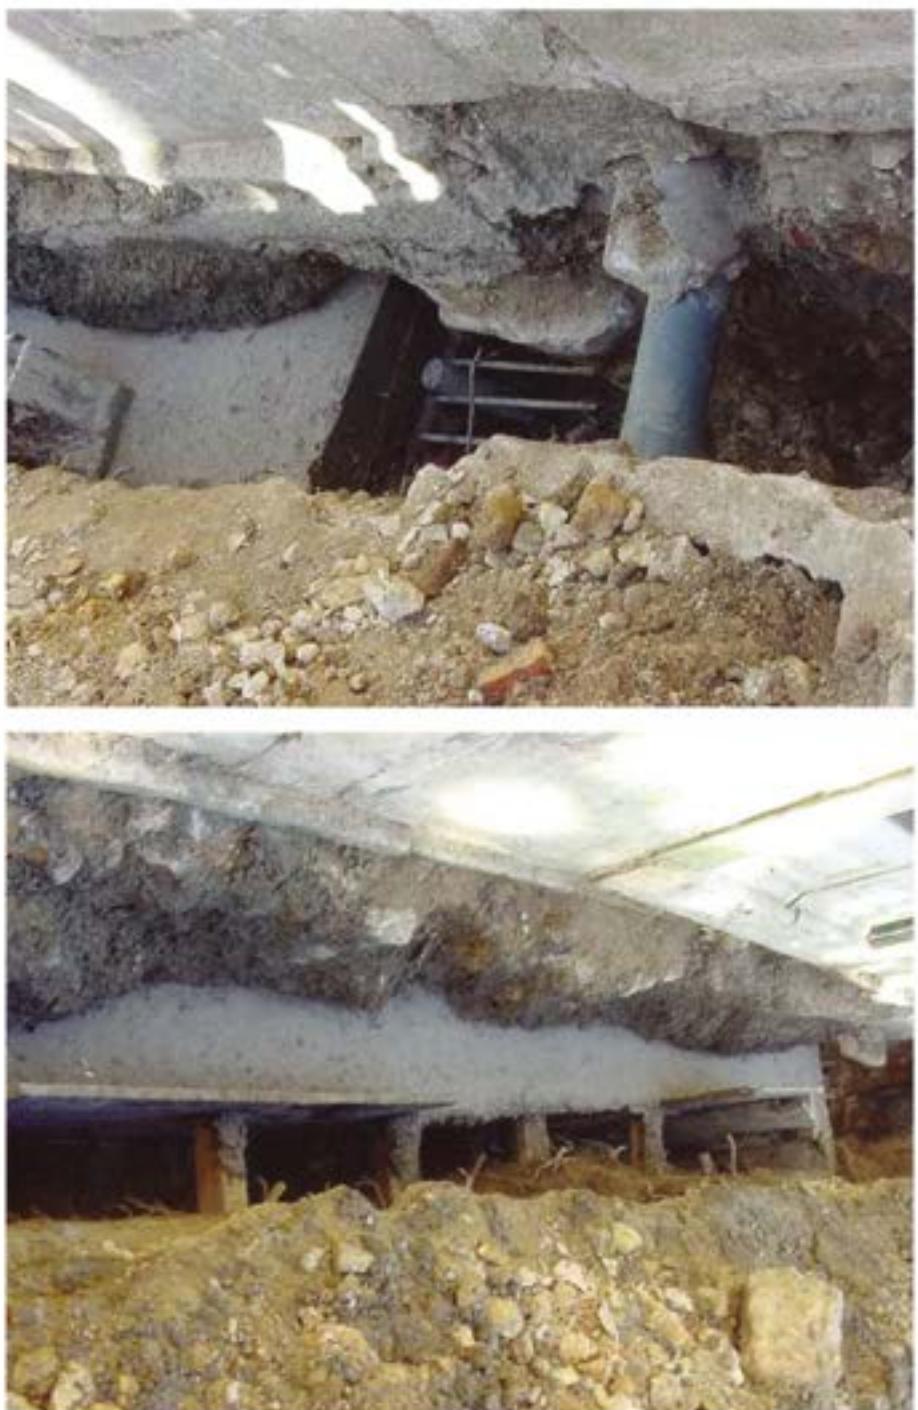
Palácio Pombal. Fases de execução do reforço de fundações da parede da fachada posterior do Palácio com microestacas

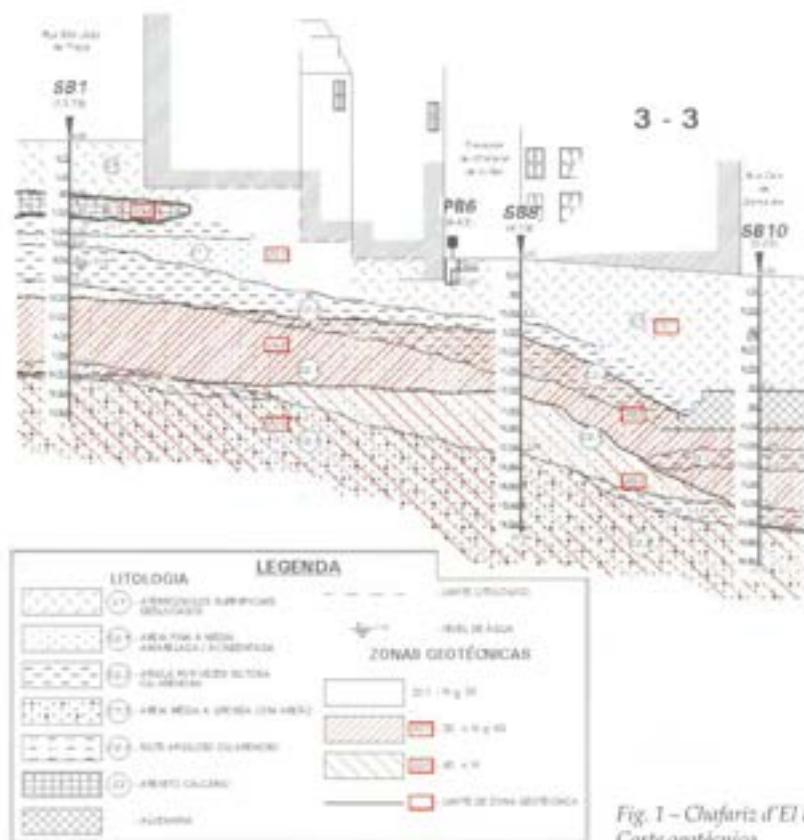
Fig. 1 - Chafariz d'El Rei, Alfama. Corte geotécnico

Por solicitação do gabinete A2P, com o objectivo de averiguar os problemas de fundações verificados na Cisterna do Chafariz d'El Rei e edifícios vizinhos, procedeu-se a uma campanha alargada de sondagens, poços de reconhecimento das fundações e à instalação de calhas inclinométricas e de fissurómetros, para avaliar a evolução do fenómeno.

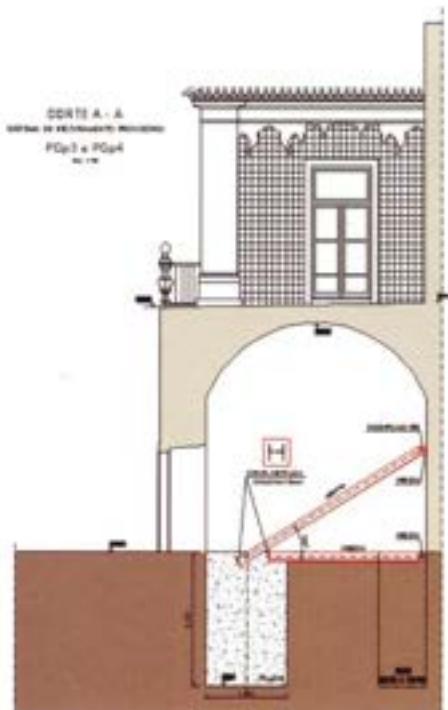
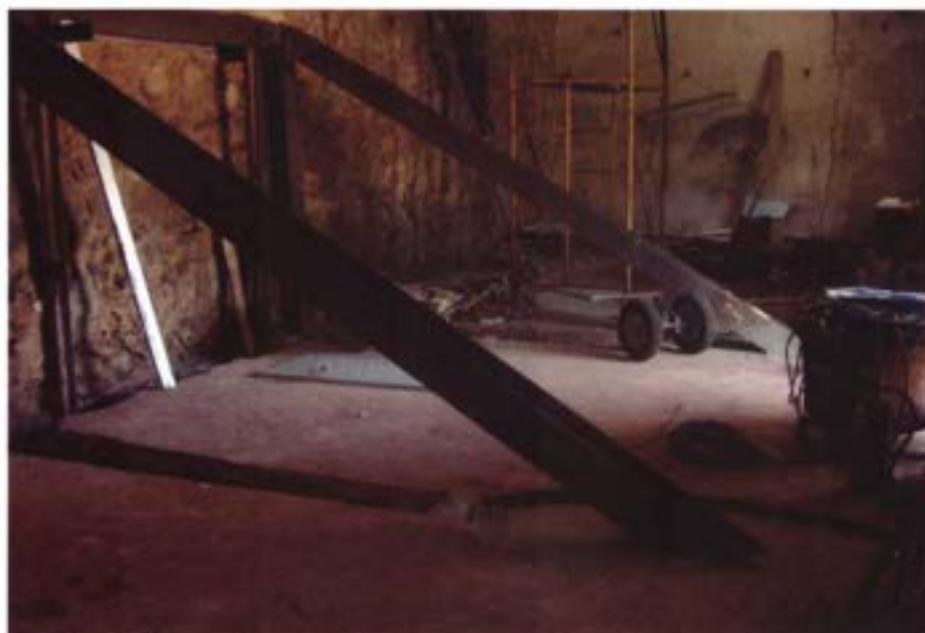
Fig. 3 - Palácio dos Condes da Lousã, Damas. Escoramento da parede de suporte de terras interior

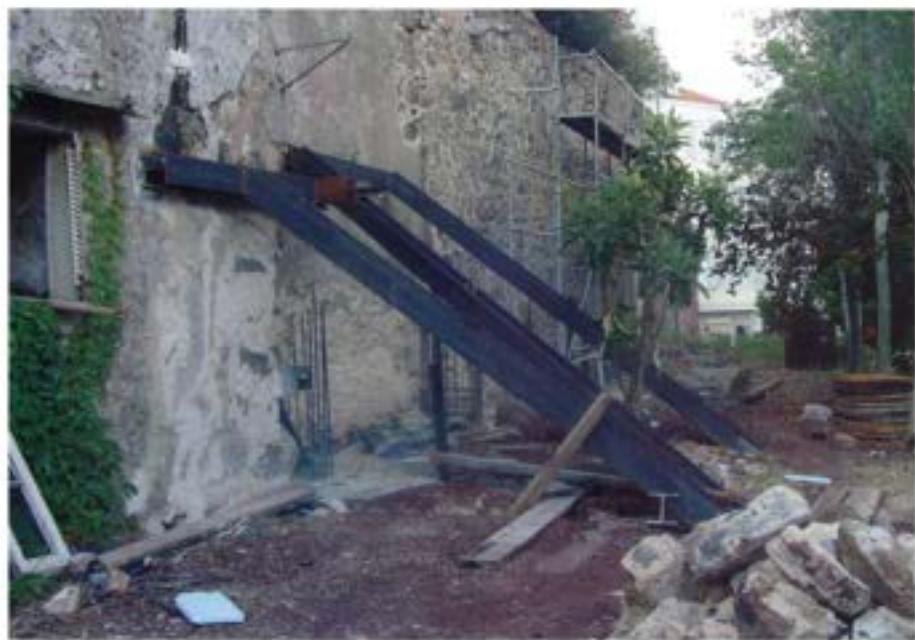
Fig. 4 - Palácio dos Condes da Louzã. Reforço do muro de suporte exterior. Escoramento provisório

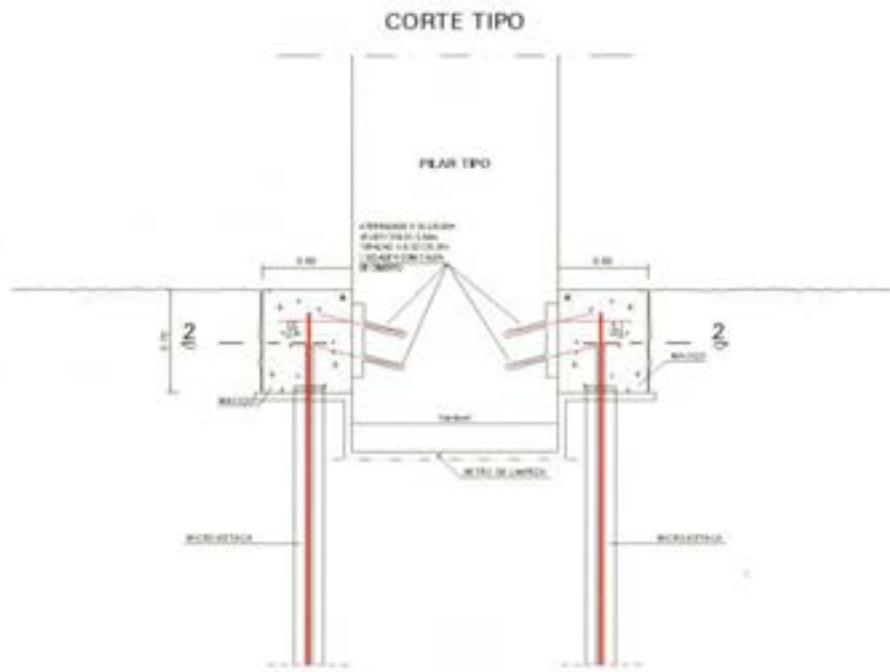
Fig. 5 - Pilares da Praça do Giraldo, Évora

A intervenção consistiu no reforço de fundação de pilares da arcada da Praça do Giraldo, que sofreram assentamentos de fundações motivados pela precariedade das características mecânicas dos solos e por escavações efectuadas na proximidade, para colocação de instalações técnicas enterradas.

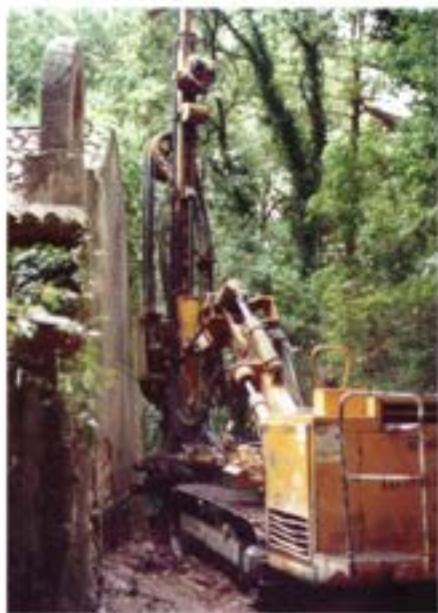
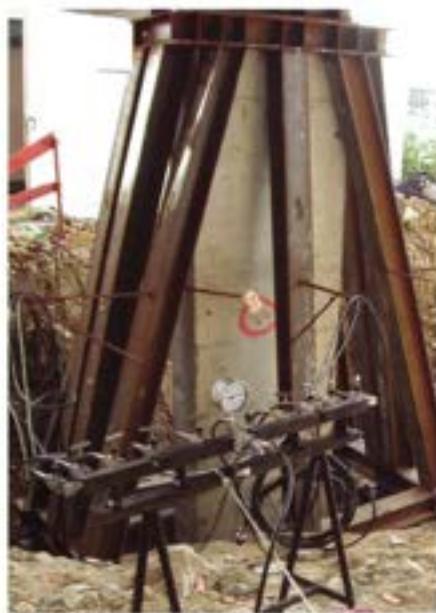
Fig. 7 - Estrutura metálica para colocação das microesferas em cama

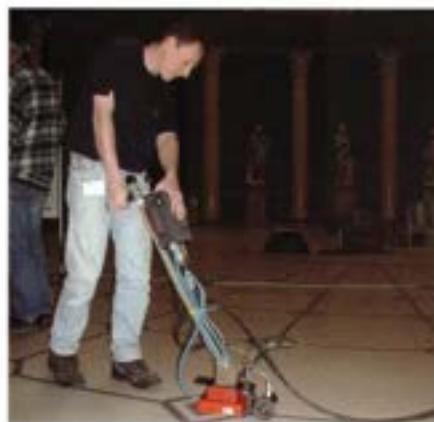
Fig. 1- O radar de penetração no solo permite a detecção de heterogeneidades – fundações antigas ou de outras formações ou objectos com valor arqueológico – analisando a forma como se reflectem as ondas electromagnéticas (Foto do projecto "Onsiteformasonry")

do de elementos localizados sob uma superfície visível. Em estruturas horizontais é possível levantar a presença de construções enterradas, cavidades, antigas fundações, estratigrafia de pavimentos, a espessura do enchimento e da parte resistente (fig. 1). Em estruturas verticais permite detectar tubagens, canalizações, estratigrafia, humidade, etc., ou, no caso das fundações, a respectiva profundidade (fig. 2). A energia é reflectida nas sucessivas interfaces. Em simultâneo com o movimento das antenas, o registrator gráfico produz um registo contínuo espaço/tempo, no qual aparecem os traços das diversas reflexões, ou seja, das anomalias da resposta. Os registos efectuados são designados por secção radarestratigráfica. A interpretação é facilitada pelo tratamento das imagens obtidas, incluindo a elaboração de perfis tridimensionais.

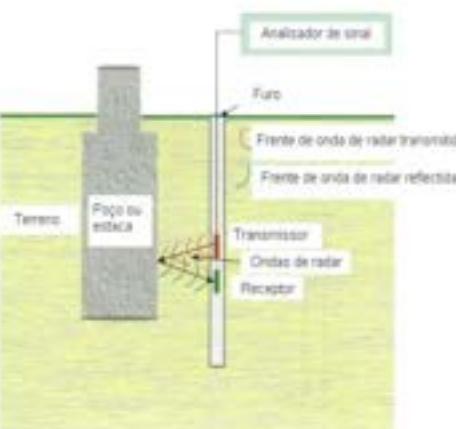
Fig. 2 - A profundidade de fundações antigas também pode ser determinada utilizando o radar (Federal Lands Highway Program). Neste caso, as duas antenas - emisora e receptora - são colocadas dentro de furos verticais próximo desses elementos

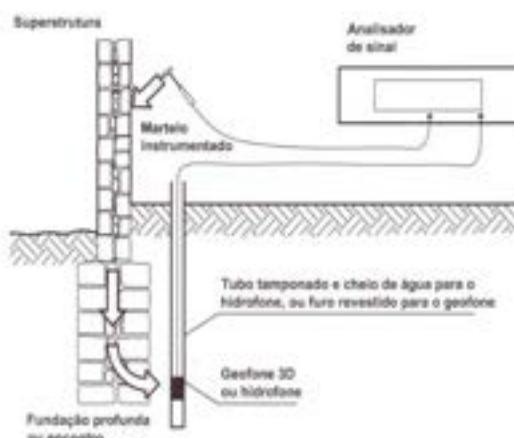
Fig. 3 - A determinação da profundidade de fundações existentes também pode ser feita através do ensaio sísmico paralelo (Olson), baseado na análise da propagação, no maciço de fundação e no terreno, de ondas elásticas provocadas por uma pancada com um martelo

Noutra técnica, designada por ensaio sísmico paralelo (fig. 3), o transdutor receptor é colocado no interior de um furo executado no terreno. São produzidos impactos com um martelo, percutindo zonas da estrutura que, para tal, deverão ser tornadas acessíveis. O furo onde é colocado o transdutor receptor é executado a menos de 1.5 m de distância da fundação e prolonga-se 3 a 5 m abaixo da sua cota inferior. No caso da utilização dum hidrofone, o tubo é revestido e tamponado no fundo e cheio de água. No caso de se utilizar um geofone, o furo é entubado com um revestimento selado, para evitar o desmoronamento do terreno durante o ensaio.

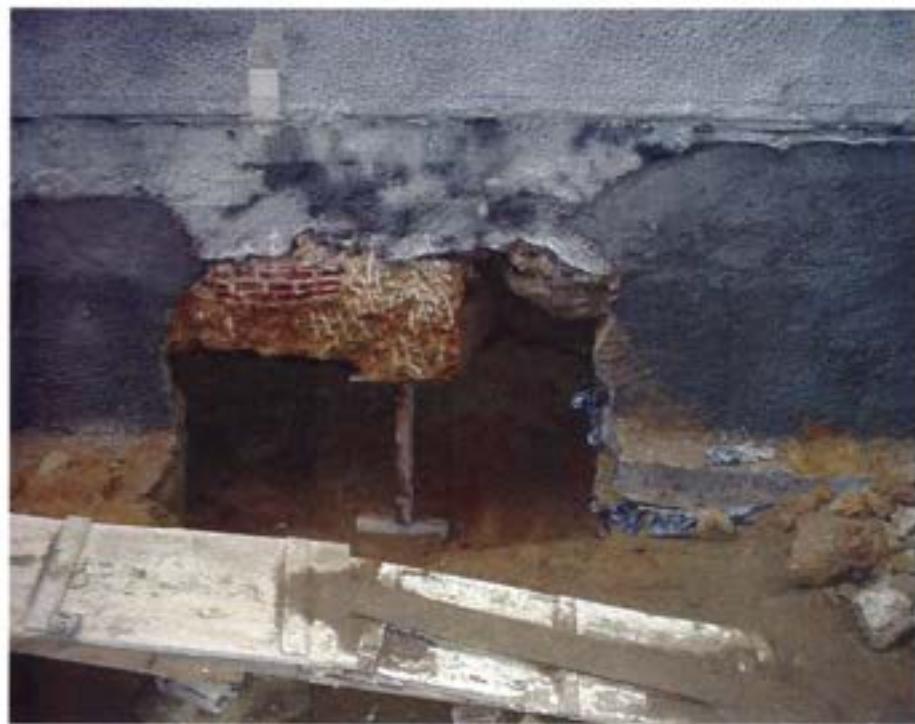
Fig. 1 - Troço de reforçamento da fundação

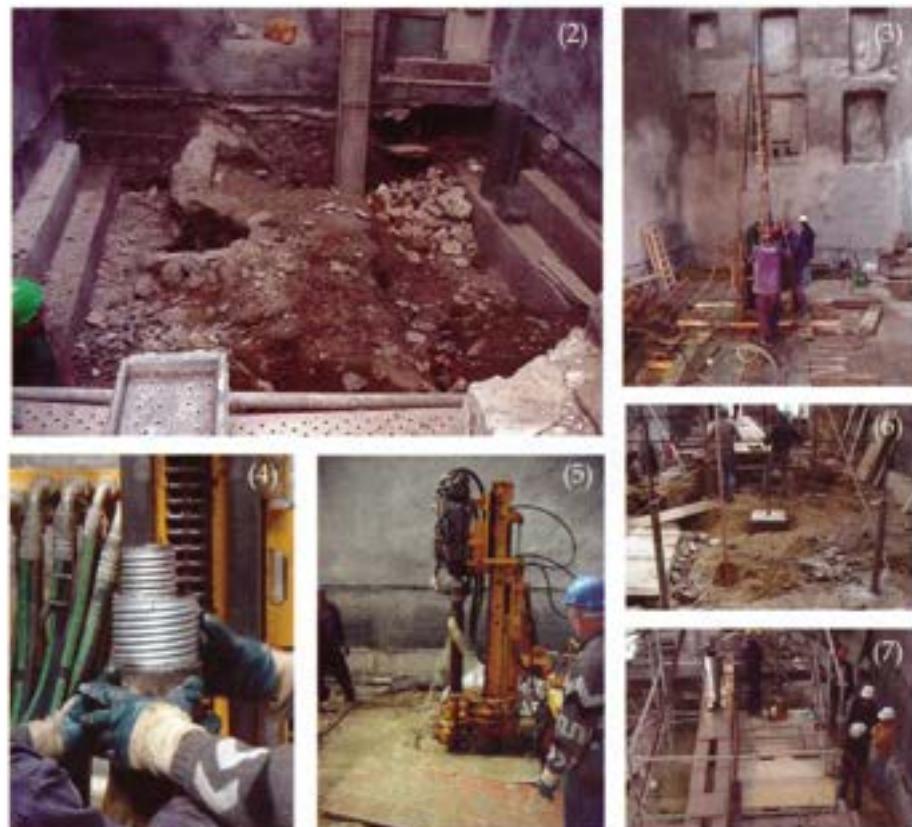
Fig. 2 - Alargamento da fundação nas paredes laterais

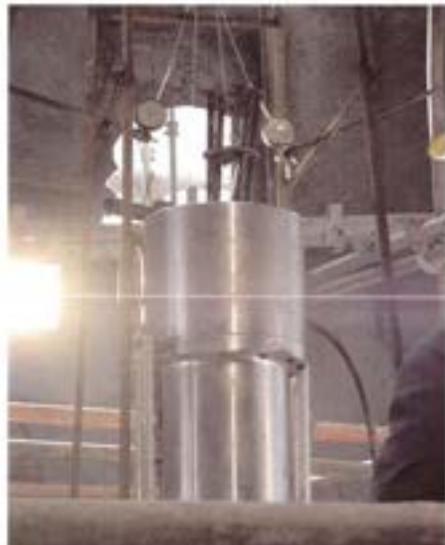
Fig. 8 - Deflectómetros aplicados no macaco

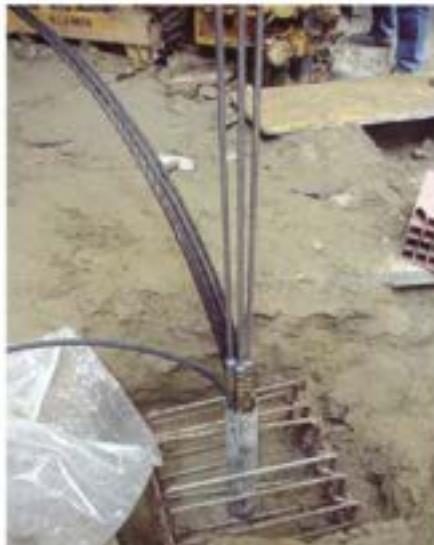
Fig. 9 - Extensómetros aplicados na microestaca

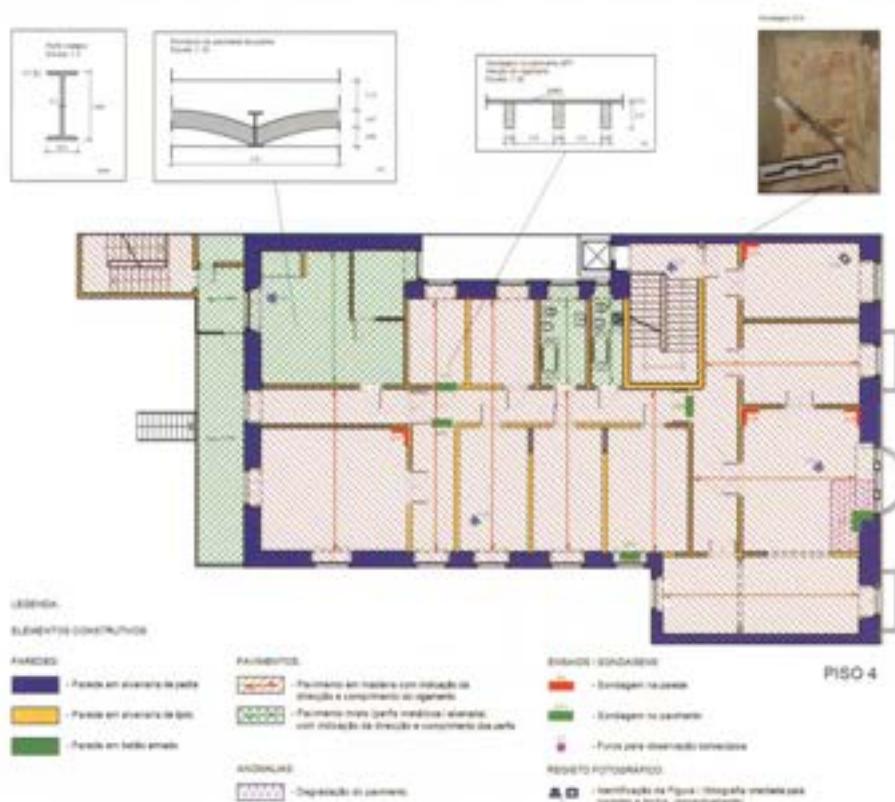
Fig. 1 - Levantamento do Piso 4 do edifício, com indicação da estrutura e das anomalias observadas

sendo os restantes pavimentos em madeira (figs. 1 a 4). As estruturas das escadas (principal e de tardo) e da cobertura eram, igualmente, em madeira. O edifício apresentava, ainda, uma caixa de ar sob o pavimento do Piso 0. Em termos de anomalias, o imóvel apresentava um quadro fissurativo extenso, cuja causa provável estará relacionada com assentamentos diferenciais das fundações, provocados, provavelmente, por escavações realizadas no terreno adjacente.

Foi observada, também, a deterioração significativa das estruturas em madeira da cobertura e das escadas do edifício, em particular a de tardo, devido a infiltrações através da cobertura. O vigamento dos pavimentos do último piso (de forma localizada) e do Piso 0 (sobre a caixa de ar) apresentava, também, sinais de deterioração. Os restantes pavimentos apresentavam bom estado de conservação. Havia, ainda, a salientar, que os perfis metálicos dos pavimentos das varandas e da cozinha do Piso 0 (sobre a caixa de ar) apresentavam sinais de oxidação, tendo provocado, nalguns casos, a fissuração das paredes de alvenaria nas quais apoiavam.

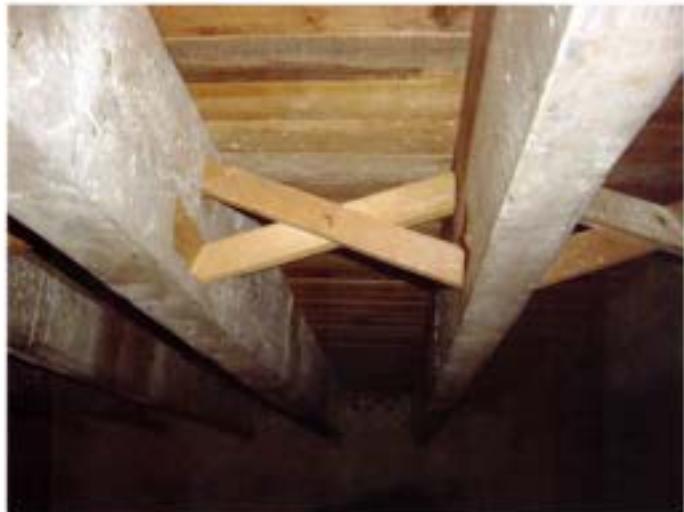
Fig. 2 - Taregamento do pavimento de madeira através de duas diagonais

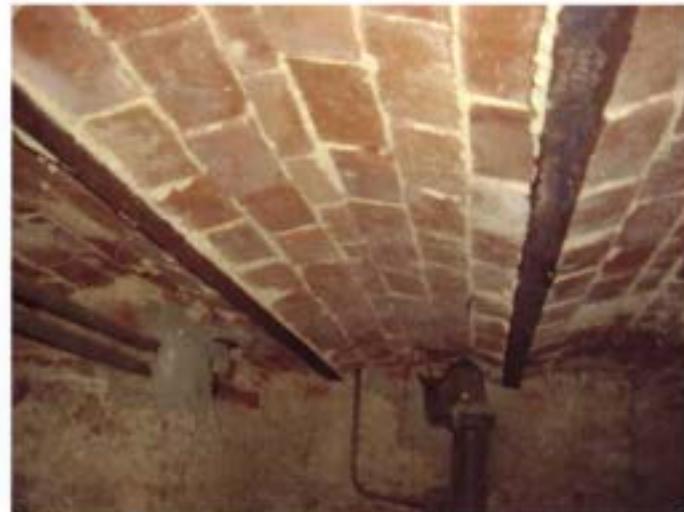
Fig. 3 - Pavimento misto constituído por perfis metálicos e abobadilhas em alvenaria

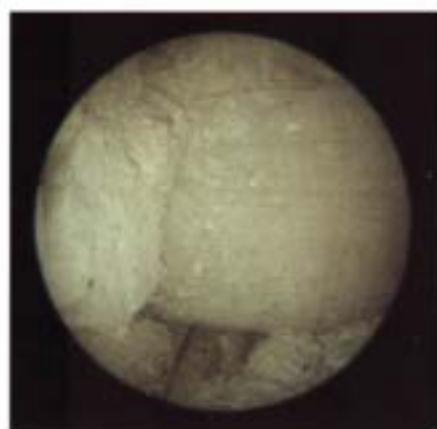
Fig. 4 - Observação boroscópica da enterra de uma das vigas do pavimento

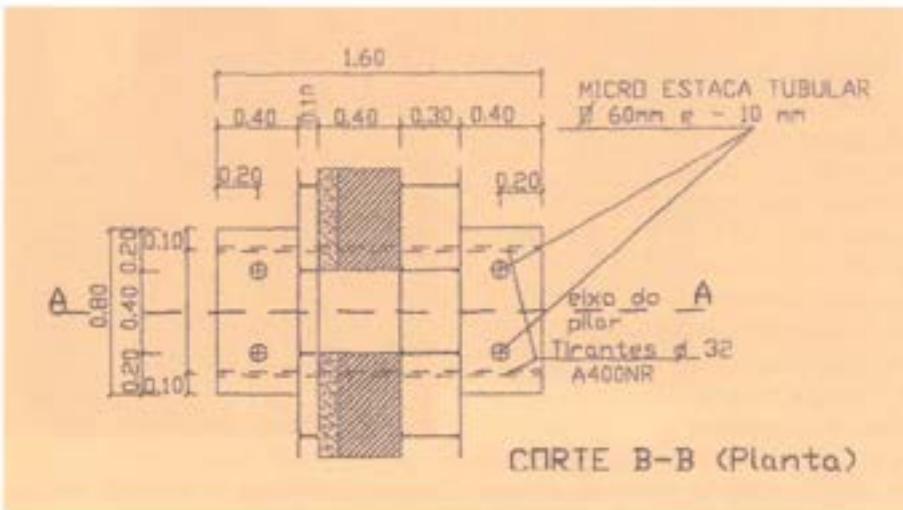
Pormenor de consolidação de paredes resistentes - projeto de execução

- execução de furos à rotação, por processo adaptado às características apresentadas pelo terreno;
- introdução no interior do furo de tubo metálico em aço do tipo Fe360, com diâmetro exterior de 60mm e espessura de 10mm, furado e dotado de *manchettes*, numa extensão de 3m;
- injeção de preenchimento do espaço anelar entre as paredes do furo e o tubo de *manchettes* com calha de cimento que, após presa,

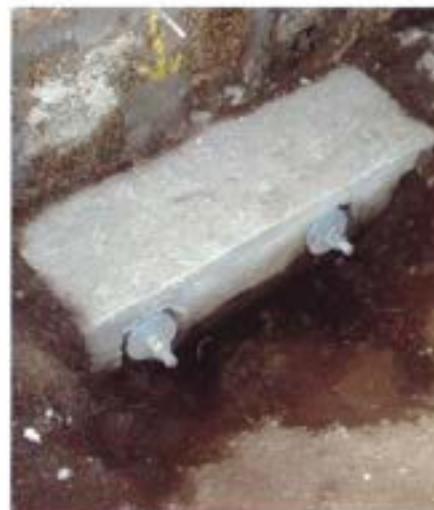
Aspecto final de maciço de encabeçamento

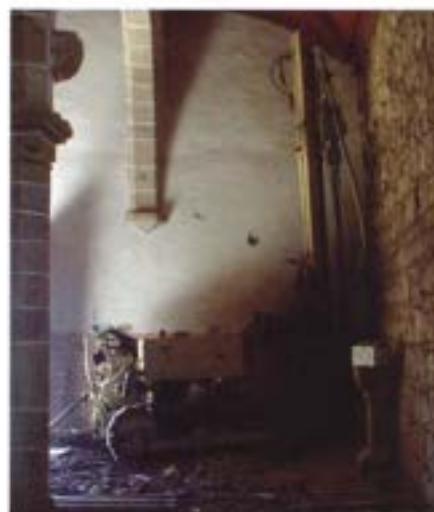
Equipamento de perfuração

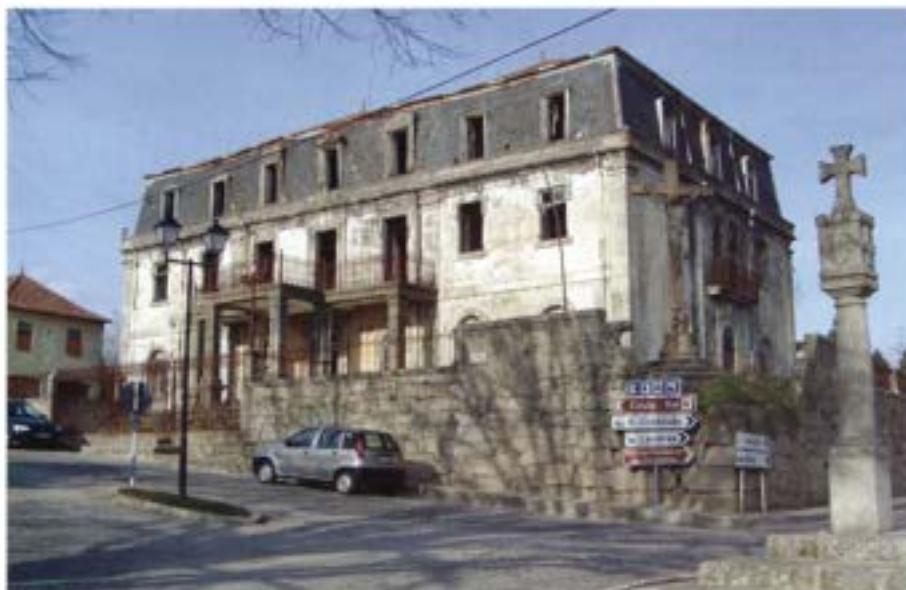
Vista de conjunto da "Casa do Passal" no estado em que actualmente se encontra. Note-se o completo desguarnecimento dos pisos.

A Casa do Passal, construída de alvenaria e madeira, encontra-se abandonada há vários anos e apresenta-se num avançado estado de degradação, devido à entrada franca da

água da chuva, quer pelos vãos existentes nas fachadas, que se encontram, na maior parte, desguarnecidos, quer pela cobertura. Os danos estruturais incidem, principalmente, nos elementos de madeira, embora as paredes, sobretudo a de tardoz, apresentem sinais de instabilidade.

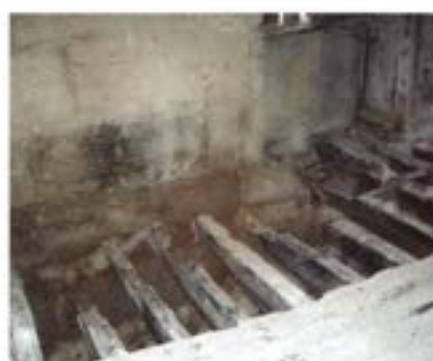
Pormenor de um pavimento de régua-de-chão, de madeira. Os estragos são sobretudo devidos à entrada da água da chuva.
