Quality - Onboarding

Agenda

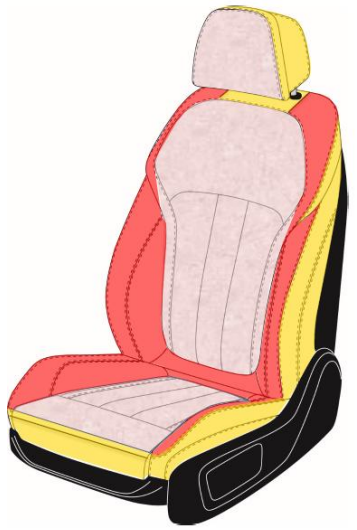
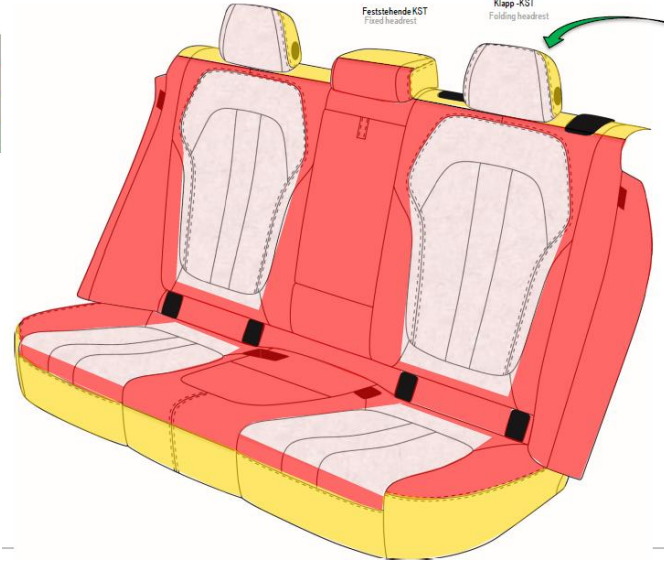
Ukázka vizuálních zón na sedačkách

- Bewertungszone A1
- Bewertungszone A2
- Bewertungszone B
- Bewertungszone C

- Evaluation zone A1
- Evaluation zone A2
- Evaluation zone B
- Evaluation zone C

C
Rückseite KST und Lehnen Basis
Bei 3. SR Zone B
Back headrest and backrests base
For 3rd seat row zone B

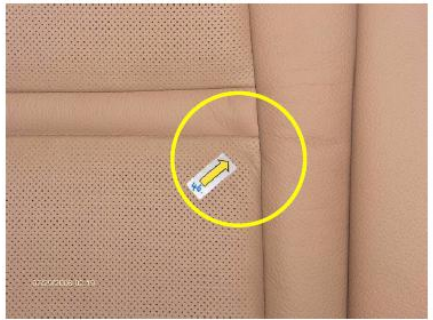
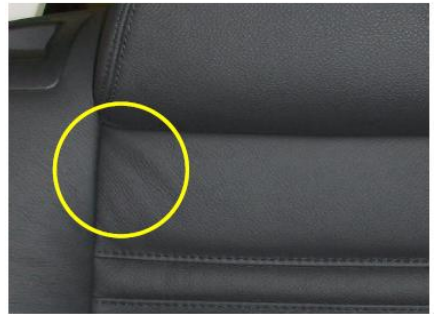
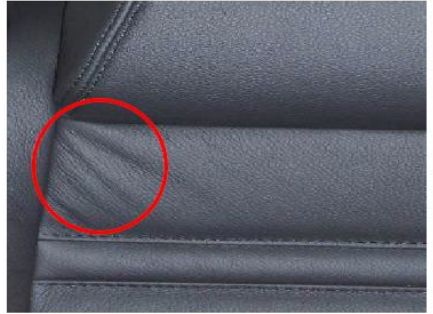
Beschreibung / Description	BI 8	BI 7	BI 6	BI 5
Falten / Creases	Bild / Figure 43	Bild / Figure 44	Bild / Figure 45	Bild / Figure 46

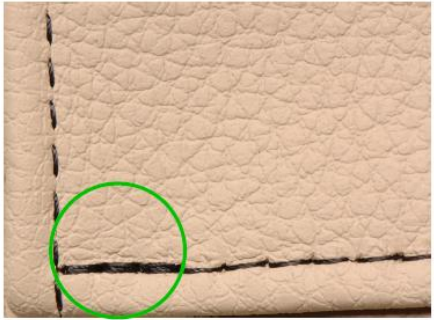
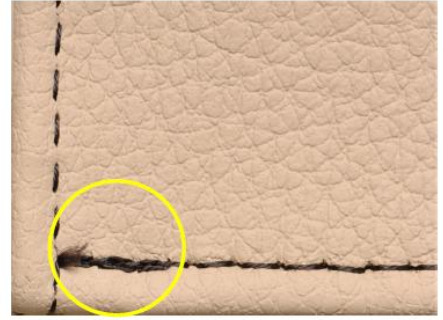
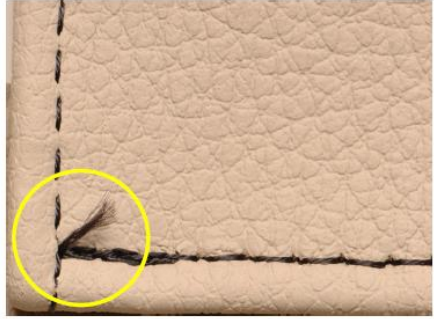
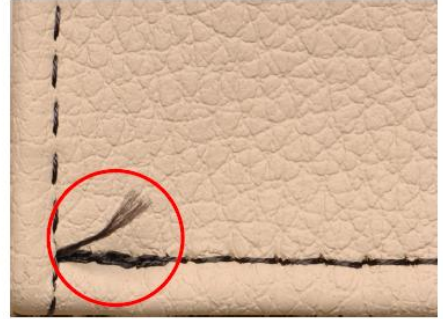
Beschreibung / Description	BI 8	BI 7	BI 6	BI 5
Fadenüberstand / Thread projection	≤ 5 mm	> 5 mm ≤ 10 mm	> 10 mm ≤ 15 mm	> 15 mm

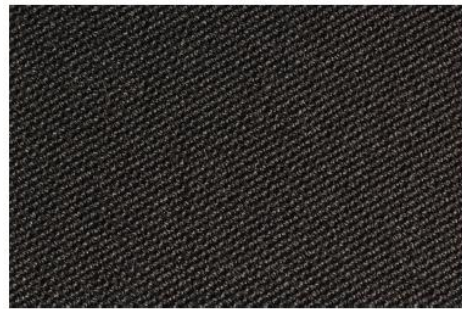
Beschreibung / Description	BI 8	BI 7	BI 6	BI 5
Noppen / knop formation	≥ 0,2 mm ≤ 1 mm	> 1 mm ≤ 1,5 mm	> 1,5 mm ≤ 2 mm	> 2 mm

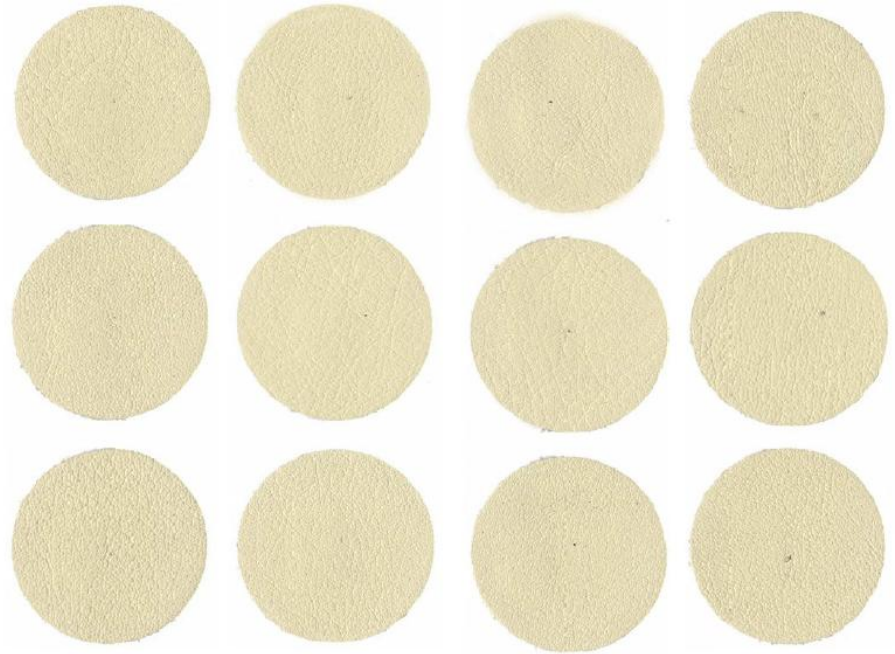
Bild 51 Bild 52 Bild 53 Bild 54

Beschreibung / Description	BI 8	BI 7	BI 6	BI 5
Oberflächenfehler mit Farbkontrast Surface defect with color contrast	Bild / Figure 51	Bild / Figure 52	Bild / Figure 53	Bild / Figure 54

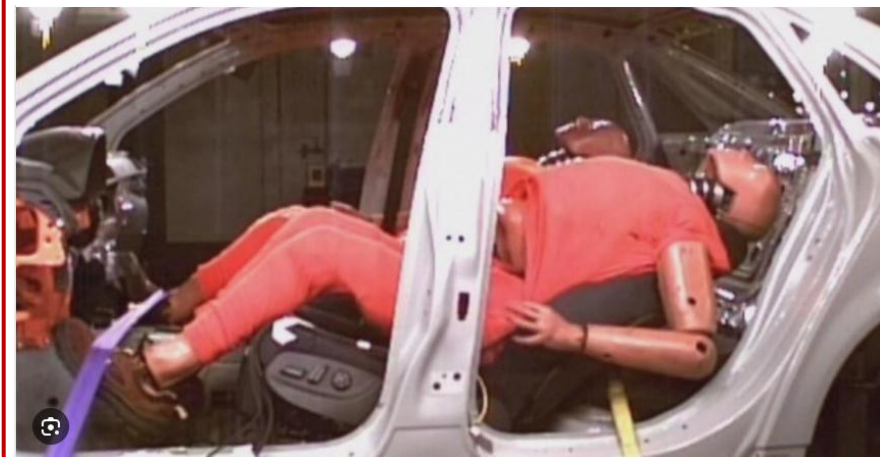
Ukázka NOK crashtestu - špatného spoje mezi sedákem a opěrou sedačky = má vždy fatální následky na zdraví
