*HOLMEVIKVEGEN 484
FØRDE*

Takstrapport
Holmevikvegen 484
6815 Førde

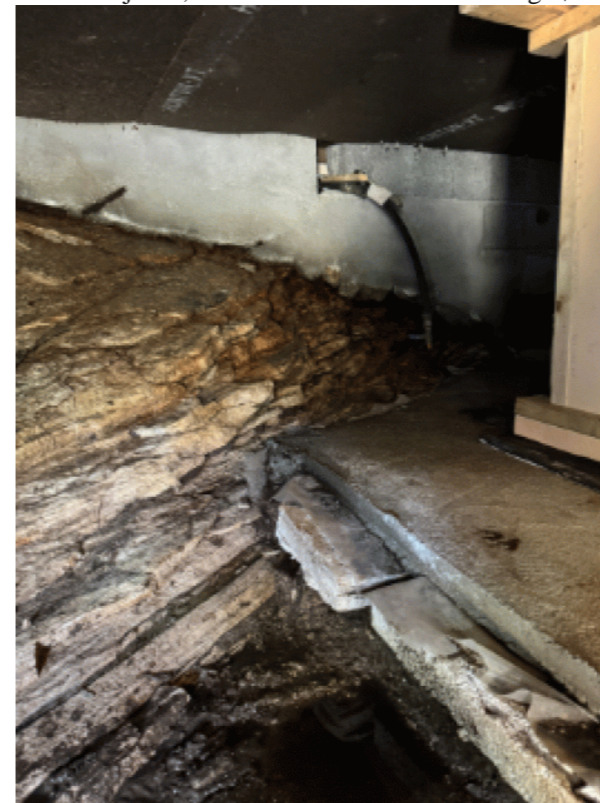
Krypkjellaren er delvis etablert over naturleg fjell, og det er observert innsig av vatn frå terreng/fjell.

Merknader: TG 2 er sett på bakgrunn av innsig av vatn frå fjell/terreng i krypkjellaren. Det er ikkje skade på konstruksjonar, men tiltak for betre fuktsikring bør vurderast.

1.1	Byggegrunn, fundamenter, grunnmur, drenering og sikring mot vann og fuktighet
	Innsig av vatn i krypkjellaren via naturleg fjell tyder på at fuktsikring og drenering ikkje er tilstrekkeleg til å halde grunnforholda tørre. Det er ikkje påvist skade på konstruksjonar, men tilhøva utgjør ein potensiell risiko for framtidige fuktskadar, særleg ved periodar med mykje nedbør eller snøsmelting. Det bør vurderast tiltak for betra drenering eller lokal avleiing av overflatevatn rundt bygget.

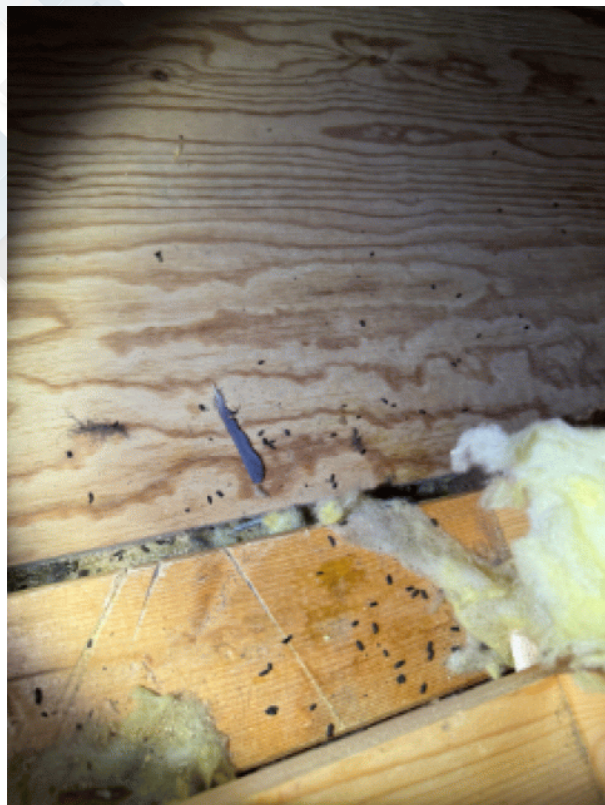
Det er gjort visuell observasjon av hems og tilkomst til kaldloft via luker. Det er registrert spor etter mus i form av ekskrement i deler av konstruksjonen. Elles ingen synlege skadar eller fuktmerker ved synfaring. Det er ventilering i raft.

Merknader: Det bør vurderast tiltak mot skadedyr for å hindre vidare inntrenging, samt følgast opp med reinsing og eventuell sikring ved tetting av opne punkt.

5.1	Loft (konstruksjonsoppbygging)
	TG 2 vert gitt på bakgrunn av påviste spor etter skadedyr i konstruksjonen. Dette kan innebære risiko for framtidig skade dersom tiltak ikkje vert sett i verk.

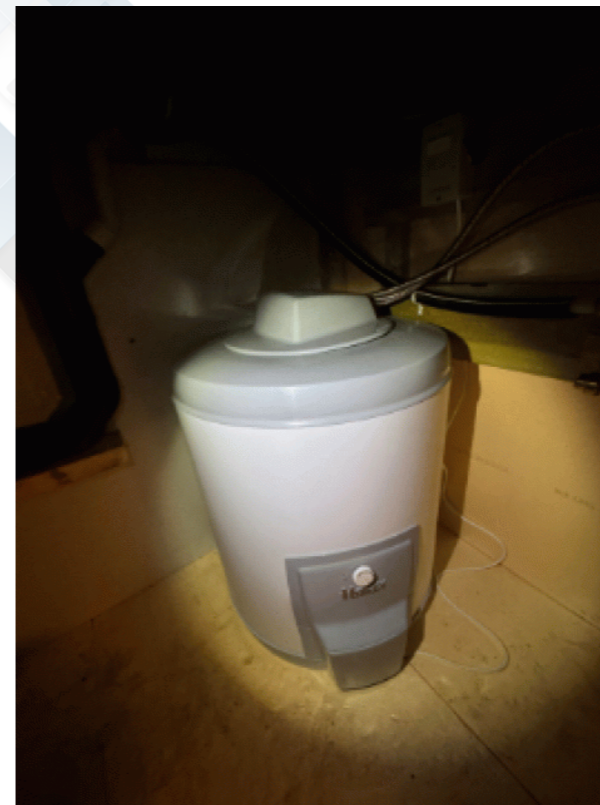
Varmtvassberedar er installert i 2024 og plassert i teknisk rom i krypkjellar. Tilkomst og rørtilkoplingar er synlege. Det er ikkje etablert lekkasjesikring eller oppsamling for lekkasjevann.

Merknader: Ved eventuell lekkasje vil vatn kunne renne ned mellom isolasjonsplater i golvet og vidare i grunnen. Det er ikkje etablert sluk eller andre tiltak for å lede vekk lekkasjevann. Det bør vurderast tiltak for å redusere risiko for vasskade over tid.

Lekkasjevarsling: Installering av lekkasjesensorar og eventuelt oppsamlingskar i teknisk rom i krypkjellar anbefalast grunna manglande sluk og potensiell risiko for vasskadar.

10.2	Varmtvannsbereder
	TG 2 er sett grunna manglande lekkasjesikring i form av sluk eller oppkant under beredaren, sjølv om plassering i krypkjellar reduserer konsekvensen ved lekkasje.
