DALSFJORDVEGEN 557
BYGSTAD

Befaringsdato: 14.06.2024 Rapportdato: 15.08.2024 Oppdragsnr.: 22102-1294 Referansenummer: IF4516
Autorisert foretak: Verdsett AS Sertifisert Takstingeniør: Trond Gjesdal Vår ref: Trond Gjesdal

Tilstandsrapport

FRITIDSBOLIG

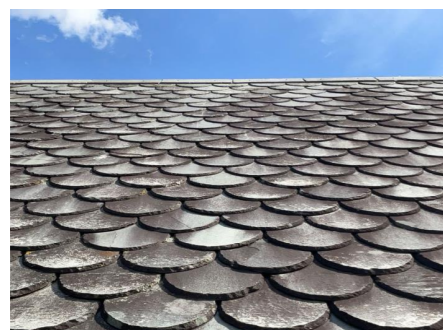
Nedløp og beslag

Takrenner og nedløpsrør av plast.

Det er per dags dato ikke et krav fra myndighetene om at snøfangere må ettermonteres på eksisterende bygninger. Imidlertid, gjøres det oppmerksom på at dersom taktekkingen endres eller erstattes på et senere tidspunkt, kan dette utløse krav som innebærer at snøfangere må installeres.

Uavhengig av myndighetskrav, er det sterkt anbefalt å vurdere å montere snøfangere. Dette er et forebyggende tiltak som kan bidra til å redusere risikoen for skader og ulykker forårsaket av ras av snø og is, og bidra til økt sikkerhet for mennesker og eiendom.

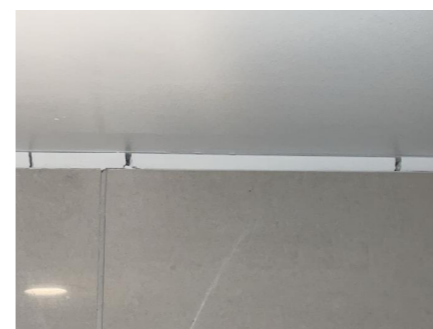
Sprekker i flisfuge i overgang vegg og tak.

- Legge på nye flisfuger enkelte steder.
- Det er ikke registrert noen skader som følge av avviket ved befaringen. Ideelt sett bør listverk og foring ved dør være i fuktbestandig materialer, vær oppmerksom ved bruk. Dersom det forekommer hyppig vannsøl bort til døren bør det gjøres tiltak.

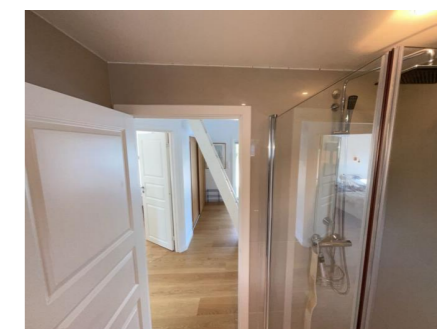
- Noe avvik i finish og utførelse på legging av veggflisene som har medført til noe ujevnheter i veggoverflatene.
- Sprekker og oppsmuldring av flisfuger på vegg og i overgang vegg og tak.
- Våtzone for vegg er 1 meter ut fra dusjvegg/dør ved dusjnisen. Døren er plassert innenfor 1 meter fra dusjveggen.

Bildet viser døråpning som er nærmere enn 1m fra våtsonen.

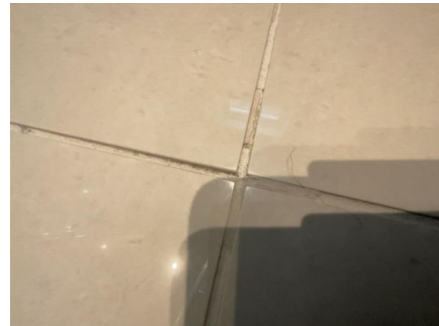
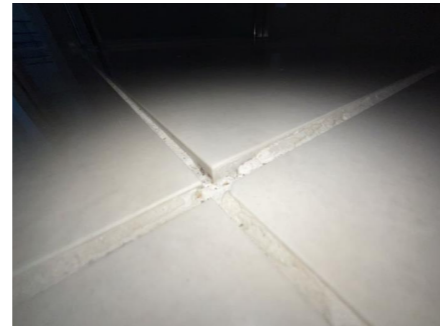
- Det er avvik:
 - Sprekker i flisfuger og sprang (høydeforskjell) på gulvflisene.
 - Gulvet har ikke tilstrekkelig med fall på 1:100 utenfor gruben i nedslagsfelt i henhold til forskriftskrav.
 - Til sluk er det motfall på gulv med tanke på eventuell lekkasjevann fra servant som skal ledes til sluk. Det er ikke etablert drenehull i innebygd toalettsisterne.

- Legge på ny fuge der hvor det er sprekker og slitasje.
- Utfør tiltak slik at eventuell lekkasjevann renner til sluk.

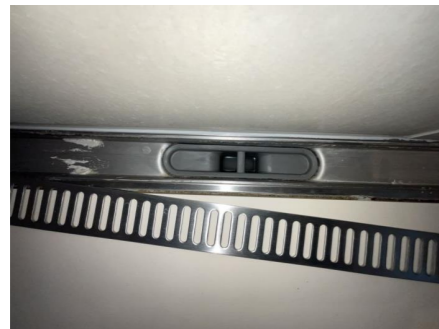
! TG 2 Sanitærutstyr og innredning

- Det er ikke påvist tilfredsstillende løsning for å synliggjøre lekkasje fra innebygget sistene.

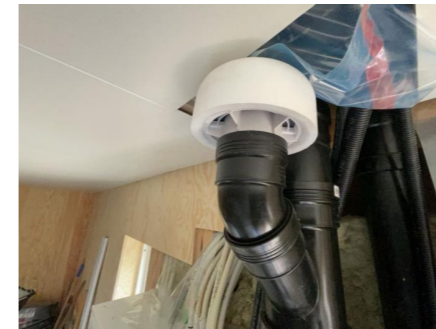
TG 2 Avløpsrør

Det er avløpsrør av plast.
Durgoventil i kjelleren.

Durgoventil.

Lufting av avløpsanlegg bør føres ut i det fri.

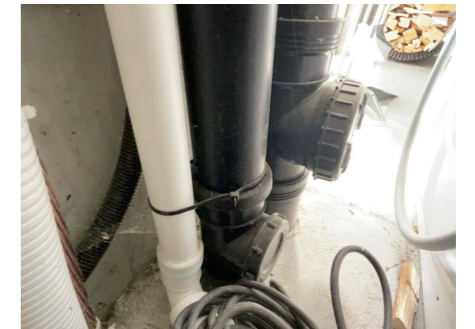
TG 2 Ventilasjon

Det er ikke ventilering med unntak av ventilator og baderomsvifte.

Det er mangelfull ventilasjon i forhold til bruksbelastning.

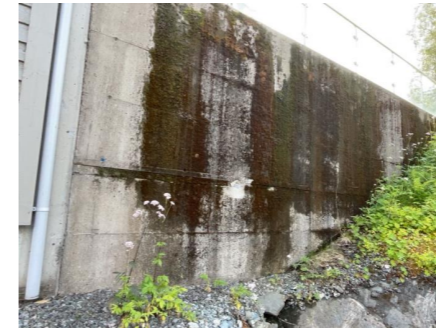
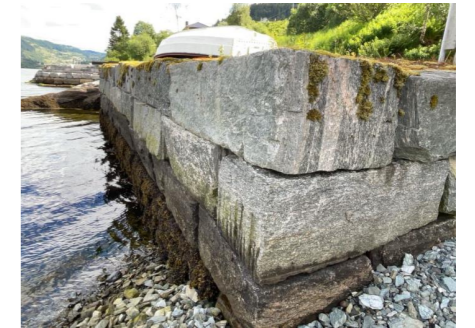
Mose på forstøtningsmuren bør fjernes.
