Tilstandsrapport

Boligbygg med flere boenheter

Breiviksveien 62, 5043 BERGEN

Befaringsdato: 26.05.2026

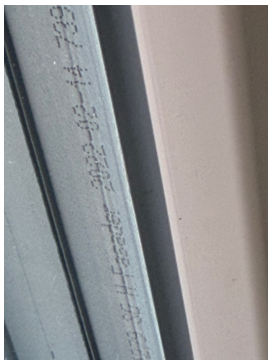
TG 1 Vinduer

Beskrivelse
Bygningen har PVC vinduer med 3-lags glass.
Vinduer produsert i 2022.
Det er noe merker og bruks slitasje.

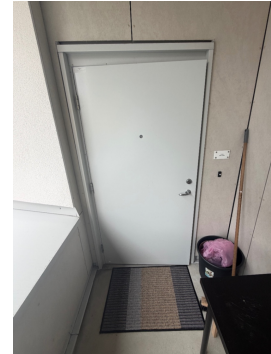
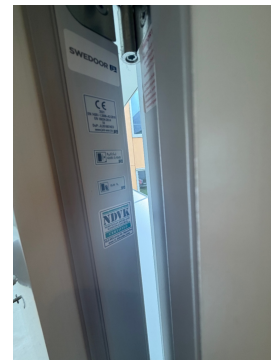
TG 1 Dører

Beskrivelse
Boligen har felles adkomstdør med tilkoblet dørtelefon.

Entrédør med brannklasse B-30 og 3-lags PVC balkongdør

Det bør på generelt grunnlag påregnes at dører har behov for justering med jevne mellomrom.

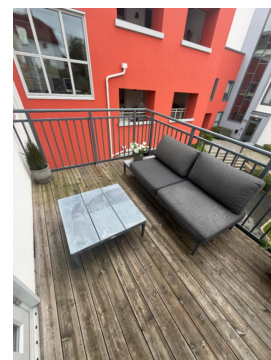
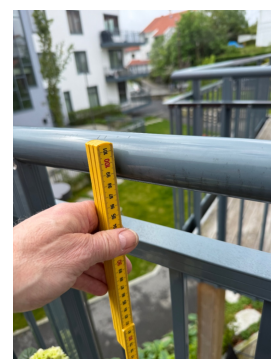
TG 1 Balkonger, terrasser og rom under balkonger

Beskrivelse
Balkong i stålkonstruksjon, med adkomst fra stue, ca. 8,3 m².
Rekkverkshøyden er målt til 101 cm.

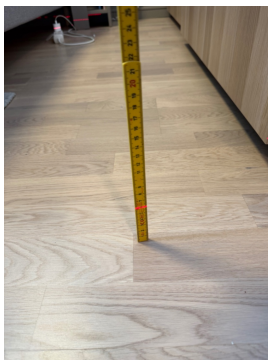
TG 1 Etasjeskille/gulv mot grunn

Etasjeskiller er av antatt trebjelkelag.
Det er målt ca 2 mm høydeforskjell på gulv i hovedetg over en lengde på ca 2 m.

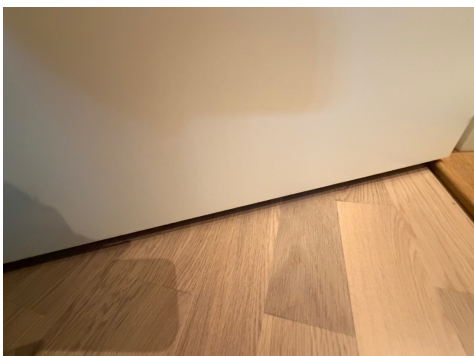
TG 1 Innvendige dører

Innvendig har boligen malte glatte dører.

Det ble gjort tilfeldig funksjonstest av enkelte dører.
På generelt grunnlag påregnes at dører har behov for justering med jevne mellomrom.

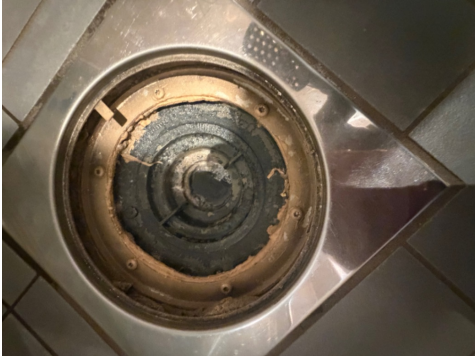
TG 1 Sluk, membran og tettesjikt

Det er plastsluk og smøremembran med dokumentert utførelse.

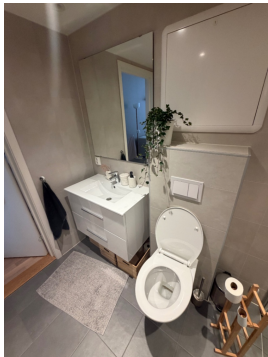
TG 1 Sanitærutstyr og innredning

Rommet har innredning med nedfelt servant, veggmontert toalett, dusjvegger/hjørne og opplegg for vaskemaskin.

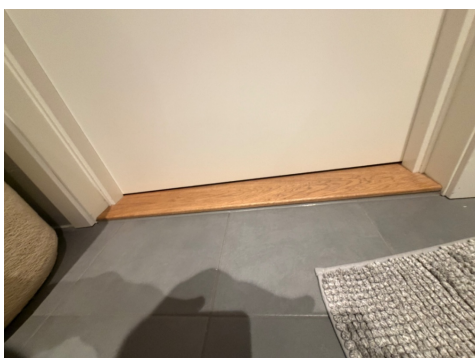
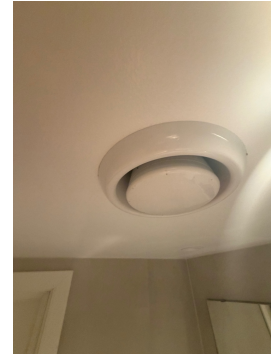
TG 1 Ventilasjon

Det er balansert ventilasjon. Luftespalte med lufttilførsel under dør, denne er på grensen av krav men innenfor.

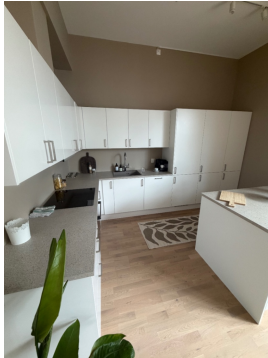
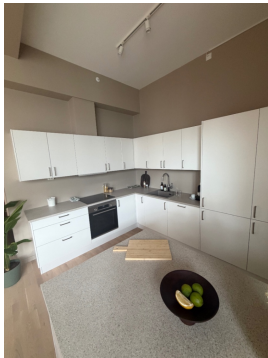
TG 1 Overflater og innredning

Kjøkkenet har innredning med glatte fronter.

Benkeplaten er av laminat.

Det er kjølfryseskap, oppvaskmaskin, platetopp, stekeovn, vannstoppsystem og komfyrvakt.

Kjøkkeninnredningen er visuelt vurdert ved befaring. Innredningen fremstår i normal stand med mindre bruksslitasje i overflater som er vanlig for en kjøkkeninnredning i bruk.

Det ble ikke registrert tegn til vesentlige skader eller forhold som påvirker kjøkkenets funksjon ved befarings tidspunktet.

Mindre merker og overflateslitasje vurderes å være i tråd med normal bruk over tid. Forholdet vurderes å ha begrenset betydning for funksjon og bruk.

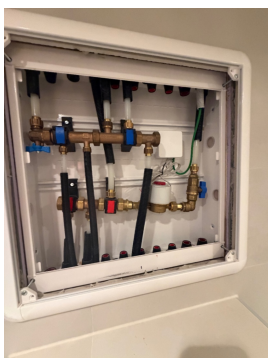
TG 1 Vannledninger

Innvendige vannledninger er av plast (rør i rør). Det er besiktiget i rørskap.

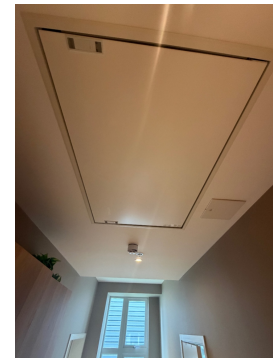
TG 1 Ventilasjon

Boligen har balansert ventilasjonsanlegg med varmegjenvinning. Anlegget bidrar til kontrollert luftutskifting og energieffektiv drift ved å gjenvinne varme fra avtrekksluft. Anlegget er visuelt vurdert i tilgjengelig omfang. Det er ikke registrert avvik ved befaringstidspunktet.

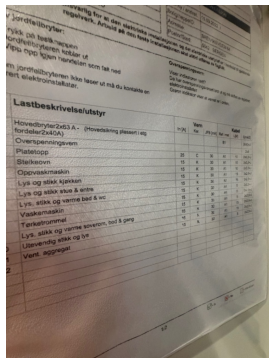
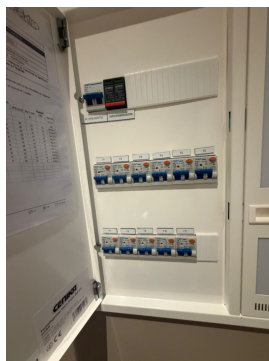
Sikringskap med automatsikringer.

Sikringsskap plassert i gang.

Automatsikringer, 63 amp hovedsikring og overspenningsvern

Automatisk strømmåler m/fjernavlesning i eget skap.
