Keuringsverslag van een elektrische laagspanning- en zeer lage spanningsinstallatie

NIET CONFORM

Datum keuring: 29/04/2025

Controlebezoek van een huishoudelijke installatie volgens (KB 08/09/2019) - AREI Boek 1- 6.5. en 4.2.4.3.

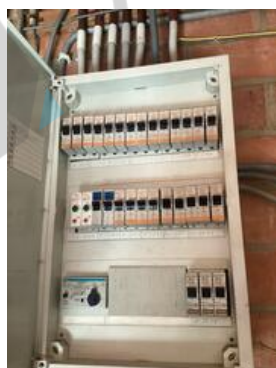
Afbeelding schakel- en verdeelbord:

15.03 Het verdeelbord is niet makkelijk toegankelijk. (Boek 1 Onderafdeling 5.3.5.1.C.)

Woning nog in gebruik. Steekzekerings konden niet zonder kans op destructie worden verwijderd.

17.01 De smeltzekeringhouders of houders van kleine vermogensschakelaars met pennen met een sectie kleiner dan 10mm² zijn niet voorzien van kalibreerelementen. (Boek 1 Onderafdeling 5.3.5.5.A.)
