Salgsoppgave  
Gjøastredet 1

# Fakta Gjøastredet 1 Leilighet 201

# Tilstandsrapport

## 3-ROMS SELVEIERLEILIGHET(H0201)

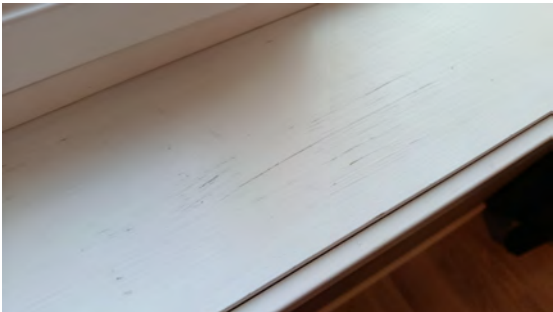
Malte vinduer av tre med 3-lags isolerglass, utvendig tekket med lakkerte aluminiums beslag.

Mindre avvik:  
- Foringer har merker etter fukt.

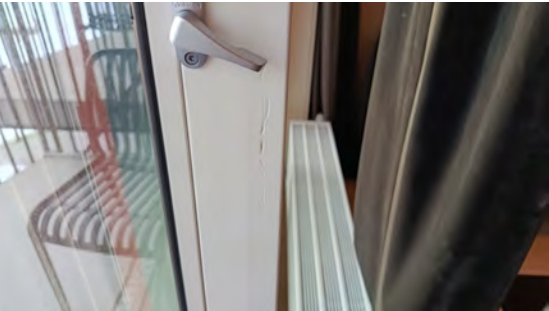
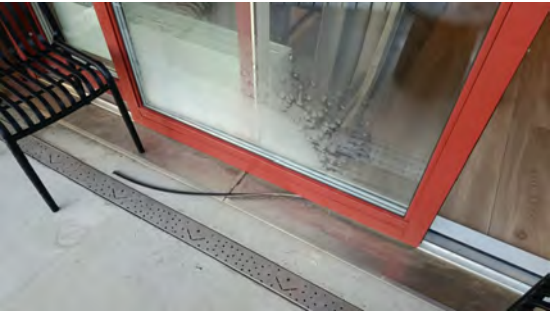
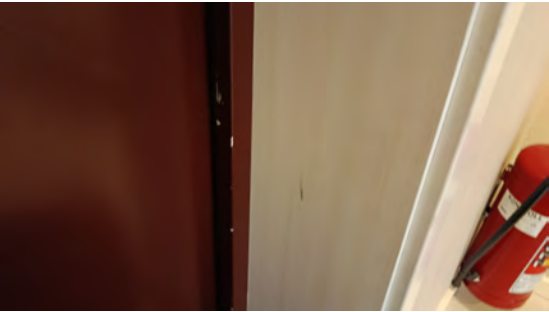
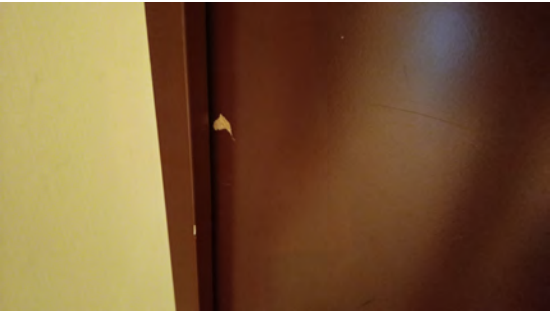
#### ! TG 2 Dører

Inngangsdør til leilighet: Brann- og lydklassifisert entrédør.  
Balkongdør: Malte skyvedører av tre med 3-lags isolerglass, utvendig tekket med lakkerte aluminiums beslag.

Mindre avvik:  
-Hakk i karm til skyvedør etter vrider.

**Vurdering av avvik:**  
• Det er påvist dører som er vanskelig å åpne eller lukke.

Tetningslisten må utbedres for å hindre vann- og luft inntrenging.  
Sår i malingen på inngangsdøren bør utbedres for å forhindre fukttinntrengning og påfølgende skade på dørens materiale.

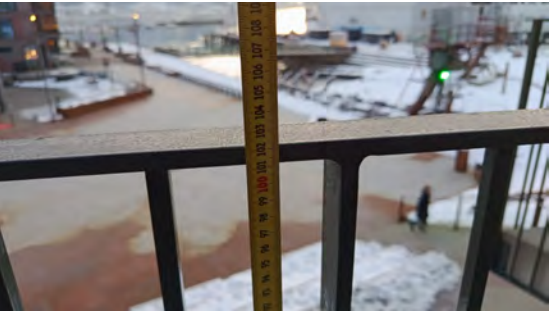
#### ! TG 1 Balkonger, terrasser og rom under balkonger

Balkong på ca. 5 m² oppført i betong og stål.  
Rekkverk er utført av stål med en høyde på ca. 102 cm.  
Adkomst via dør fra stuen.

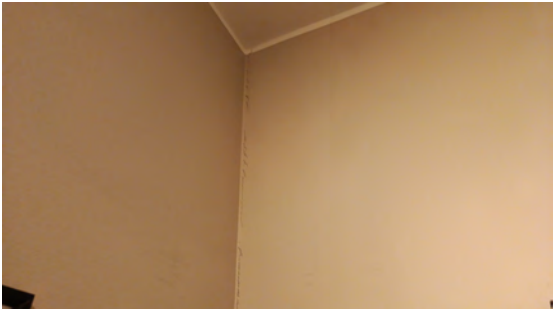
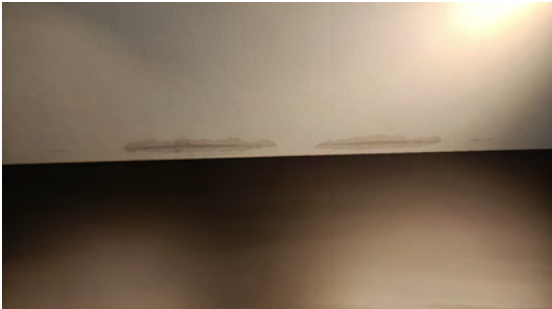
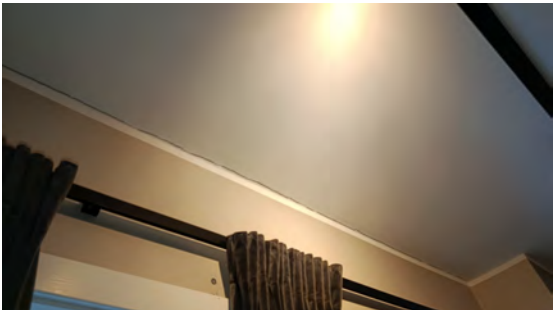
- Vurdering av avvik:**
- Overflater har en del slitasjegrad utover det en kan forvente.
  - Det er påvist skader på overflater.

Det er påvist sår og sprekker på vegg/tak.  
Det er påvist sår, svell og glipper i laminaten.  
Listverket har sår og skader.

Overflaten bør utbedres.

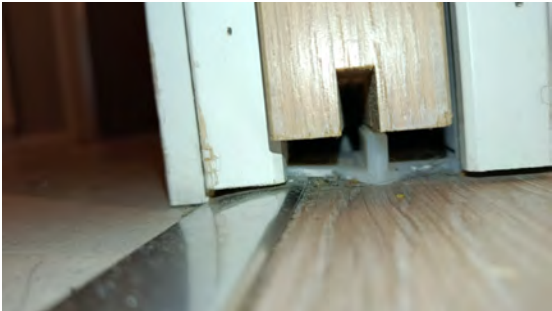
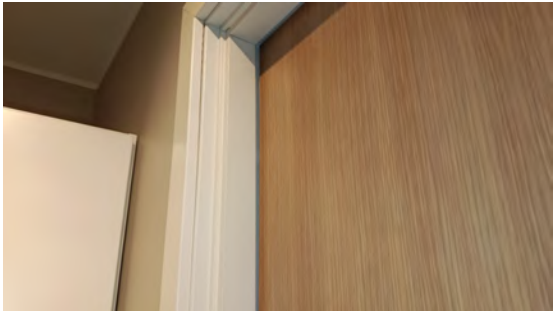
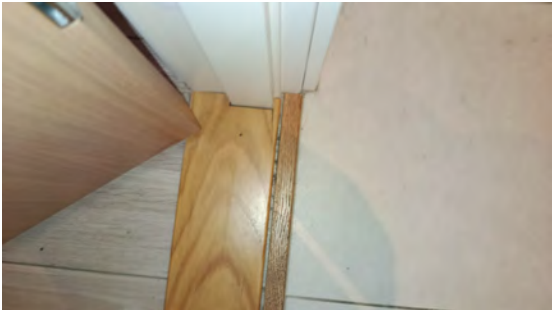
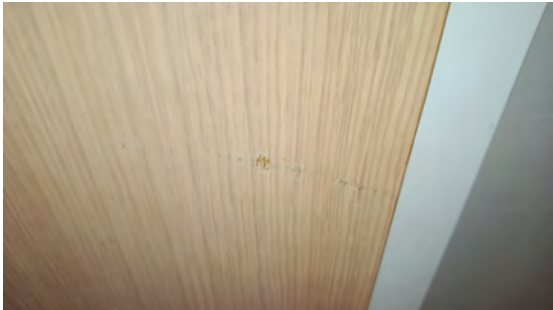
- Vurdering av avvik:**
- Enkelte av innvendige dører har en del slitasje.

Det er listverk som ikke er godt nok festet.  
Listverket har sår og skader.  
Terskler har sprekker, skader og åpninger mellom karm og terskel.  
Det er registrert skader på dørblad.  
Et dørblad er skjevt/vridd.  
Bunnstyringen på skyvedøren er for lav og styrer ikke døren godt nok.

Listverk bør festes, og terskler med sprekker og åpninger mellom karm og terskel bør utbedres. Skader på dørblad og skjeve/vridde dørblad bør rettes opp, og bunnstyringen på skyvedøren bør justeres for å sikre korrekt funksjon.  
Konsekvensen av manglende utbedring er økt risiko for ytterligere skader, redusert funksjon og estetisk forringelse.

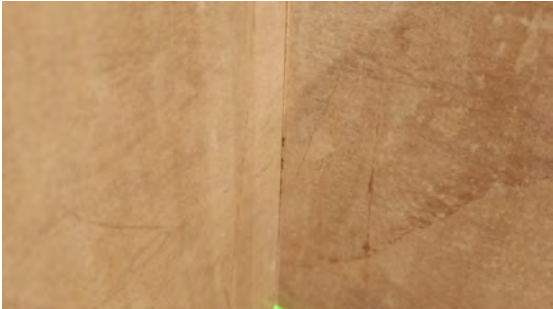
Mindre avvik:  
- Det er misfarging i fugene i våtsone.

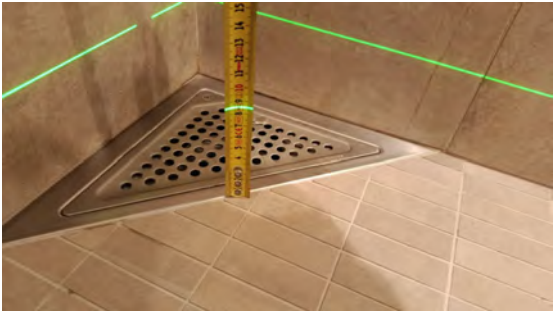
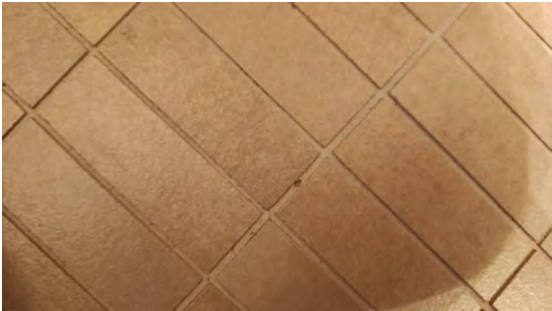
### ! TG 2 Overflater Gulv

**Vurdering av avvik:**  
• Det er påvist at flisfuger har riss/sprekker.

Kontroll av fall mot sluk.

**Konsekvens/tiltak**  
• Slike riss/sprekker kan indikere bakenforliggende fuktskader, og konstruksjonen bør observeres jevnlig for å vurdere utvikling.

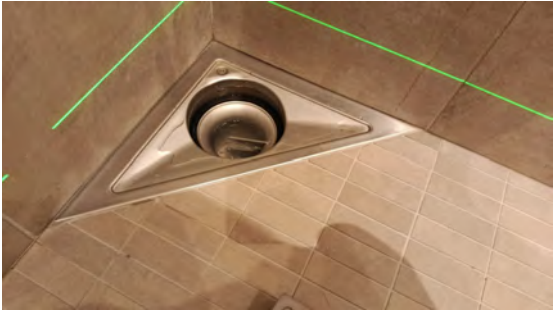
### ! TG 1 Sluk, membran og tettesjikt

Våtrommet har stålsluk og smøremembran.

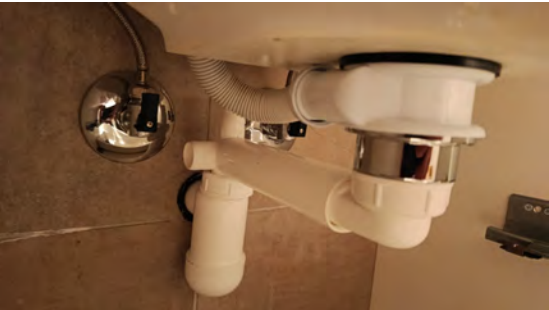
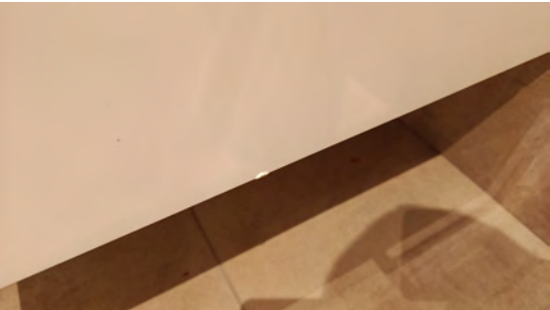
### ! TG 2 Sanitærutstyr og innredning

**Vurdering av avvik:**  
• Det er påvist skader på innredning.

Det er punkter med fuktsvell på innredning.

Kontroll av røropplegg.

Det bør utføres lokal utbedring eller utskifting av skadet innredning for å hindre videre utvikling av fuktskader.  
Konsekvensen av å ikke utbedre er økt risiko for ytterligere skade, redusert levetid på innredningen og mulig utvikling av mugg eller råte.

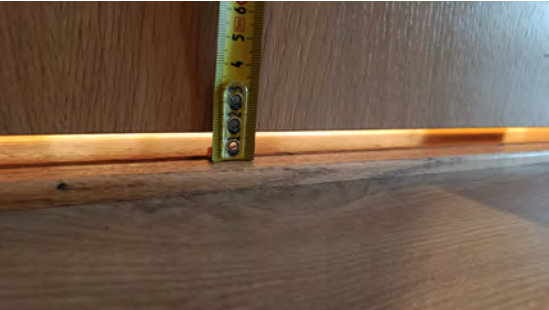
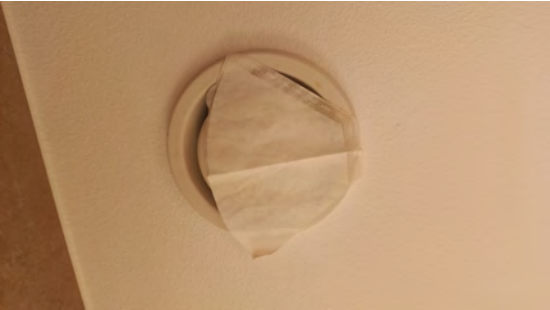
### ! TG 1 Ventilasjon

Det er avtrekk via ventil i himling tilkoblet balansert ventilasjonsanlegg og tilluft via luftespalte under dørbladet.

Kontroll av høyde på luftespalte under døren.

Funksjonstest av avtrekk.

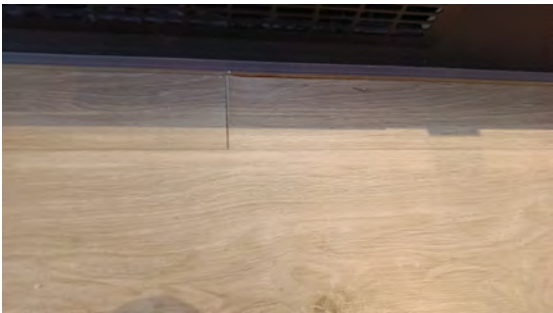
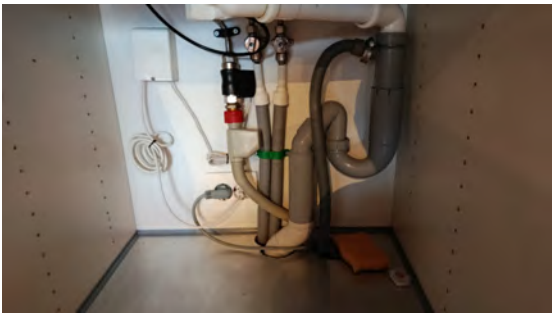
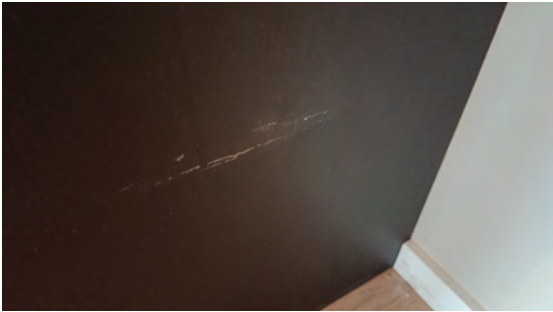
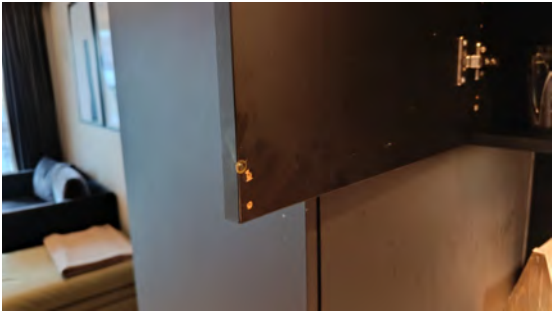
Kjøkkeninnredning av laminerte skrog med laminerte slette fronter, laminert benkeplate med nedfelt oppvaskkum i kompositt med ett-greps blandebatteri. Belysning under overskap. Kjøkkenet er utstyrt med integrerte hvitevarer som kjøl/fryseskap, oppvaskmaskin med vannstoppsystem, induksjonstopp med komfyrvakt og stekeovn. Det ble utført fuktsøk ved kjøleskap, oppvaskmaskin og vask, og det ble ikke registrert markante avvik i ledningsevnen til overflatematerialet.

Mindre avvik:  
Sprekk i fryseskuff.

- Vurdering av avvik:**
- Det er påvist skader på overflater/kjøkkeninnredning utover normal slitasjegrad.
  - Det er påvist skader/fuktskjolder i kjøkkengulvet.

Det bør monteres nytt håndtak på overskap.  
Hakk og sår på overflatene bør utbedres for å forhindre ytterligere slitasje og forringelse av kjøkkeninnredningen.

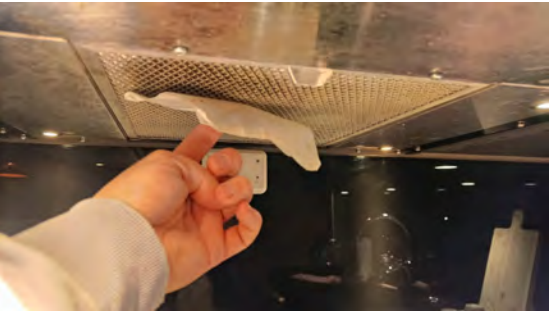
- Vurdering av avvik:**
- Det er påvist forsert avtrekk fra kokesonen, men løsningen ansees ikke å være tilfredsstillende.

Avtrekket har lav/ingen funksjon.

- Konsekvens/tiltak**
- Avtrekksystemet må utbedres.

Avtrekksviften og kanaltilkobling bør kontrolleres for funksjon. Filter bør renses eller skiftes.

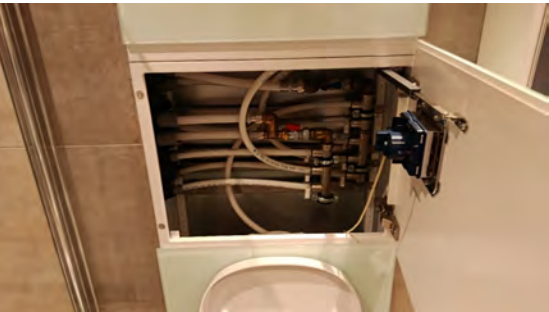
Vannledninger av plast (rør-i-rør).  
Stoppekraner plassert i rørskap på badet.  
Kraner er funksjonstestet og har tilfredsstillende vannmengde/trykk ved samtidig tapping.

Vannledningene som ligger utenfor leilighetens grenser omfattes av sameiets vedlikeholdsplikt, og er derfor ikke inkludert i denne vurderingen. Tilstandsgrad (TG) er satt på grunnlag av den delen av anlegget som er synlig og tilgjengelig inne i leiligheten. Dersom rørene ikke er synlige, er vurderingen basert på alder og kjente opplysninger om installasjonen. Eventuell tilstandsvurdering av vannrør utenfor boenheten må følges opp av borettslaget.

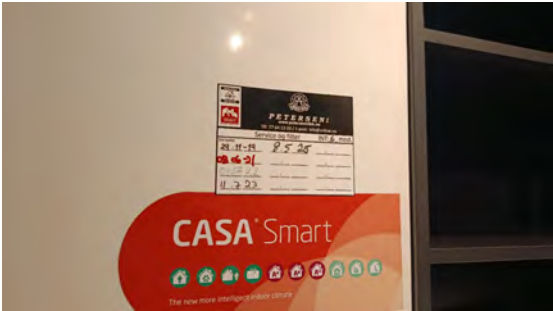
Boligen har balansert ventilasjon. Ventilasjonsaggregat av merket Casa fra byggeår plassert i overskap på kjøkkenet.

Siste filterbytte ble utført i 08.05.2025.

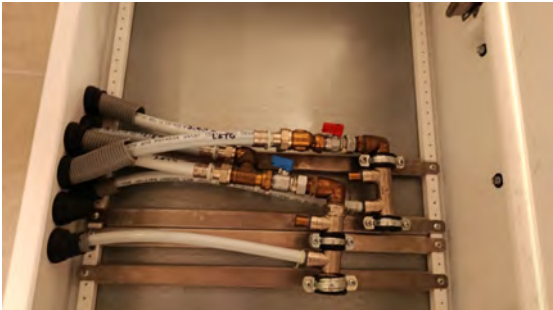
Leiligheten blir varmet opp med radiatorer som er tilkoblet fjernvarme (vannbåren). Takstingeniøren er ikke gjort kjent med fjernvarmesystemet, da dette faller under sameiets vedlikeholdsansvar.
