Salgsoppgave  
Gjøastredet 1

# Fakta Gjøastredet 1 Leilighet 207

Gjøastredet 1  
9008 Tromsø

## 3-ROMS SELVEIERLEILIGHET (H0207)

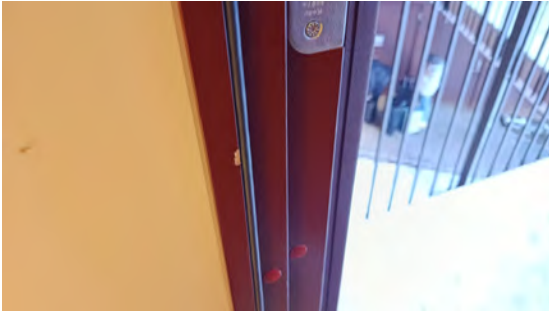
Inngangsdør til leilighet: Brann- og lydklassifisert entrédør.  
Balkongdør: Malt isolert skyvedør av tre med 3-lags isolerglass, utvendig tekket med lakkerte aluminiums beslag.

Mindre avvik:  
- Noen bruksmerker i karm på inngangsdøren.

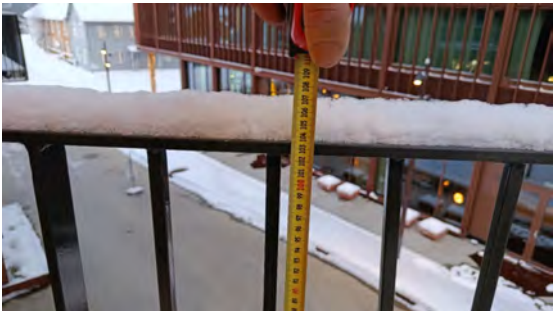
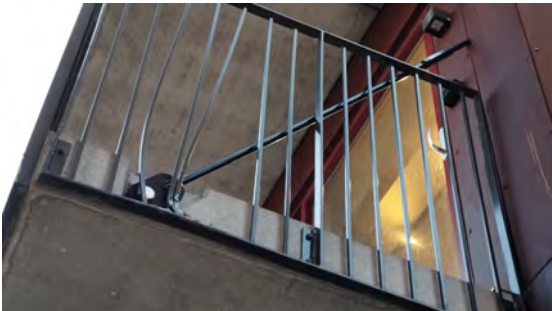
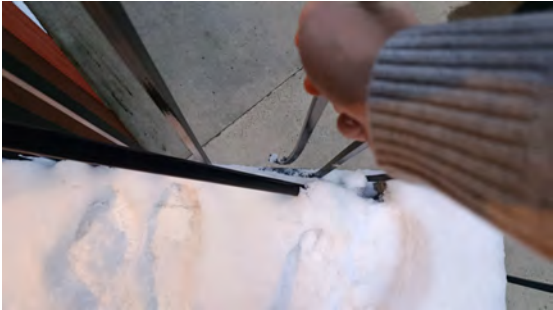
### TG 3 Balkonger, terrasser og rom under balkonger

Balkong på ca. 5,5 m² med utgang fra stuen.  
Rekkverk av stål med en høyde på ca. 103 cm.  
Konstruksjon av stål og betong innfestet i bygningskroppen.

Rekkverk har skade etter at en varebil kjørte på balkongen.

Rekkverket bør utbedres eller skiftes ut for å ivareta sikkerheten og hindre fare for personskade. Skaden kan svekke rekkverkets styrke og stabilitet, noe som øker risikoen for ulykker.

| TG | Type | Fag | Firma | Feil | Tiltak |
|---|---|---|---|---|---|
| TG3 | Rekkverk | | TotalRenovering AS | Rekkverk har skade etter at en varebil kjørte på balkongen. | Bøyes på plass og sveies fast. Balkongstag og innfesting er kontrollert. |

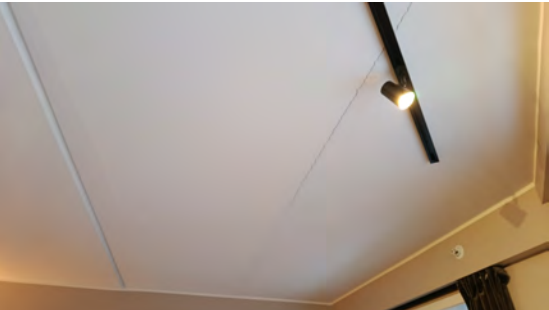
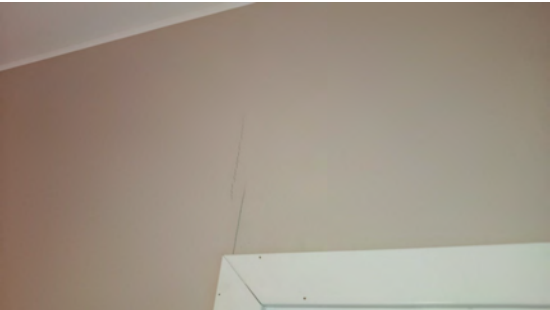
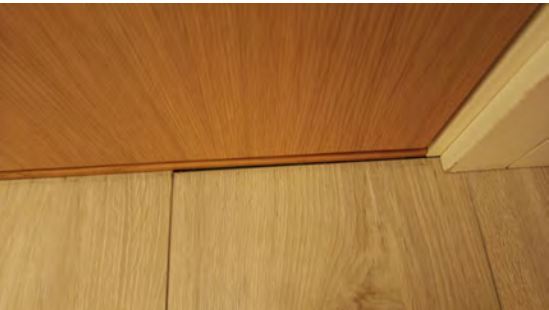
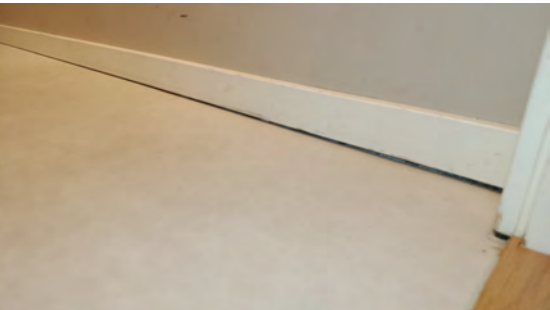
Stedvis sprekker i himling og på vegger.  
Det er glippe mellom gulvet og dørkarm.  
Gulvlist glipper mot gulv.

Det bør påregnes lokale utbedringer av enkelte overflater da avviket fører til redusert estetisk inntrykk.  
Mindre vedlikeholds- og kosmetiske tiltak kan være nødvendig over tid.

| TG | Type | Fag | Firma | Feil | Tiltak |
|---|---|---|---|---|---|
| TG2 | Vegg | Maler | Vervet Drift AS | Stedvis sprekker i himling og på vegger. | Flikkmales. |

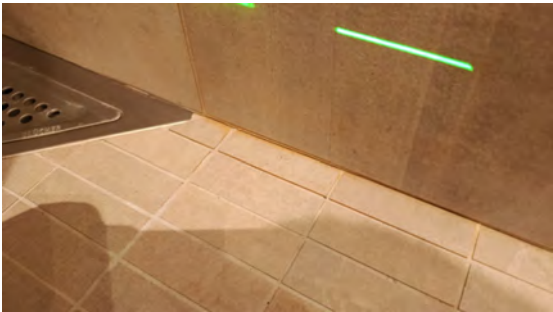
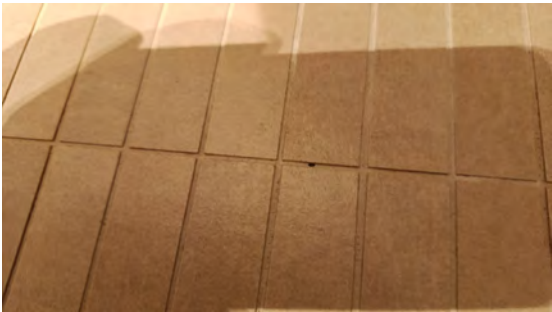
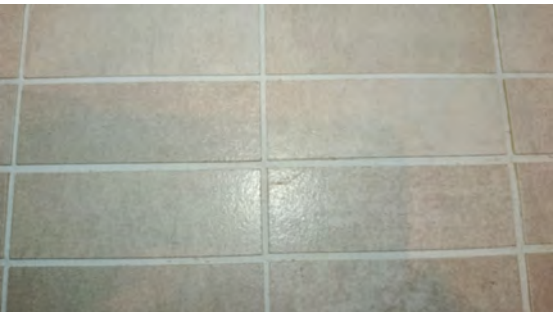
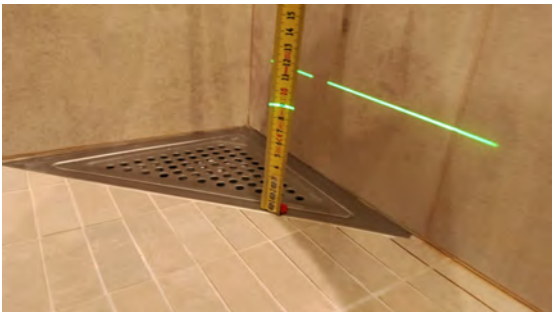
- Vurdering av avvik:**
- Det er påvist at flisfuger har riss/sprekker.
  - Det er påvist sprekker i fliser.

Det er misfarging i fugene i våt sone.

- Konsekvens/tiltak**
- Slike riss/sprekker kan indikere bakenforliggende fuktskader, og konstruksjonen bør observeres jevnlig for å vurdere utvikling.

| TG | Type | Fag | Firma | Feil | Tiltak |
|---|---|---|---|---|---|
| TG2 | Bad | Murer | TotalRenovering AS | Det er påvist at flisfuger har riss/sprekker. | Fug utbedres. |
| TG2 | Bad | Murer | TotalRenovering AS | Det er påvist sprekker i fliser. | Ikke funnet sprekk i flis på befarng. Kan forsegles med egnet produkt. |

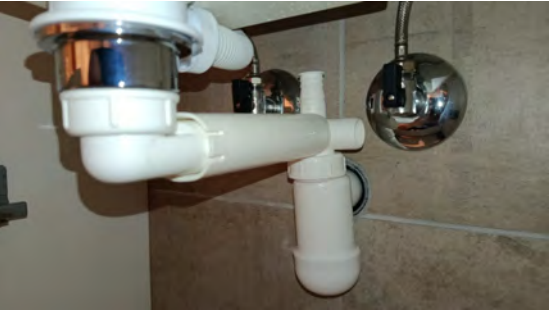
Kontroll av røropplegg.

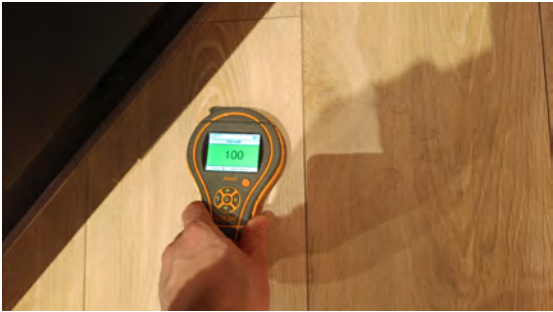
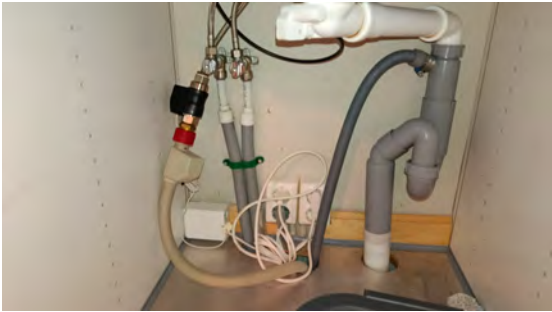
## KJØKKEN

Det er påvist fuktsvell i benkeplaten.

Det bør vurderes å utbedre eller bytte benkeplaten for å unngå ytterligere skader og redusert levetid.

| TG | Type | Fag | Firma | Feil | Tiltak |
|---|---|---|---|---|---|
| TG2 | Kjøkken | Tømrer | TotalRenovering AS | Det er påvist fuktsvell i benkeplaten. | Renskjæres og forsegles. |

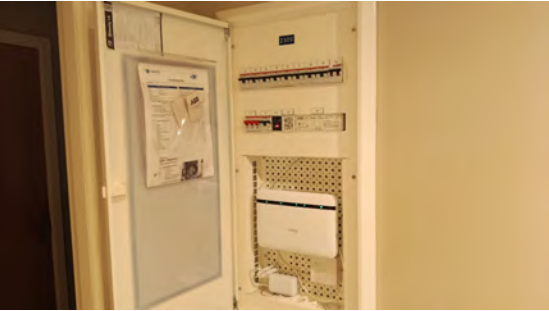
Kontroll av el-skap.
