Salgsoppgave
Gjøastredet 1

Fakta Gjøastredet 1 Leilighet 309

Tilstandsrapport

3-ROMS SELVEIERLEILIGHET (H0309)

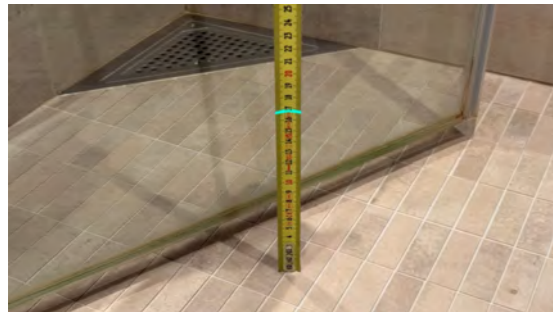
Gulvet er flislagt. Termostatstyrte elektriske varmekabler i rommet.
Gulvet har tilfredsstillende fall mot sluk.

Kontroll av fall mot sluk.

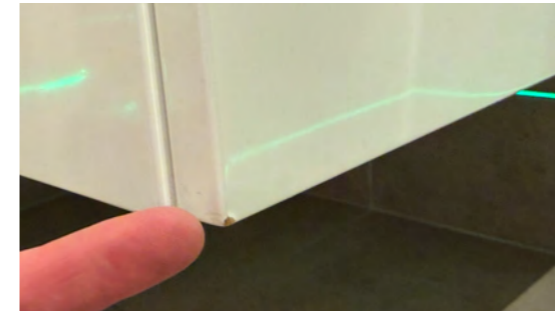
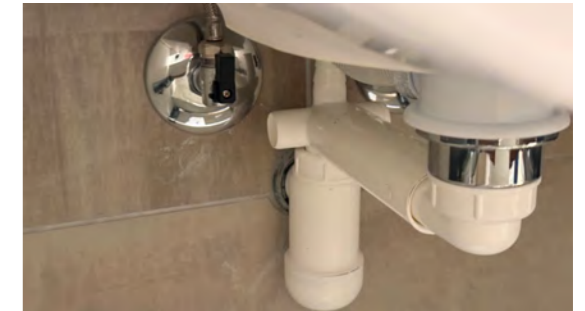
Mindre avvik: Det er registrert en liten skade på hjørnet av skapinnredningen.

Det er registrert en liten skade på hjørnet av skapinnredningen.

Kontroll av røropplegg.

Det bør utføres lokal utbedring av såret på innredningen for å hindre videre forringelse.

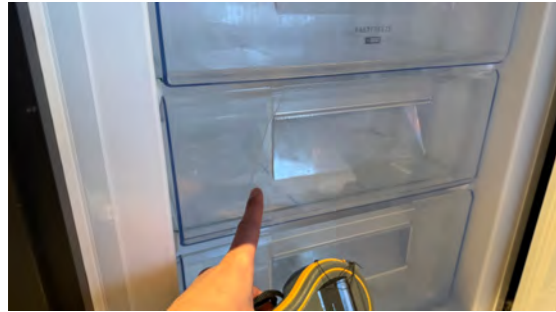
Mindre avvik: Det er skade i én av skuffene på innsiden av fryseskapet.

Kontroll av røropplegg.

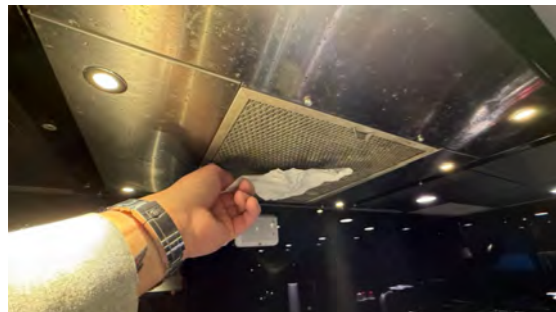
Funksjonstest av ventilator.

Filtre i ventilatoren må rengjøres.

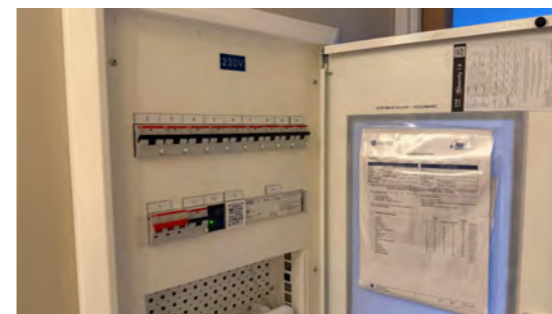
Anlegget er av relativt ny dato, og har utstedt samsvarserklæring. Det anses derfor ikke som nødvendig med utvidet kontroll av el-anlegget.

Kontroll av el-skap.
