Salgsoppgave  
Gjøastredet 1

## Leilighet 402

# Tilstandsrapport

## 2-ROMS SELVEIERLEILIGHET (H0402)

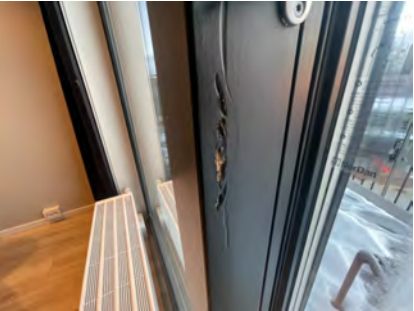
Inngangsdør til leilighet: Brann- og lydklassifisert entrédør.  
Balkongdør: Malt skyvedør av tre med 2-lags isolerglass, utvendig tekket med lakkerte aluminiums beslag.

Mindre avvik:  
- Det er hakk i karm til skyvedør.

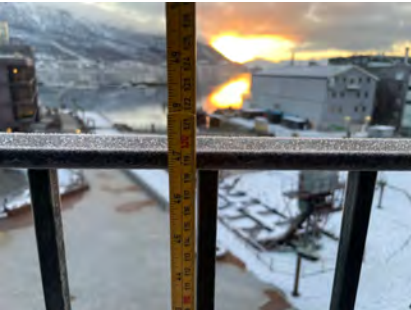
Balkong på ca. 5 m² oppført i betong og stål.  
Rekkverk er utført av stål med en høyde på ca. 120 cm.  
Adkomst via dør i stuen.

Kontroll av rekkverkshøyde.

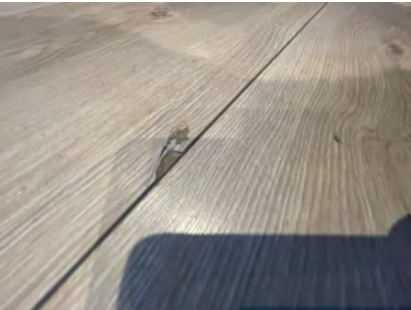
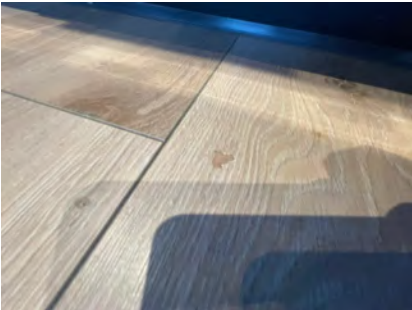
- Vurdering av avvik:**
- Overflater har en del slitasjegrad utover det en kan forvente.

Laminatskaden bør utbedres for å hindre ytterligere forringelse av gulvet.

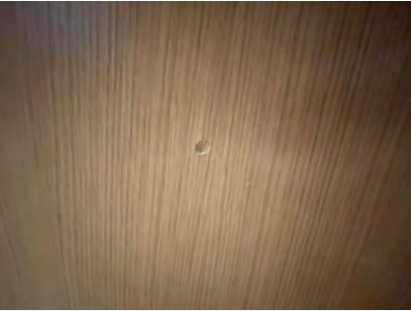
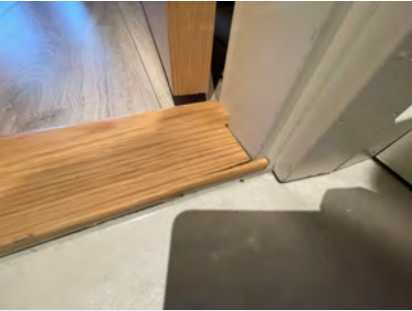
- Vurdering av avvik:**
- Det er avvik:

Det er skade i det ene dørbladet.  
Det er sprekk i terskel.

Utbedring/utskifting kan vurderes.

| TG | Type | Fag | Firma | Feil | Tiltak |
|---|---|---|---|---|---|
| TG2 | Dør | Tømrer | TotalRenovering AS | Det er skade i det ene dørbladet. | Repareres med egnet parkettfiks. |
| TG2 | List/foring | Tømrer | TotalRenovering AS | Det er sprekk i terskel. | Terskel byttes. |

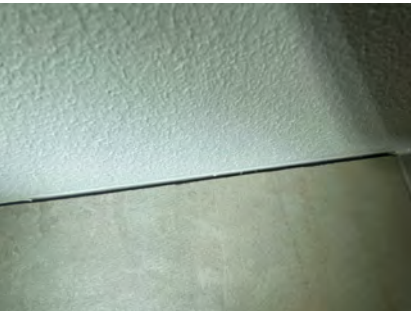
Veggene har fliser.  
Sparklet og malt gips i himlingen.

Mindre avvik:  
Mykfuge har krympesprekk mellom fliser og himling.

| TG | Type | Fag | Firma | Feil | Tiltak |
|---|---|---|---|---|---|
| TG1 | Bad | Maler | Vervet Drift AS | Mykfuge har krympesprekk mellom fliser og himling. | Refuges. |

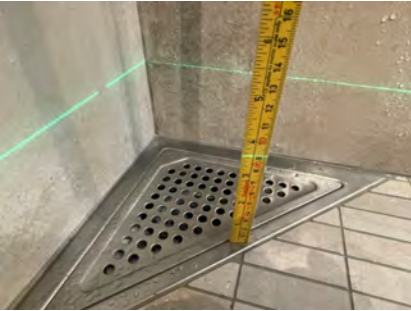
Gulvet er flislagt. Termostatstyrte elektriske varmekabler.  
Gulvet har tilfredsstillende fall mot sluk.

Kontroll av fall mot sluk.

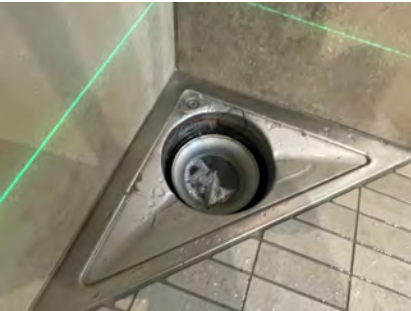
Våtrommet har stålsluk og smøremembran.

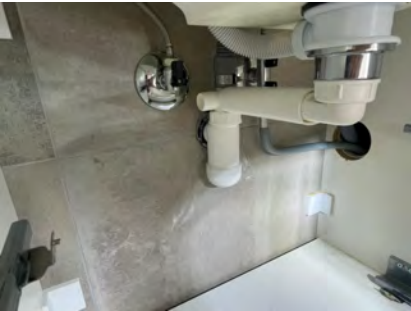
Våtrommet har innredning med heldekkende servant og ett-greps blandebatteri, vegghengt speil med lys, vegghengt toalett, dusjhjørne med glassdører og opplegg for vaskemaskin.

Kontroll av røropplegg.

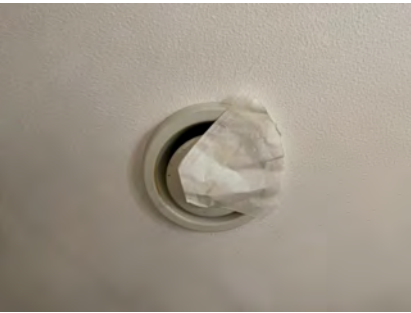
Det er avtrekk via ventil i himling tilkoblet balansert ventilasjonsanlegg og tilluft via luftespalte under dørbladet.

Funksjonstest av avtrekk.

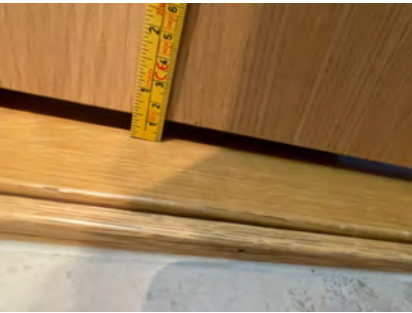
Kontroll av høyde på luftespalte under døren.

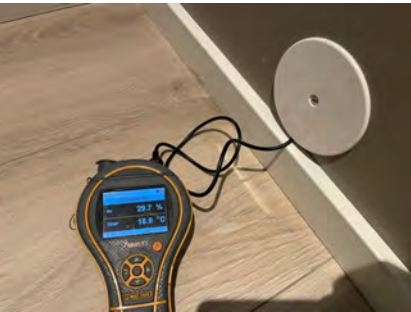
Hulltaking er foretatt uten å påvise unormale forhold.  
Det bemerkes at tilliggende veggkonstruksjon mot våtrommet er laget av stål og gips, det er derfor ikke mulig å måle fukt med trepigg.

Det ble målt relativ fuktighet i veggen og det ble ikke registrert forhøyede verdier.

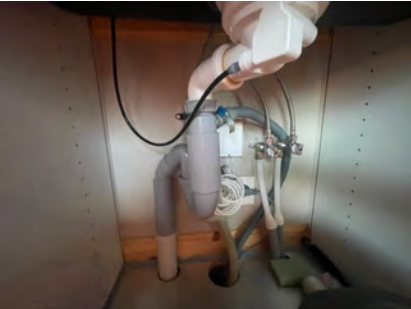
Kontroll av røropplegg.

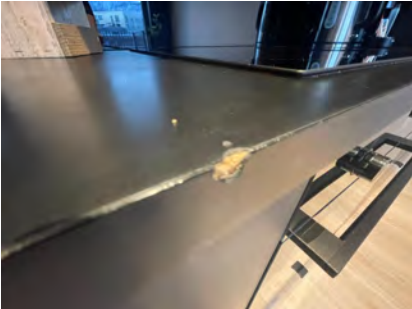
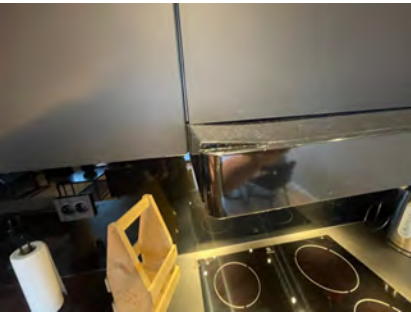
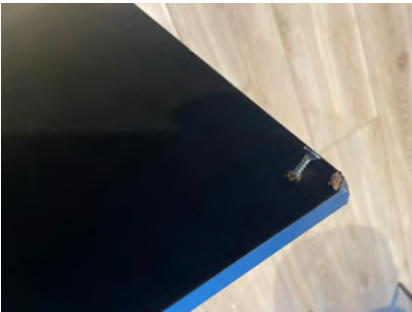
Fronten på ventilasjonsaggregatet er ikke tilstrekkelig festet.  
Det er skade i benkeplaten.  
Deler av deksel på ventilatoren er deformert.

Skade i benkeplaten bør utbedres for å hindre ytterligere forringelse og redusere risiko for fuktskader.  
Fronten over ventilatoren må festes tilstrekkelig.

| TG | Type | Fag | Firma | Feil | Tiltak |
|---|---|---|---|---|---|
| TG2 | Kjøkken | Maler | Vervet Drift AS | Det er skade i benkeplaten. | Flikkmales. |

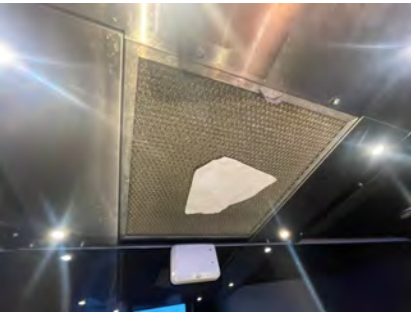
Det er avtrekk ut via det balanserte ventilasjonsanlegget.

Funksjonstest av ventilator.

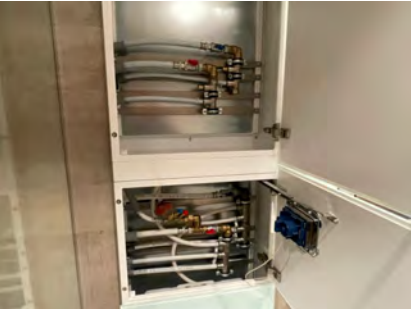
Vannledninger av plast (rør-i-rør).  
Stoppekraner er plassert i rørskap på badet.  
Kraner er funksjonstestet og har tilfredsstillende vannmengde/trykk ved samtidig tapping.

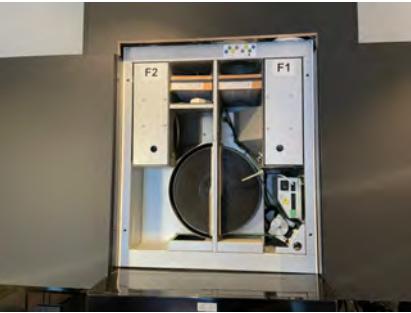
Leiligheten har balansert ventilasjon. Ventilasjonsaggregat er plassert over ventilator på kjøkkenet.
