# Manilla i Kalmar

Kulturhistoriskt kunskapsunderlag

Kvarteret Palmen 6, Kalmar stad och kommun, Kalmar län

Byggnadsantikvarisk rapport maj 2021

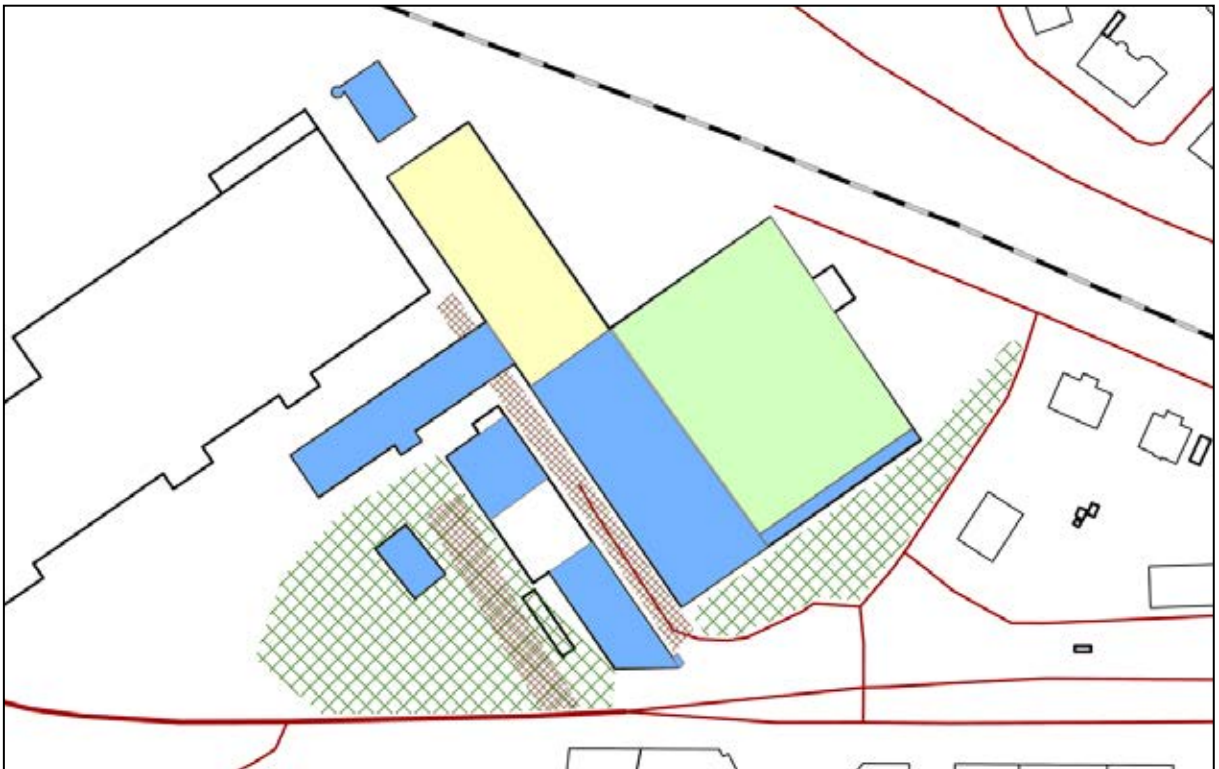
Karta som illustrerar de olika byggnadernas kulturhistoriska värde. Blå färg markerar särskilt värdefull byggnad, grön färg värdefull byggnad och gul färg byggnad med visst värde. Mer detaljerade uppgifter om värderingarnas betydelse för respektive byggnad ges under rubriken "Kvarterets byggnader". Kartan illustrerar även kulturhistoriskt intressanta grönytor och stråk.

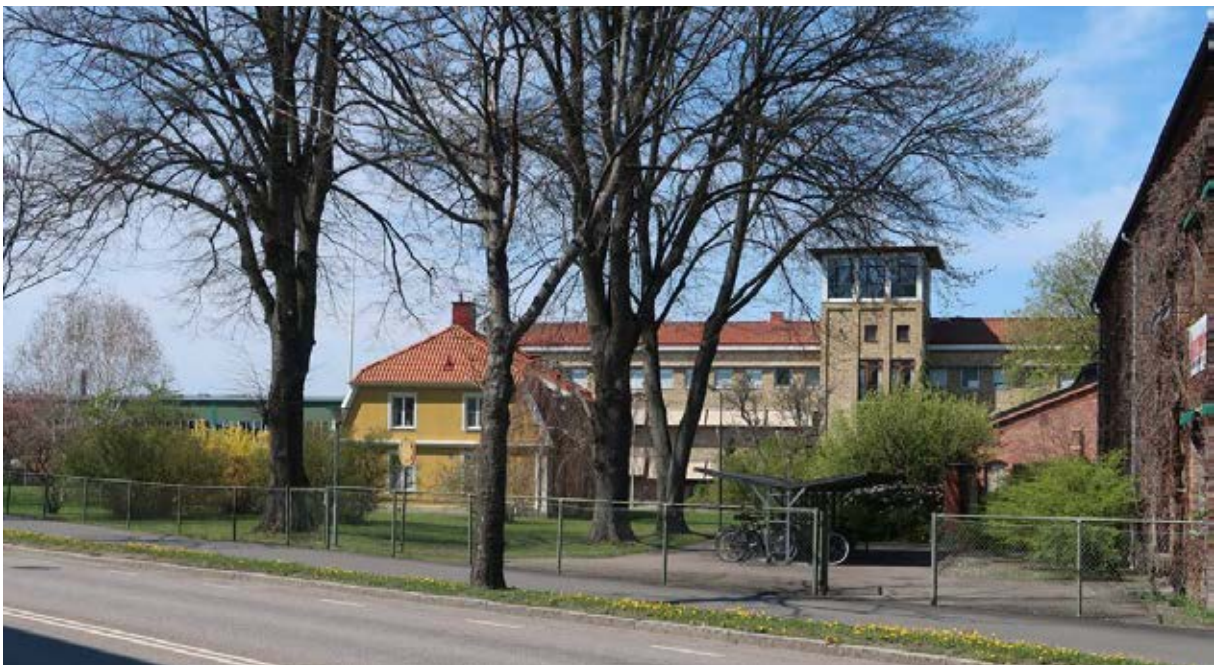
En vy från Södra vägen visar den gamla infarten till malmgårdstomten, vars stråk är förstärkt med lindar. Malmgårdsvillan från cirka 1800 till vänster och magasinsbyggnad m.m. från omkring 1920 till höger. När kontorsbyggnaden, rakt fram i bild, uppfördes vid mitten av 1950-talet anpassades läget så att trapphuset hamnade i fonden av den gamla infartsvägen.

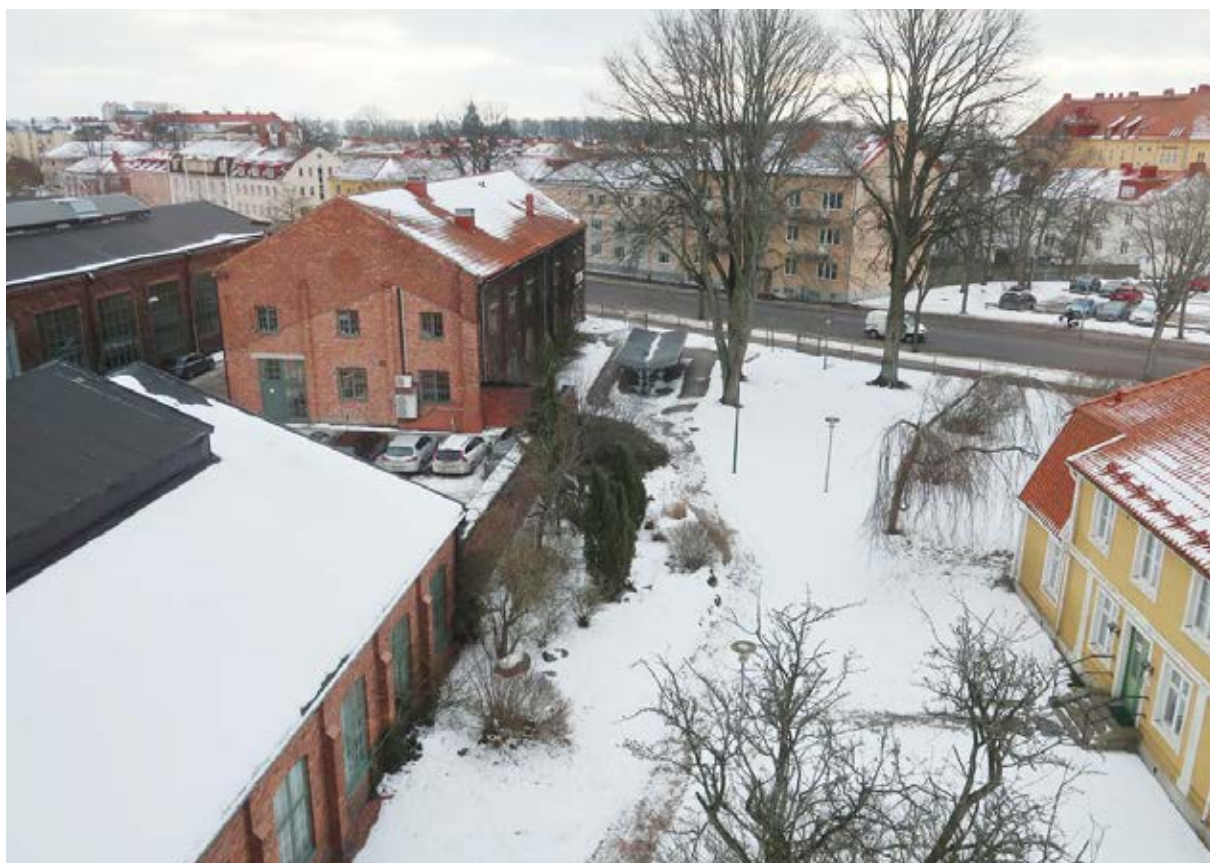
Vy mot söder från kontoret visar delar av den gamla malmgårdstomten runt villan samt kärnområdet i kvarteret, med röda industribyggnader. Här framträder också den gamla infartsvägen till tomten från Södra vägen.

malmgårdsvillans östra sida. Dragningen framträder bland annat genom några bevarade äldre lindar. Den sträcker sig fram mot nordväst i öppningen mellan malmgårdsvillan och f.d. magasinbyggnaden. Notera särskilt att man vid uppförandet av kontorsbyggnaden under 1950-talet anpassade dess placering och utformning så att det dominerande centrala trapphuset bildar fond i den ursprungliga vägsträckningen. Den gamla vägens sträckning bör bevaras. Liksom idag bör den i framtiden vara möjlig att använda för gående och cyklister. Stråket kan förstärkas med fler träd och en tydligare markering av gången.

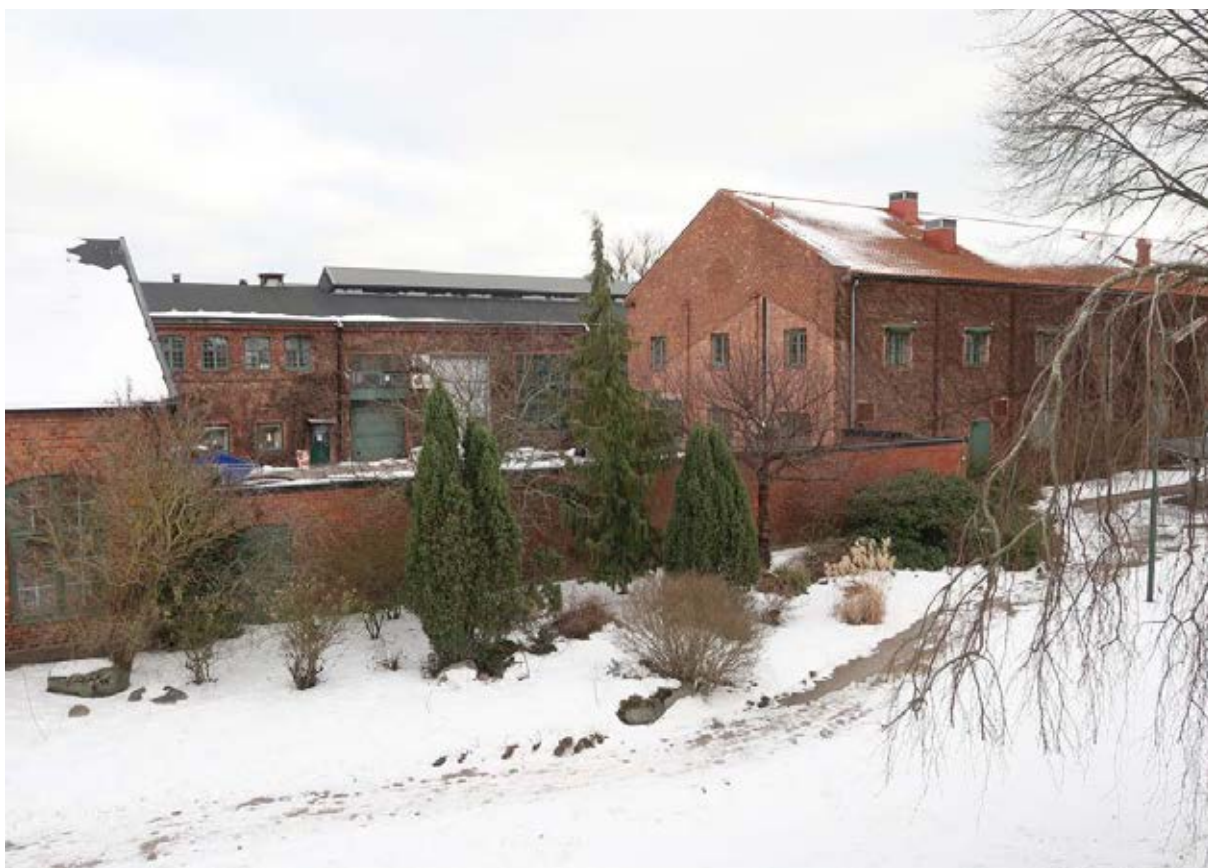
Utblick från den gamla malmgårdsvillan mot områdets äldre industribyggnader i rött tegel.

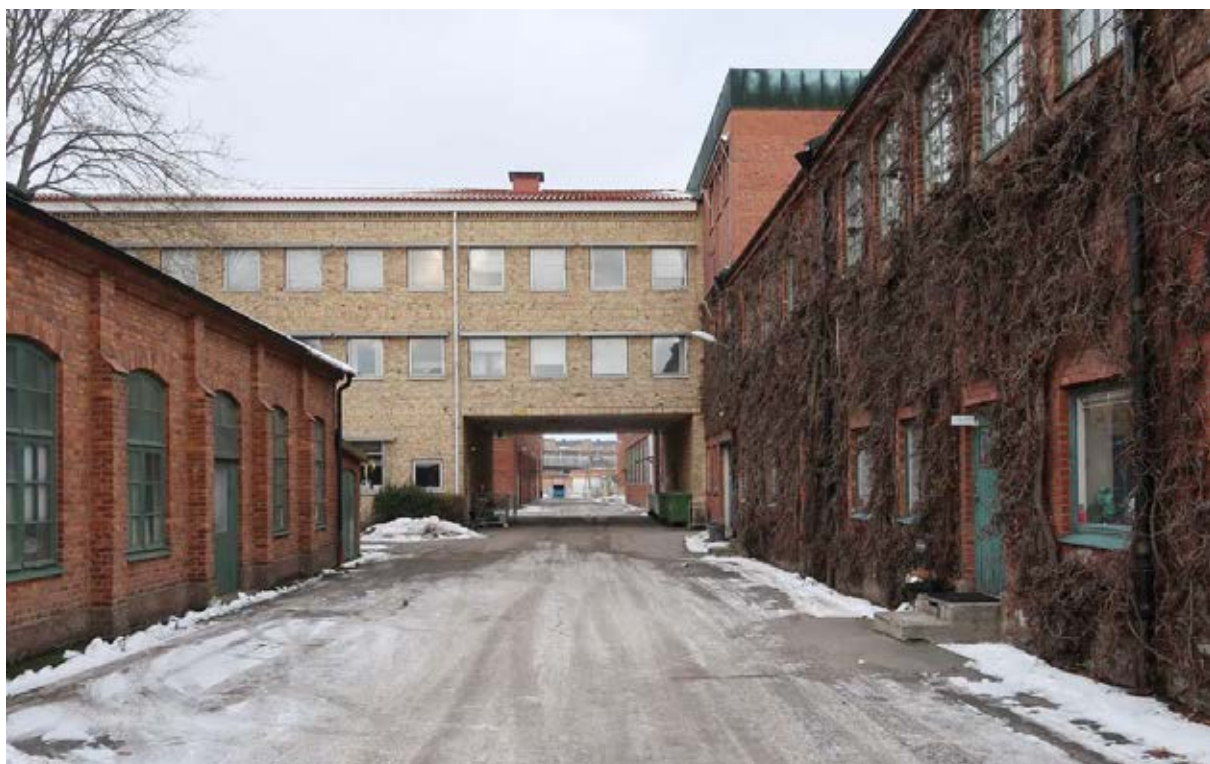
Fotografi mot nordväst. Rummet mellan husen ger spännande gångstråk. Det utgår från vaktkuren vid Södra vägen och leder genom kontorets tunnel vidare bort mot panncentralen. Stråket måste ha utgjort den viktigaste interna transportvägen.

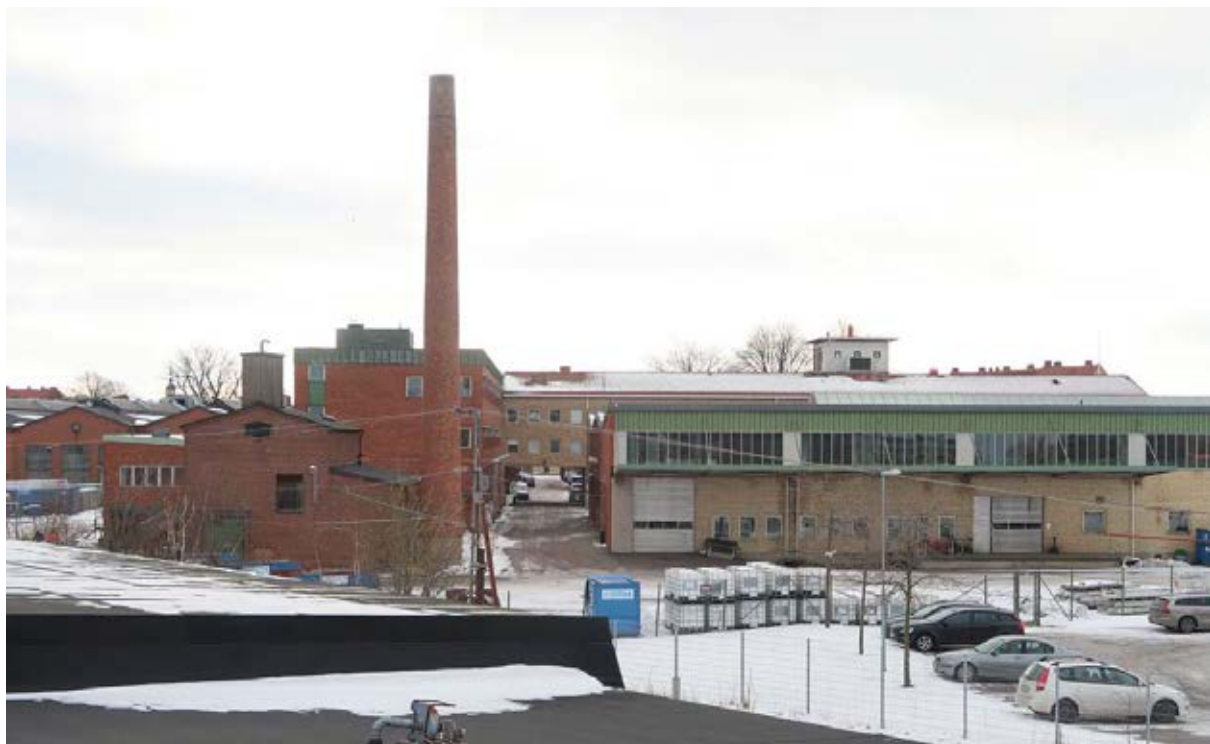
Från väster utgör panncentralen en entré in i industriområdet, som domineras av röda och gula tegelfasader. Vägen rakt fram i bild löper mellan byggnaderna och sträcker sig mot sydost ända fram till den lilla vaktkuren vid Södra vägen.

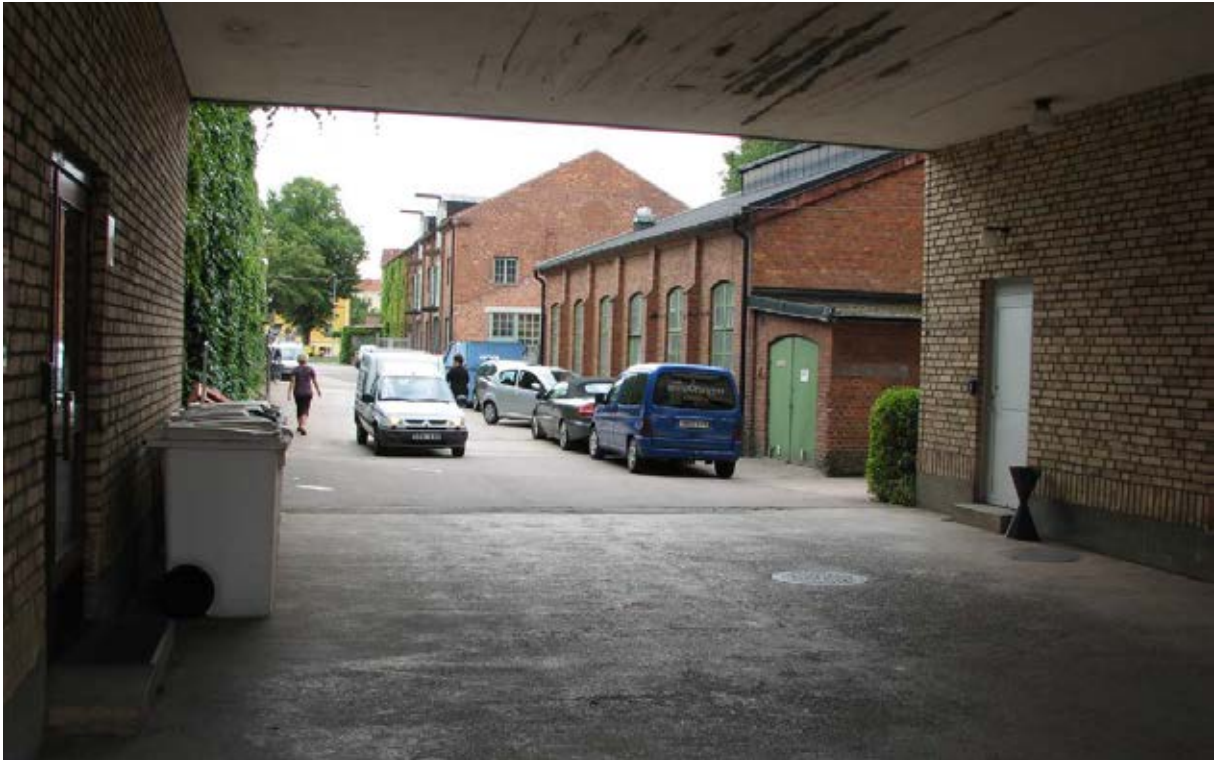
Tunneln under kontorshuset länkar ihop olika delar av området och tillför ett intressant moment i gångstråket. Fotografi mot söder.

panncentralen längst i norr. Läget och utformningen av de mer moderna byggnader som tillkom under 1950- och 60-talet är tydligt anpassade efter stråket, som måste ha varit den viktigaste interna förbindelselänken i kvarteret. Tunneln genom kontorshusets bottenvåning utgör ett intressant inslag.

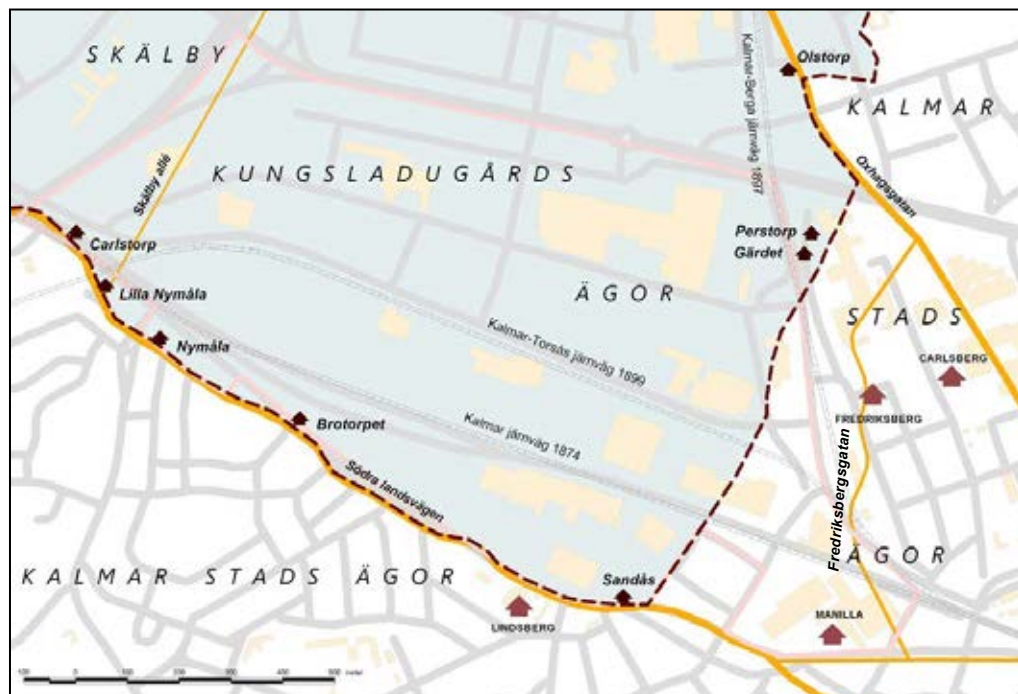
Denna illustration förtydligar intressanta platser från 1600-talskartorna ovan. Den streckade linjen är gränsen mellan Skälby kungsladugårds ägor och stadens ägor. Dessutom är de olika järnvägslinjer gick genom gamla industriområdet inlagda, liksom den idag försvunna Fredriksbergsgatan. Karta: Lotta Lamke, från rapporten Gamla industriområdet – Bebyggelseinventering, Kalmar stad, Kalmar läns museum, 2011.

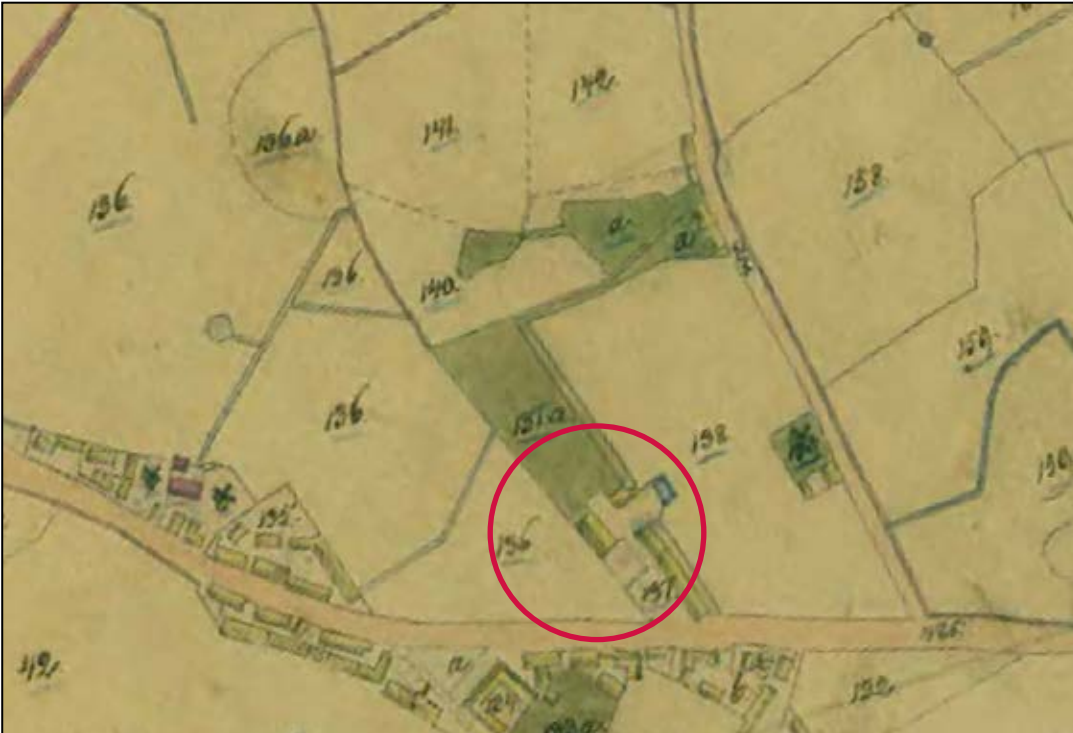
Kartan från 1831 visar att den nuvarande villan, ursprungligen Manillas mangårdsbyggnad, fanns vid denna tid. I anslutning till villan fanns flera uthus. Odlingssytorna sträckte sig mot norr, medan ytan väster om villan var åkermark. Öster om mangårdstomt stod en väderkvarn. Den gata på snedden som kallats Fredriksbergsgatan syns också. Utmed Södra vägen finns småstugor och ytterligare två väderkvarnar.

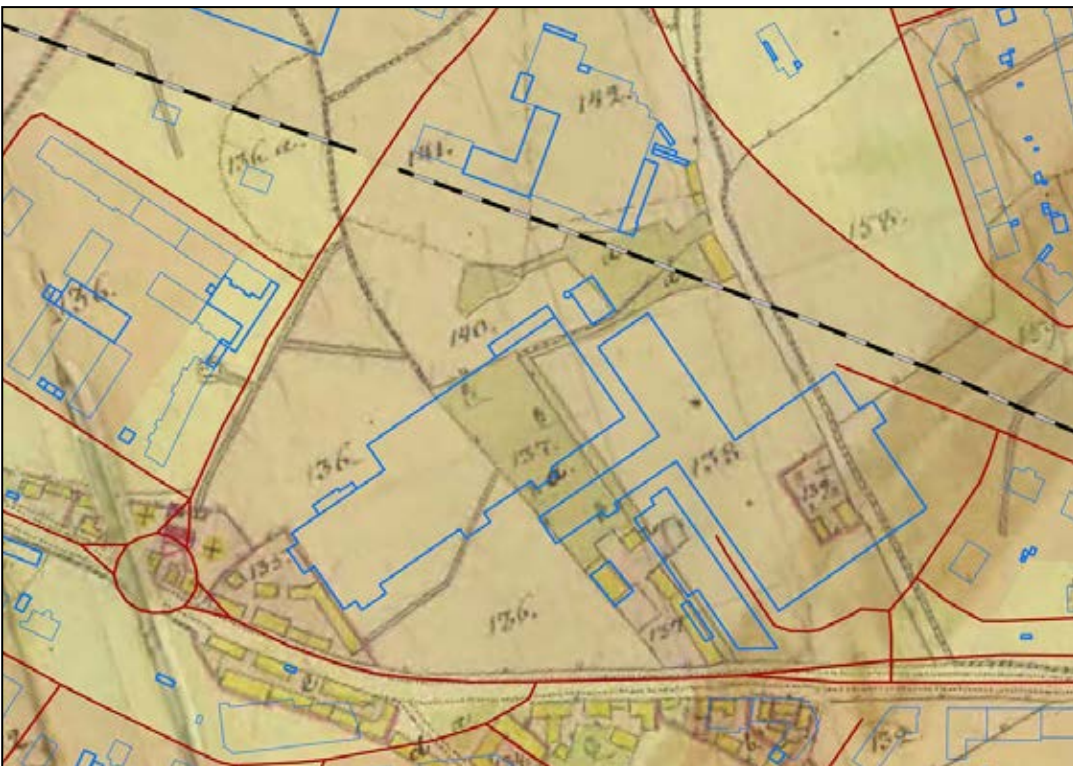
En annan karta daterad 1831, med dagens byggnader (blå) och vägar (röda) markerade ovanpå.

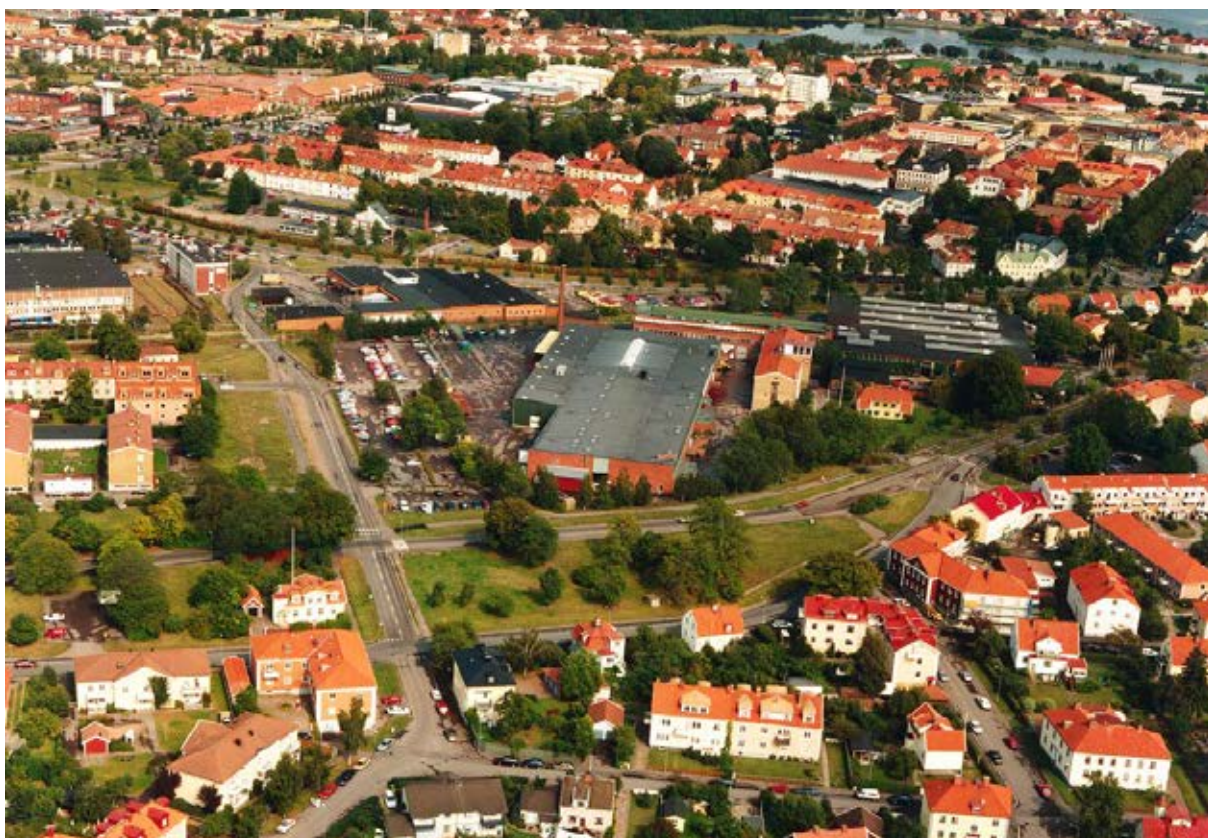
Flygbilden visar kvarteret Palmen, med den gula villan (mangårdsbyggnaden) till höger. Husen ligger på snedden i kvarteret, orienterade efter en väg som gick genom området östra del, den idag försvunna Fredriksbergsgatan.

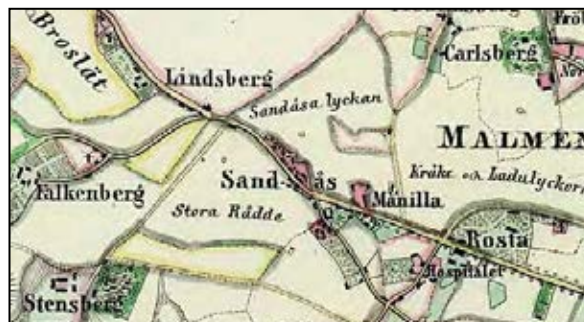
Utsnitt ur karta från 1854 visar tre malmgårdar: Lindsberg – senare Folkets park – Manilla och Rosta. Den nyetablerade tändsticksindustrin ska ha flyttat hit år 1853. Den första tändsticksfabriken kan ha varit inrymd i en av byggnaderna på malmgården.

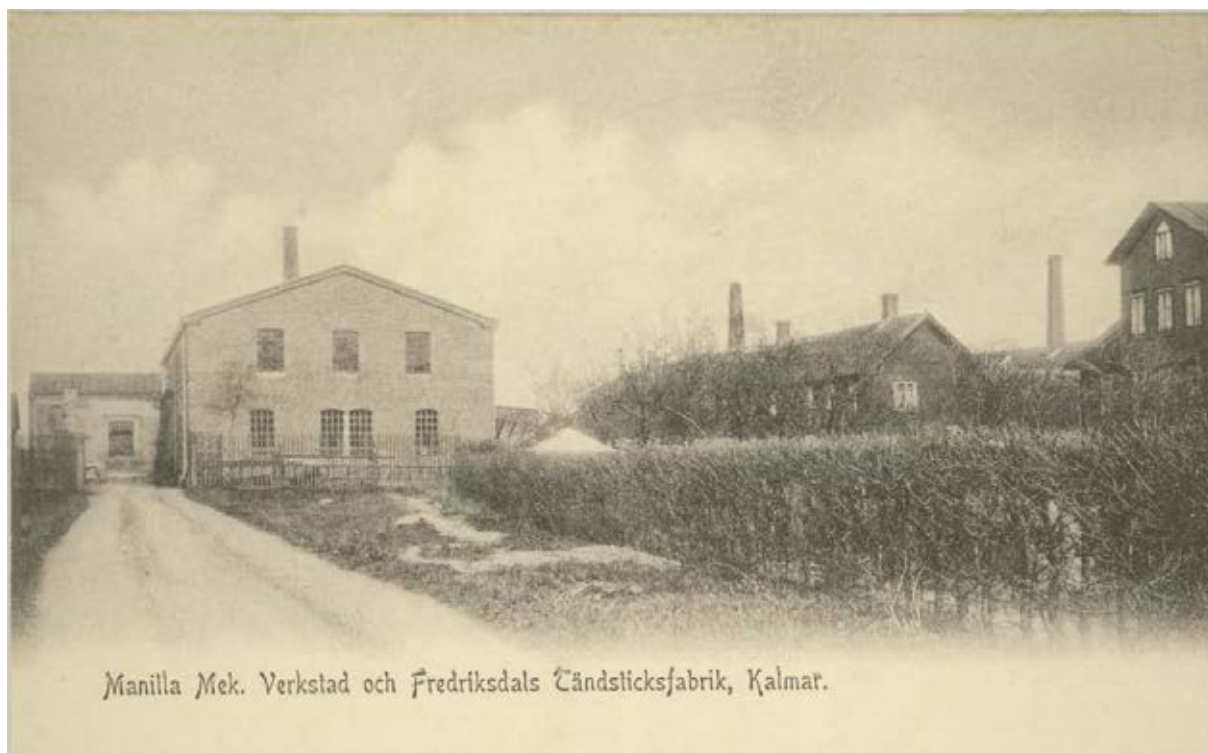
Siefvert & Fornanders Mekaniska verkstad och Fredriksdals Tändsticksfabrik år 1905. Verkstadsbyggnaden på bilden antas vara uppförd under 1860-talet och finns bevarad som en mindre del i det stora verkstadskomplexet av rött tegel. Ev. var det denna byggnad som skadades vid en brand 1899. Höger om verkstaden syns den senare nedbrunna Fredriksdahls tändsticksfabrik och längst till höger, Siefvert & Fornanders gamla kontorsbyggnad/disponentvilla. Villan hade av gamla kartor att döma uppförts under 1860-talet.

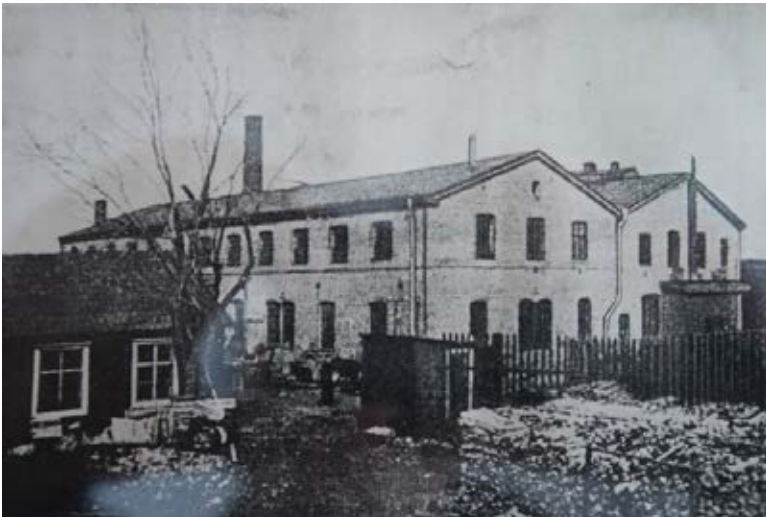
Tidningsklipp som visar hur den ursprungliga verkstadshallen 1914 byggts till med ett lika långt skepp intill den östra långsidan. Fotografi från söder. I nästa utbyggnadsetapp omkring 1930 förlängdes båda skeppen mot sydost, åt höger i bild.

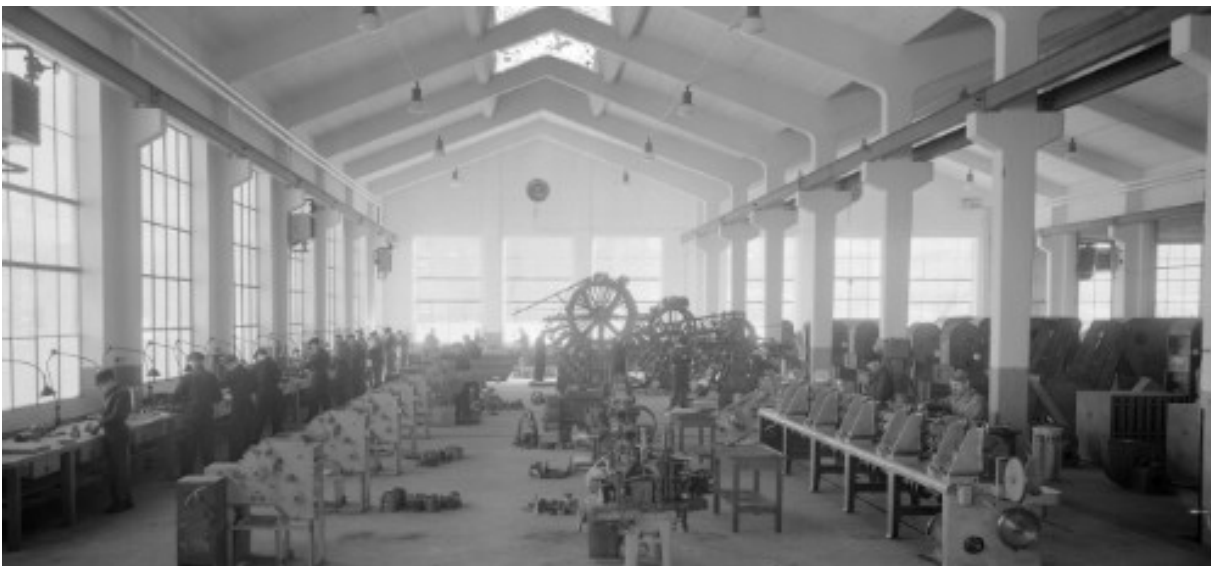
Fotografi mot söder från i en nyuppförd del av Sifvert & Fornanders verkstadshallar 1947. Hallarna byggdes ut i många etapper. Den äldsta delen i nordväst antas vara bevarad från omkring 1860. Sista utbyggnaden gjordes efter byggnadslov 1950. (Kalmar kommuns bildarkiv, GA198).

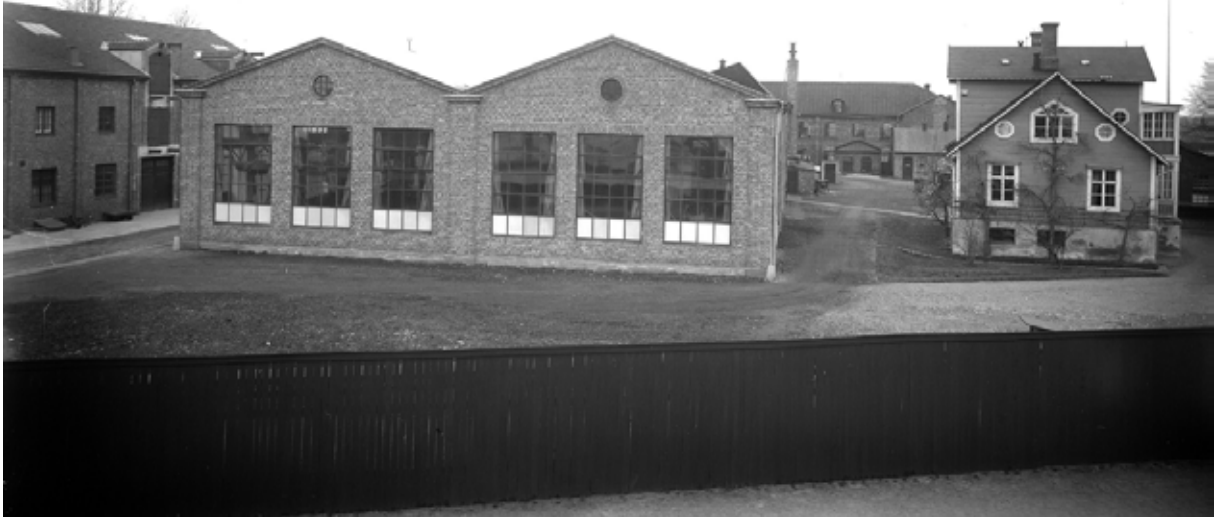
Foto från år 1934. Maskinhallen efter nyligen genomförd förlängning mot sydväst. De två gavlarna finns kvar än idag, men huset har etappvis byggts på med ytterligare fyra gavlar eller "skepp", i samma stil. Det två våningar höga tegelhuset till vänster i bild finns också kvar. Kontorsvillan till höger revs då industribyggnaden breddades med två skepp mot öster 1947 (byggnadslov 1945). Runt tomten fanns ett enkelt träplank. Foto: Kalmar kommun.

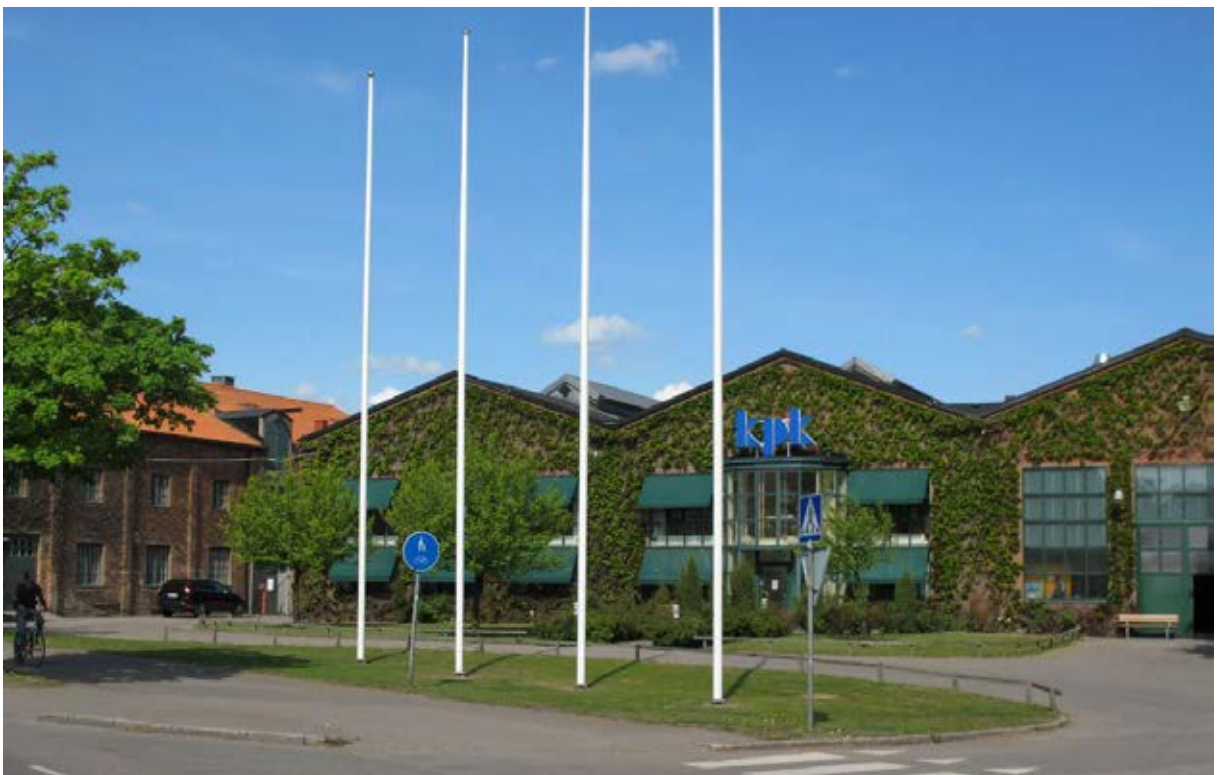
Samma vy idag. Huset som skymtar till vänster i bild byggdes omkring 1920. De två vänstra gavelställda verkstadslängorna tillkom vid en utbyggnad omkring 1930.

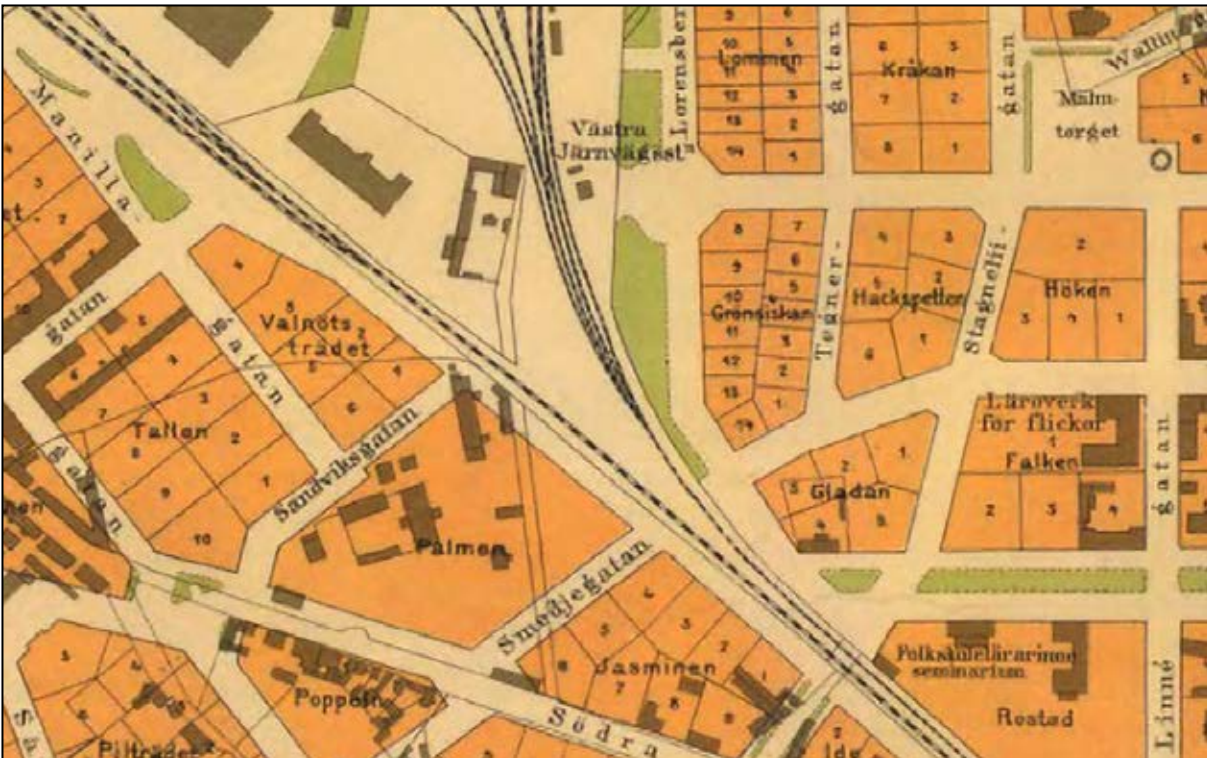
Utsnitt ur 1906 års stadsplan visar både den faktiska situationen vid tiden, men också den planerade utbyggnaden av staden. Sandviksgatan som ritats genom kvarteret Palmen blev t.ex. aldrig byggd. Fredriksbergsgatan mot norr har ritats in som tunna streck. Man resignerade delvis avseende omläggningen av Södra vägen. Den nya vägsträckningen hade visserligen genomförts, men den gamla vägen fick också bli kvar. Fabriksbyggnaderna från de nybyggda Nya Fredriksdahls tändsticksfabrik syns precis norr om järnvägen.

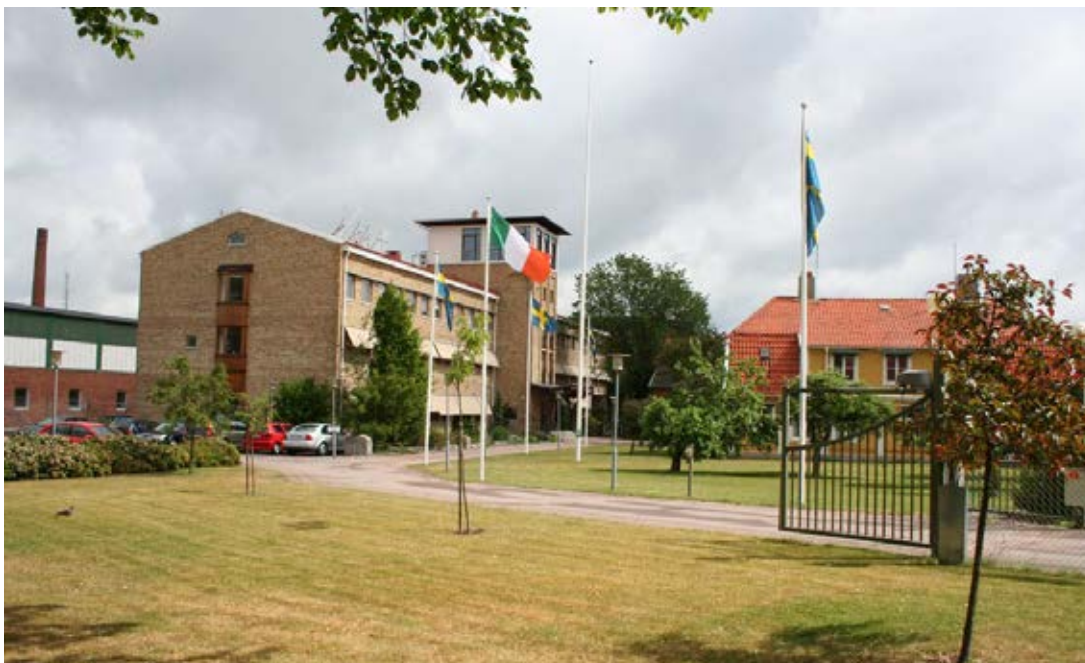
Denna nya infartsväg mot kontorsbyggnaden från Södra vägen tillkom i början av 1970-talet. Infarten kunde anläggas efter att ett fristående äldre bostadshus vid Södra vägens norra sida rivits. Frukträdgården till höger i bild är troligen cirka 100 år gammal. Samma yta användes tidigare som odlingsjord, åker (Bild från år 2011).

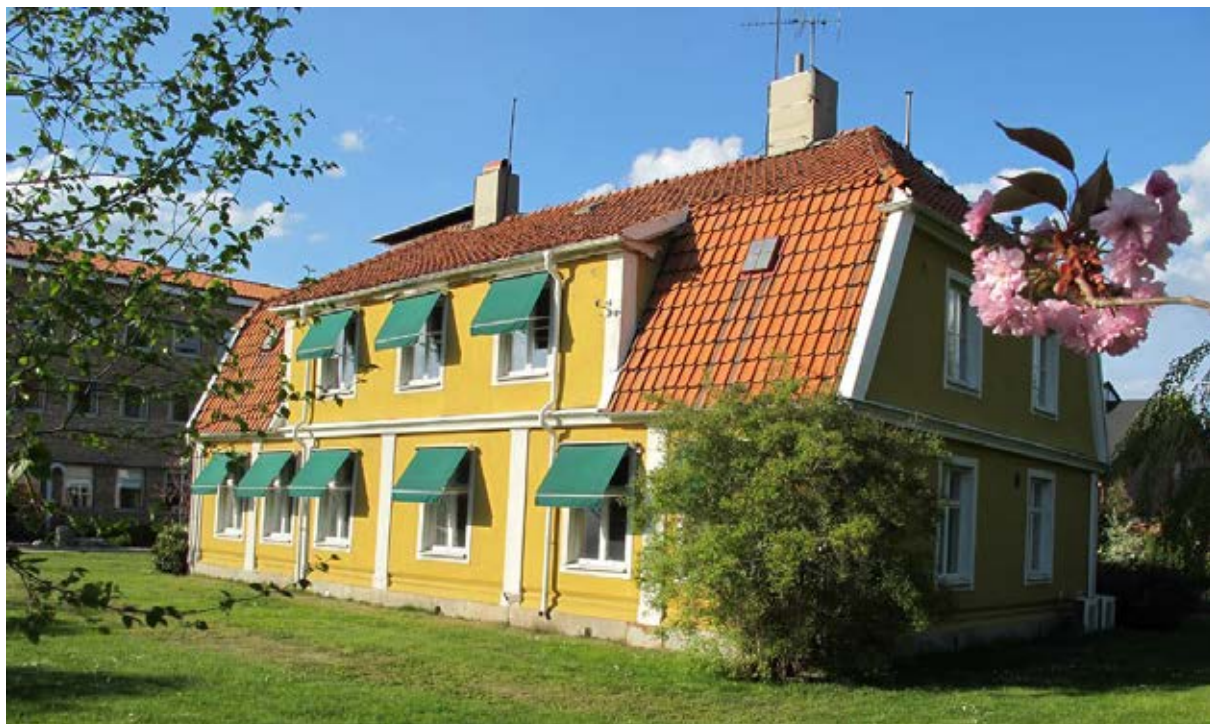
Malmgårdsvillans fasad mot sydväst (Bild från år 2011).

Huset, som är byggt av liggtimmer, har sedan uppförandet genomgått ett antal förändringar av olika omfattning. Spår av kalkbruk på takstolarna tyder på att taket ursprungligen kan ha varit belagt med tegel på öppen läkt. Färgsättningen har ändrats till dagens kraftigare gula kulör. Fönstren är ungefär från 1920-talet. Skorstenarna har klätts in med plåt.

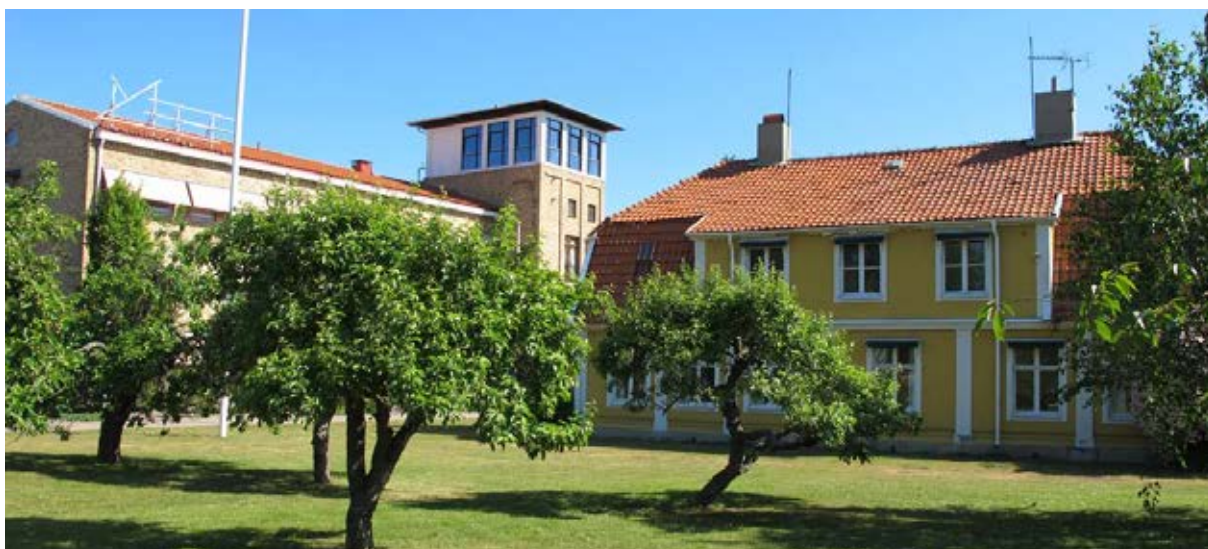
På mangårdsbyggnadens sydvästra sida finns idag en fruktträdgård med ett antal fruktträd. Troligen planterades dessa någon gång under 1900-talets första hälft. Kartor från 1700- och 1800-talet visar att ytan användes som trädgårdsland eller åker. Fruktträdgården har i sig kulturhistoriska värden (Bild från år 2011).

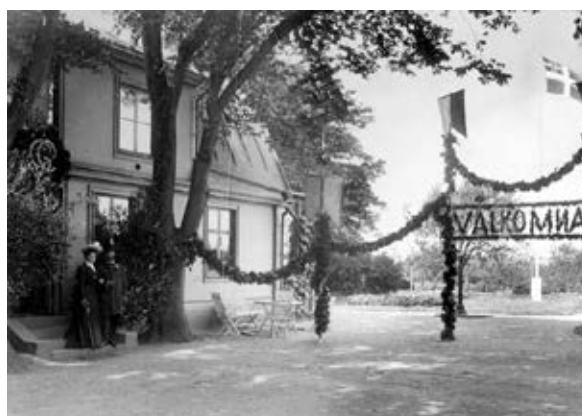
Villan kring år 1900. Frontespisen fanns redan då. Taket var belagt med papp i listtäckning. Redan vid denna tid fanns det stora träd på tomten.

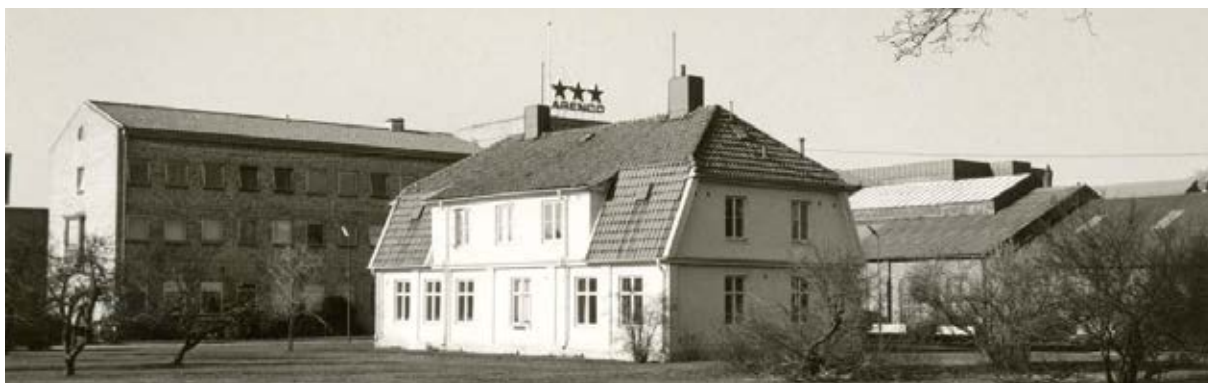
Villan år 1974, innan fasaderna tilläggsisolerades och fick ny revetering. Fasader mot söder. (Foto: Kerstin Pettersson, Kalmar läns museum, bildnr: E6877).

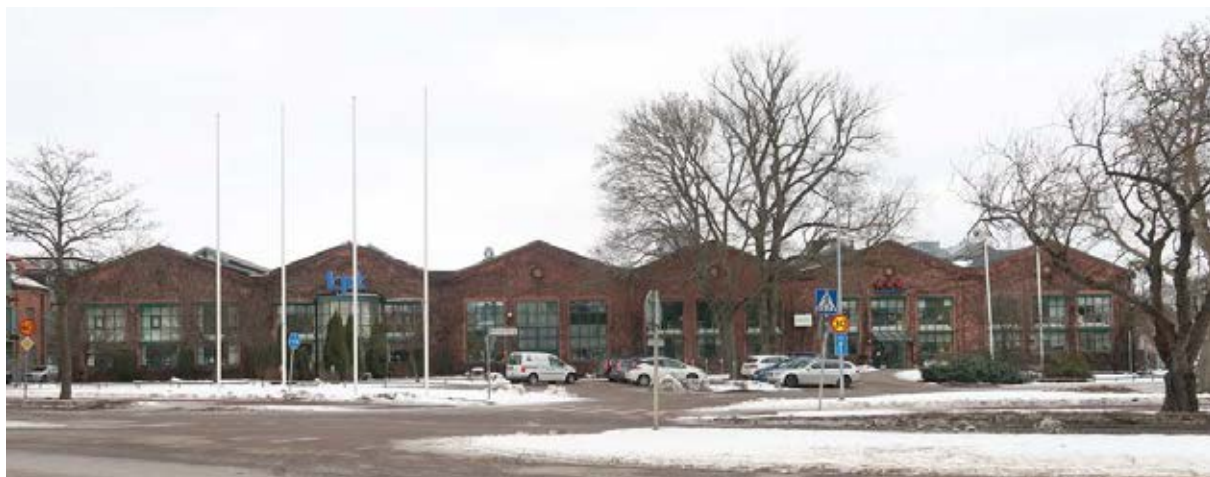
Fasader mot Södra vägen. De sex gavlarna har tillkommit två och två i tre etapper. De båda gavlarna längst åt väster, till vänster i bild, uppfördes omkring 1930. De följande utbyggnaderna gjordes efter byggnadslov 1945 och 1950.

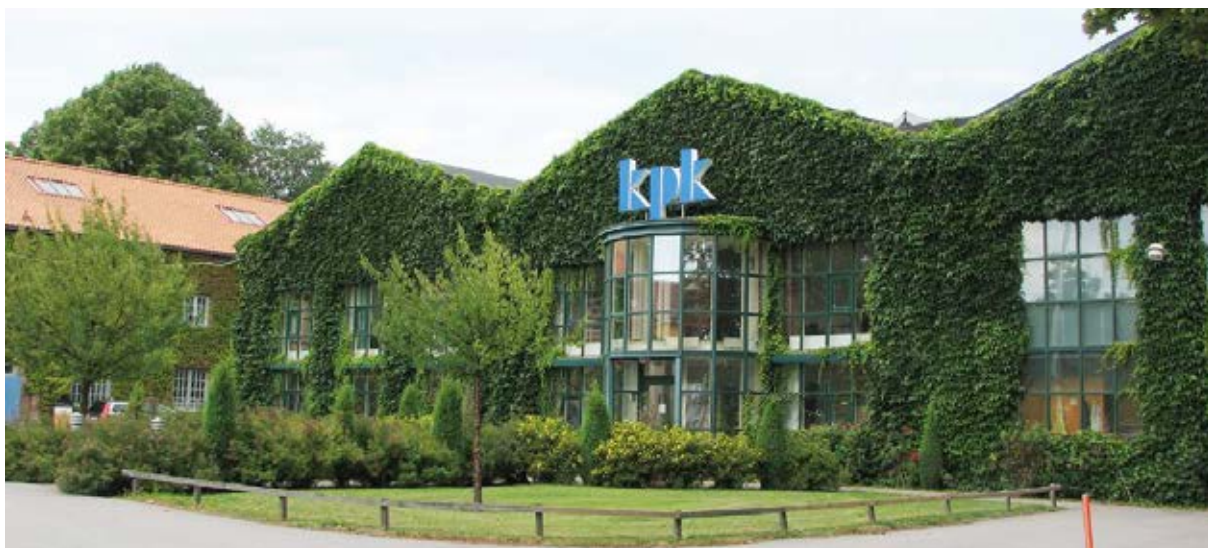
Kontorets glasade entré tillkom under slutet av 1900-talet. Murgrönan på fasaderna utgör ett karaktäristisk inslag i miljön. (Bild från år 2009).

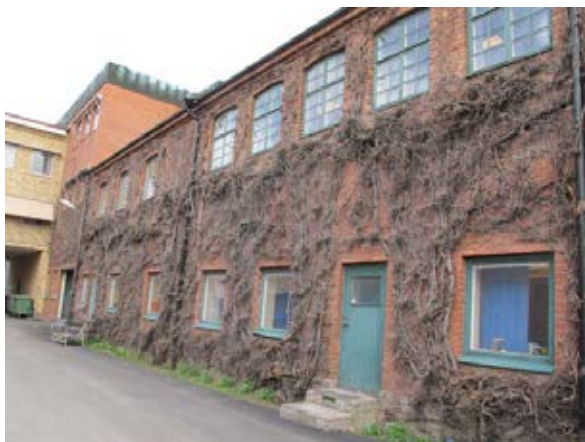
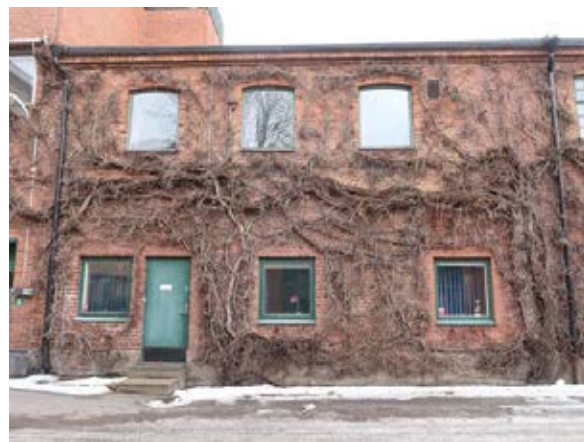
I denna del i av verkstadskomplexet finns områdets äldsta tegelbyggnad bevarad. Samma byggnad syns på 1868 års karta. Den är särskilt intressant eftersom läget var anpassat efter malmgårdens ursprungliga struktur från 1700-talet.

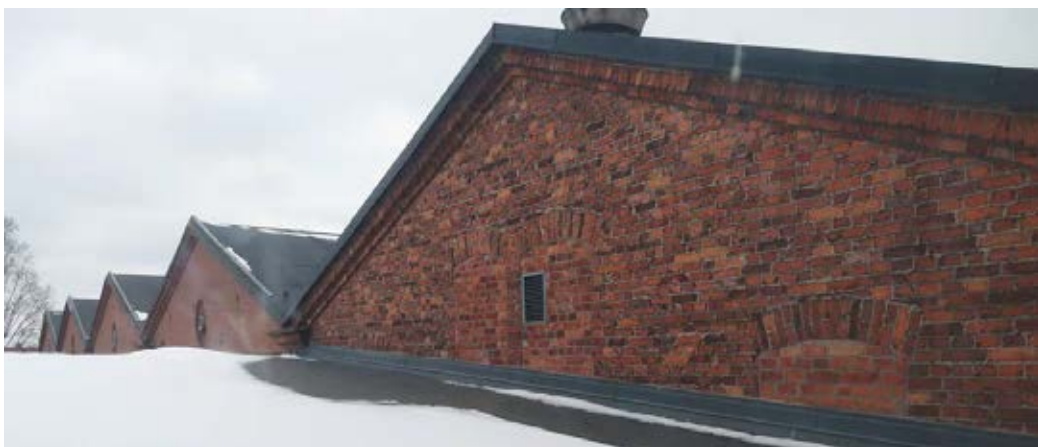
Verkstadshallens gavlar mot nordväst. Gaveln närmast i bild är från 1914. Jämför med fasadritningen på sidan 33.

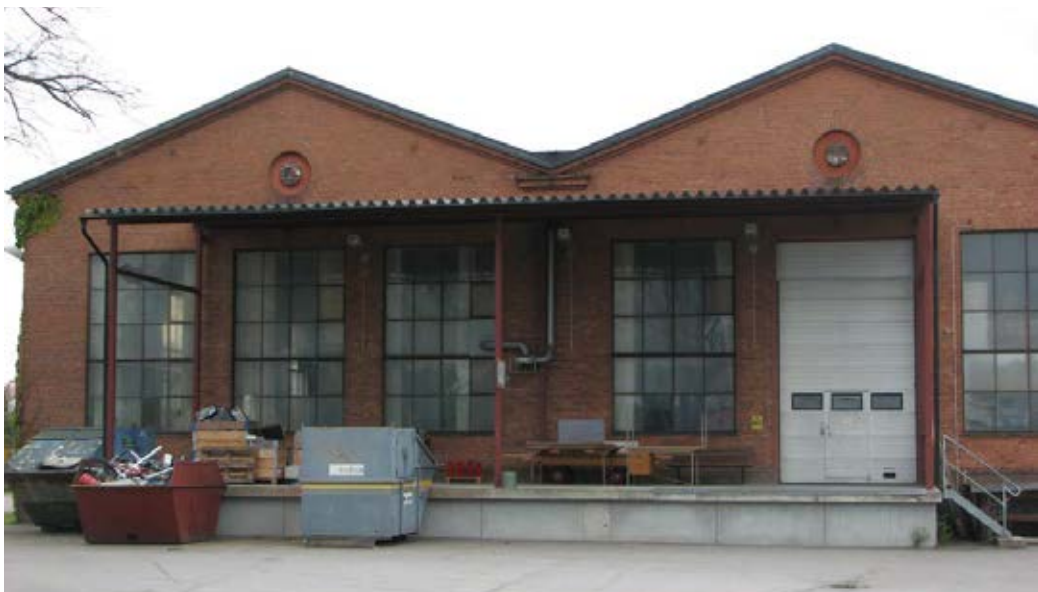
Enkla, smäckra plåttak som signalerar industri får gärna behållas eller användas som förlaga där skyddstak behövs på andra ställen i området. Del av fasad mot nordväst. (Bild från år 2009).
