# Manilla i Kalmar

Kulturhistoriskt kunskapsunderlag

Kvarteret Palmen 6, Kalmar stad och kommun, Kalmar län

Byggnadsantikvarisk rapport maj 2021

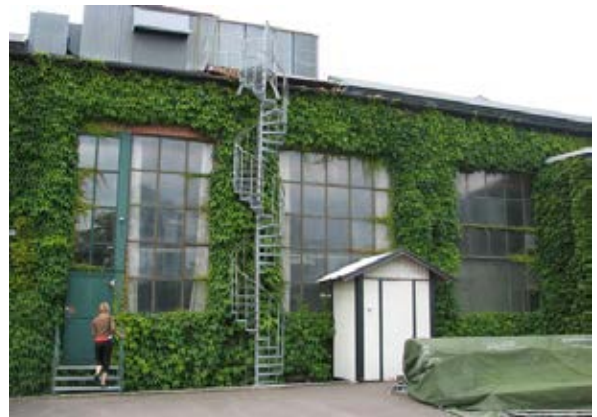
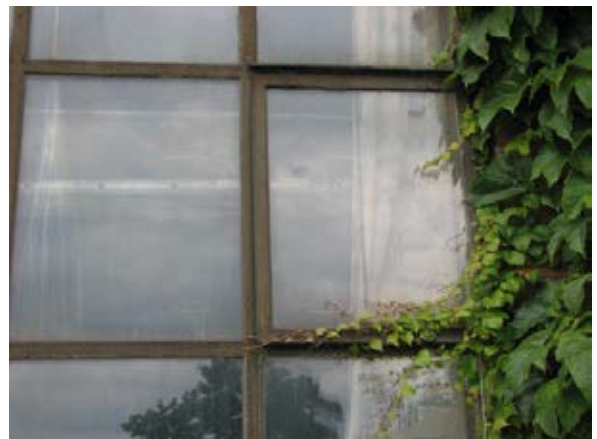
Kvarvarande ursprungliga fönster av stål har tunna- re profiler än senare tillkomna fönster av aluminium. Om det är möjligt med hänsyn till byggnadens framtida användning bör de äldre fönstren bevaras. Det kan också vara möjligt att komplettera kon- struktionen med extra glas invändigt.

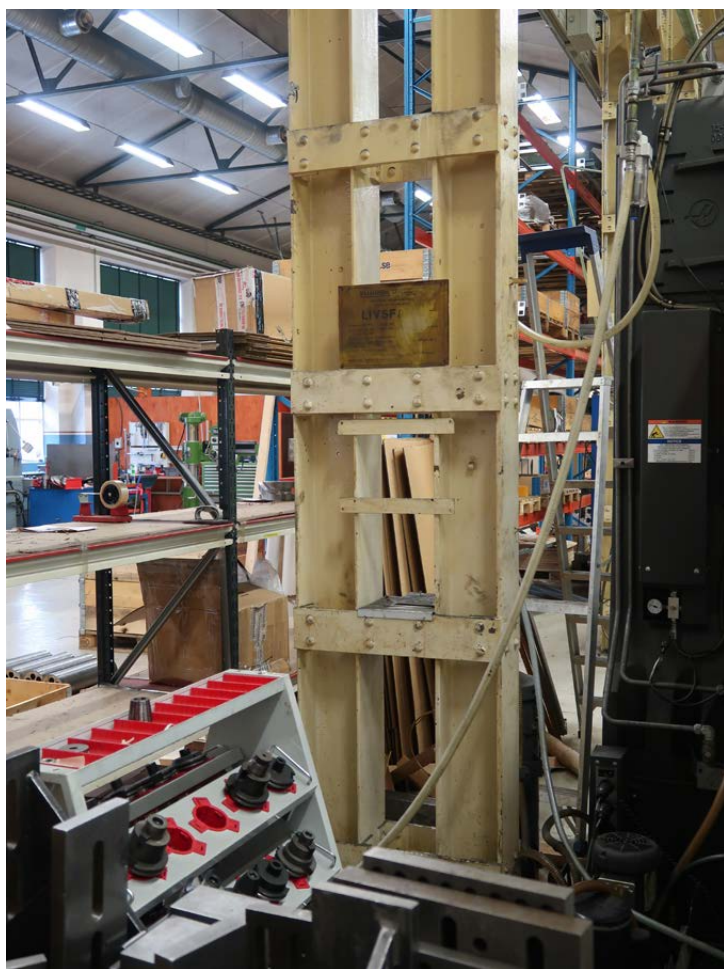
I de byggnadsdelar som uppfördes omkring 1930 är den bärande konstruktionen utförd i stål. De smäckra takstolarna syns i bakgrunden.

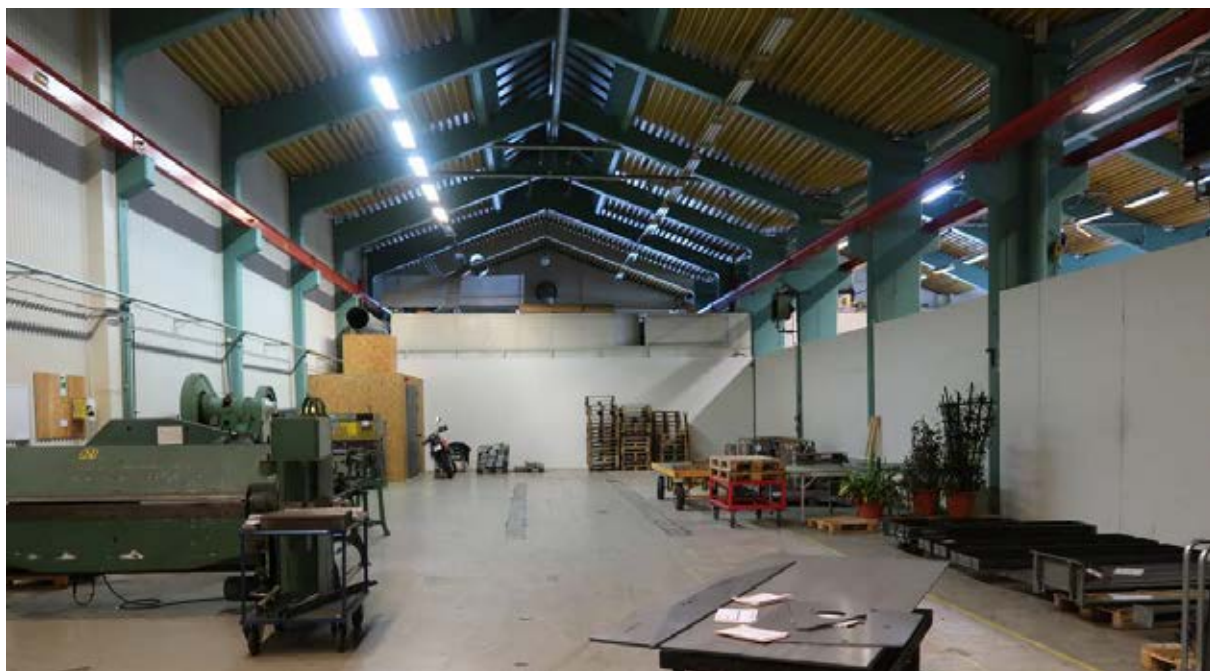
I byggnadsdelarna från 1940- och 50-talet är den bärande konstruktionen utförd av armerad betong. Hallarnas takfönster är idag igensatta.

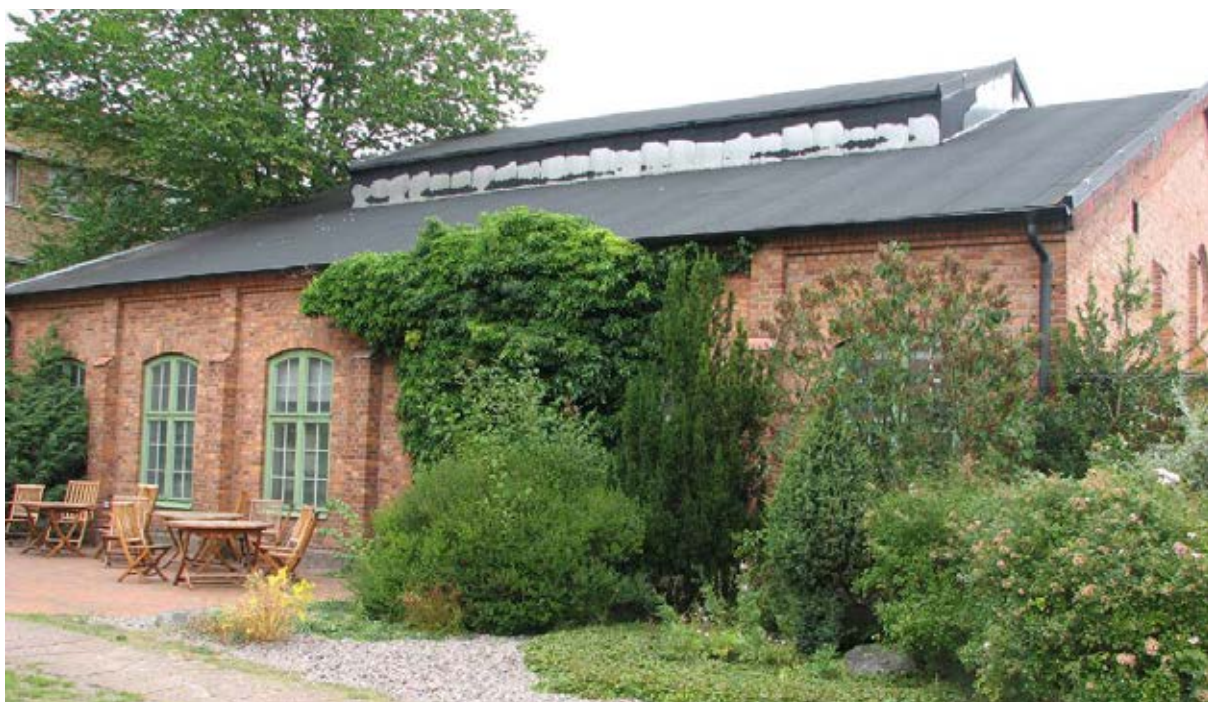
Verkstadshuset, tidigare snickarverkstad, med medvetet anlagd uteplats och planteringar vid byggnadens västra sida (Bild från år 2009).

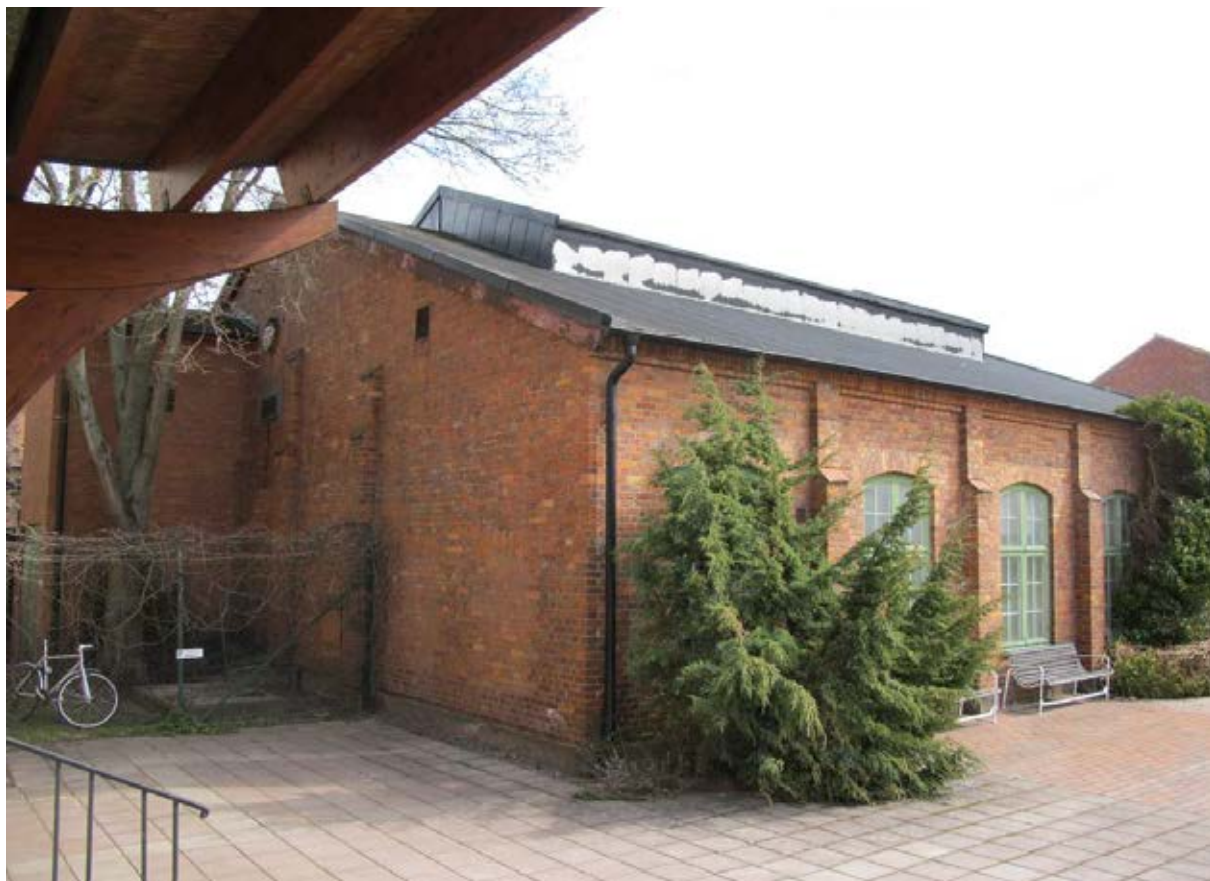
Verkstadsbyggnadens västra sida ingår sedan slutet av 1950-talet som en viktig rumsskapare i utemiljön framför kontorsbyggnaden. Här finns en anlagd utemiljö med markplattor och planteringar (Bild från år 2011).

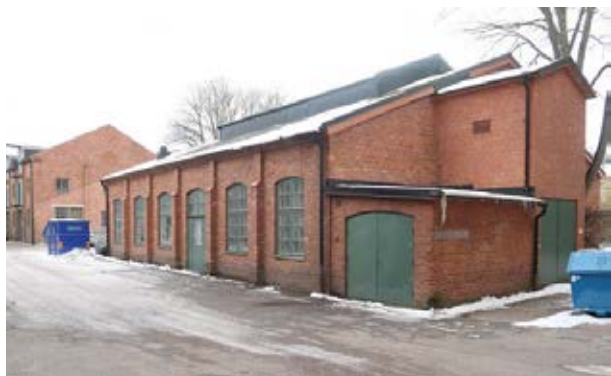
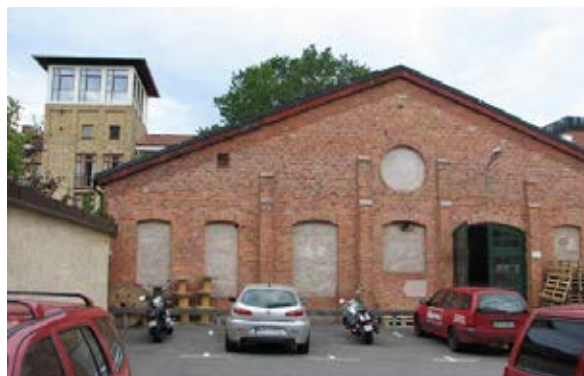
Norra delen av verkstadsbyggnaden skulle kunna tåla viss ombyggnad eller utbyggnad. De igenmurade fönsteröppningarna på gaveln mot sydost får gärna tas upp igen och förses med nya fönster.

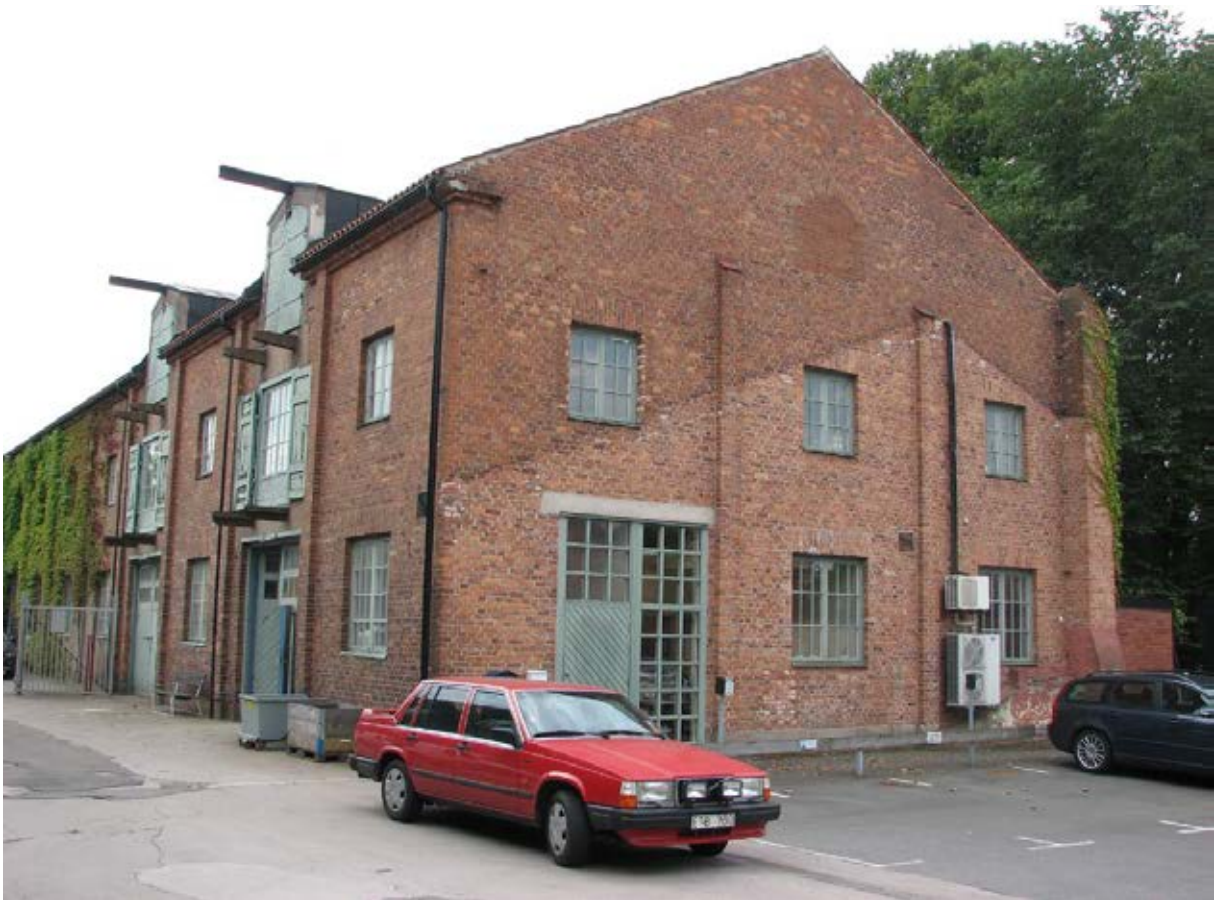
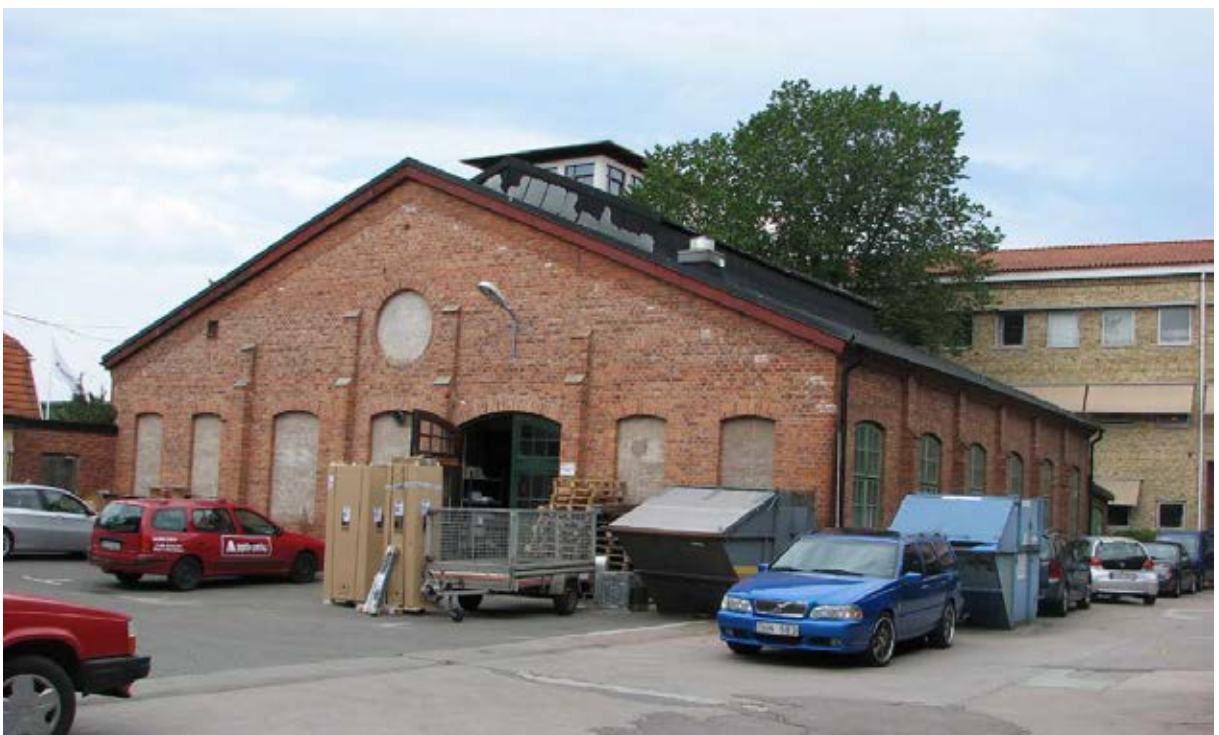
I norra gaveln på hus 30 syns spår av en takkonstruktion sträckt sig över gårdsplanen fram till hus 27. Idag används ytan som parkeringsplats (Bilder från år 2009).

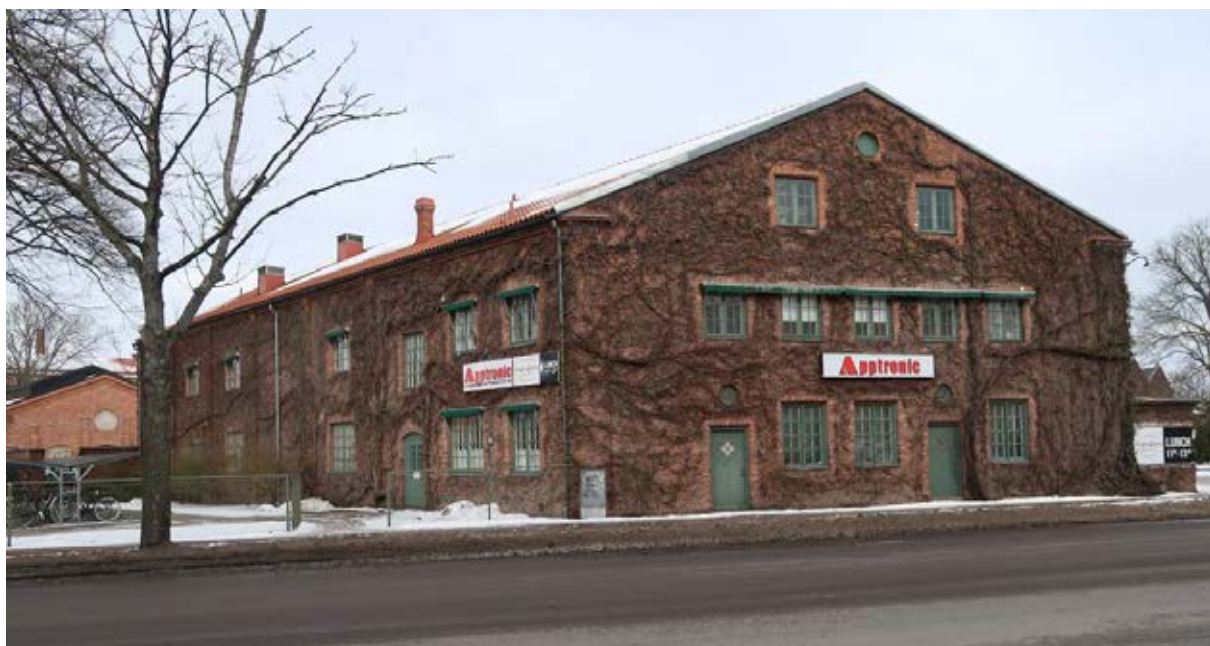
Byggnadens planform är anpassad efter läget intill Södra vägen. Nere till höger syns den lilla vaktkur som tillkom i slutet av 1950-talet. Vid kurens högra sida fanns ett staket.

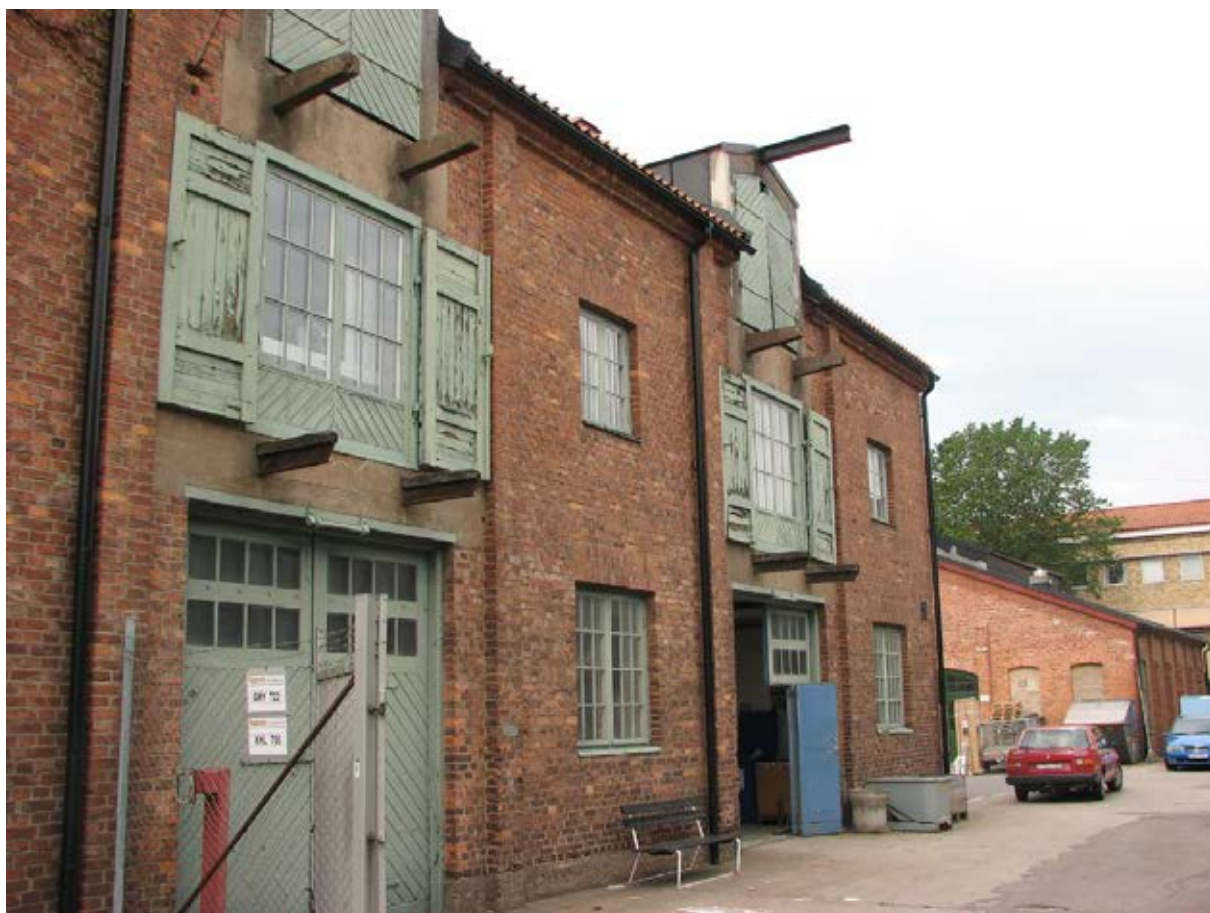
Husets östra långsida vetter in mot en smal lokalgata mellan verkstadshusen. (Bild från år 2009). Hissbommar och luckor in till vinden ger karaktär åt byggnaden.

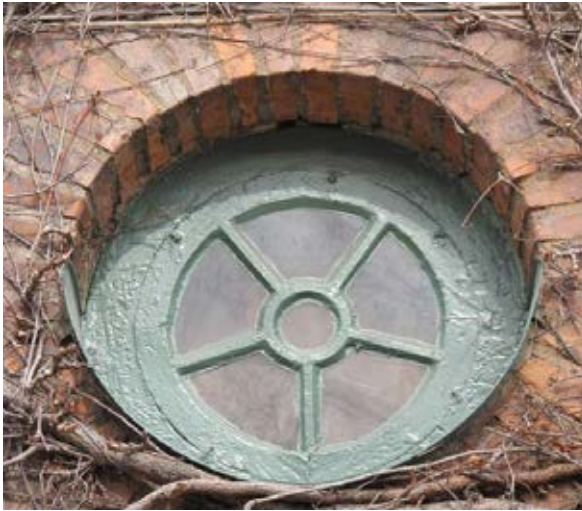
Husets detaljer, som smårutiga fönster, runda fönster och panelklädda dörrar präglas av den stil som var populär omkring 1920.

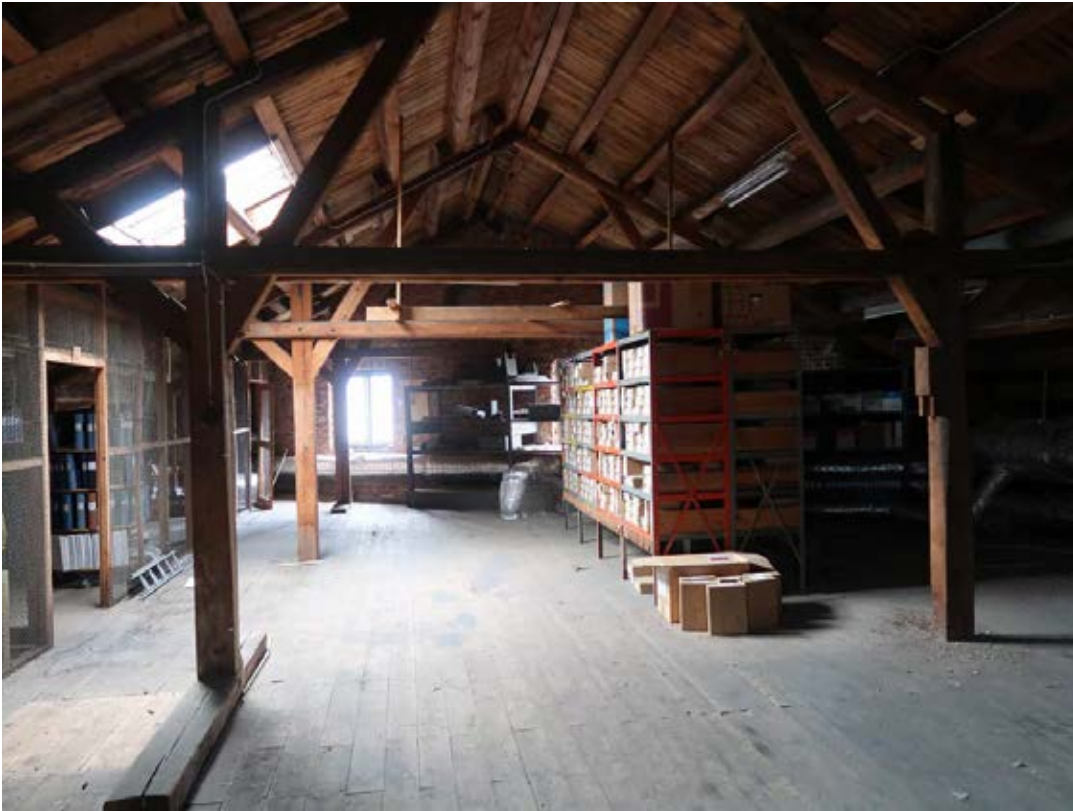
Den oinredda vinden används som arkiv.

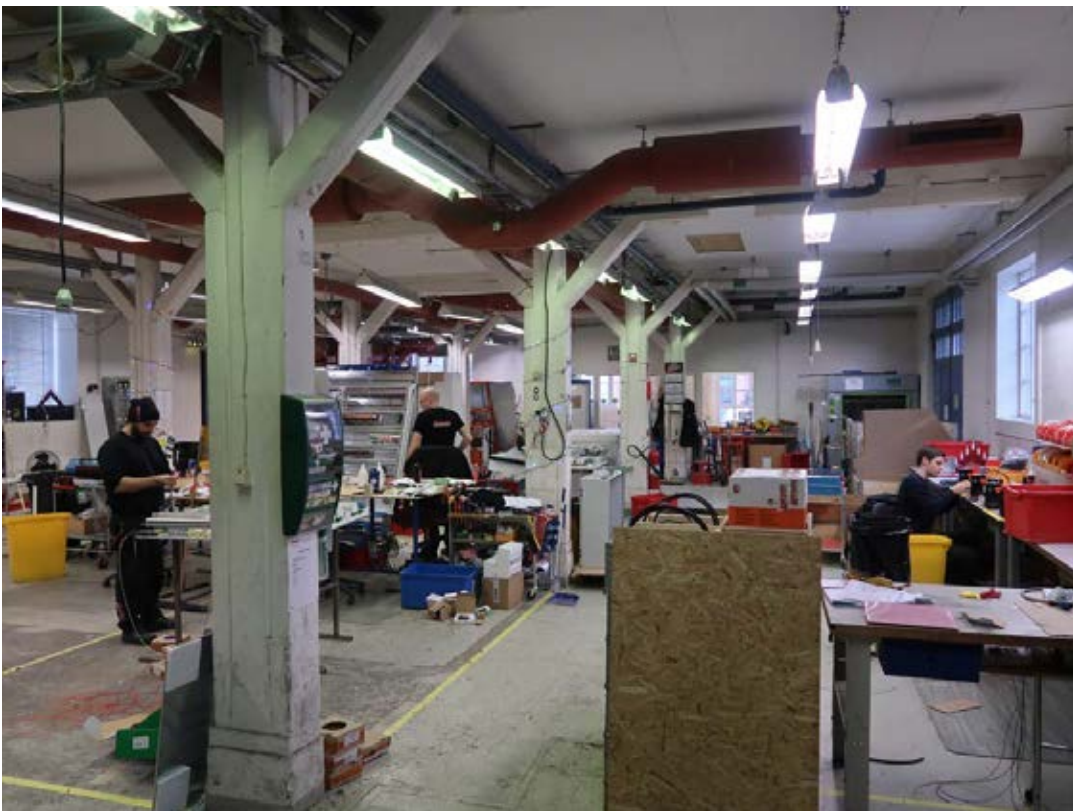
Inne i byggnaden finns en del äldre delar kvar, som t.ex. de bärande stolparna.

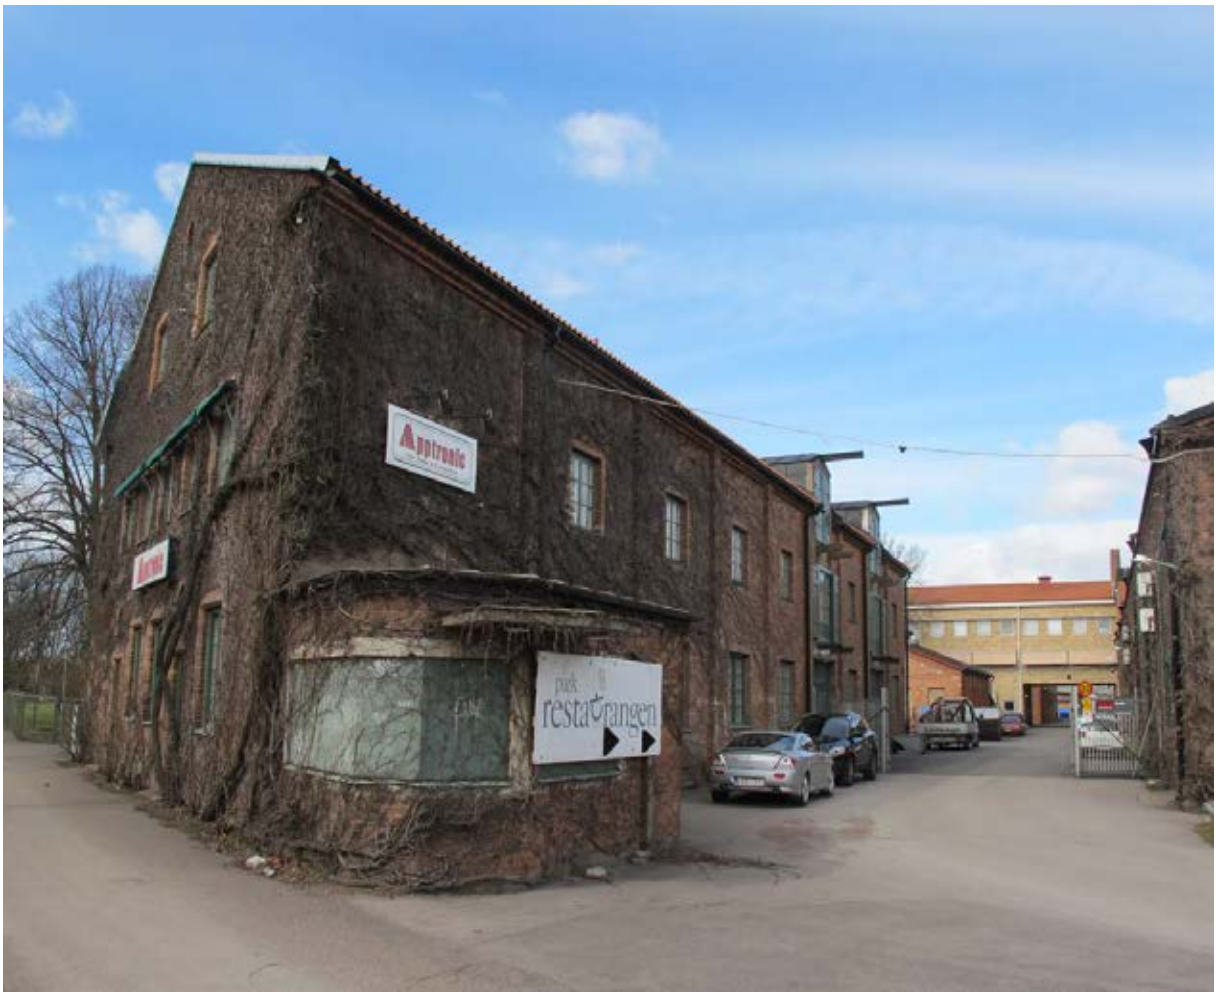
Vaktkur vid Södra vägen. (Bild från år 2011).

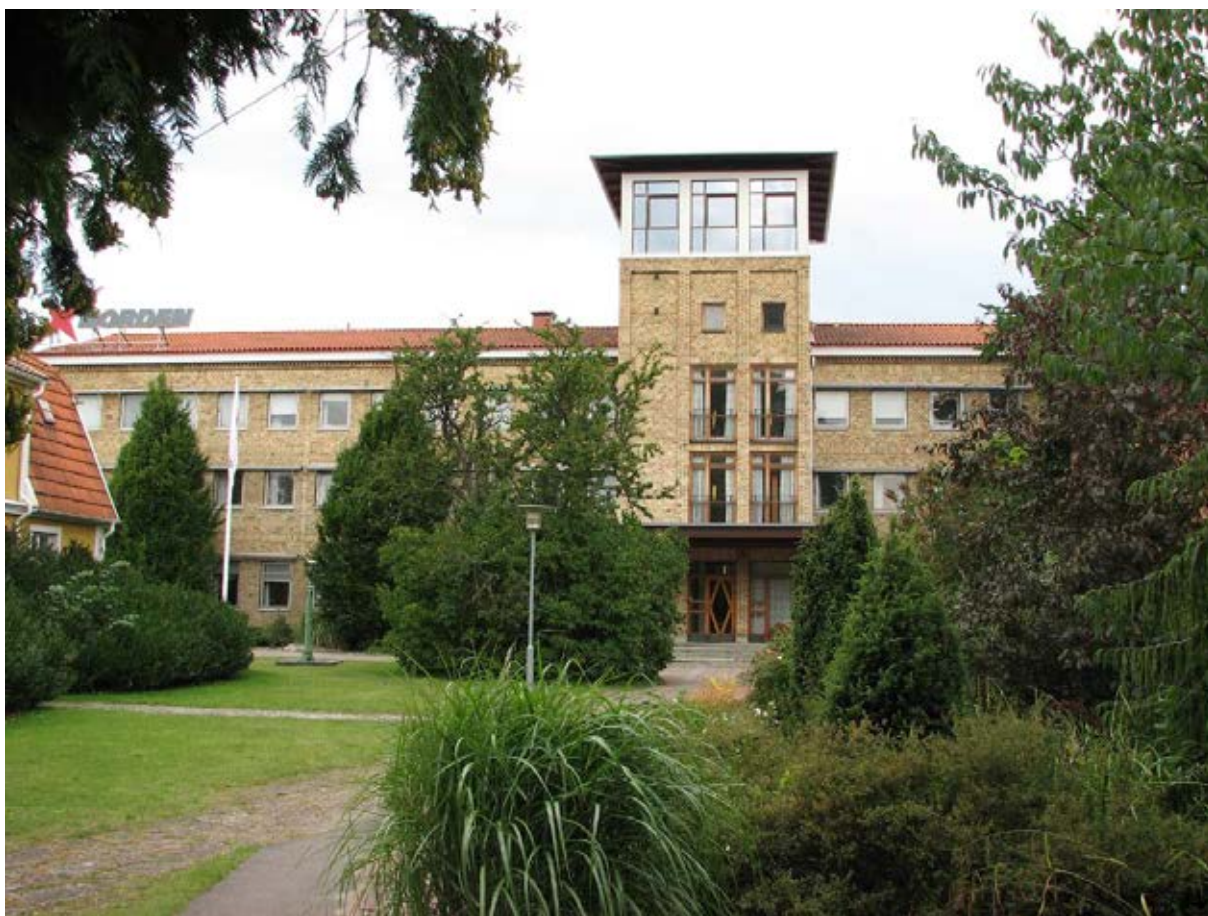
Den välbevarade tidstypiska kontorsbyggnaden från 1957 har många arkitektoniska kvaliteter och hög standard i utförande vad gäller material och detaljer. Huvudfasad mot sydost. Byggnadens placering anpassades så att trapphuset hamnade i fonden av den ursprungliga infarten till gårdsplanen framför villan. Trapphusets översta våning tillkom på 1990-talet. (Bild från år 2009).

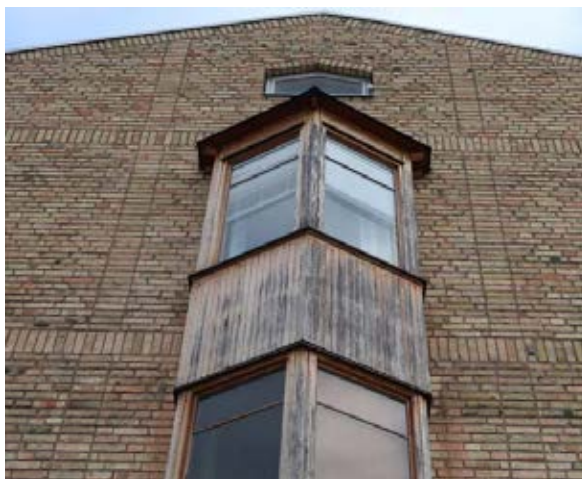
Det tidstypiska träpanelklädda burspråket bör behållas. Lägg också märke till teglets mönster.

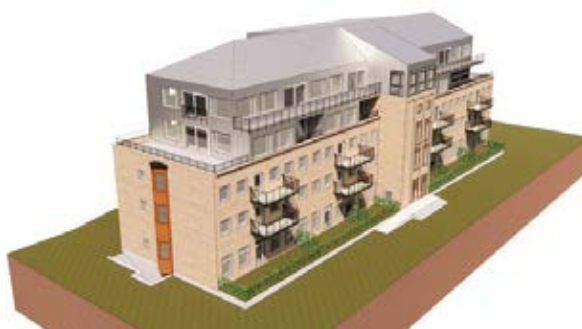
Perspektiv från Tengboms som visar hur byggnaden kan se ut efter om- och påbyggnad.

fönsterbröstningar, vilket är åtgärder som diskuterats. Även påbyggnad av extra våningsplan kan vara möjligt att genomföra. En sådan förändring går att motivera genom att byggandets konstruktör Sture Larsson enligt uppgifter på ritningarna från 1956 redan från början dimensionerade väggar och pelare för en extra våning.

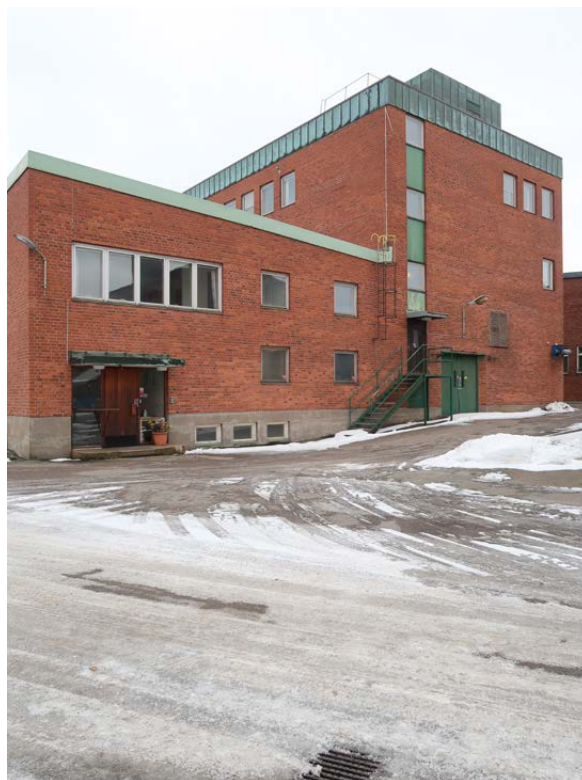
Kontors- och verkstadsbyggnadens fasad mot nordväst.

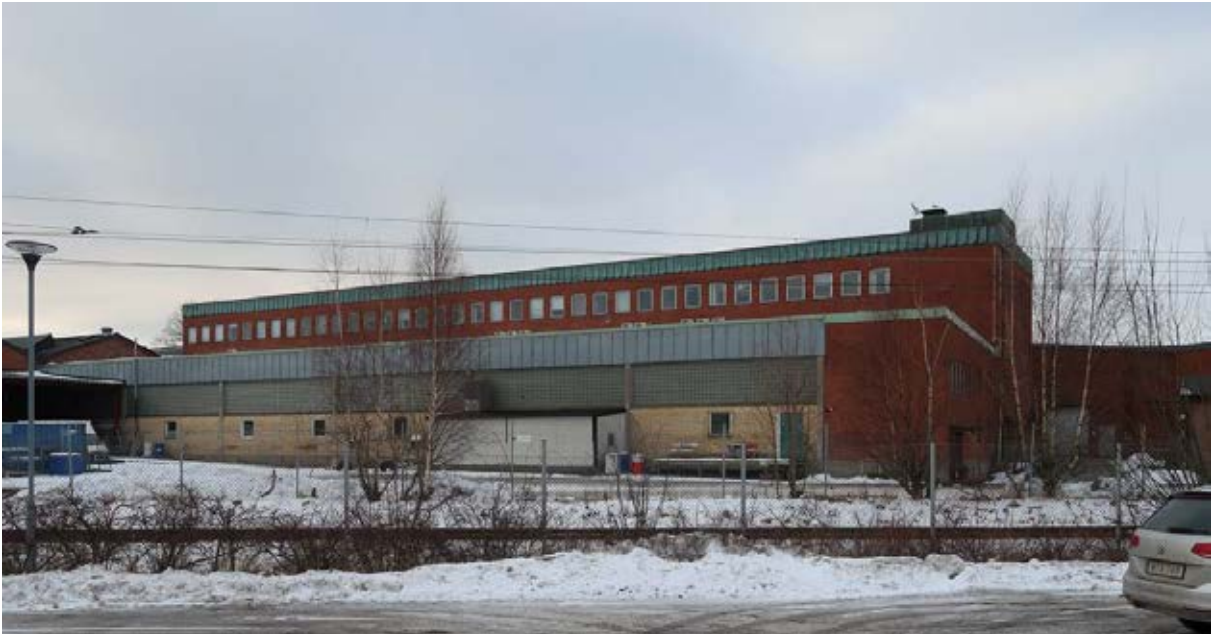
Kontors- och verkstadsbyggnaden fotograferad från nordost, med järnvägen i förgrunden. Den lägre byggnadsvolymens fasad mot nordost är klädd gult tegel. Över tegelväggen löper ett långt band av glasbetong.

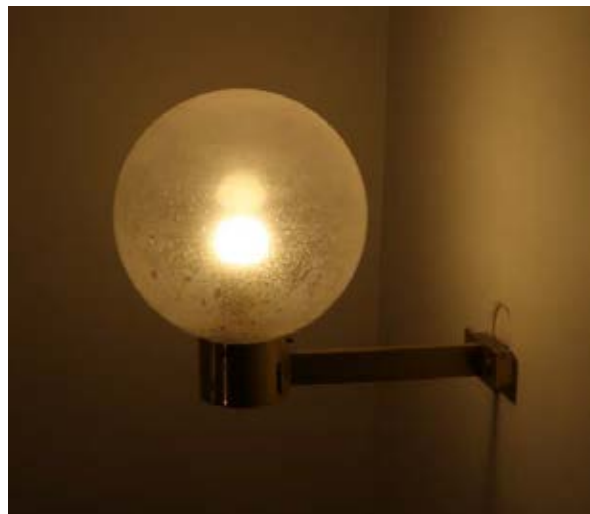
Trapphuset i anslutning till kontorsbyggnaden från 1950-talet har hög kvalitet i material och utförande. Kalkstenstrappor, räcke i järn och trä samt armaturer i glas, kanske från Orrefors glasbruk.

Om huset rivs bör byggnadsmaterial och detaljer som tegelsten, kopparplåt, dörrar, glasblock, trappräcken, armaturer i glas med mera tas om hand för återanvändning.

Inför eventuell rivning av byggnaden bör en studie göras avseende möjligheten att bevara det tidigare nämnda särskilt påkostade trapphuset i anslutning till kontorsbyggnaden från 1950-talet.

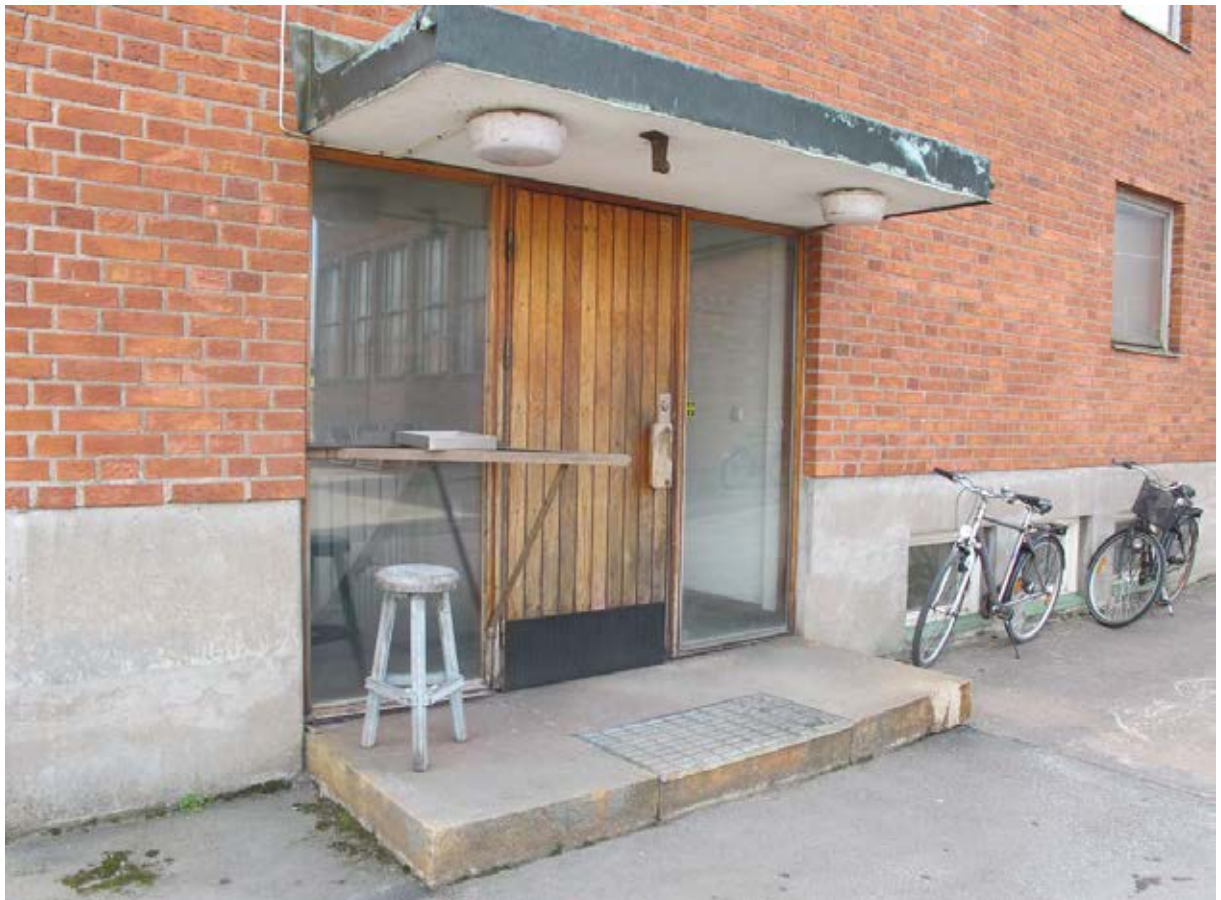
Välbevarad tidstypisk entré mot nordväst. Skärmtaket är klätt med kopparplåt.

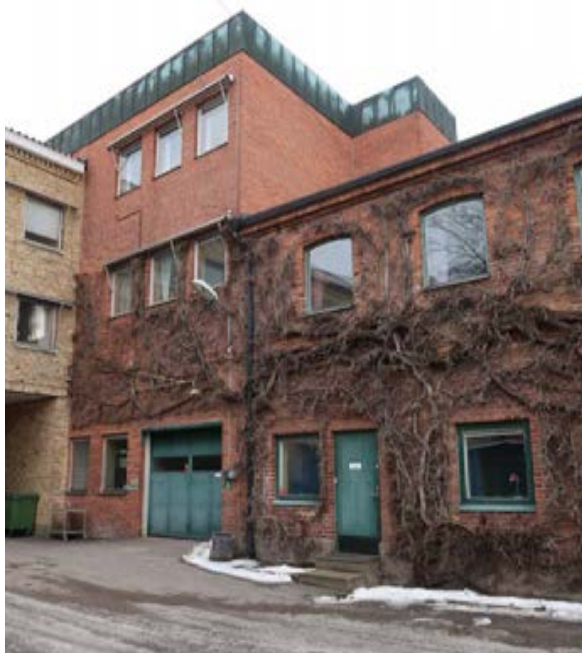
Kontorshuset från 1965 ansluter både mot kontorshuset från 1950-talet och den äldsta verkstadsbyggnaden från mitten av 1800-talet.

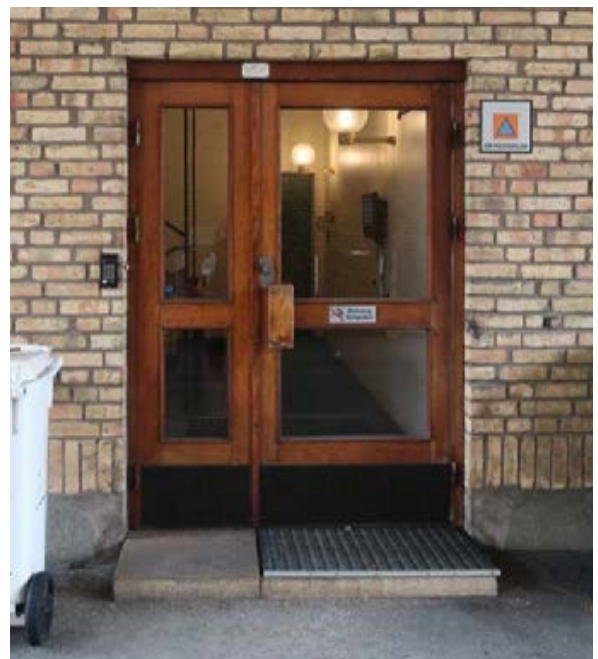
Dörren som leder in till trapphuset.

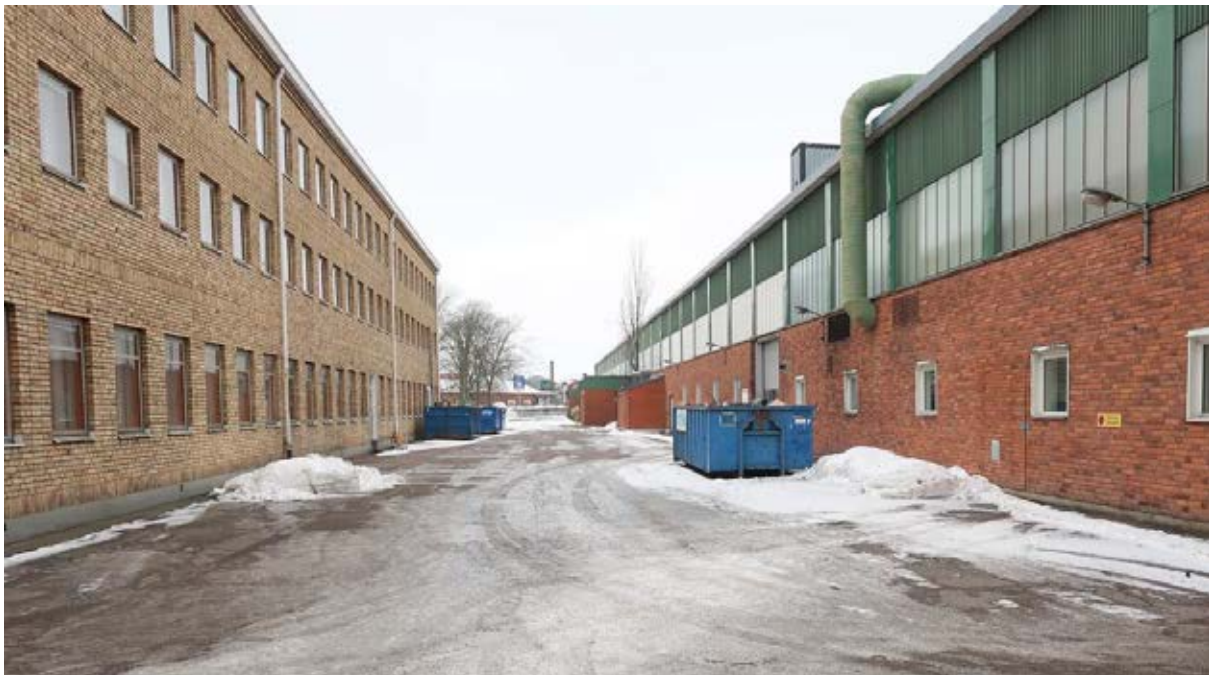
Fotografi mot sydväst taget mellan kontorsbyggnaden från mitten av 1950-talet och verkstadsbyggnaden från tidigt 1960-tal.

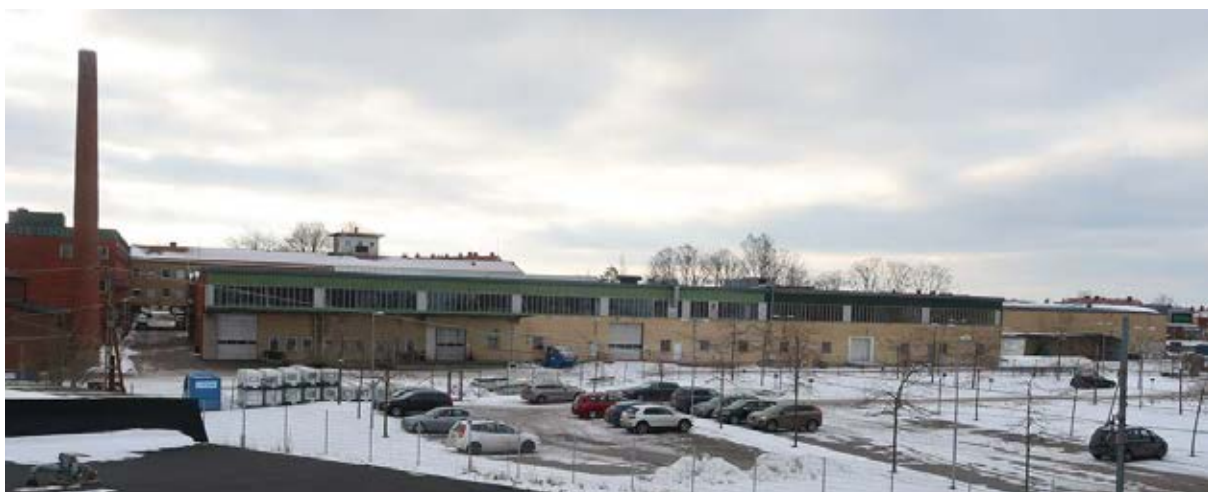
Områdets nyaste verkstadsbyggnad fotograferad från Bragegatan i nordväst. Härifrån syns endast de delar som tillkommit under 1970-talet.

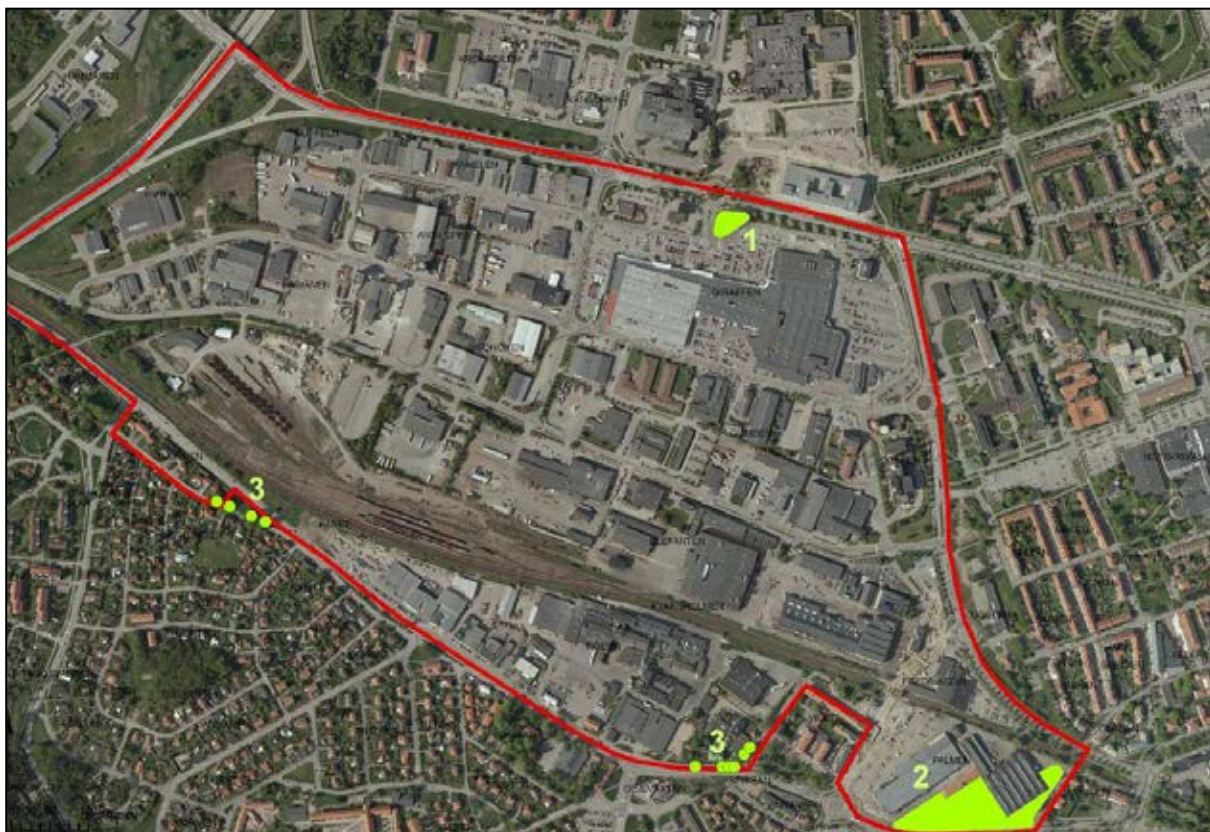
Kartan visar gröna strukturer av kulturhistoriskt värde som finns inom hela Gamla industriområdet (markerat med röd linje). Kartan visar tydligt hur ont det är om bevarade äldre grönstrukturer. Kvarteret Palmen 6, numrerad som nr 2 på denna karta, utgör det enskilt största grönområdet. Illustration ur rapporten Gamla industriområdet – Bebyggelseinventering, Kalmar stad, Kalmar läns museum, 2011.

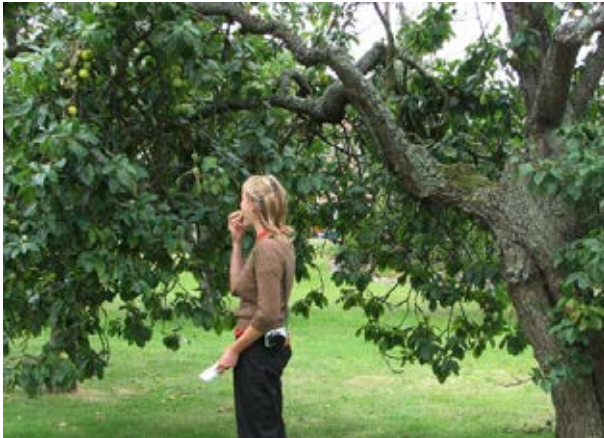
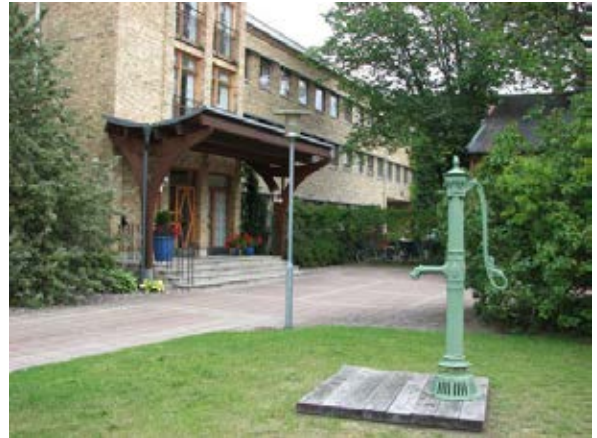
På Manillatomten har det funnits trädgård åtminstone sedan 1700-talets mitt, men troligen längre. Än idag finns flera gamla fruktträd i kvarteret. Denna del av trädgården, väster om villan, antas vara anlagd i början av 1900-talet. Inne på den gamla malmgårdstomten står också en pump som markerar det gamla brunnsläget (Bilder från år 2009).

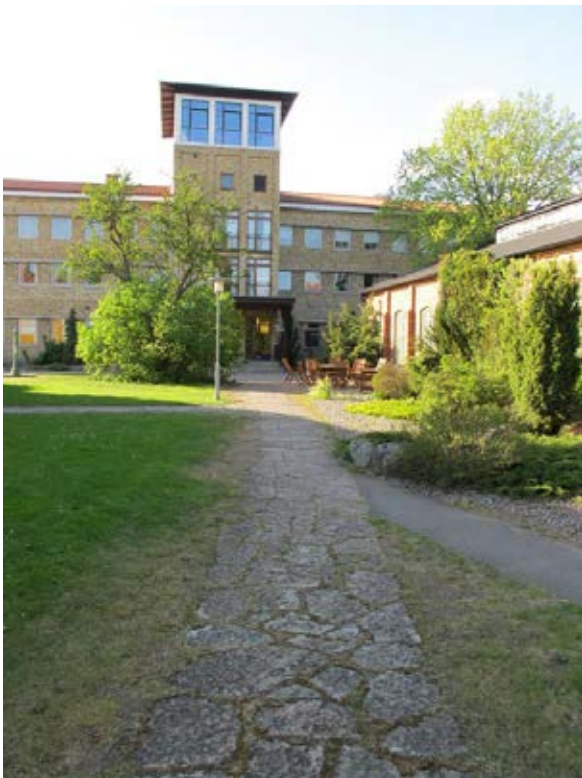
Bilden visar en kalkstensgång som förstärker den struktur som den äldre infartsvägen till malmgården från Södra vägen utgör. Ytan med kalksten hänger även ihop med en medvetet anlagd yttre miljö från andra halvan av 1900-talet. I detta område finns också anlagda planteringar från slutet av 1900-talet. (Bild från år 2011).

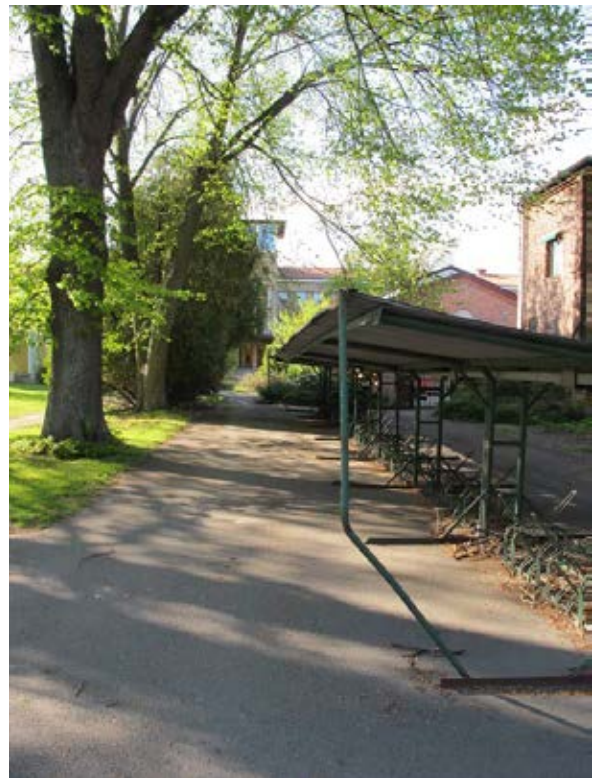
Lindar i en rad markerar den gamla infartsvägen från Södra vägen till den gårdsplan som låg öster om mangårdsbyggnaden (vilken skymtar med sina gula väggar till vänster i bilden), se karta ovan från 1868. Cykelskjulet är en kulturhistoriskt intressant lämning från fabriksepoken och 1900-talet.

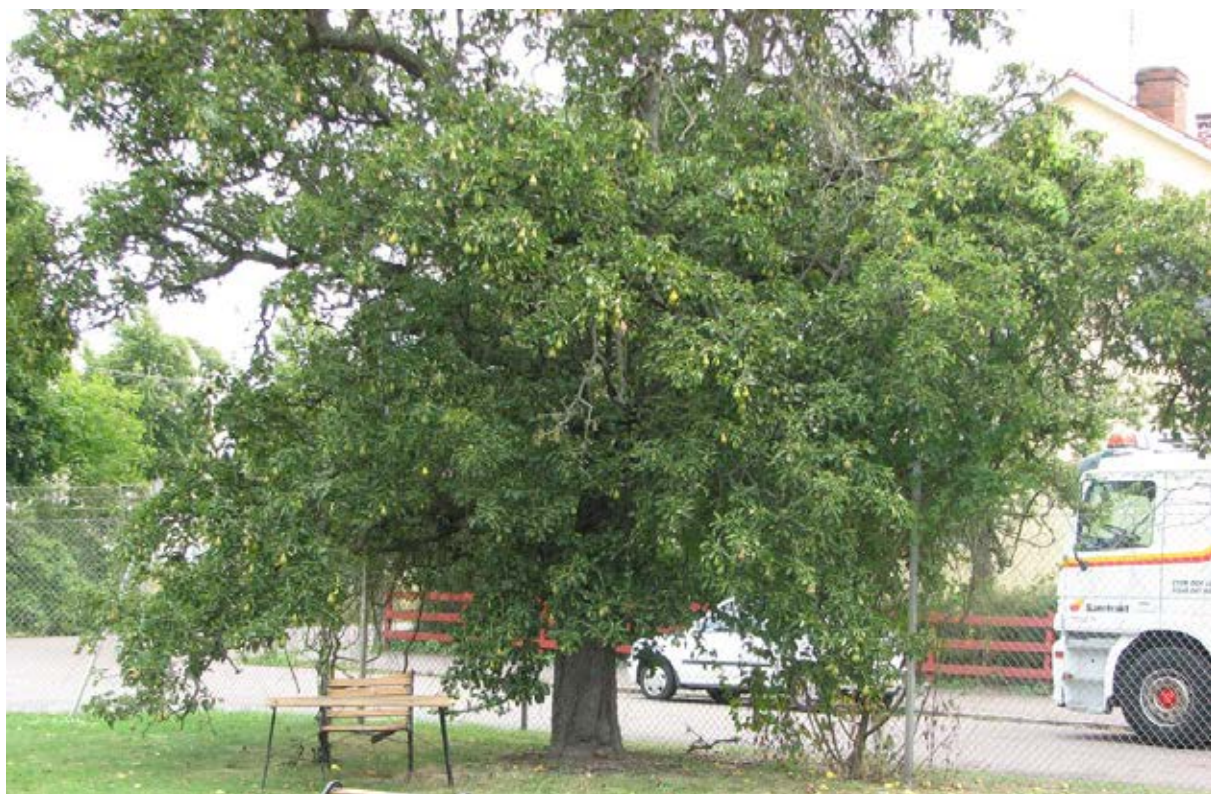
Det gamla päronträdet står på tomtens östra del och är ett av få fysiska spår som finns kvar efter den bebyggelse som funnits utmed den försvunna Fredriksbergsgatan. (Bild från år 2009).
