# Manilla i Kalmar

Kulturhistoriskt kunskapsunderlag

Kvarteret Palmen 6, Kalmar stad och kommun, Kalmar län

Byggnadsantikvarisk rapport maj 2021

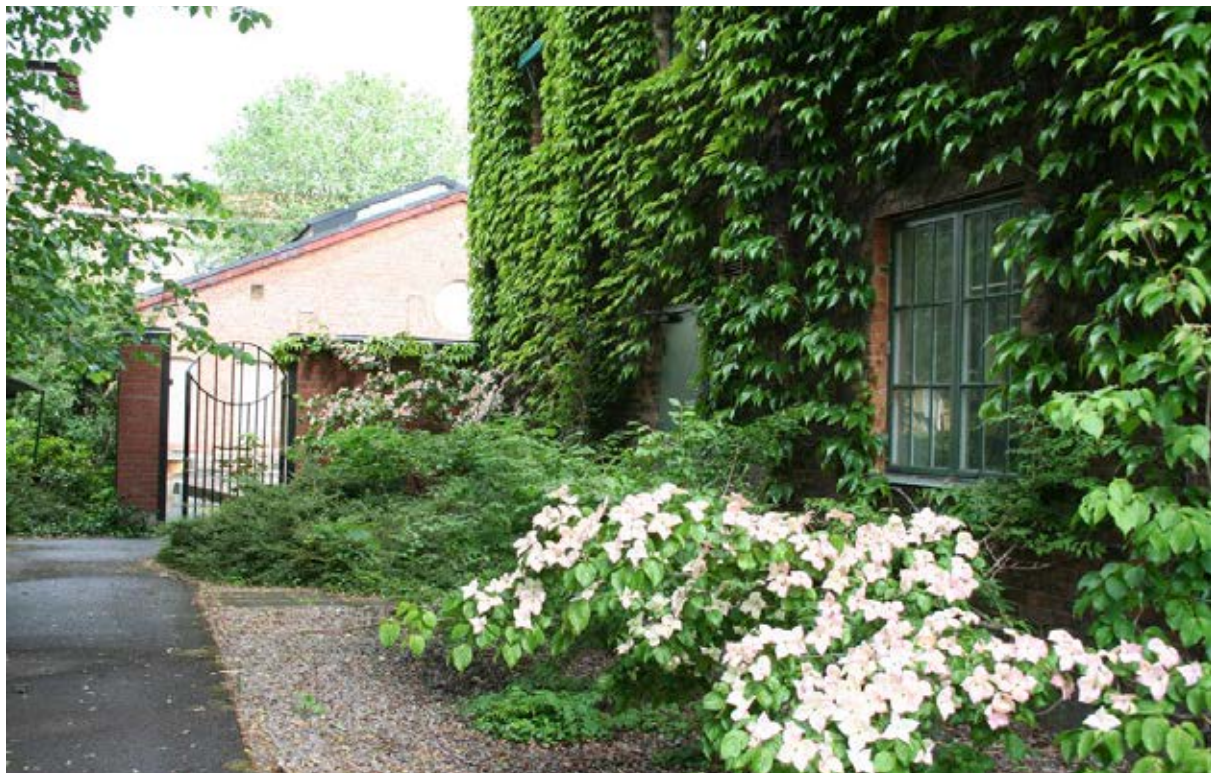
Förutom äldre spår efter fruktträd och strukturer finns i området tydliga anlagda planteringar och grönska från den modernare industriepokens tid, från andra hälften av 1900-talet (Bild från år 2011).
