**Case Study**

# Una scintilla statica generata da vapori esplosivi incendia un'autocisterna

*Riferimento: "Fire and Explosion of Highway Cargo Tanks, Stock Island, Key West, Florida". Hazardous Materials Accident Report. NTSB (1998).*

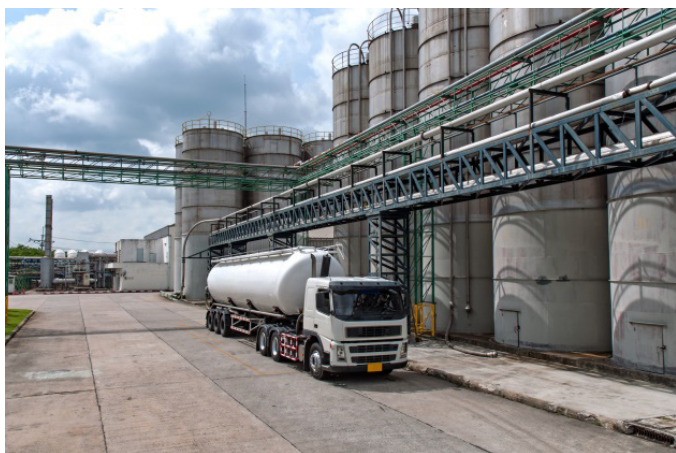
Nel caso dell'incidente in questione, il conducente dell'autocisterna si trovava sulla sommità del veicolo per controllare il contenuto dei compartimenti e prepararsi al trasferimento del materiale, quando dei vapori esplosivi si sono incendiati all'interno del veicolo sul quale era posizionato. L'accensione ha causato un'esplosione che lo ha sbalzato giù dalla sommità del camion. L'incendio e la successiva serie di esplosioni hanno causato lesioni al conducente e distrutto l'autocisterna e dei veicoli che si trovavano nelle vicinanze. La stima del conseguente danno è stata di \$185.000, mentre il conducente ha riportato ustioni di secondo e terzo grado alle mani, alle braccia e alle gambe, oltre alla frattura del ginocchio sinistro, il che lo ha costretto a un ricovero di tre mesi.

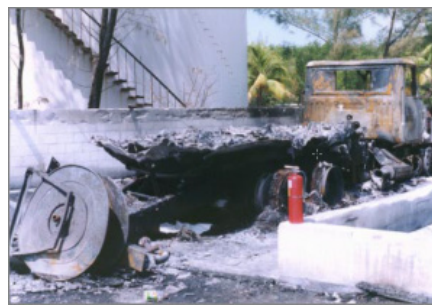
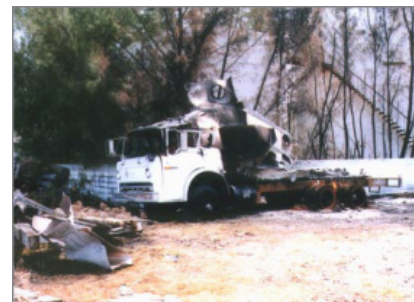
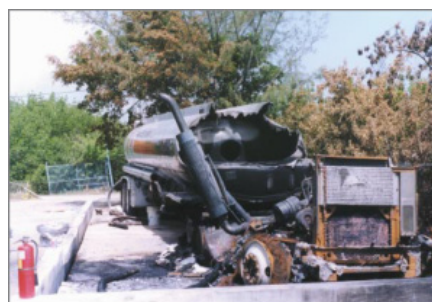
*Fig. 2 – Dall'alto al basso, Veicolo 1, 2 e 3. Il National Safety Transportation Board (NTSB) ha concluso che il danneggiamento e l'incendio degli altri due veicoli era dovuto all'esposizione al calore generato dall'incendio del Veicolo 1. I veicoli contenevano in totale circa 9.200 galloni di combustibile, i quali avrebbero alimentato il rogo.*

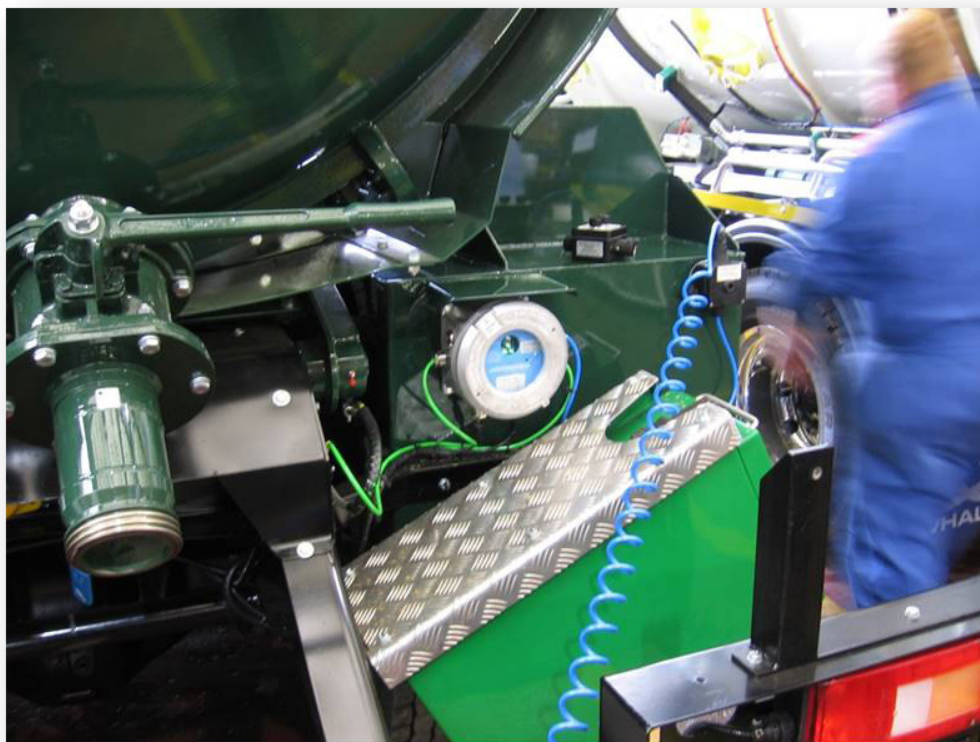
*Fig. 3 – Quando il sistema di messa a terra Earth-Rite MGV verifica che il camion è correttamente messo a terra, tre LED verdi ad alta intensità lampeggiano per indicare che il veicolo ha stabilito un collegamento a terra statico-dissipativo*

Il sistema Earth-Rite MGV è dotato di un'interfaccia utente di facile uso che indica quando le operazioni di trasferimento possono essere avviate in modo sicuro. L'operatore riceve un'indicazione visiva (attraverso il lampeggiare di spie luminose a LED verdi) e mettere a terra il veicolo non potrebbe essere più semplice. Il sistema di messa a terra può essere collegato tramite pinza di messa a terra sia a oggetti metallici interrati sia a barre, anch'esse interrate.

Quando l'operatore collega la pinza a un oggetto metallico interrato, il sistema verificherà se la resistenza verso la terra effettiva attraverso l'oggetto metallico è sufficientemente bassa da dissipare le cariche statiche che potrebbero accumularsi sul sistema di trasferimento del camion. Questa funzione è detta "Verifica della messa a terra statica".

Una volta confermato che la resistenza verso la terra effettiva corrisponda ai requisiti previsti, il sistema Earth-Rite MGV passa a monitorare costantemente la resistenza del collegamento dal camion al punto di messa a terra verificato per l'intera durata del processo di trasferimento; ciò è chiamato "Monitoraggio continuo del circuito di terra". La resistenza del collegamento va mantenuta a 10 ohm o su un valore inferiore per tutta la durata del processo di trasferimento del prodotto.

**Sia la verifica della messa a terra statica che il monitoraggio continuo del circuito di terra devono dare risultati positivi affinché gli indicatori di stato della messa a terra passino dal colore rosso al verde.**
