OTA-Update

BYD | AUSTRIA

DOLPHIN SURF (2026)

OTA-Update – Version **V2.3.0** | Europa

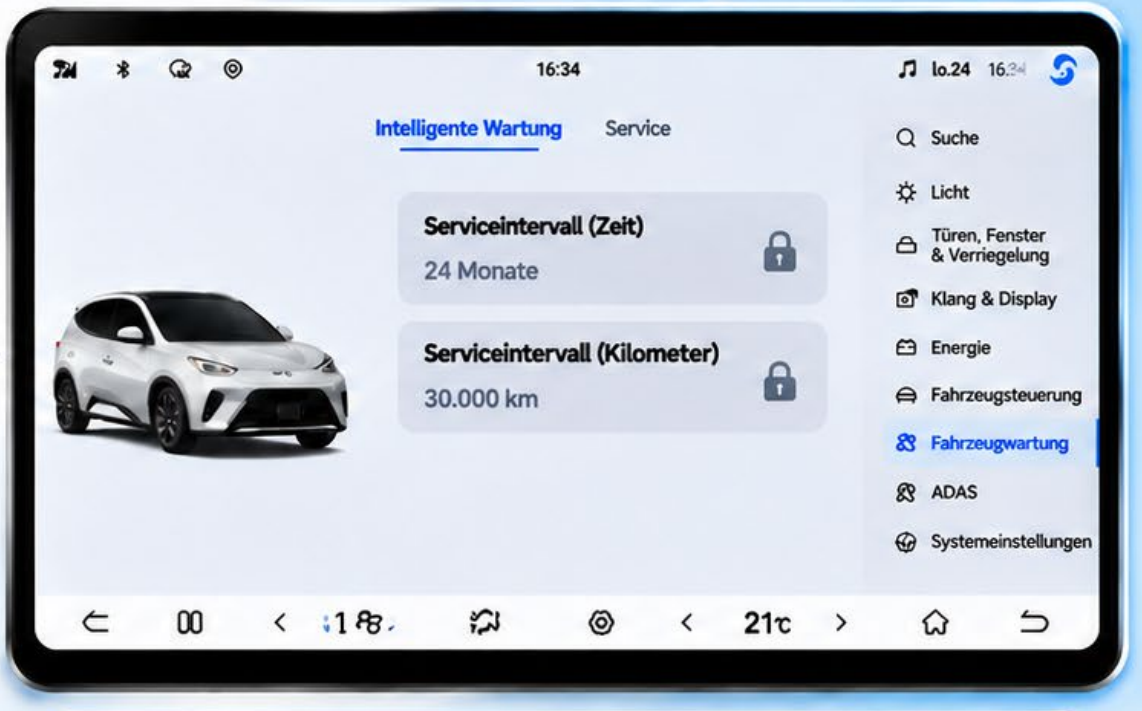
1. Wartungsintervall und Kilometerstände optimiert

Die Wartungsintervalle (Zeit und Kilometer) werden nun vom System vorgegeben und können nicht mehr manuell vom Nutzer angepasst werden.

Bisher: Manuell einstellbar

Neu: Vom System vorgegeben (nicht veränderbar)
