RAPPORT JOURNALIER - 05/08/2026

Villa Lumia - 2026 - Rapport journalier
Alexander Leonhardt
61 rue Jean Guéhenno
35700 Rennes

Rénovation d'une villa de standing dans le centre de Rennes

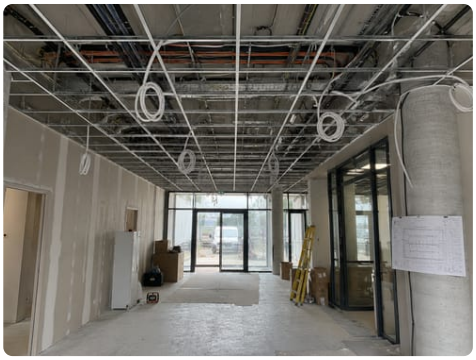
1.3

Tirage des câbles électriques effectué dans les faux plafonds du hall d'entrée. Les attentes pour les luminaires ont été repérées.

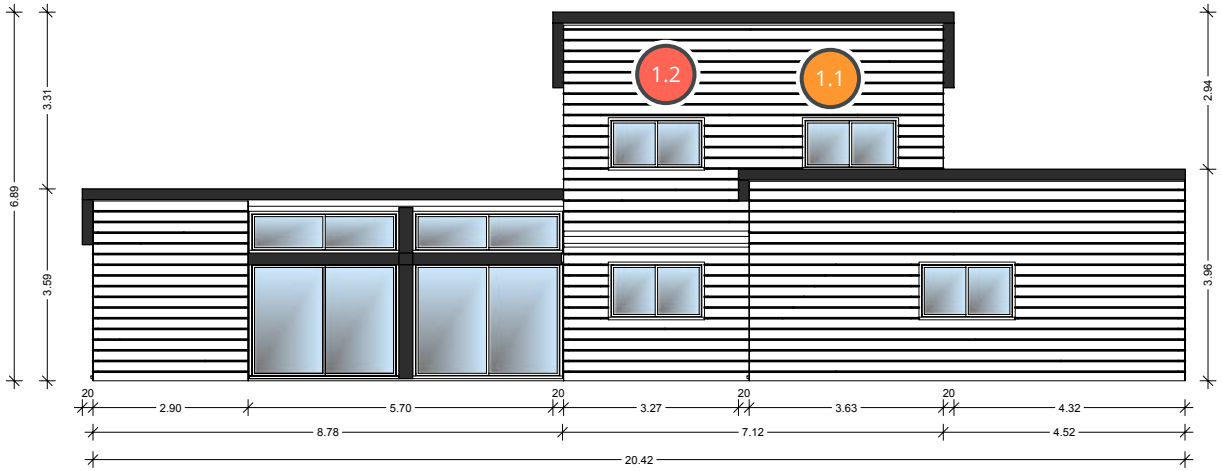
À réaliser avant le 07/08/2026, créée le 05/08/2026 1.2

La pose du carrelage mural n'a pas commencé dans les sanitaires de l'étage, le calepinage définitif restant à valider par la maîtrise d'œuvre.
Impact : Intervention du carreleur reportée et risque de décalage des équipements sanitaires.
