# Asbestinventarisatetest

Reistraat 10, 3620 Lanaken

Attestnummer : 20250213-000406.000

Uitgegeven op : 13.02.2025

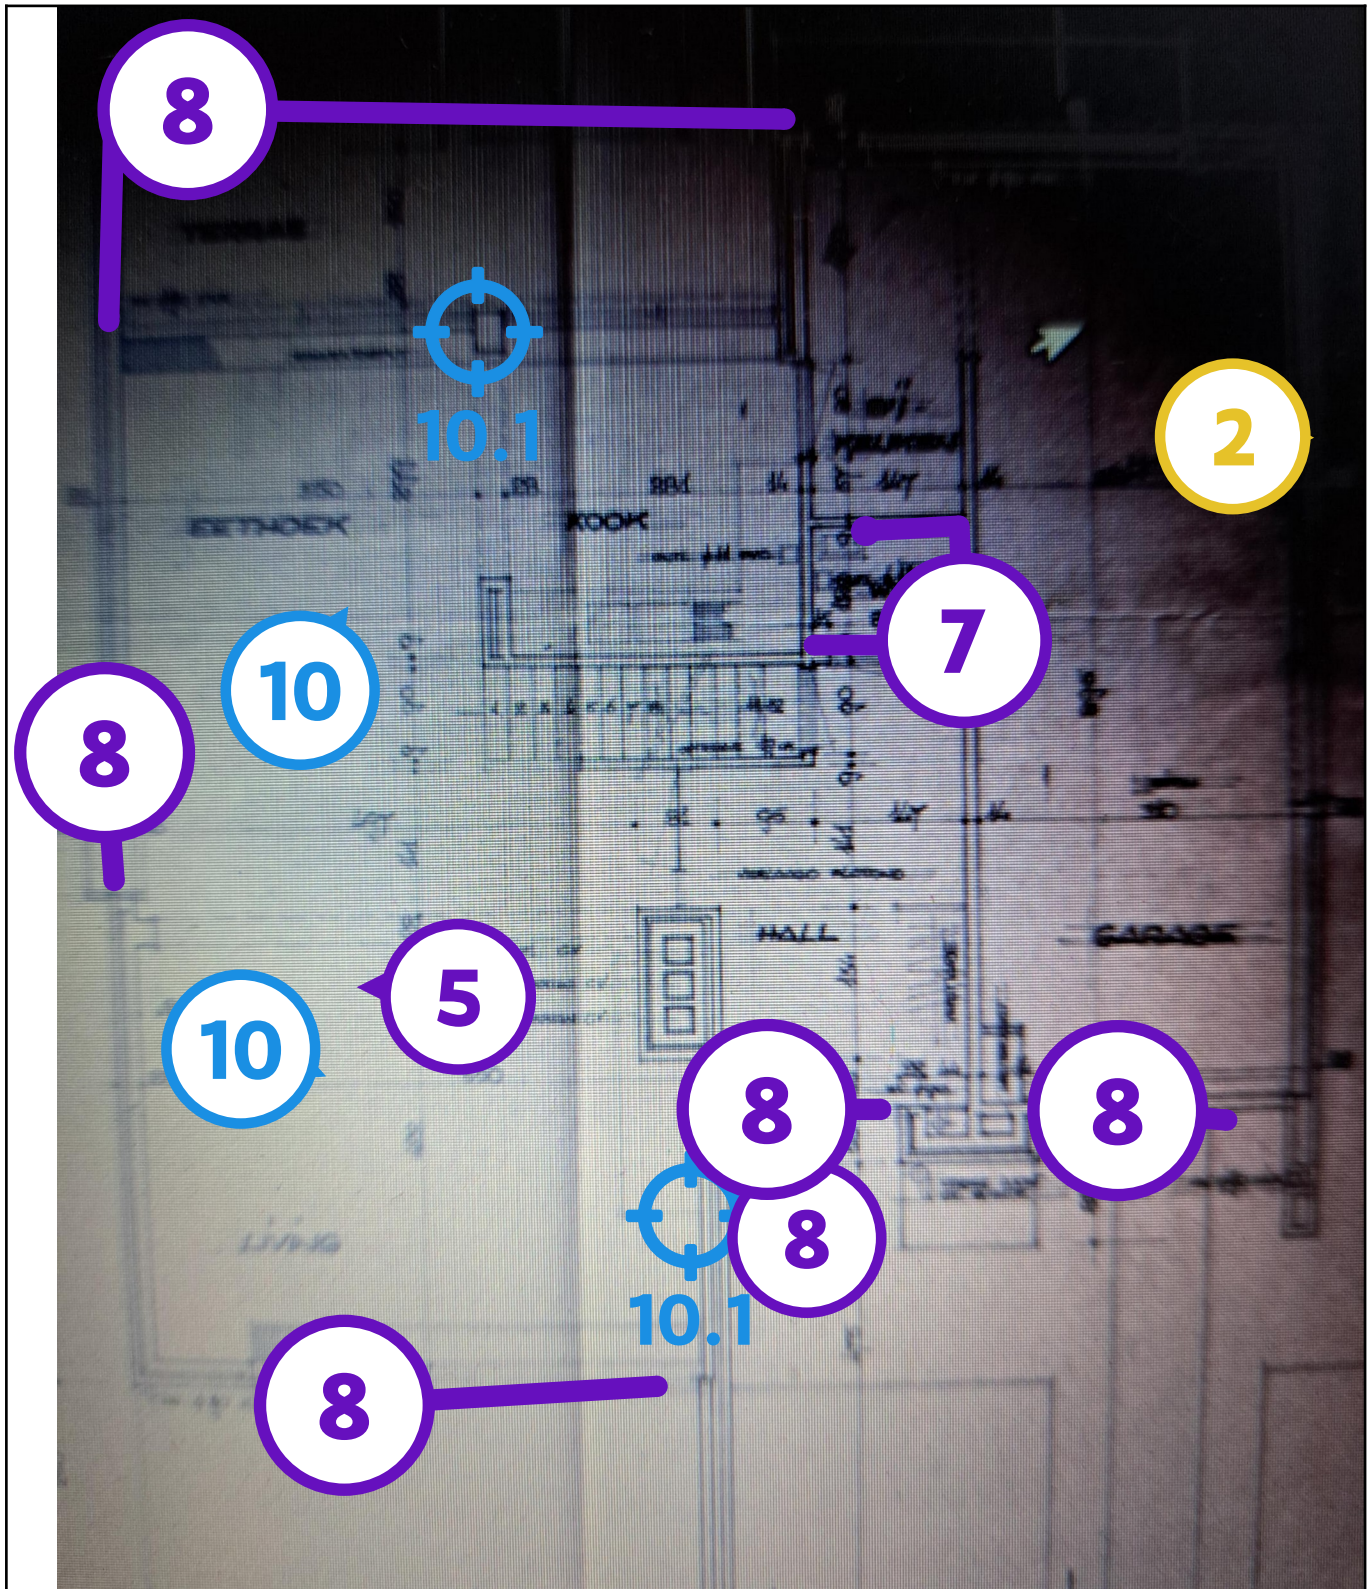
## Plan 1.2: nv0

2. 3 x bakeliet schakelaars	Asbestmateriaal	Zorgvuldig beheren
5. plafonds in gipskartonplaten en pvc latjes	Advies	-
7. eventuele tegellijn achter wandtegels badkamer en wc	Advies	-
8. siliconen ramen	Advies	-
10. Pleisterwerk muren	Geen asbest	-
10.1 Code: 9611	Mengmonster	-

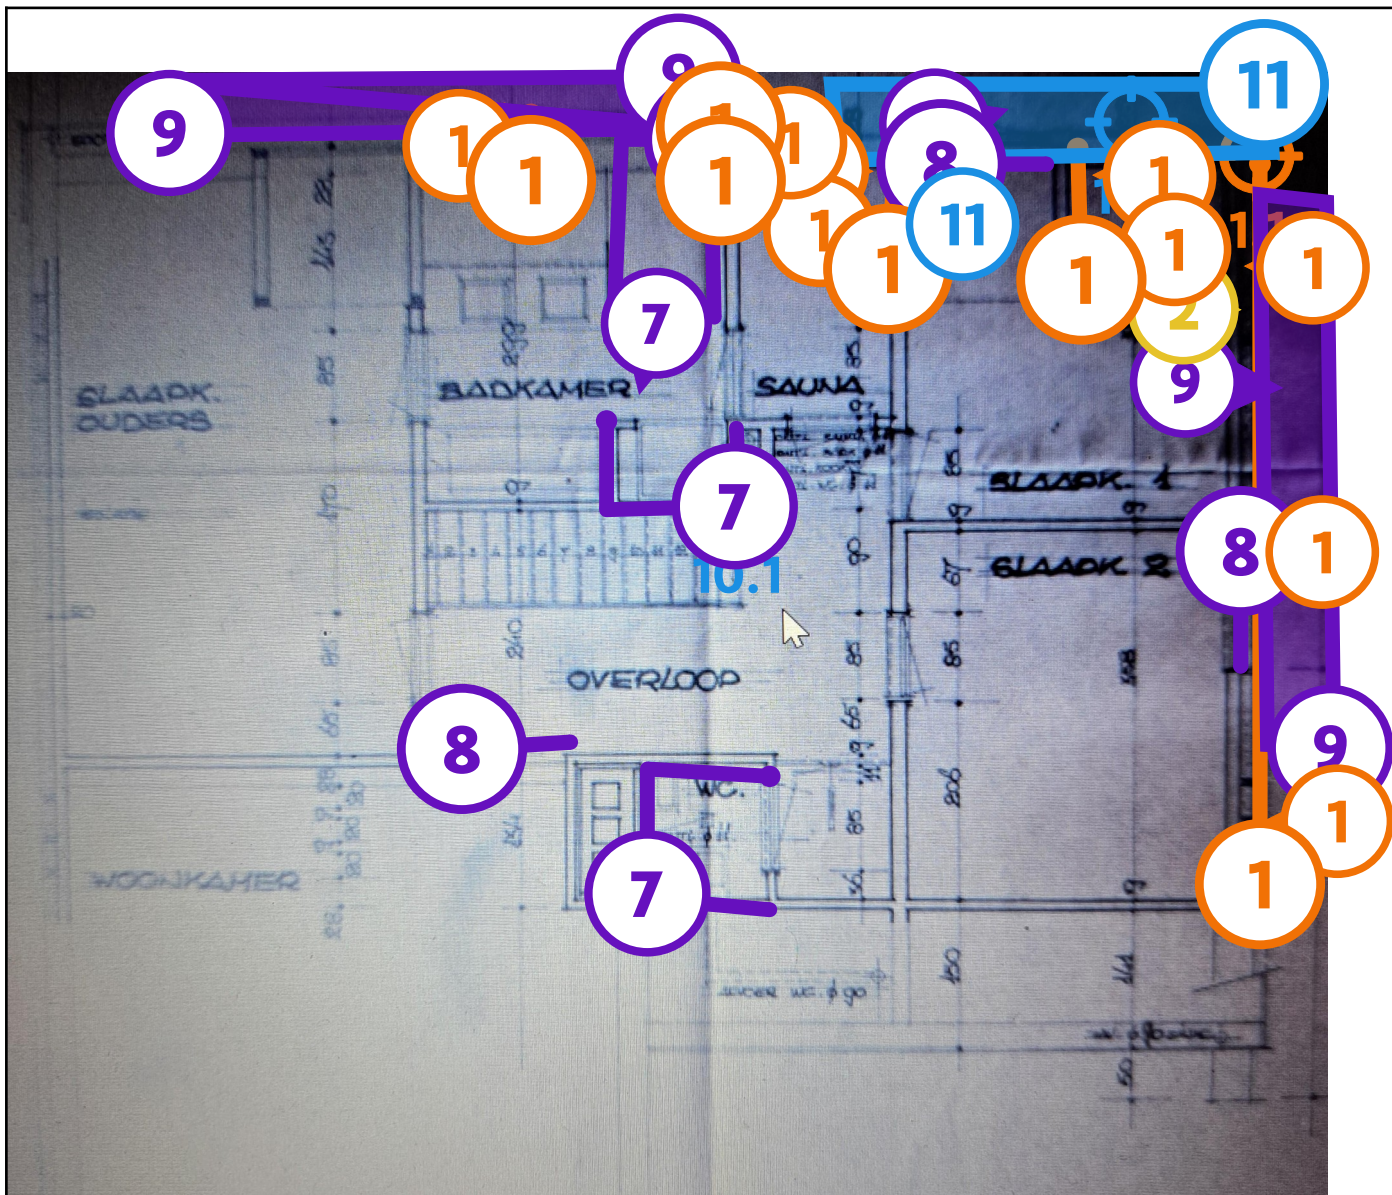
# Plan 1.3: nv1

Beschrijving	Type	Actie
1. gevelbekleding uit leien	Asbestmateriaal	<span style="background-color: #e67e22; color: white; padding: 2px 5px;">Verwijderen</span>
1.1 Code: 9613	Puntmonster	-
2. 3 x bakeliet schakelaars	Asbestmateriaal	<span style="background-color: #f1c40f; padding: 2px 5px;">Zorgvuldig beheren</span>
6. onderliggende roofinglagen	Advies	-

7. eventuele tegellijm achter wandtegels badkamer en wc	Advies	-
8. siliconen ramen	Advies	-
9. EPDM platdak boven tuinkamer en garage	Advies	-
10. Pleisterwerk muren	Geen asbest	-
10.1 Code: 9611	Mengmonster	-
11. Roofing plat dak terras	Geen asbest	-
11.1 Code: 9612	Puntmonster	-

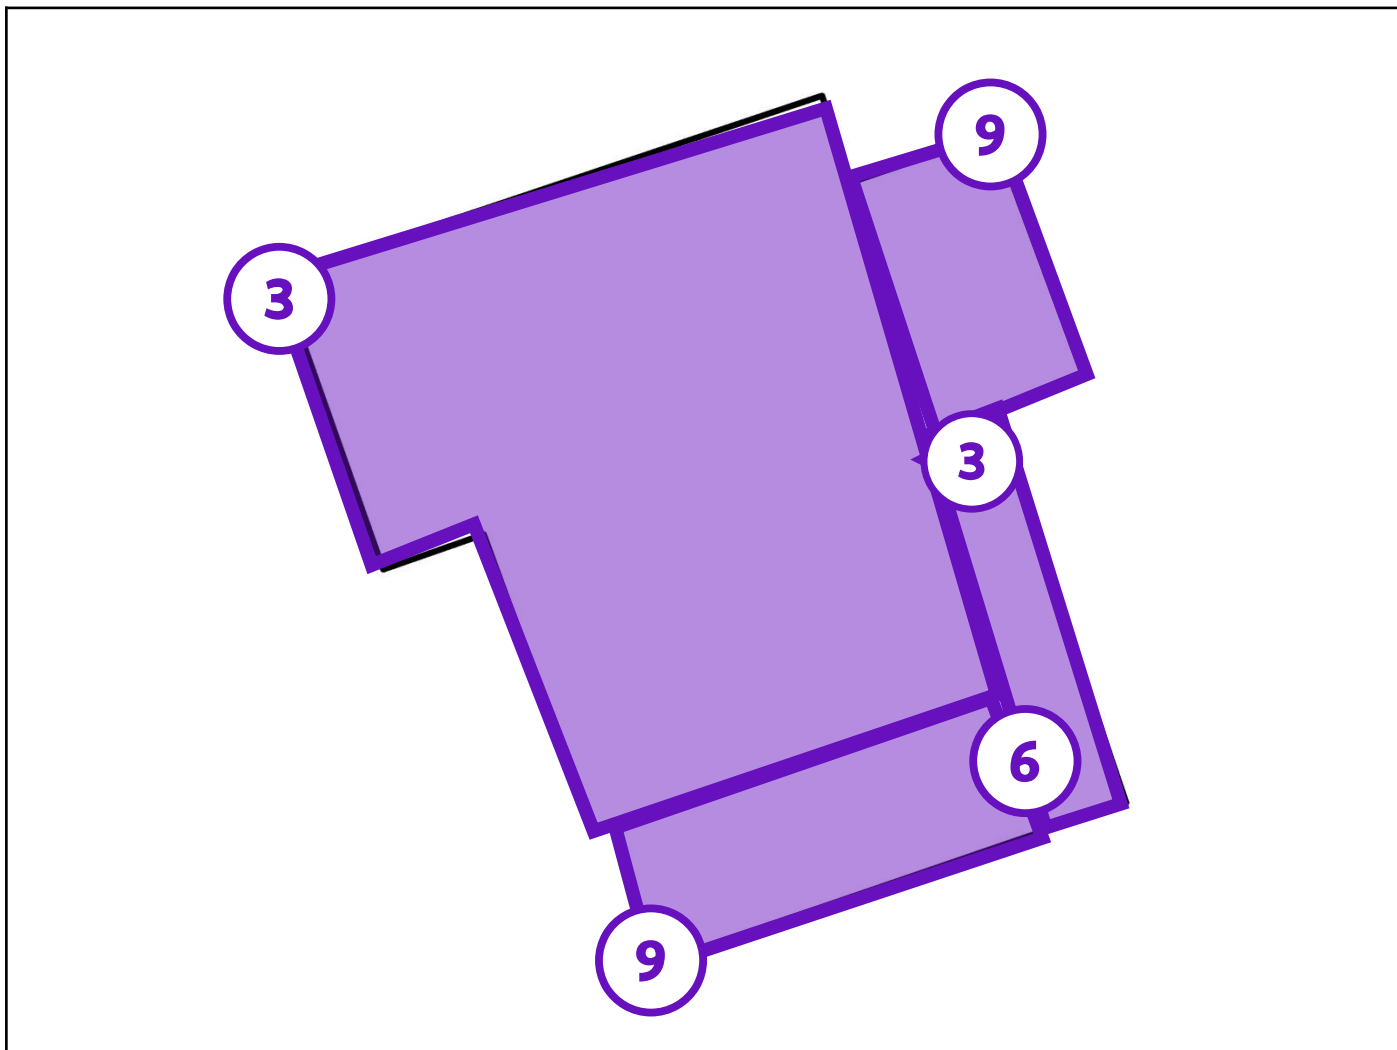
## Plan 1.4: dakenplan

Beschrijving	Type	Actie
3. Onderdak van de woning is uit hout	Advies	-
6. onderliggende roofinglagen	Advies	-
9. EPDM platdak boven tuinkamer en garage	Advies	-

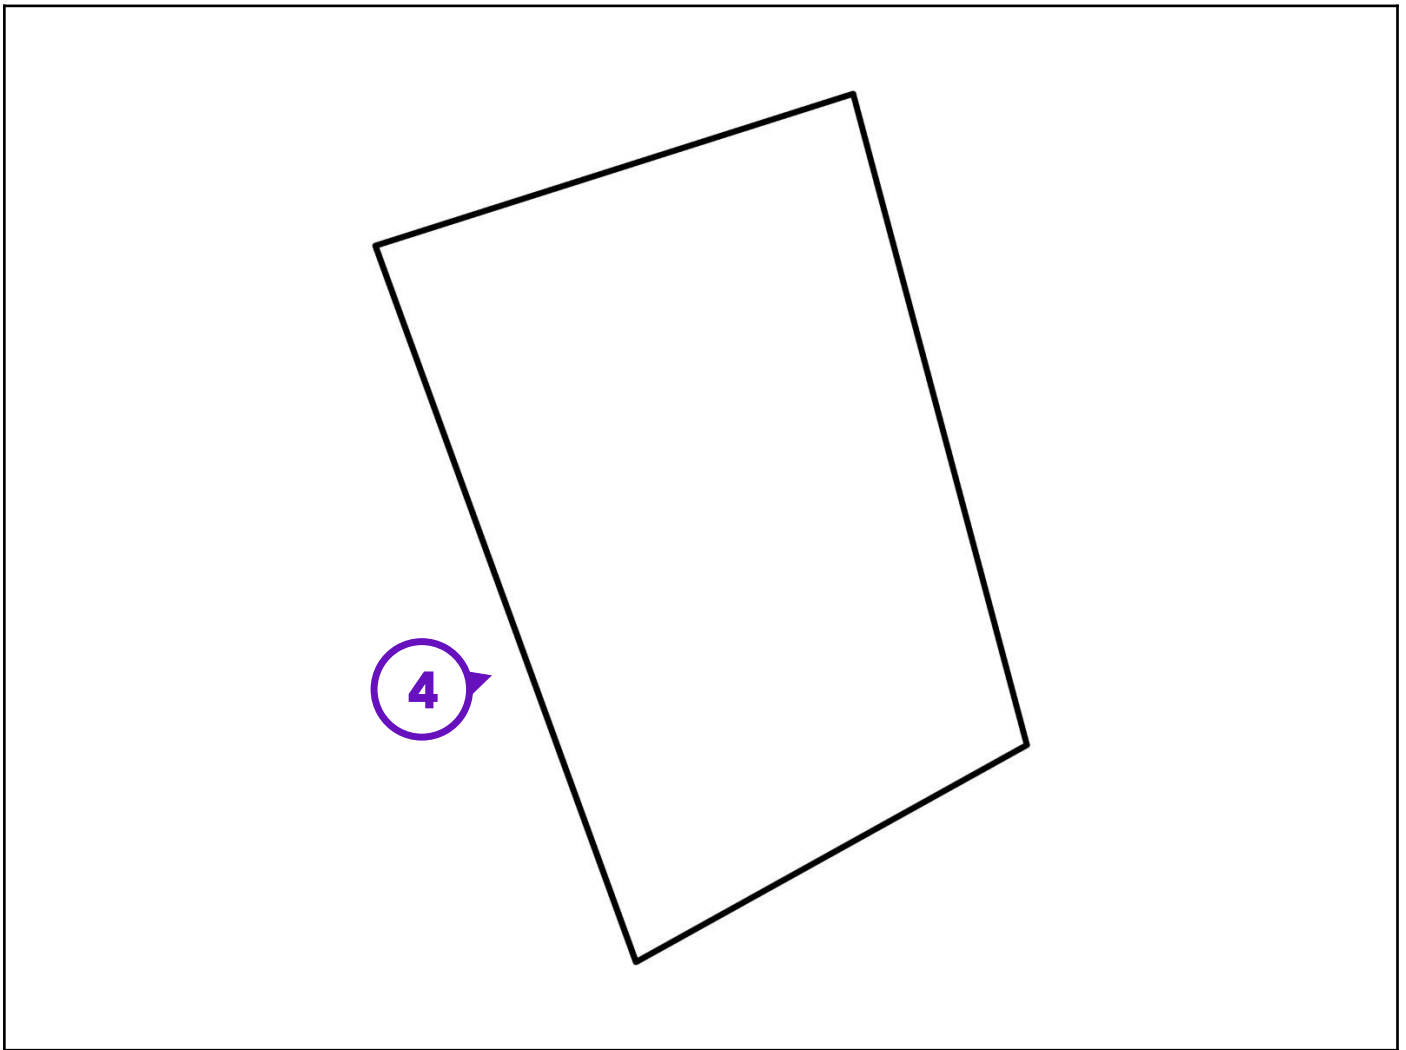
## Plan 2.1: hondenhok plan

Beschrijving	Type	Actie
4. hondenhok	Advies	-
