# Asbestinventarisatetest

73068B0168/02\_000

Attestnummer : **20230503-000002.000**

**Asbestveilig**

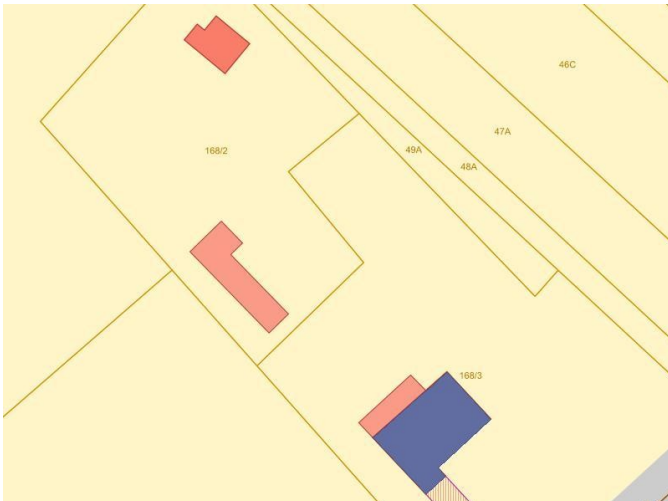
## Zone 1: Hoofdgebouw

- 0 Asbestmaterialen
- 0 Beperkingen
- 0 Uitsluitingen
- 0 Roerende goederen
- 0 Puin, steenslag, (water)bodem
- 0 Adviezen
- 3 Geen asbest**

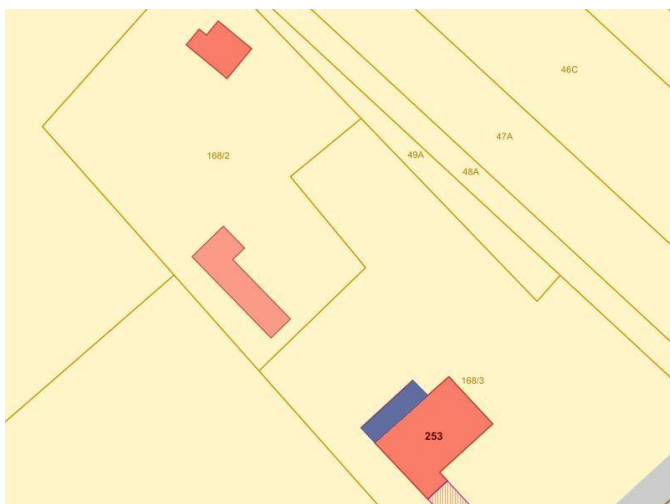
## Zone 2: veranda

- 0 Asbestmaterialen
- 0 Beperkingen
- 0 Uitsluitingen
- 0 Roerende goederen
- 0 Puin, steenslag, (water)bodem
- 0 Adviezen
- 0 Geen asbest

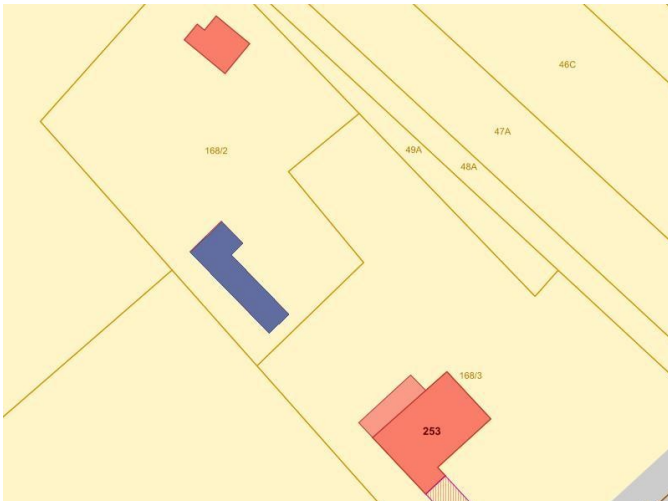
## Zone 3: Bijgebouw achter

- 0 Asbestmaterialen
- 1 Beperkingen
- 0 Uitsluitingen
- 0 Roerende goederen
- 0 Puin, steenslag, (water)bodem
- 0 Adviezen
- 2 Geen asbest

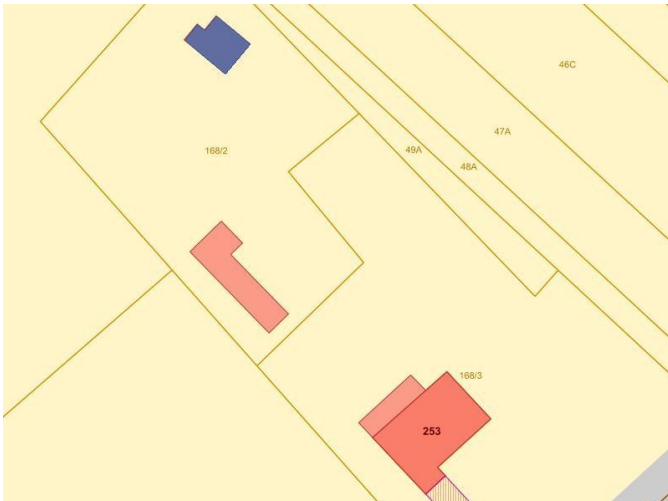
## Zone 4: werkplaats+garage

- 0 Asbestmaterialen
- 0 Beperkingen
- 0 Uitsluitingen
- 0 Roerende goederen
- 0 Puin, steenslag, (water)bodem
- 0 Adviezen
- 0 Geen asbest
