# Asbestinventarisatetest

Heuvel 4, 3920 Lommel

Attestnummer : 20241014-000102.000

Uitgegeven op : 14.10.2024

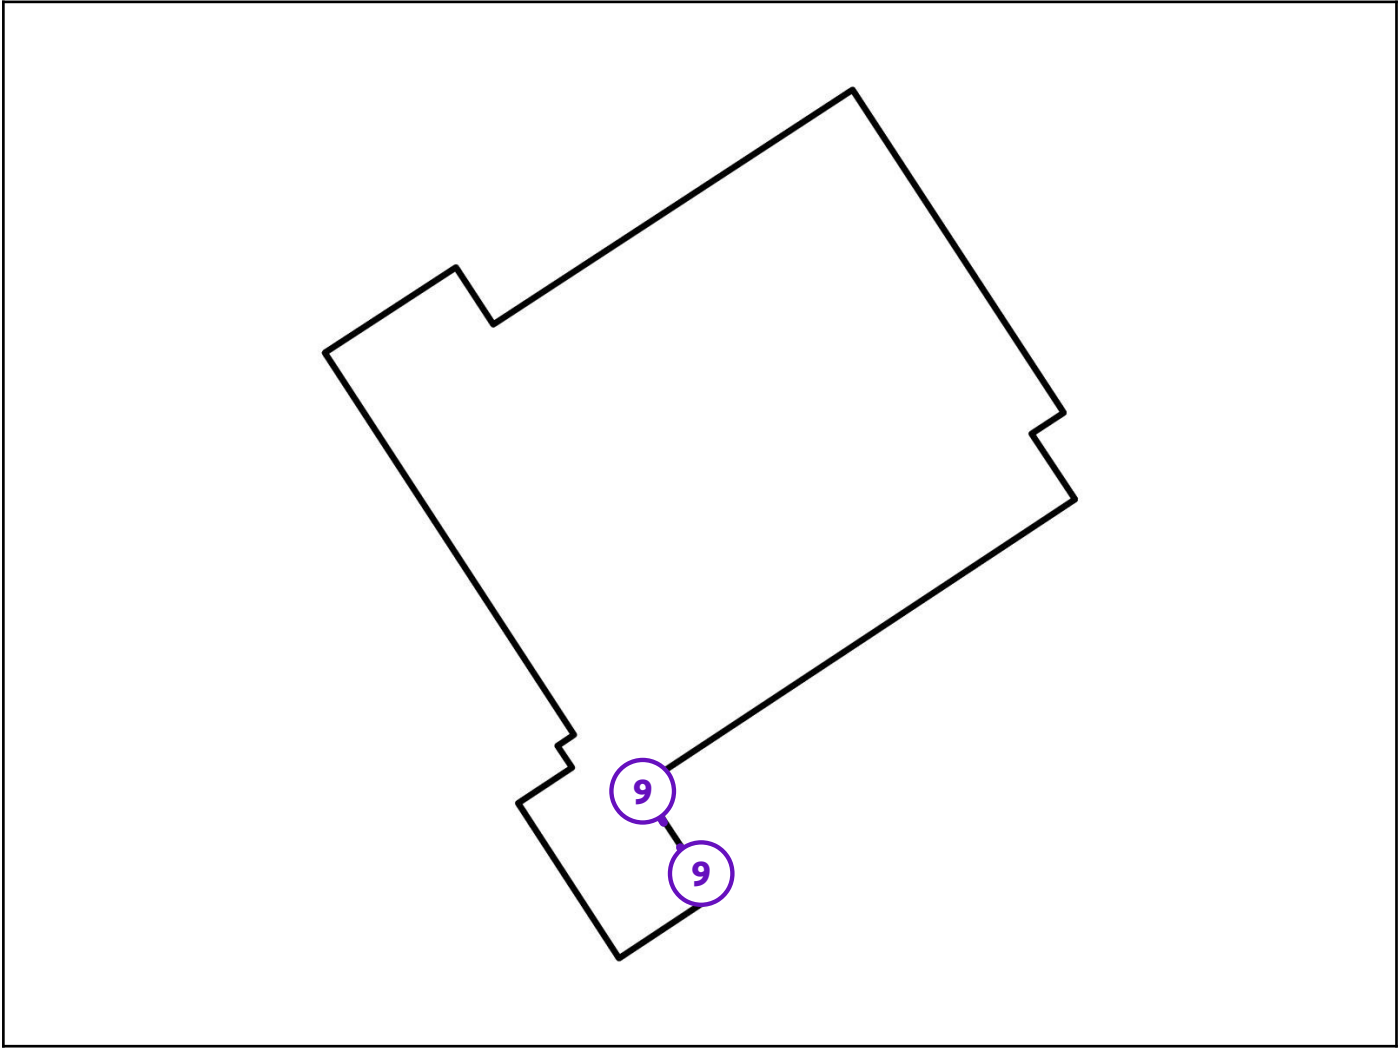
# Plan 1.7: Hoofdgebouw plan

| Beschrijving | Type | Actie |
|---|---|---|
| 9. kitnaden ramen | Advies | - |

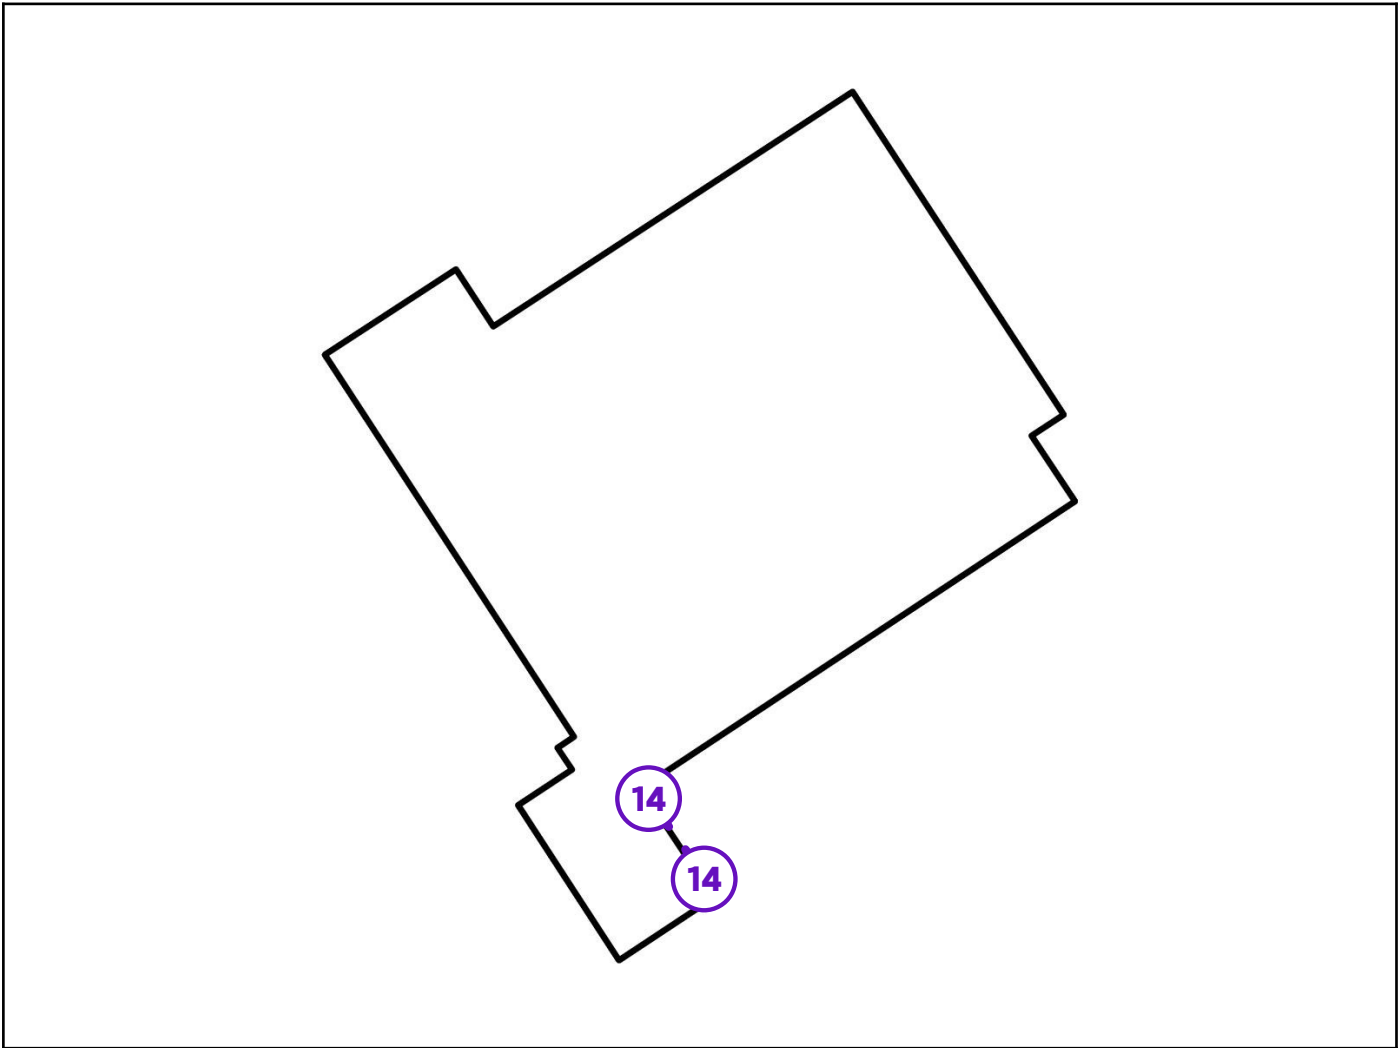
# Plan 1.8: Hoofdgebouw plan

| Beschrijving | Type | Actie |
|---|---|---|
| 14. vensterbanken gehele woning | Advies | - |

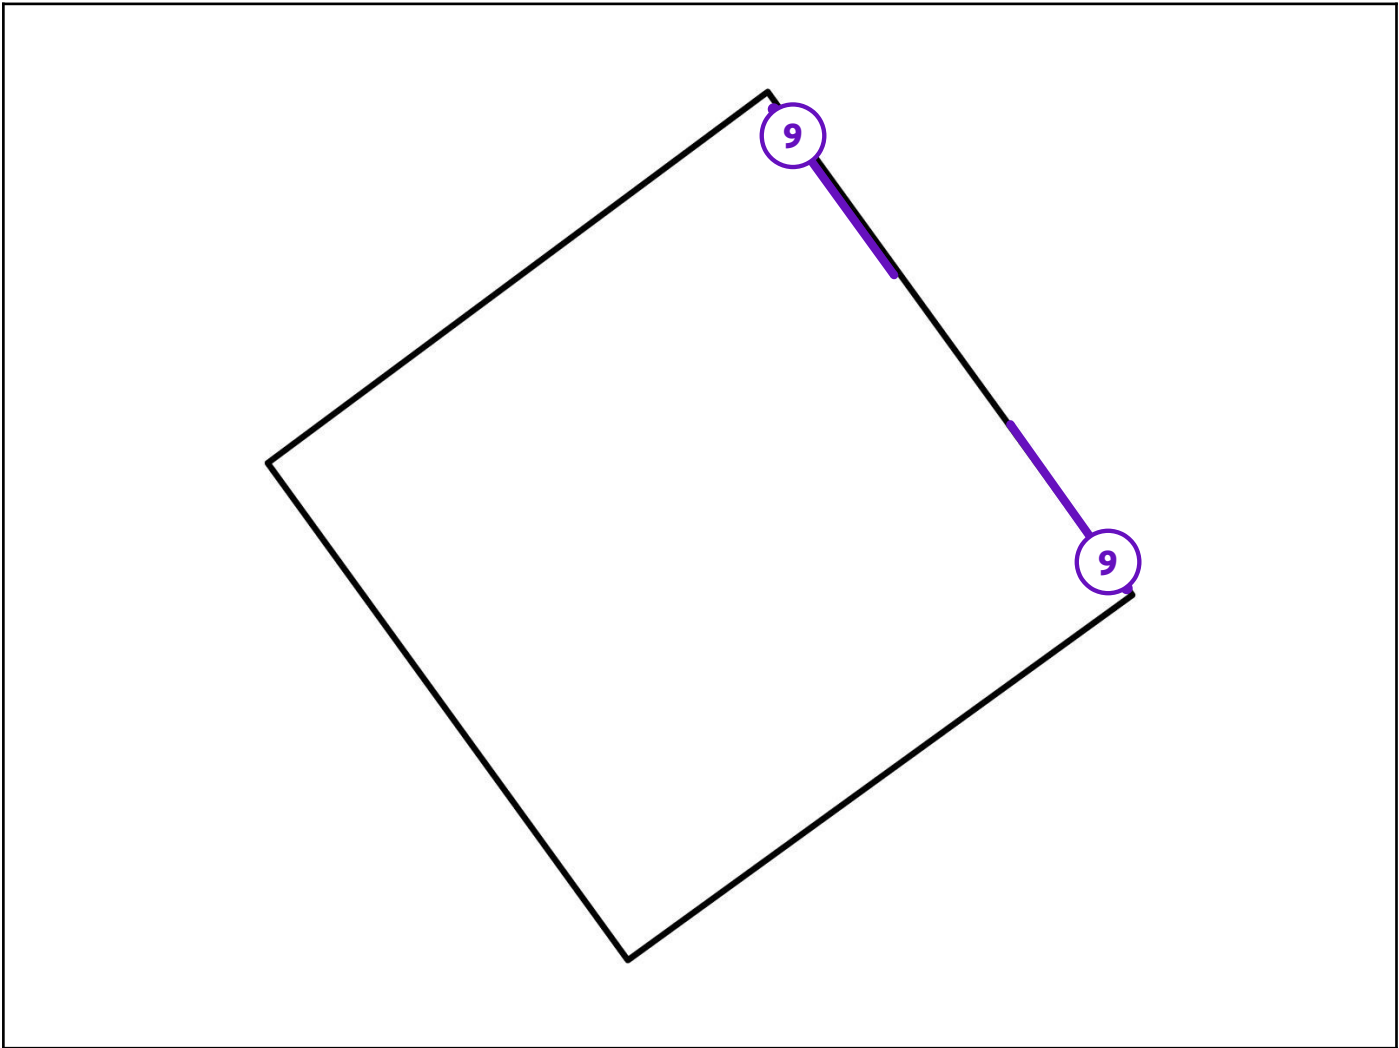
### Plan 2.3: Bijgebouw plan

| Beschrijving | Type | Actie |
|---|---|---|
| 9. kitnaden ramen | Advies | - |

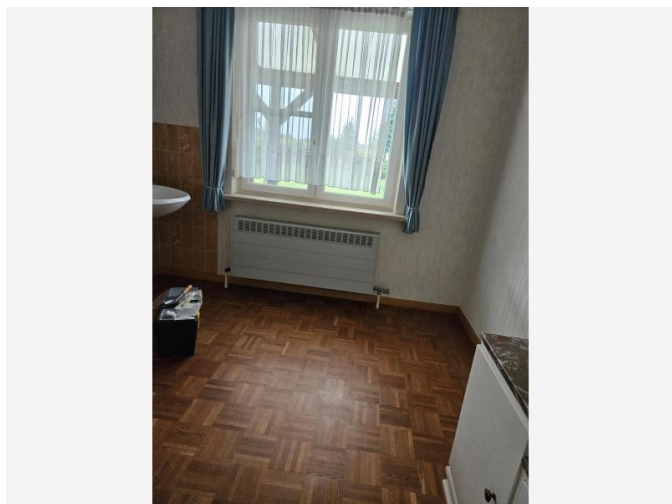
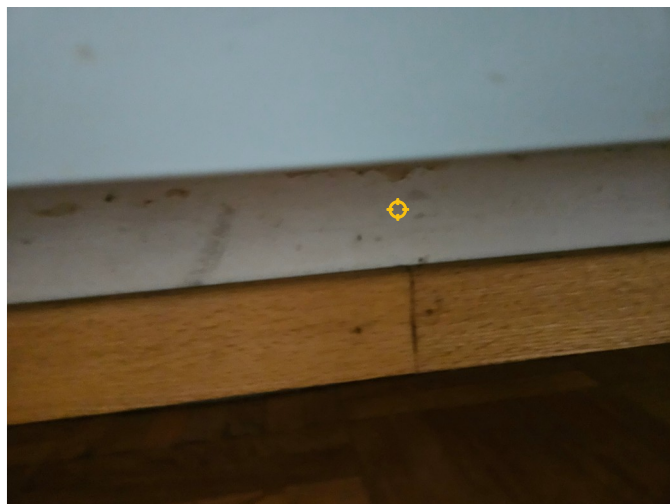
| Opmerking | Betreft het pleisterwerk aanwezig over de gehele woning. |
